# 南佐久地区 ニホンジカ防護柵設置と効果の維持

佐久地区野生鳥獣被害対策チーム

## □ 物理柵設置事例調査から見た課題

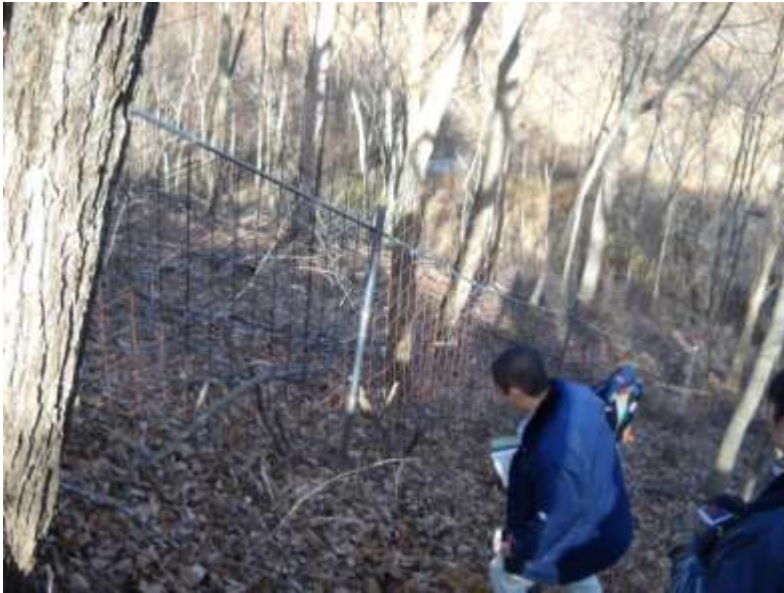
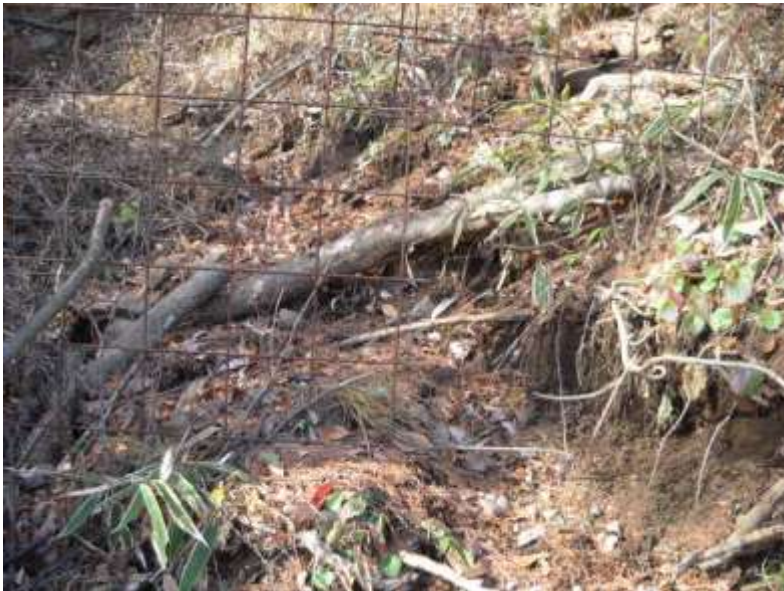
- 委託施工で、見た目・施工効率優先となったため、下に隙間ができてしまった。
- 20 cm ぐらいの隙間があるとシカが通ろうとして隙間が拡大する。
- 維持管理のための組織、ルール決めが必要。
- 効果的な開口部対策の研究。

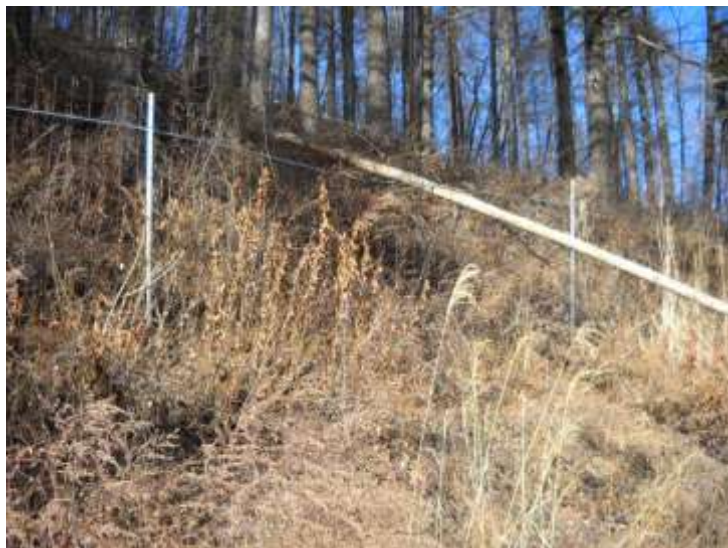
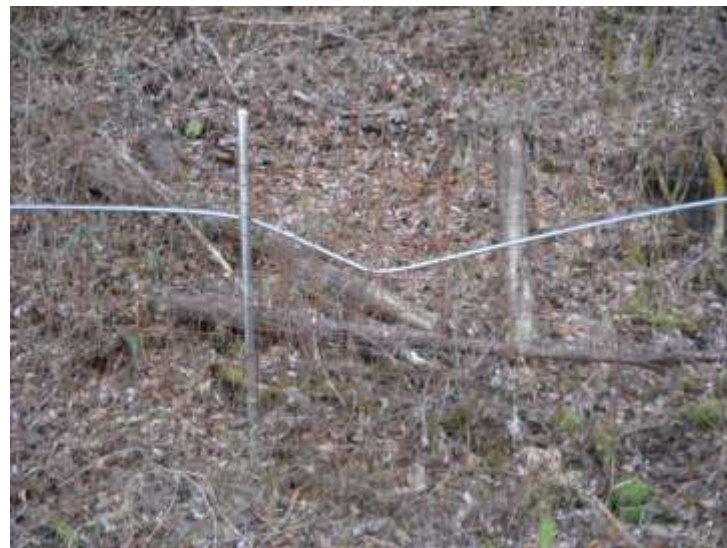
□ 倒木による破損

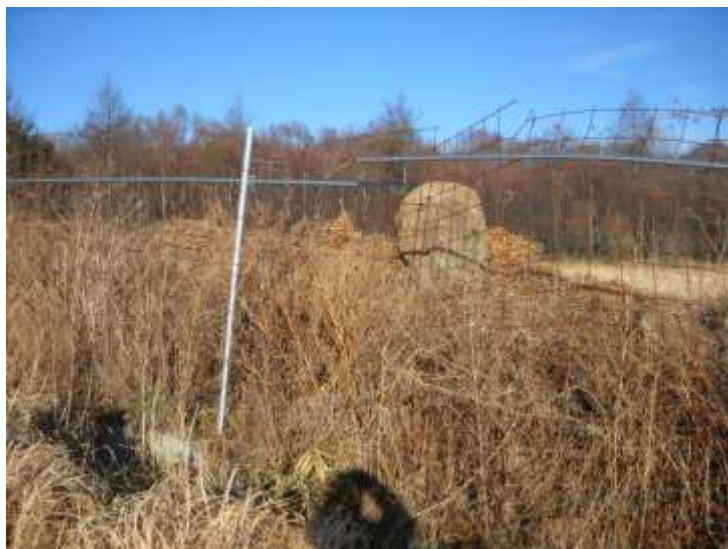
□ 機械をぶつけた事による破損

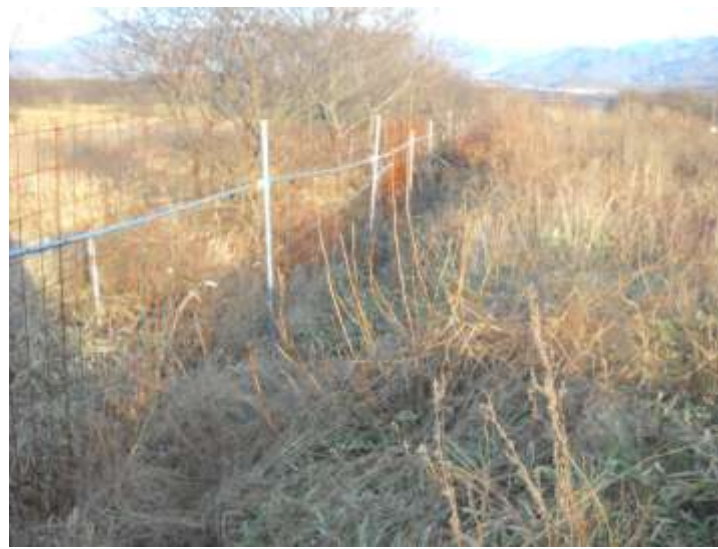
□ 強度不足

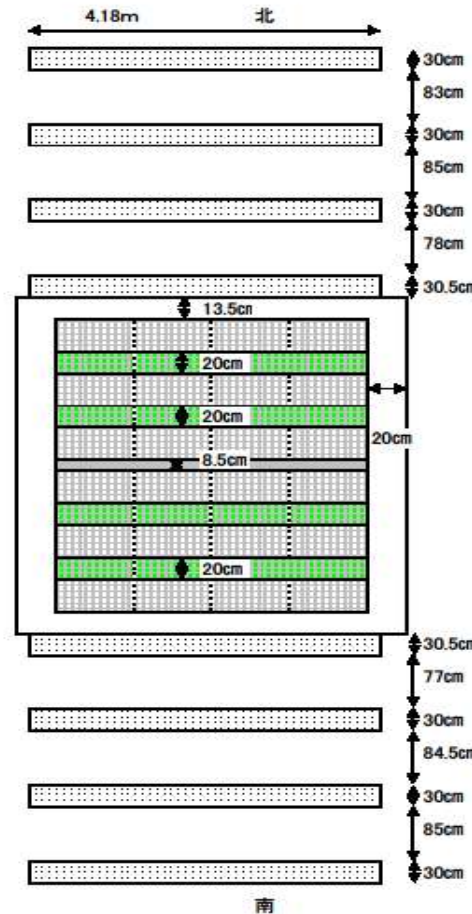
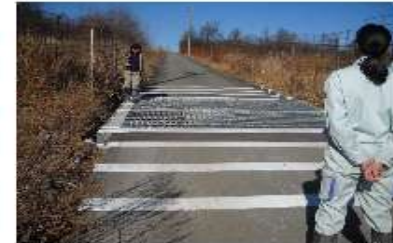
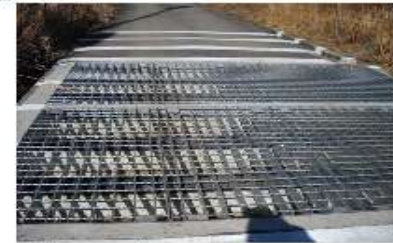
南牧村野辺山地区 野生鳥獣被害対策施設 グレーチング設置箇所

- 右記のタイプ 長さ4m、施工幅1mにつき50万円（設置費50万円×〇m）
- 南牧村3ヶ所、佐久穂町2ヶ所に設置
- マス目が大きく、スリップ等の危険を伴うの設置場所が限られる。

グレーチング  
 ・ダイクレ T-14規格 1枚1m×2m  
 4枚×2列  
 ・マス目 外寸11cm×11.5cm  
 内寸 9cm×9.5cm 厚さ10cm  
 ・溝深さ 上面から36cm
