施工状況等報告書

対象事業の名称	新クリーンセンター建設事業
報告対象期間	平成 29 年 10 月 1 日から 平成 29 年 12 月 31 日まで
環境の保全のための措置	詳細は別紙添付資料のとおり
対象事業の実施状況	敷地造成工事はテールアルメ擁壁が完成し、わずかな排水 路工事を残すのみとなった。 施設本体建設工事は実施設計協議を継続中。 平成 29 年 12 月 8 日に建築確認の申請を行った。

施工状況等報告書添付資料「環境保全措置実施状況一覧表」

期間:平成29年10月1日～平成29年12月31日

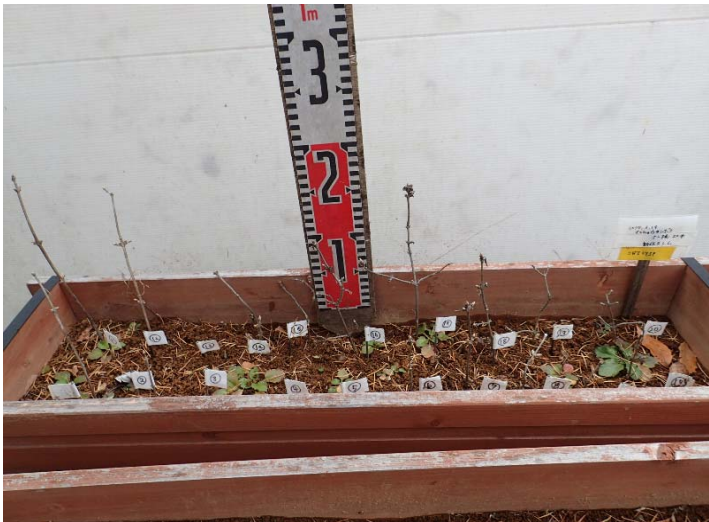
保 全 対象種	オニヒョウタンボク
	写 真 番 号	オニ-4
	撮影日	H29.10.17
	平成29年3月14日挿し木個体の育苗状況確認(発根促進剤使用) 挿し木20本の内、生育している13本全てが落葉して冬芽形成(前月より増減なし)。

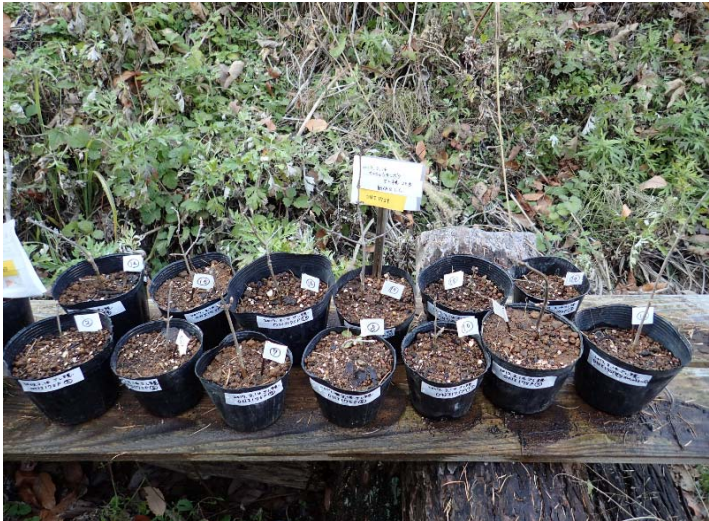
保 全 対象種	オニヒョウタンボク
	写 真 番 号	オニ-5
	撮影日	H29.11.14
	平成29年3月14日挿し木個体の育苗状況確認(発根促進剤使用) 挿し木20本の内、生育している13本全てが落葉して冬芽形成。(前月より増減なし)。

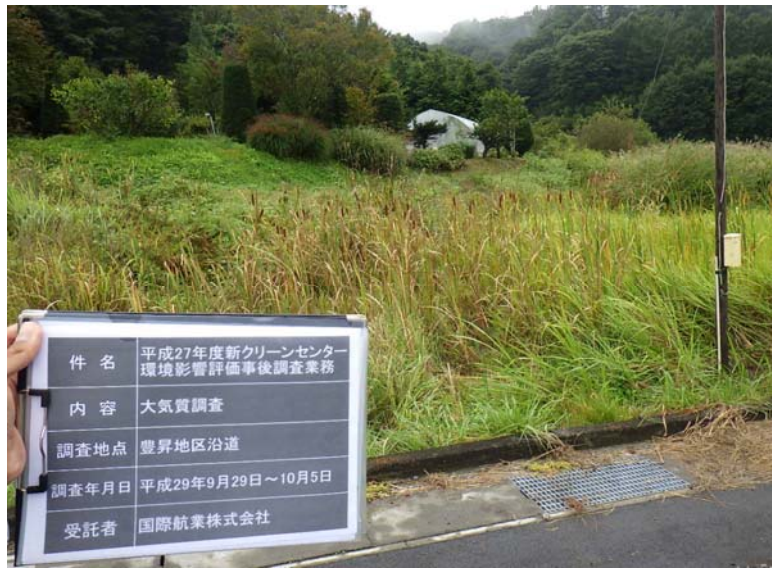
<p>件名 平成27年度新クリーンセンター 環境影響評価事後調査業務</p> <p>内容 大気質調査</p> <p>調査地点 豊昇地区沿道</p> <p>調査年月日 平成29年9月29日～10月5日</p> <p>受託者 国際航業株式会社</p>	保 全 対象種	大気質
	写 真 番 号	タイ-1
	撮影日	H29.9.28
	大気質調査 器機設置環境 (測定日:9月29日～10月5日)

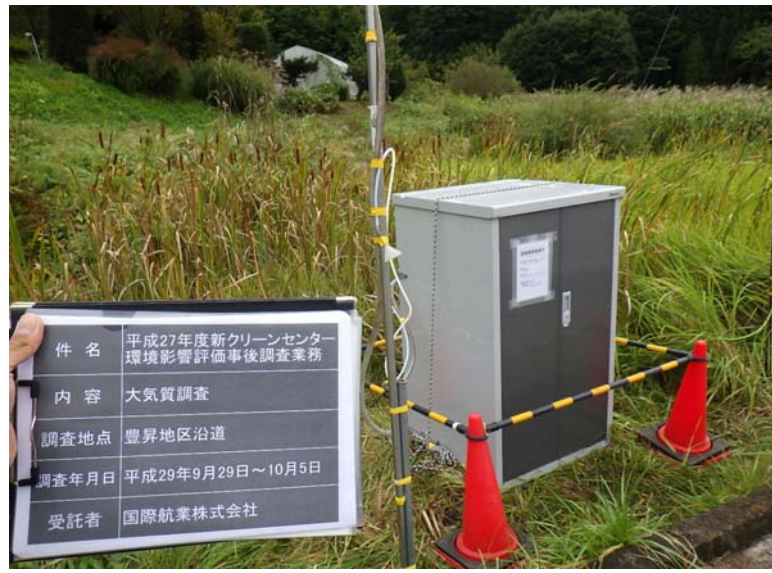
<p>件名 平成27年度新クリーンセンター 環境影響評価事後調査業務</p> <p>内容 大気質調査</p> <p>調査地点 豊昇地区沿道</p> <p>調査年月日 平成29年9月29日～10月5日</p> <p>受託者 国際航業株式会社</p>	保 全 対象種	大気質
	写 真 番 号	タイ-2
	撮影日	H29.9.28
	大気質調査 器機設置状況(測定中) (測定日:9月29日～10月5日)

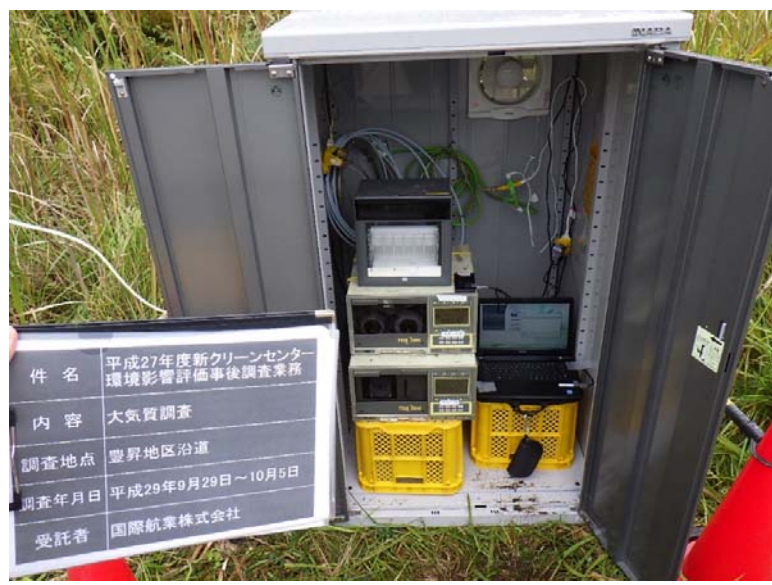
<p>件名 平成27年度新クリーンセンター 環境影響評価事後調査業務</p> <p>内容 大気質調査</p> <p>調査地点 豊昇地区沿道</p> <p>調査年月日 平成29年9月29日～10月5日</p> <p>受託者 国際航業株式会社</p>	保 全 対象種	大気質
	写 真 番 号	タイ-3
	撮影日	H29.9.28
	大気質調査 器機設置状況(測定中) (測定日:9月29日～10月5日)

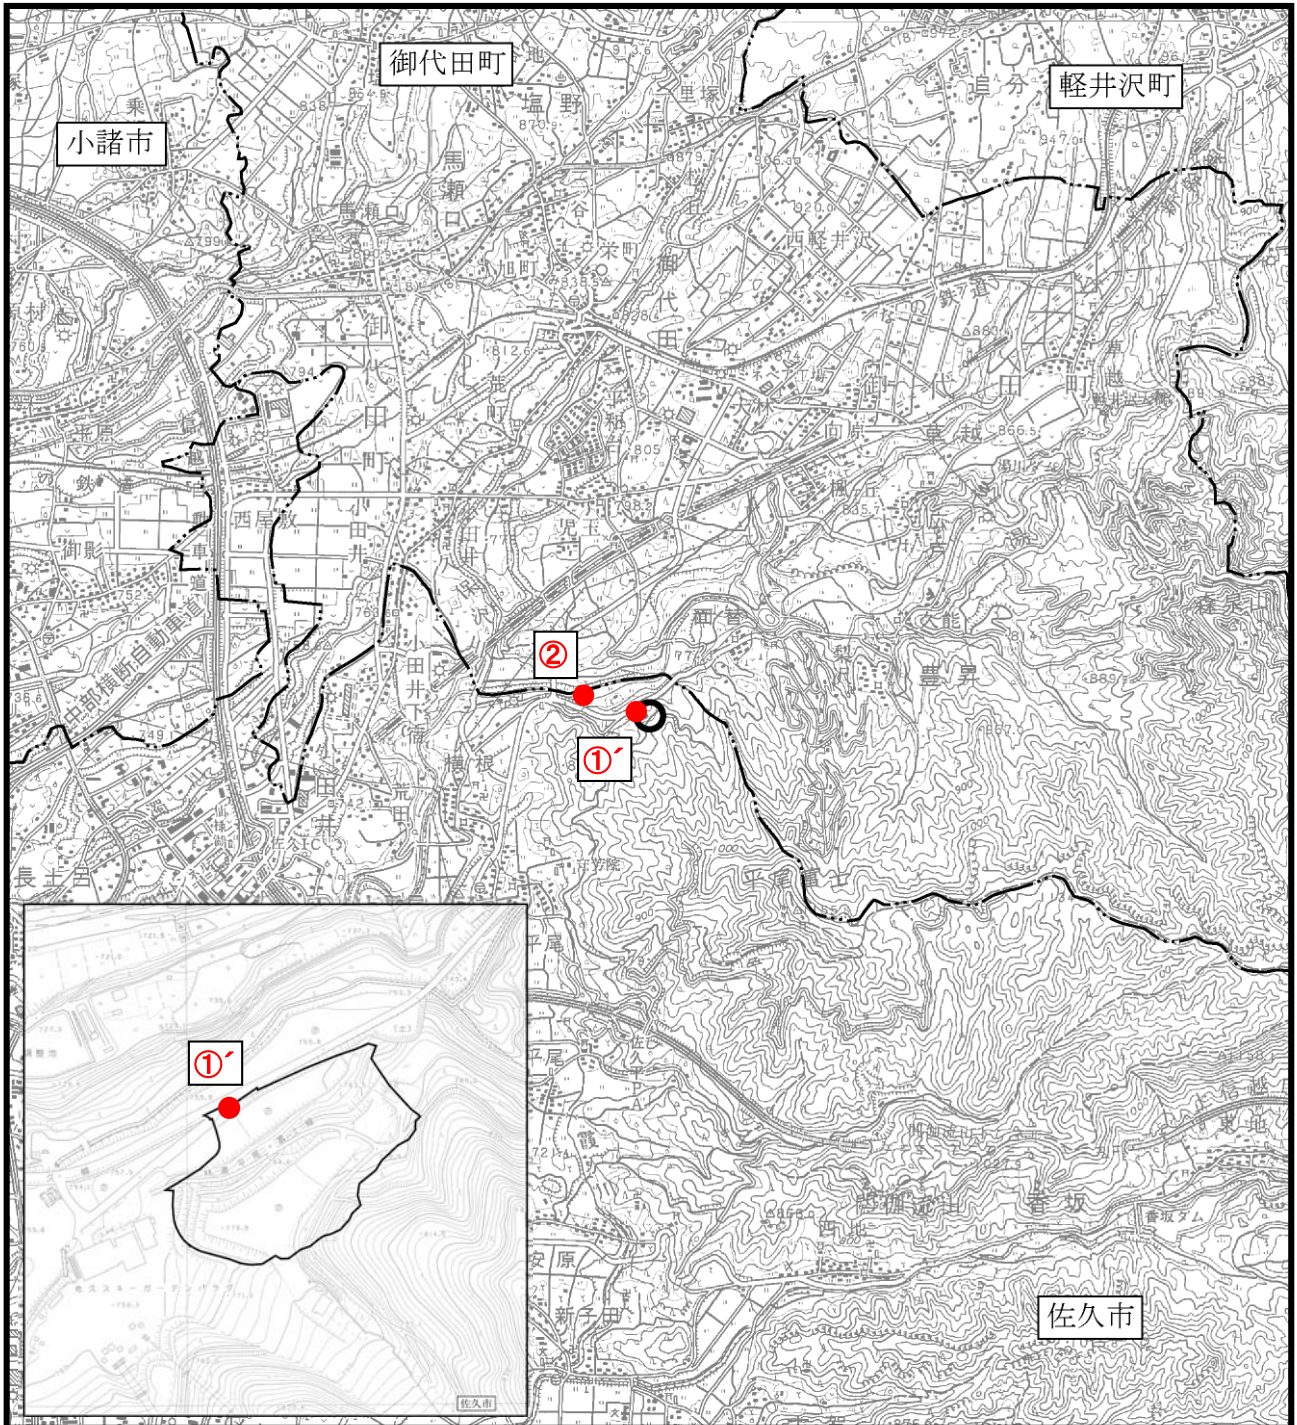
図 水質調査地点

評価書の事後調査計画では、沈砂池からの放流水を把握する地点として「地点 : 調整池付近」となっているが、暗渠となっており、安全性が確保できない。

そのため、調査地点を沈砂池からの流出箇所として①に変更した。
