## 施工状況等報告書

対象事業の名称	新クリーンセンター建設事業
報告対象期間	平成 30 年 4 月 1 日から 平成 30 年 6 月 30 日まで
環境の保全のための措置	詳細は別紙添付資料のとおり
対象事業の実施状況	建設地では、施設本体建設工事が行われている。 【施設本体建設工事】 5 月より杭工事に着手した。 5 月末よりごみピット掘削工事に着手した。 6 月末より工場棟（一部）基礎根切掘削工事に着手した。 【法面保護工事】 敷地法面の植生工事に着手した。

# 施工状況等報告書添付資料「環境保全措置実施状況一覧表」

# ◆施工状況等報告書添付資料「対象事業の実施状況一覧表」

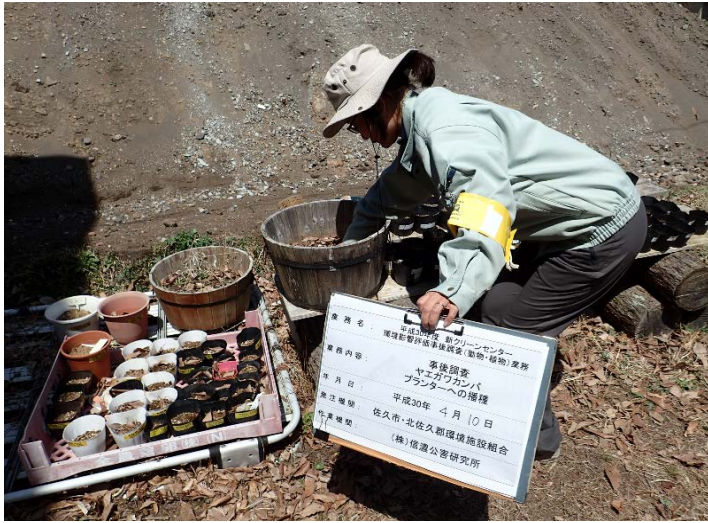
保全対象種	ヤエガワカンバ
写真番号	ヤエ-7
撮影日	H30.4.10

播種  
移植した成木から平成30年2月26日に採取した種子をプランターへ播種し、床蒔きも行った。

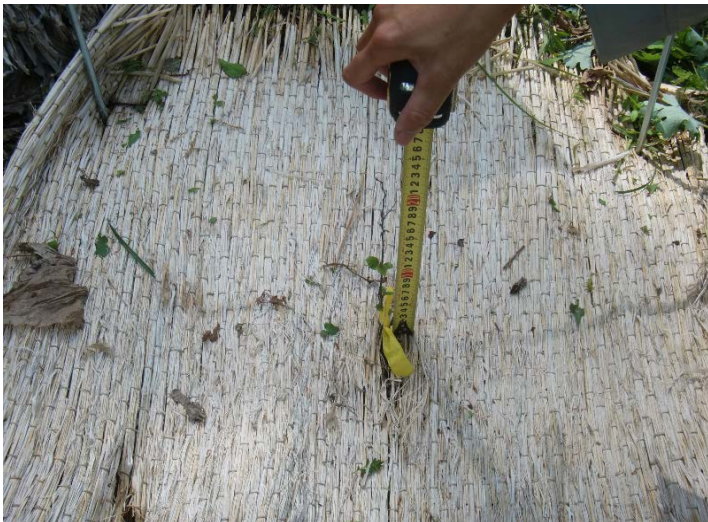
保全対象種	ヤエガワカンバ
写真番号	ヤエ-8
撮影日	H30.5.16

平成27年4月23日播種個体の幼木移植(植樹)  
No.③  
樹高22.8cm、根元直径4mm  
出葉。

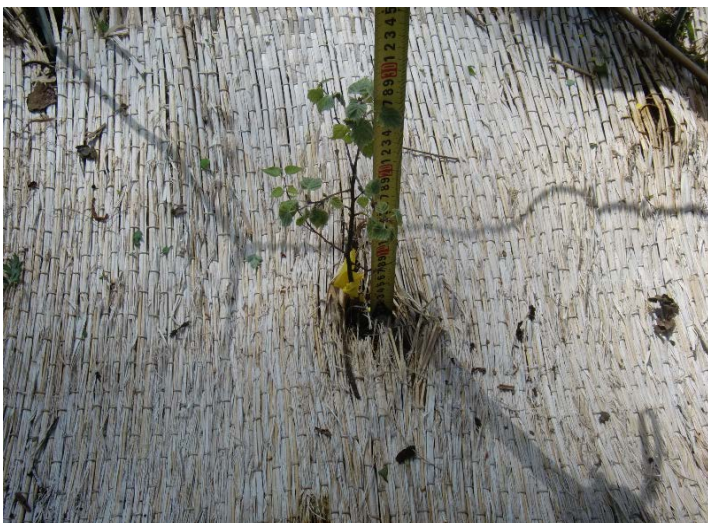
保全対象種	ヤエガワカンバ
写真番号	ヤエ-9
撮影日	H30.5.16

平成27年4月23日播種個体の幼木移植(植樹)  
No.⑤  
樹高28.9cm、根元直径6mm  
出葉。

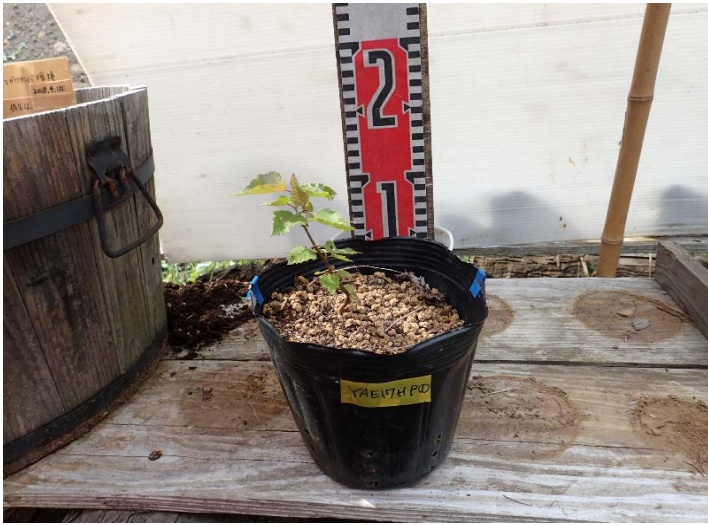
保全対象種	ヤエガワカンバ
写真番号	ヤエ-13
撮影日	H30.5.21
平成29年4月21日播種個体の育苗	
プランターからポットへ植え替え。 樹高9.0cm、根元直径3mm 出葉。展葉進む。

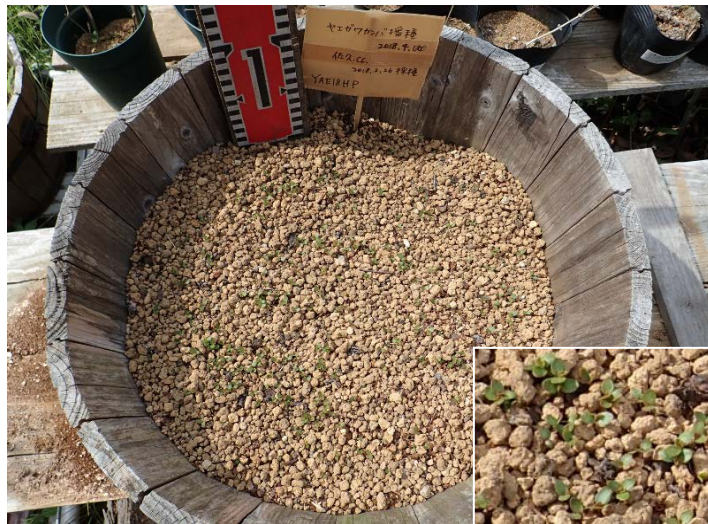
保全対象種	ヤエガワカンバ
写真番号	ヤエ-14
撮影日	H30.5.21
平成30年4月10日播種個体の育苗(プランター)	
ヤエガワカンバの可能性のある発芽(双葉)を150前後確認。

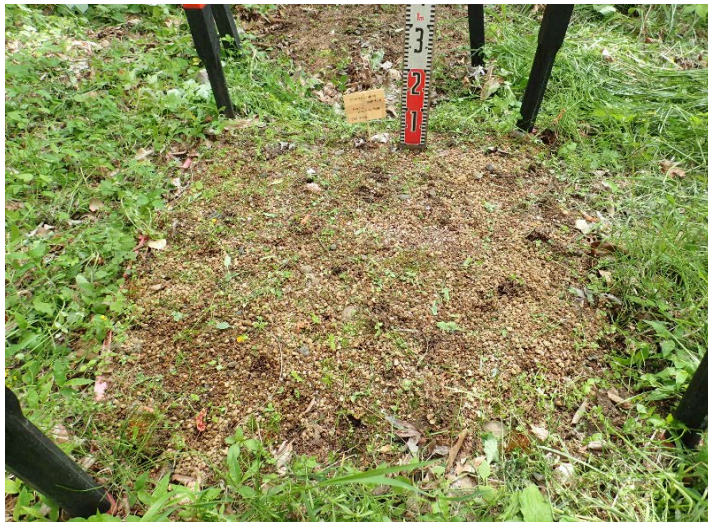
保全対象種	ヤエガワカンバ
写真番号	ヤエ-15
撮影日	H30.5.21
平成30年4月10日播種個体の育苗(床蒔き)	
発芽は確認できない。

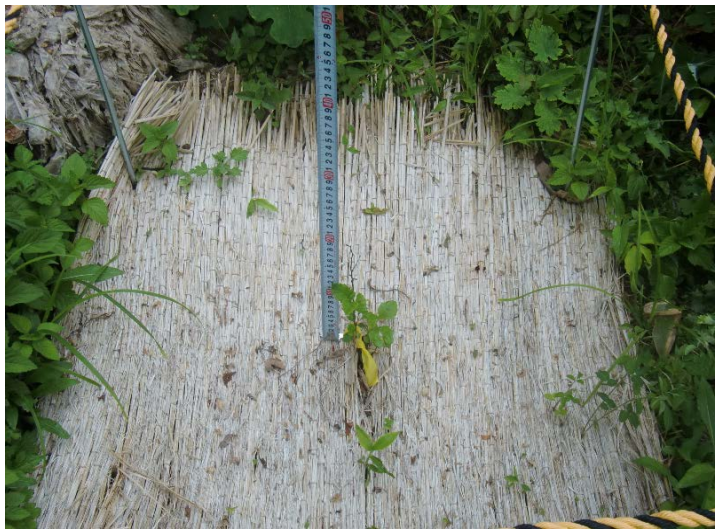
保全対象種	ヤエガワカンバ
	写真番号	ヤエ-16
	撮影日	H30.6.5
	平成27年4月23日播種個体の幼木移植(植樹) No.③生育確認及び管理 樹高20.0cm、根元直径4mm 枝の先端が枯れた。

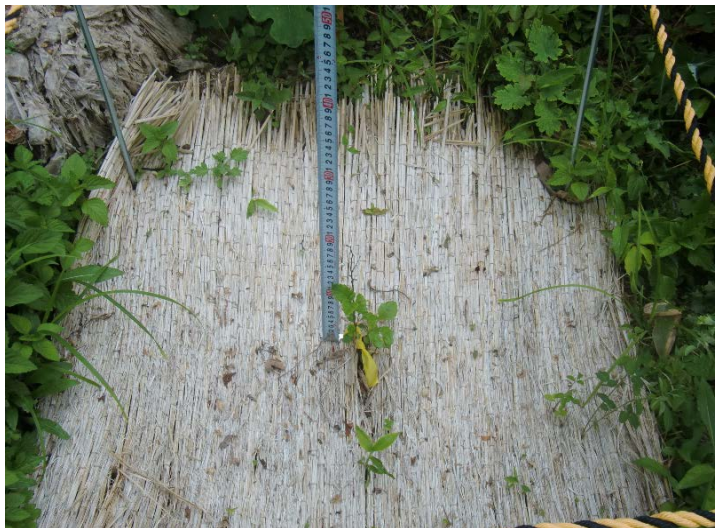
保全対象種	ヤエガワカンバ
	写真番号	ヤエ-17
	撮影日	H30.6.5
	平成27年4月23日播種個体の幼木移植(植樹) No.⑤生育確認及び管理 樹高28.9cm、根元直径6mm 5月16日にアブラムシの発生を確認して駆除したが、一部の葉が枯れた。

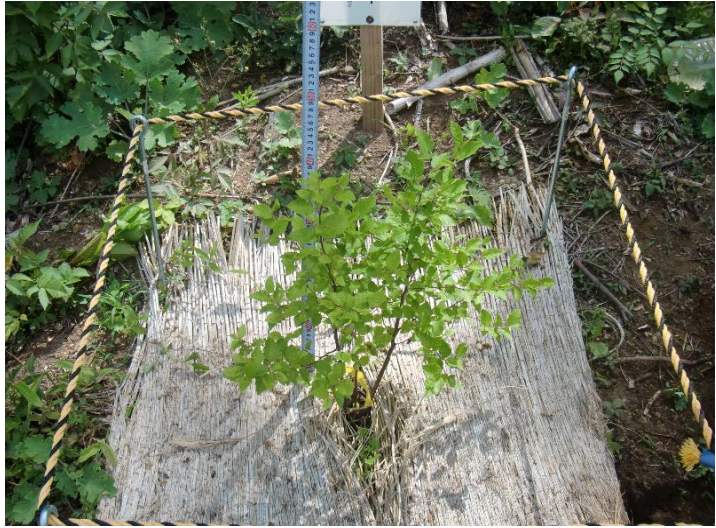
保全対象種	ヤエガワカンバ
	写真番号	ヤエ-18
	撮影日	H30.6.5
	平成27年4月23日播種個体の幼木移植(植樹) No.⑦生育確認及び管理 樹高53.8cm、株立ち(根元直径7mm、4mm、6mm) 一部の葉に虫食いが見られる。

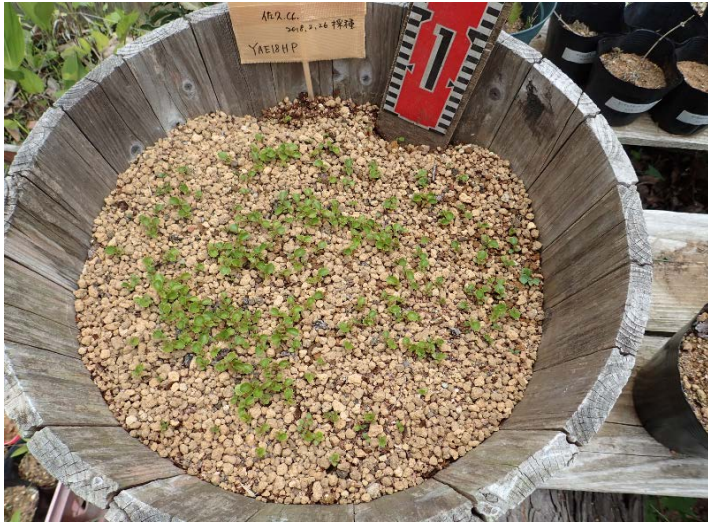
保 全 対象種	ヤエガワカンバ
写 真 番 号	ヤエ-22
撮影日	H30.6.5
平成30年4月10日播種個体の 育苗	
ヤエガワカンバの可能性のある 発芽(双葉)を200以上確 認。

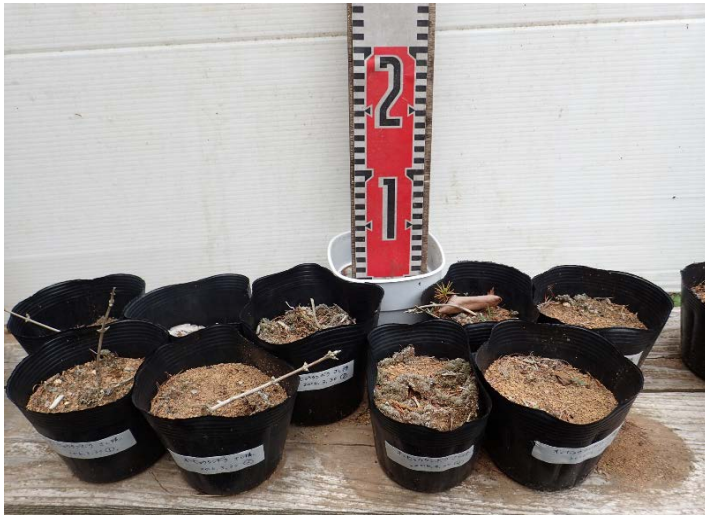
保全対象種	オニヒョウタンボク
写真番号	オニ-13
撮影日	H30.6.5
平成28年3月30日挿し木個体の育苗状況確認(発根促進剤使用)	
挿し木10本はすべて枯死した。

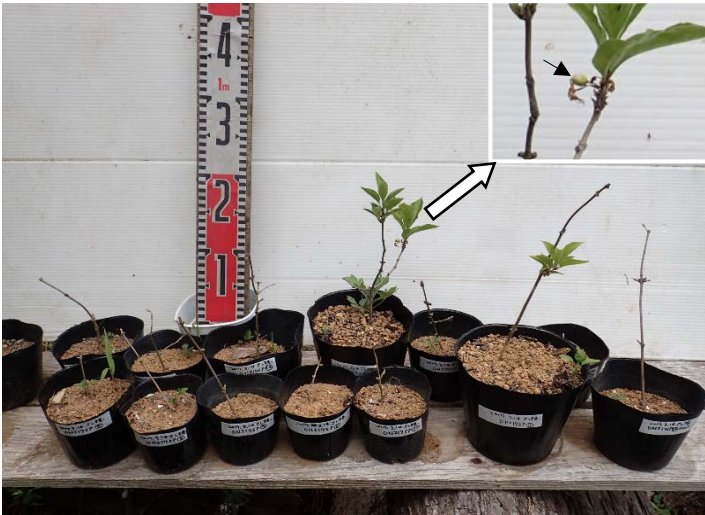
保全対象種	オニヒョウタンボク
写真番号	オニ-14
撮影日	H30.6.5
平成29年3月14日挿し木個体の育苗状況確認(発根促進剤使用)	
挿し木20本の内、2本が生育(樹高21.0cm、根元直径3mm。樹高19.5cm、胸高直径3mm)中央の挿し木に種子1個結実

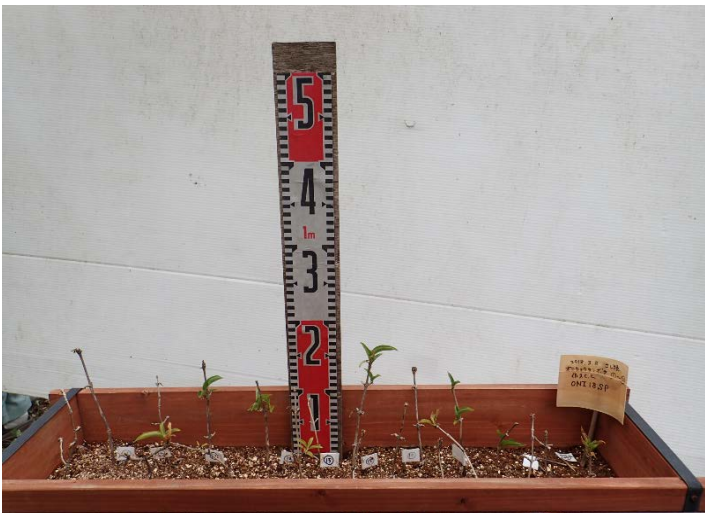
保全対象種	オニヒョウタンボク
写真番号	オニ-15
撮影日	H30.6.5
平成30年3月8日挿し木個体の育苗状況確認(発根促進剤使用)	
挿し木20本の内、9本で展葉進む。

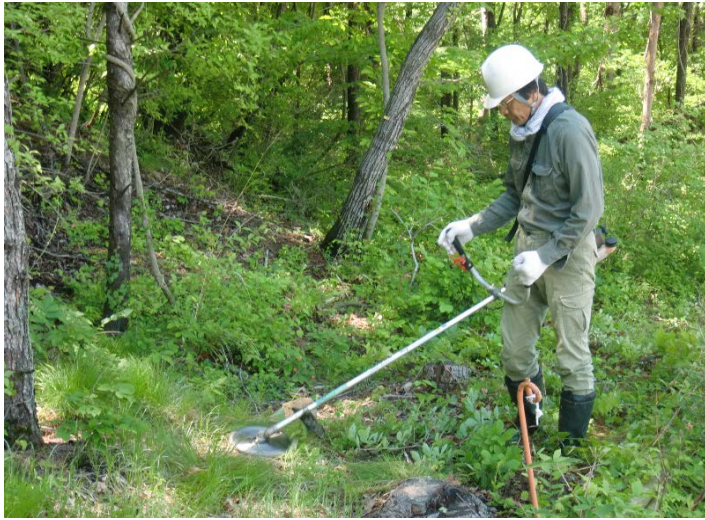
保全対象種	ギンラン
写真番号	ギン-4
撮影日	H30.5.24
移植先の森林整備 林床の低木や草本の刈り込み作業(ビーパーによる作業)

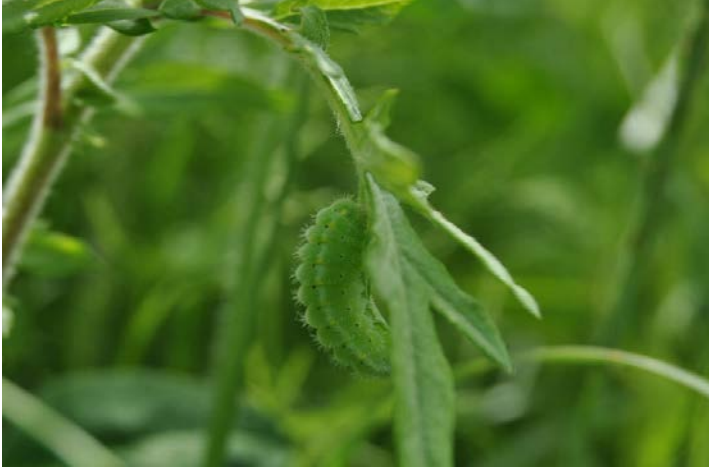
保全対象種	ベニモンマダラ
写真番号	ベニ-1
撮影日	H30.6.5
生息基盤移殖先(平尾用水法面)における幼虫 (写真は3個体目)

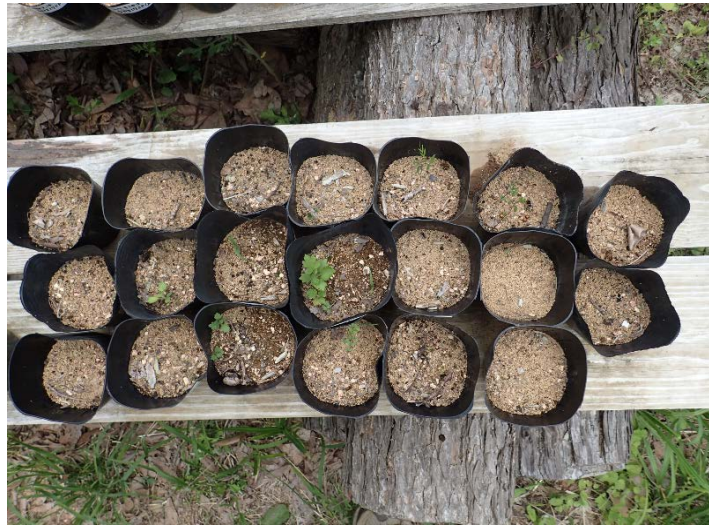
保全対象種	ベニモンマダラ
写真番号	ベニ-2
撮影日	H30.6.5
播種及び移植後のクサフジの 生育状況の確認	
平成29年11月17日に播種した ポットの生育状況	
4ポットから計5個体が発芽した。

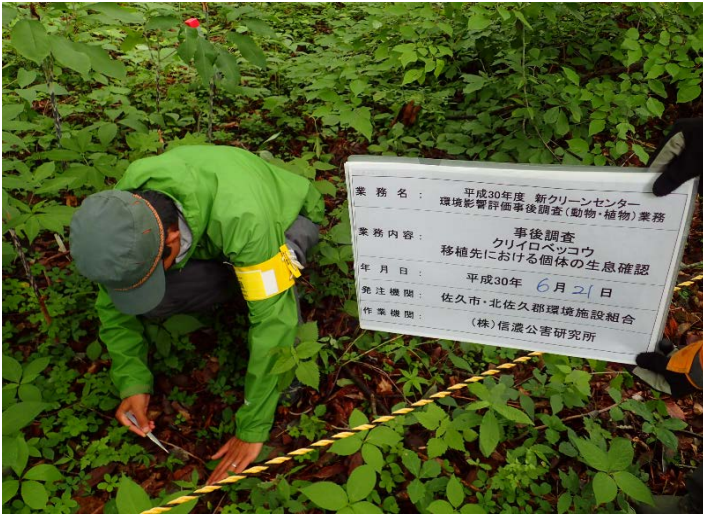
保全対象種	クリロベッコウ
写真番号	クリ-1
撮影日	H30.6.21
<p>クリロベッコウ移殖先における個体の生息確認</p> <p>対象事業実施区域の北東側の移殖先(地点④)における調査</p>

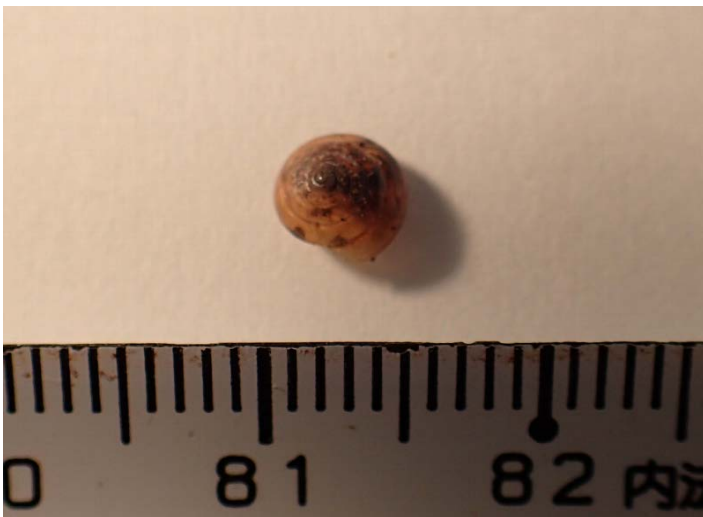
保全対象種	クリロベッコウ
写真番号	クリ-2
撮影日	H30.6.21
<p>クリロベッコウ移殖先における個体の生息確認</p> <p>対象事業実施区域の南東側の移殖先(地点③)で採取した陸産貝類(現在、種の同定中)。</p>

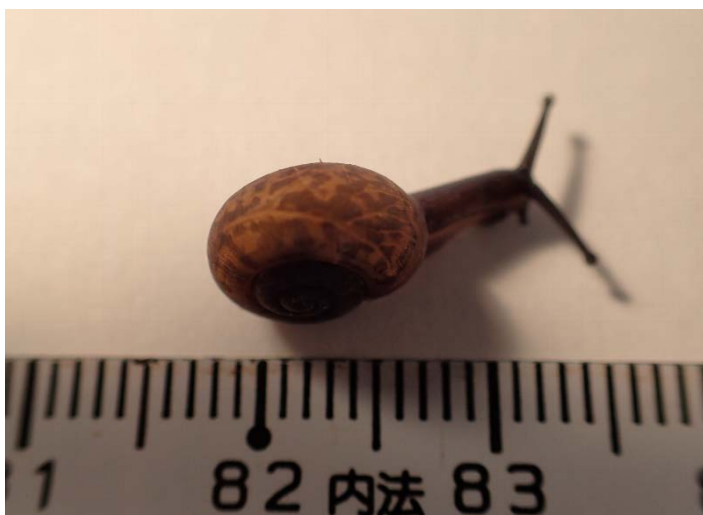
保全対象種	クリロベッコウ
写真番号	クリ-3
撮影日	H30.6.21
<p>クリロベッコウ移殖先における個体の生息確認</p> <p>対象事業実施区域の北東側の移殖先(地点④)で採取した陸産貝類(現在、種の同定中)。</p>

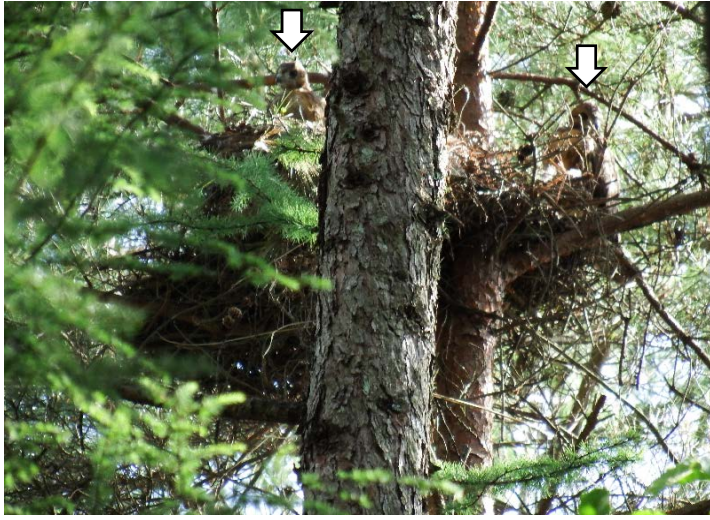
6月22日に定点観察。 定点観察によりハチクマ1例、ノスリ12例、クマタカ2例、ハヤブサ6例を確認。注目行動としてはハチクマによるディスプレイ飛翔、ノスリによる餌運搬や林内消失、他種への攻撃、ディスプレイ飛翔、探餌を確認した他、ハヤブサによるハンティング（成否不明）を確認した。なお、定点観察終了後にノスリが集中的に出現して繁殖行動が確認された対象事業実施区域の南方向（動物調査地域外）を確認したところ、新たなノスリの営巣木（巣番号N11）を発見し、巣上に幼鳥2個体を確認した。 6月の調査により、対象事業実施区域周辺でノスリの繁殖を4例（N1、N2、N4、N11）確認し、舟ヶ沢の東側の谷でも繁殖していると考えられる。	写真モウー7

保全対象種	希少猛禽類
写真番号	モウ-7
撮影日	H30.6.22
確認種:ノスリ幼鳥2個体 新たなノスリの巣(N11)と巣上の幼鳥2個体。
