施工状況等報告書

対象事業の名称	新クリーンセンター建設事業
報告対象期間	平成 30 年 7 月 1 日から 平成 30 年 9 月 30 日まで
環境の保全のための措置	詳細は別紙添付資料のとおり
対象事業の実施状況	建設地では、施設本体建設工事が行われている。 【施設本体建設工事】 杭工事、山留工事、ごみピット掘削工事が完了した。 工場棟一階の躯体工事に着手した。 【法面保護工事】 9 月末に法面保護工事が完了した。

施工状況等報告書添付資料「環境保全措置実施状況一覧表」

平成30年度 新クリーンセンター環境影響評価事後調査(動物・植物)業務
対象種【ヤエガワカンバ】

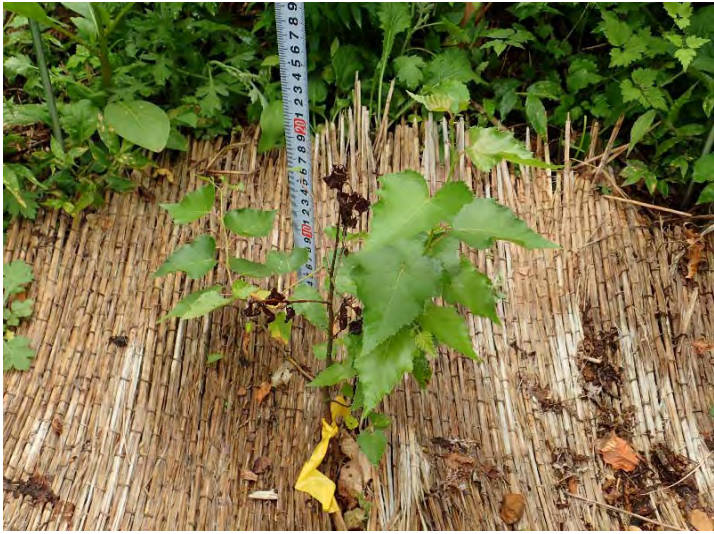
保全対象種	ヤエガワカンバ
	写真番号	ヤエ-13
	撮影日	H30.8.8
	平成27年4月23日播種個体の育苗 個体の生育確認及び管理	
	個体No.⑤ 樹高32.0cm、根元直径6mm	
	枝の伸長、葉は展葉が進む。 一部の葉に毛虫を確認したが虫食い跡なし。

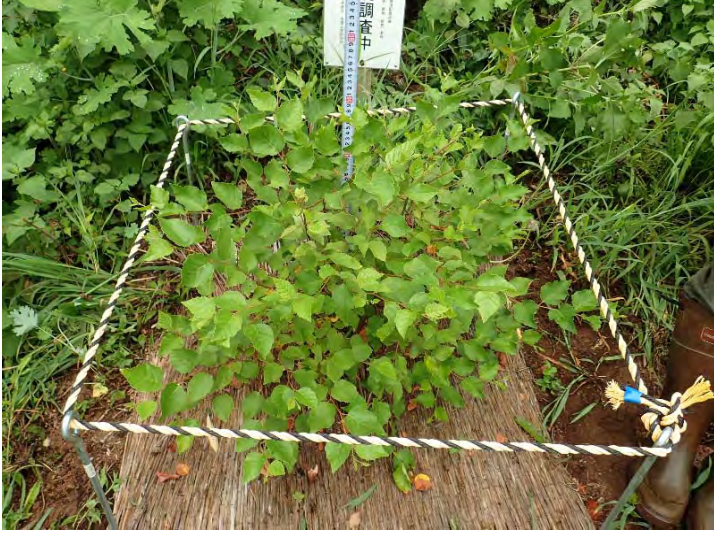
保全対象種	ヤエガワカンバ
	写真番号	ヤエ-14
	撮影日	H30.8.8
	平成27年4月23日播種個体の育苗 個体の生育確認及び管理	
	個体No.⑦ 樹高58.0cm、株立ち(根元直径13mm、6mm、7mm)	
	展葉が進み、根元直径も太くなる。

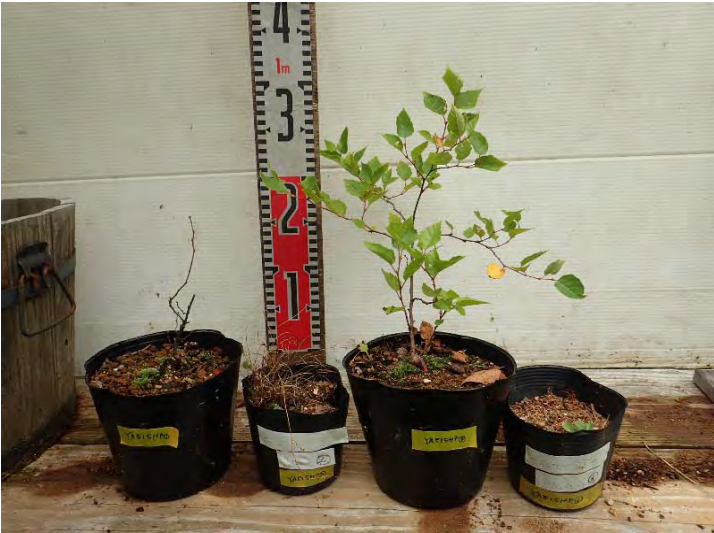
保全対象種	ヤエガワカンバ
	写真番号	ヤエ-15
	撮影日	H30.8.8
	平成27年4月23日播種個体の育苗	
	左から ①枯死 ②枯死 ④樹高28.0cm、根元直径6mm 枝伸長、展葉。 ⑥枯死

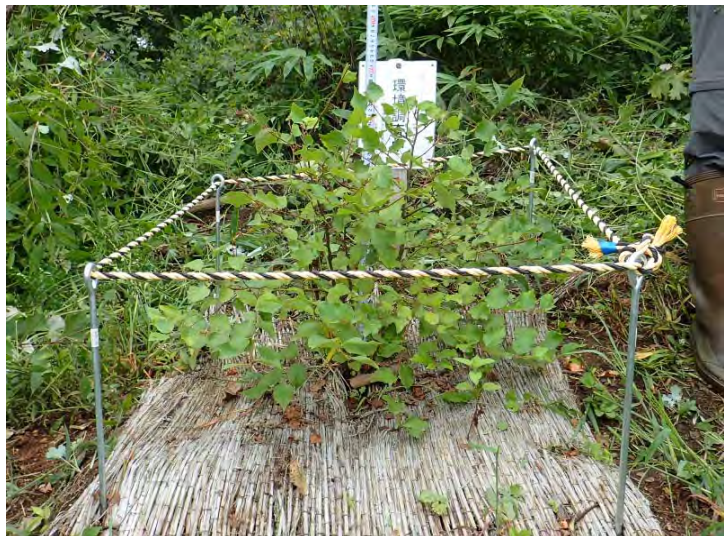
<table border="1"> <tr> <td>保全対象種</td> <td>ヤエガワカンバ</td> </tr> <tr> <td>写真番号</td> <td>ヤエ-22</td> </tr> <tr> <td>撮影日</td> <td>H30.9.7</td> </tr> <tr> <td colspan="2">平成27年4月23日播種個体の育苗 個体の生育確認及び管理</td> </tr> <tr> <td colspan="2"> 個体No.⑦ 樹高60.0cm、株立ち(根元直径14mm、7mm、10mm) 枝の伸長、葉は展葉が進む。 枝の先端部分にシカと思われる食害あり。 </td> </tr> </table>	保全対象種	ヤエガワカンバ	写真番号	ヤエ-22	撮影日	H30.9.7	平成27年4月23日播種個体の育苗 個体の生育確認及び管理		個体No.⑦ 樹高60.0cm、株立ち(根元直径14mm、7mm、10mm) 枝の伸長、葉は展葉が進む。 枝の先端部分にシカと思われる食害あり。	
保全対象種	ヤエガワカンバ										
写真番号	ヤエ-22										
撮影日	H30.9.7										
平成27年4月23日播種個体の育苗 個体の生育確認及び管理											
個体No.⑦ 樹高60.0cm、株立ち(根元直径14mm、7mm、10mm) 枝の伸長、葉は展葉が進む。 枝の先端部分にシカと思われる食害あり。

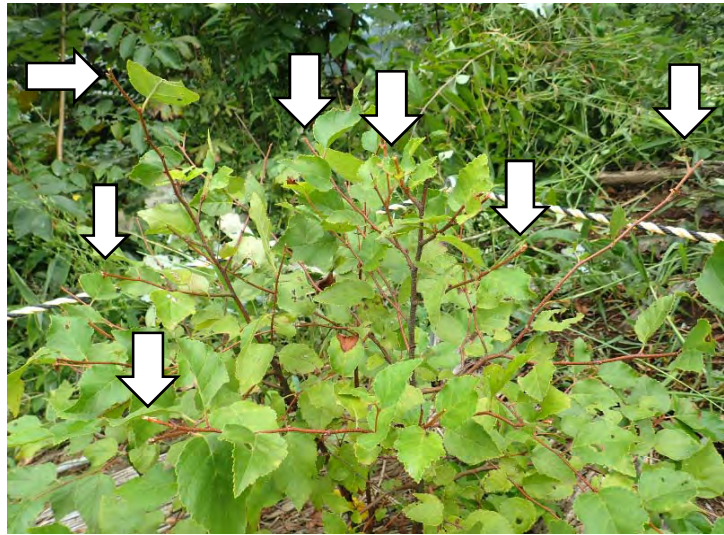
<table border="1"> <tr> <td>保全対象種</td> <td>ヤエガワカンバ</td> </tr> <tr> <td>写真番号</td> <td>ヤエ-23</td> </tr> <tr> <td>撮影日</td> <td>H30.9.7</td> </tr> <tr> <td colspan="2">平成27年4月23日播種個体の育苗 個体の生育確認及び管理 (写真はNo.⑦)</td> </tr> <tr> <td colspan="2">シカと思われる食害跡(矢印部分)。</td> </tr> </table>	保全対象種	ヤエガワカンバ	写真番号	ヤエ-23	撮影日	H30.9.7	平成27年4月23日播種個体の育苗 個体の生育確認及び管理 (写真はNo.⑦)		シカと思われる食害跡(矢印部分)。

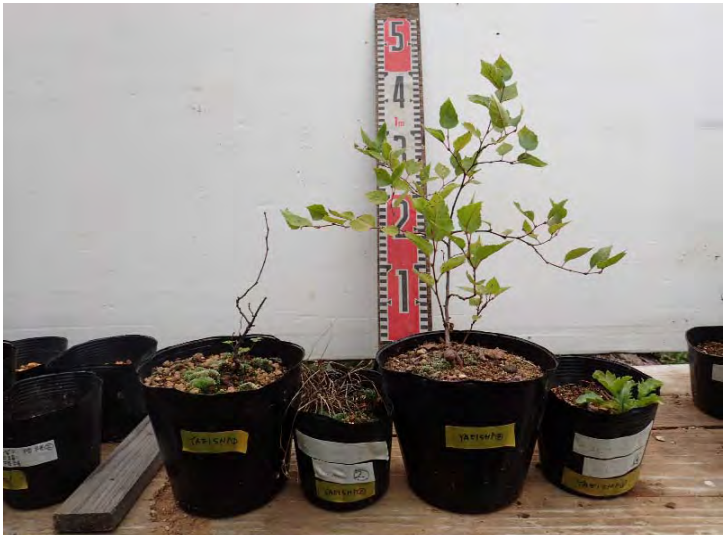
<table border="1"> <tr> <td>保全対象種</td> <td>ヤエガワカンバ</td> </tr> <tr> <td>写真番号</td> <td>ヤエ-24</td> </tr> <tr> <td>撮影日</td> <td>H30.9.7</td> </tr> <tr> <td colspan="2">平成27年4月23日播種個体の育苗</td> </tr> <tr> <td colspan="2"> 左から ①枯死 ②枯死 ④樹高29.0cm、根元直径6mm 枝伸長、展葉。 ⑥枯死 </td> </tr> </table>	保全対象種	ヤエガワカンバ	写真番号	ヤエ-24	撮影日	H30.9.7	平成27年4月23日播種個体の育苗		左から ①枯死 ②枯死 ④樹高29.0cm、根元直径6mm 枝伸長、展葉。 ⑥枯死	
保全対象種	ヤエガワカンバ										
写真番号	ヤエ-24										
撮影日	H30.9.7										
平成27年4月23日播種個体の育苗											
左から ①枯死 ②枯死 ④樹高29.0cm、根元直径6mm 枝伸長、展葉。 ⑥枯死

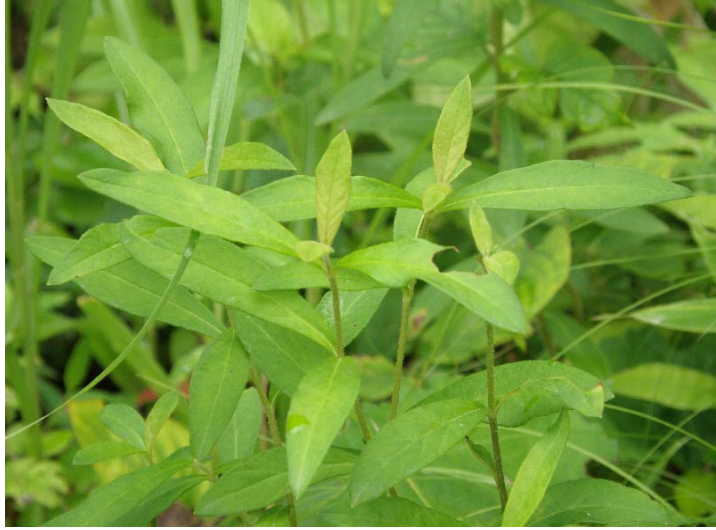
保 全 対象種	ノジトラノオ
	写 真 番 号	ノジ-1
	撮影日	H30.8.8
	<p>事業実施区域に隣接する林縁部(改変区域外)のノジトラノオ生育状況確認</p> <p>保護のためのロープ張りの内外を含めて20個体以上の生育を確認した。 粉じんによる影響は見られない。</p>

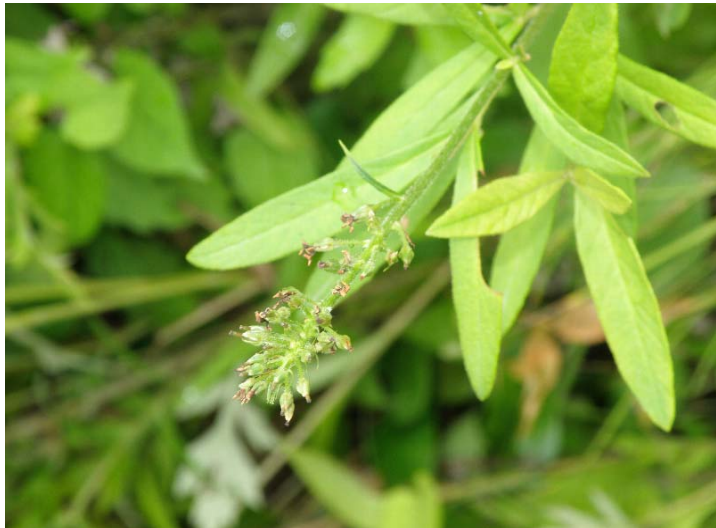
保 全 対象種	ノジトラノオ
	写 真 番 号	ノジ-2
	撮影日	H30.8.8
	<p>事業実施区域に隣接する林縁部(改変区域外)のノジトラノオ生育状況確認</p> <p>花期は過ぎていたが、開花した後の花穂を4個体確認した。 開花は事後調査を開始して以降、初めて確認した。</p>

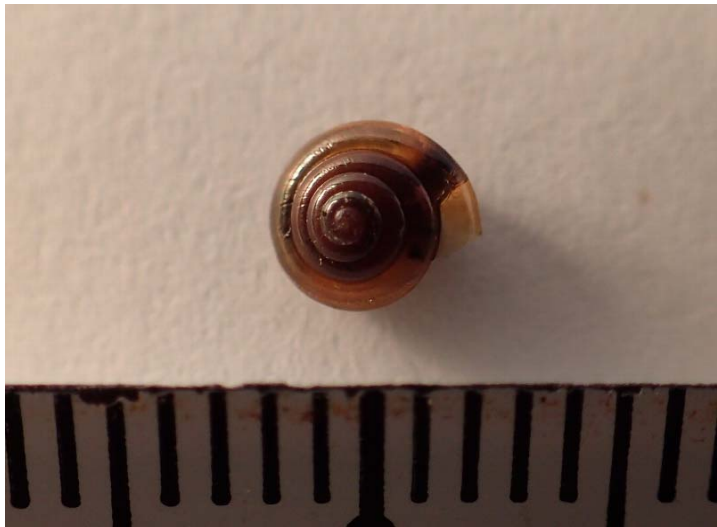
保 全 対象種	クリイロベッコウ
	写 真 番 号	クリ-7
	撮影日	H30.6.21
	移植先における個体の確認 確認種:キビガイ 地点③で生貝を2個体確認した。 写真個体の殻径は約3.7mm。 地点④では確認されなかった。

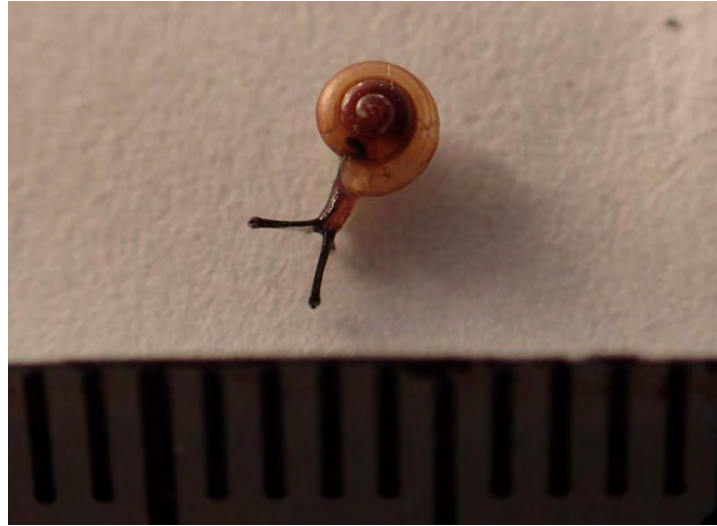
保 全 対象種	クリイロベッコウ
	写 真 番 号	クリ-8
	撮影日	H30.6.21
	移植先における個体の確認 確認種:ハクサンベッコウ属の一種 地点③で生貝を1個体、死貝を2個体確認した。 写真個体の殻径は約2.2mm。 地点④では確認されなかった。

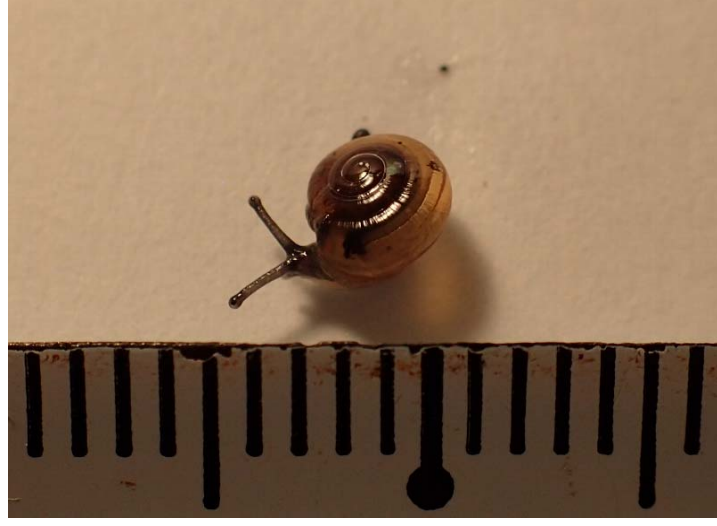
保 全 対象種	クリイロベッコウ
	写 真 番 号	クリ-9
	撮影日	H30.6.21
	移植先における個体の確認 確認種:ウラジロベッコウ 地点③で生貝を1個体確認した。 写真個体の殻径は約3.3mm。 地点④では確認されなかった。

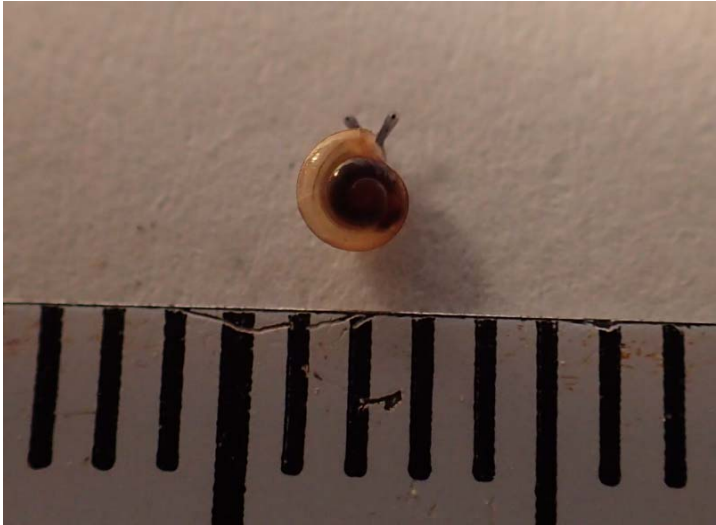
保 全 対象種	クリイロベッコウ
	写 真 番 号	クリ-13
	撮影日	H30.6.21
	移植先における個体の確認 確認種: ツノイロヒメベッコウ 地点③では確認されなかつた。 地点④で生貝を1個体確認した。 写真個体の殻径は約1.7mm。

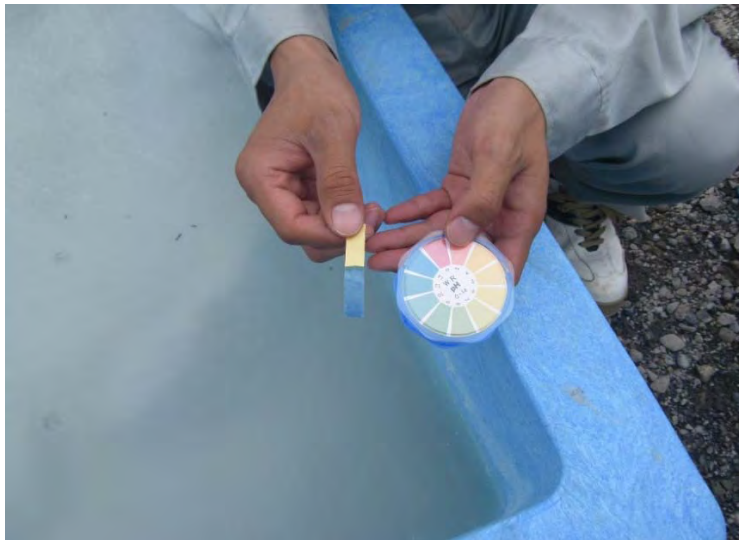
写真35

舗装工事・コンクリート工事
No.1
中和処理
No.2
水素イオン濃度の監視
pH12
LOTNo.70929024

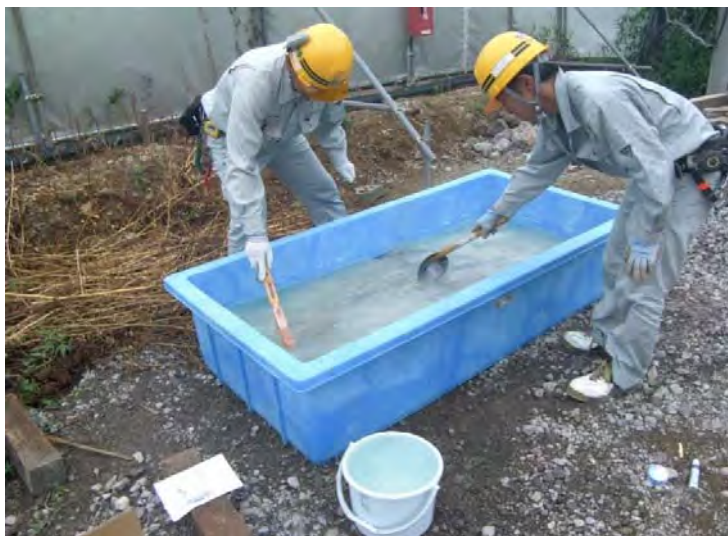
写真36

舗装工事・コンクリート工事
No.1
中和処理
No.2
水素イオン濃度の監視
中和剤投入・攪拌
LOTNo.70929024

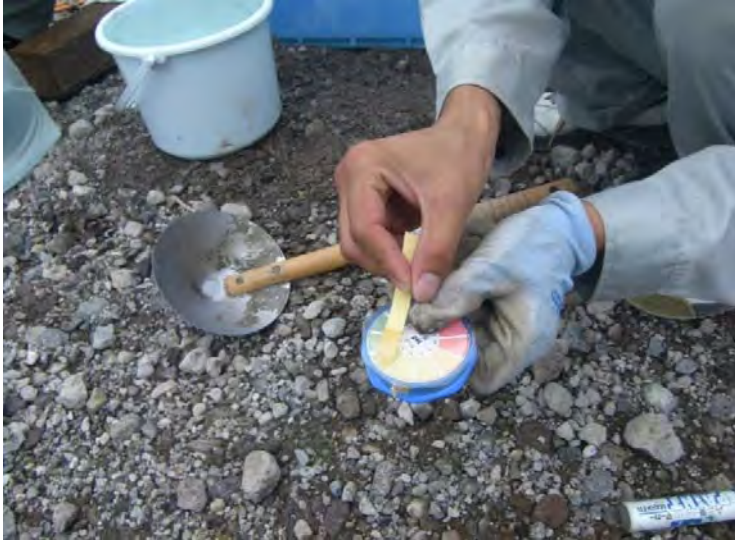
写真37

舗装工事・コンクリート工事
No.2
水素イオン濃度の監視
pH6
LOTNo.70929024
