## 施工状況等報告書

対象事業の名称	新クリーンセンター建設事業
報告対象期間	平成 30 年 10 月 1 日から 平成 30 年 12 月 31 日まで
環境の保全のための措置	詳細は別紙添付資料のとおり
対象事業の実施状況	建設地では、施設本体建設工事が行われている。 <b>【施設本体建設工事】</b> プラント架構の建て方工事に着手した。

# 施工状況等報告書添付資料「環境保全措置・事後調査実施状況一覧表」

◆施工状況等報告書添付資料「対象事業の実施状況一覧表」

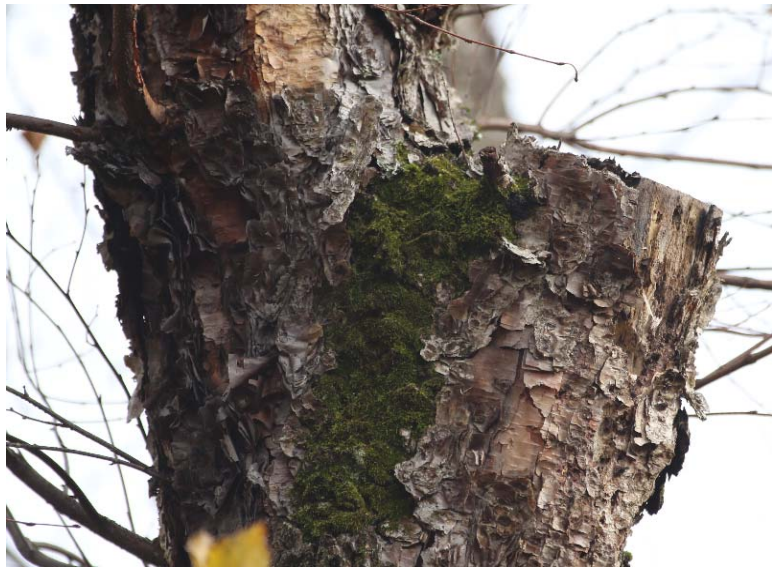
保 全 対象種	ヤエガワカンバ
	写 真 番 号	ヤエ-4
	撮影日	H30.11.7
	平成27年4月18日移植個体の 状況確認(樹木活力度調査)  枝の切断箇所付近にコケも発 生していた。

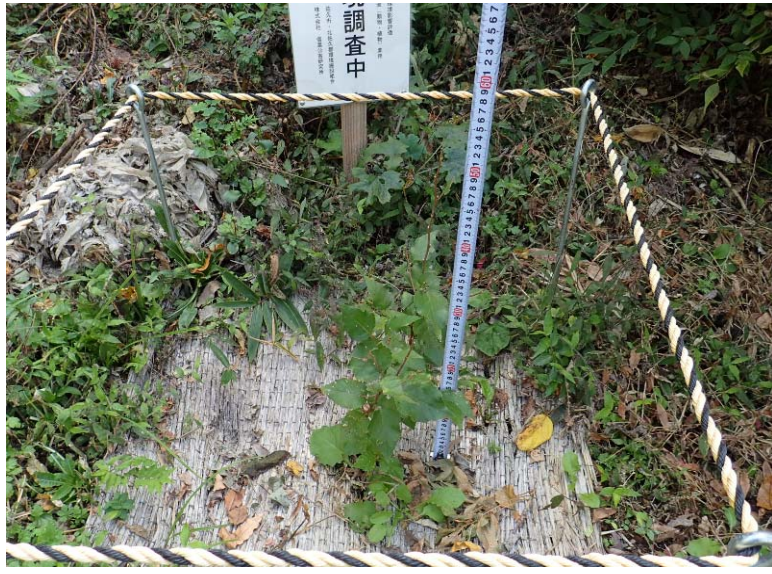
保 全 対象種	ヤエガワカンバ
	写 真 番 号	ヤエ-5
	撮影日	H30.10.9
	平成27年4月23日播種個体の 育苗  個体の生育確認及び管理  個体No.③ 樹高52.5cm、根元直径10mm  枝先端部分のシカと思われる 食害跡に変化は見られない (新たな食害は無い)。

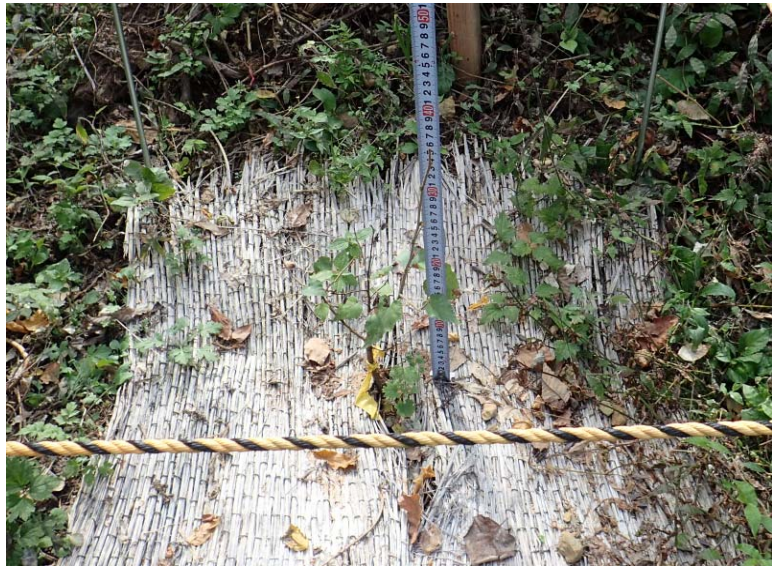
保 全 対象種	ヤエガワカンバ
	写 真 番 号	ヤエ-6
	撮影日	H30.10.9
	平成27年4月23日播種個体の 育苗  個体の生育確認及び管理  個体No.⑤ 樹高40.0cm、根元直径9mm  枝の先端部分にシカと思われ る新たな食害あり。

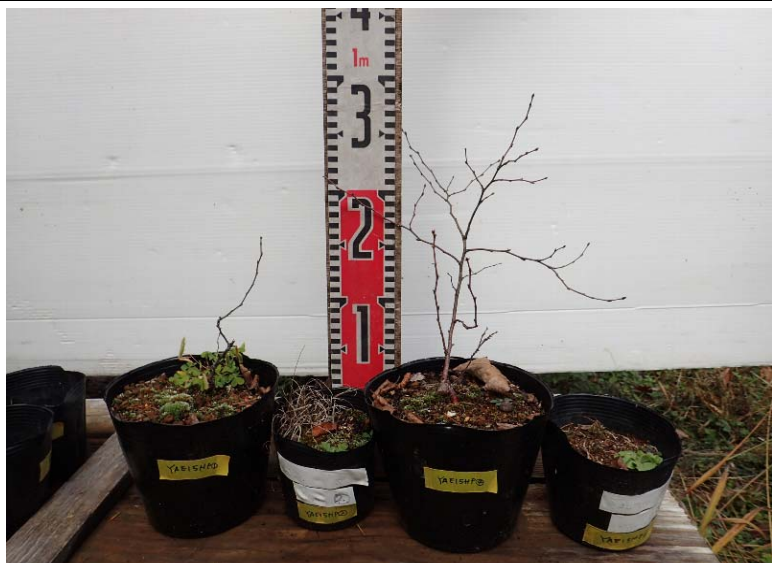
保 全 対象種	ヤエガワカンバ
	写 真 番 号	ヤエ-19
	撮影日	H30.11.7
	平成27年4月23日播種個体の 育苗  左から ①枯死 ②枯死 ④樹高26.0cm、根元直径6mm 落葉、冬芽形成。 ⑥枯死

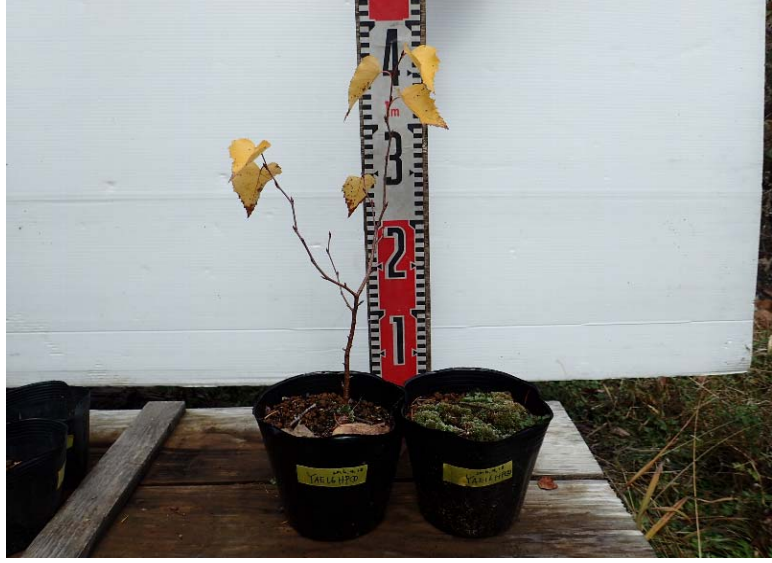
保 全 対象種	ヤエガワカンバ
	写 真 番 号	ヤエ-20
	撮影日	H30.11.7
	平成28年4月18日播種個体の 育苗  ①(左) 樹高34.0cm、根元直径9mm 黄葉、落葉始まる。 ②(右) 枯死

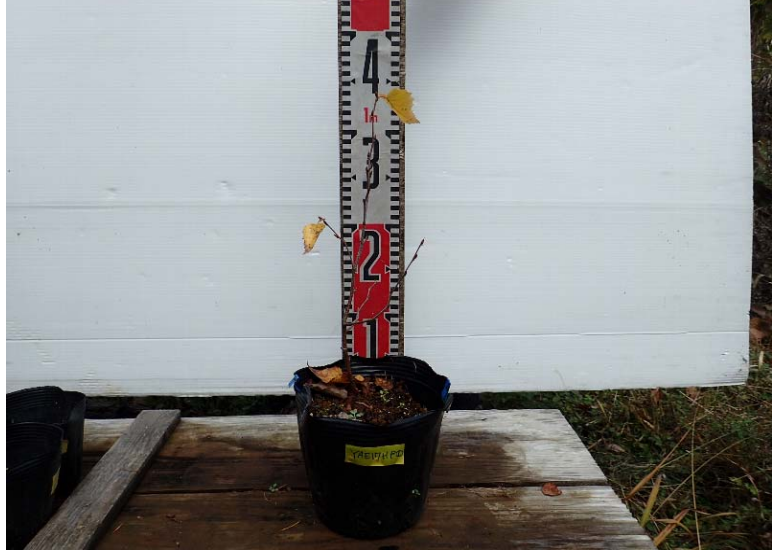
保 全 対象種	ヤエガワカンバ
	写 真 番 号	ヤエ-21
	撮影日	H30.11.7
	平成29年4月21日播種個体の 育苗  樹高29.5cm、根元直径7mm 黄葉、落葉始まる。

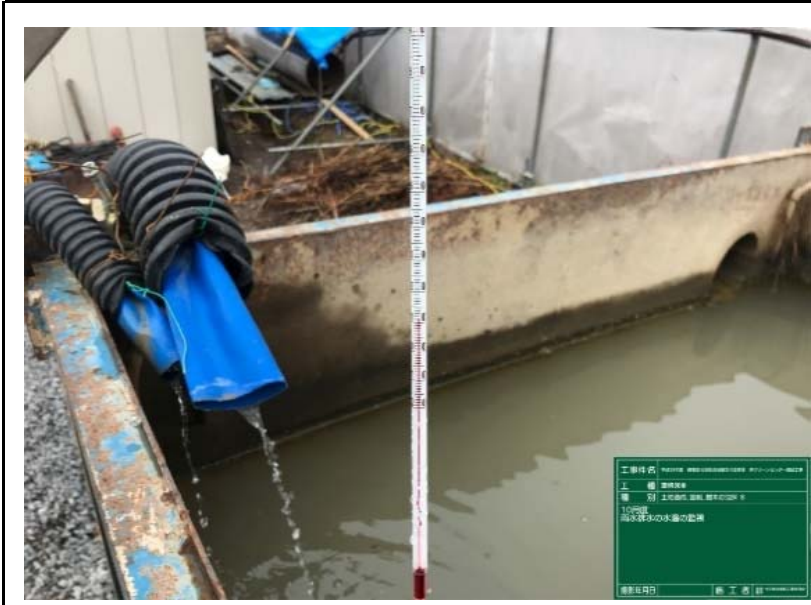
写真28

土地造成、掘削、樹木の伐採  
No.9  
雨水排水の水溫の監視  
11℃

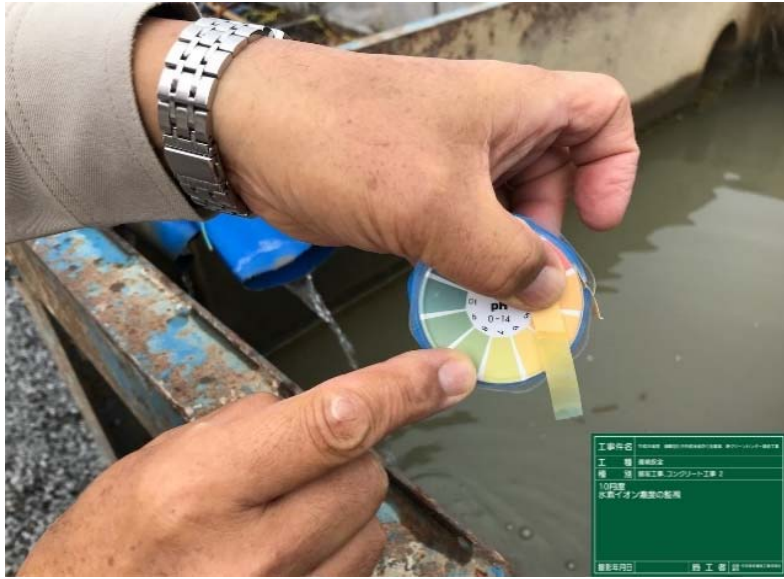
写真31

舗装工事・コンクリート工事  
No.2  
水素イオン濃度の監視  
PH7(環境基準8.5以内)
