事後調査報告書

新クリーンセンター建設に係る
事後調査報告書

平成 29 年 6 月

佐久市・北佐久郡環境施設組合

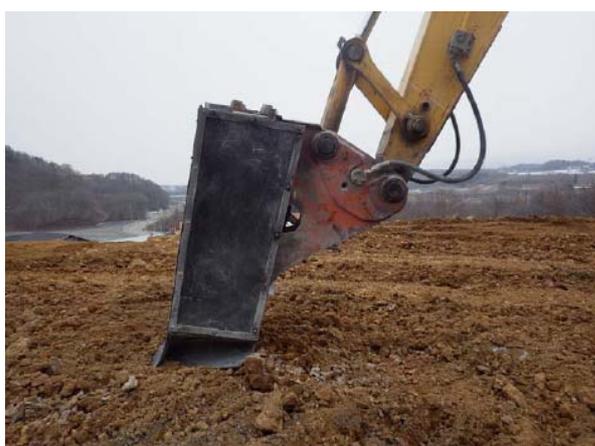
写真 4-2-9 大型ブレーカ防音カバーの製作・装着

影響要因	環境保全措置の内容	種類	写真番号
建設機械の稼働	建設機械は、低騒音型建設機械の使用を採用した。	最小化	4-2-7 4-2-8
	大型ブレーカ用の防音カバーを製作し装着した。	最小化	4-2-9

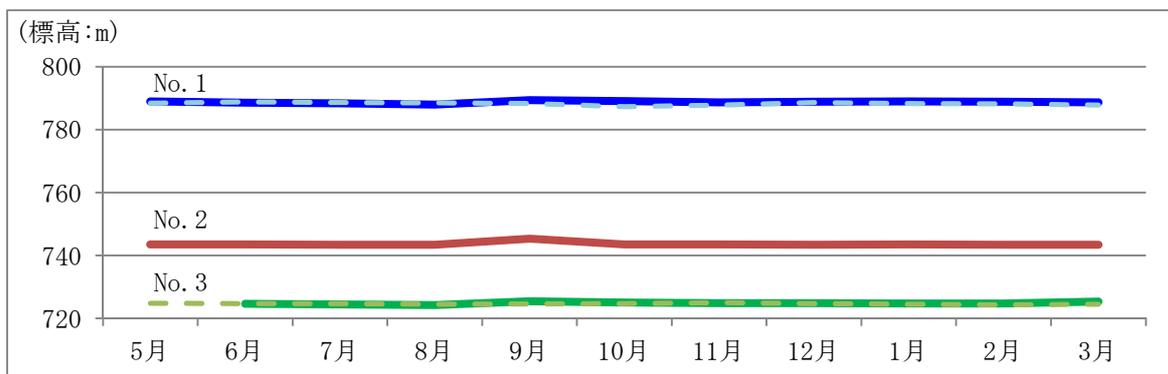
図 4-4-2 地下水位の調査結果

地下水位の調査結果は図 4-4-2 に示すとおりである。各地点の地下水位は、ほぼ一定であった。

地下水位における環境影響評価の予測結果等との比較は、表 4-4-4 に示すとおりである。事後調査結果は、評価書の調査結果と比較すると（図 4-4-2）、ほぼ同様の水位であり、地下水位の低下は見られないことから、予測結果と適合している。

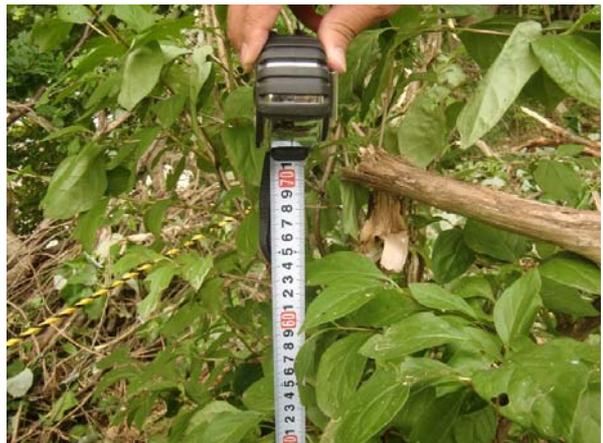
写真 4-5-36 オニヒヨウタンボク No. 8 の状況

移植した成木（8 個体）は、一部で葉にカビが確認されたが生育状況に異常は見られなかった。なお、No.8 個体は、フジ蔓の落下・直撃により主幹が折れたため、損傷した主幹を切断し、萌芽更新を期待した。

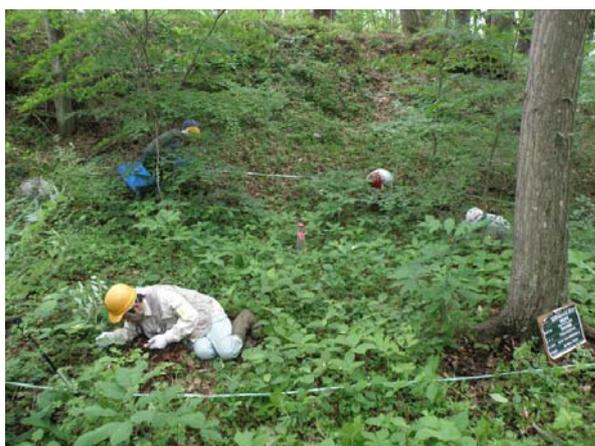
写真 4-6-17 移殖先の生息個体確認調査

環境保全措置	主な実施状況		写真番号
	実施内容	実施日	
生息基盤の移殖	移殖先の生息個体確認調査。対象事業実施区域南東側の移殖先においてクリイロベッコウの生貝1個体、死貝1個体を確認し、対象事業実施区域北東側の移殖先ではクリイロベッコウの死貝を2個体確認した。	H28.6.24	4-6-17 4-6-18
	クリイロベッコウ移殖先(範囲)の枠張り作業を実施。移殖先保護のための枠張り(ロープ張り)を移殖地③(事業実施区域南側に隣接する広葉樹林内)及び移殖地④(事業実施区域北東側に隣接する広葉樹林内の凹地)で実施し、「環境調査中」の看板も設置した。	H29.3.14	4-6-19 4-6-20
