新クリーンセンター建設に係る 事後調査報告書

令和2年6月

佐久市・北佐久郡環境施設組合

本報告書は、新クリーンセンター建設に係る環境影響評価書（以下「評価書」という。）に基づき実施する工事中における事後調査の実施について、令和元年度分の実施状況を取りまとめたものである。

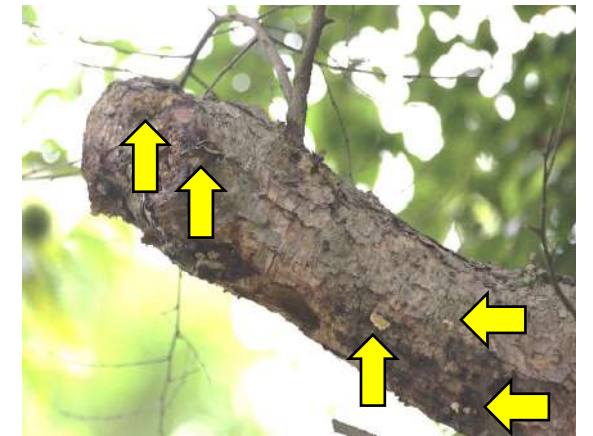
移植した成木は、一部の枝が枯れ、葉の量が少ない状況や、新たにキノコが発生するなど状況が見られた。しかし、その他の枝は十分に展葉しており活力度に大きな変化はない。

写真 3.4.8 キノコの様子(9月、枝 No. 4)

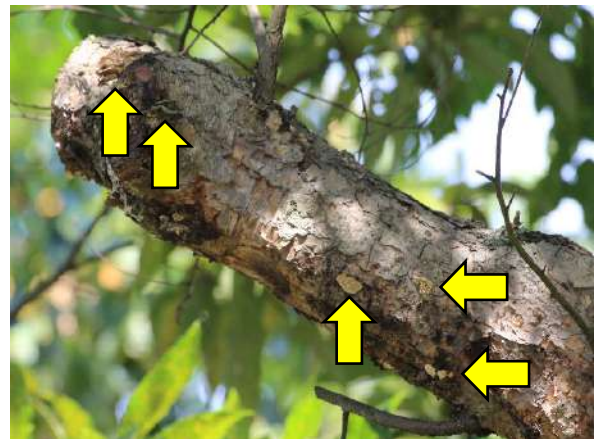
写真 3.4.10 キノコの様子(10月、枝 No. 4)

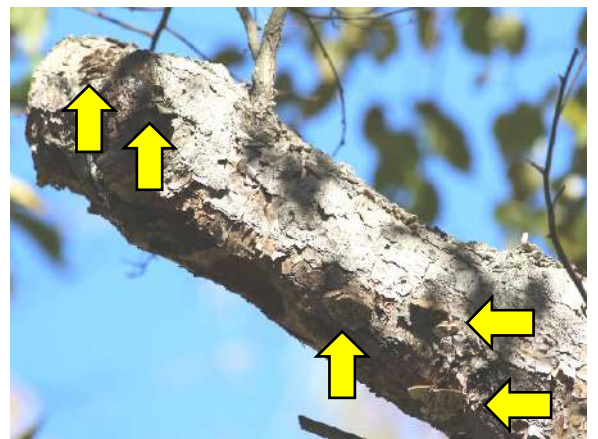
写真 3.4.12 キノコの様子(11月、枝 No. 4)

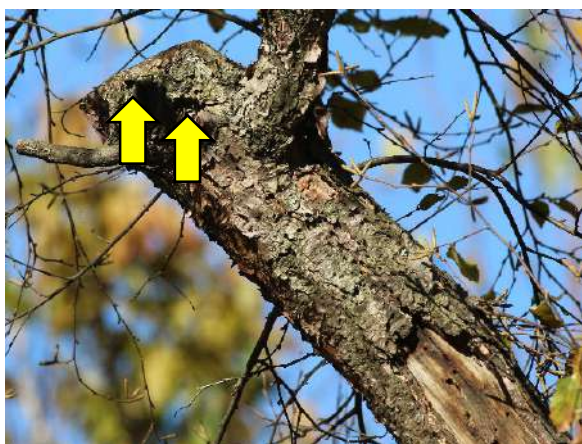
写真 3.4.13 キノコの様子(11月、枝 No. 5)

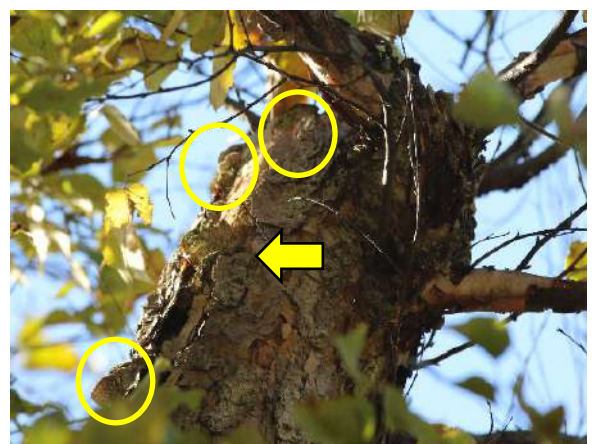
写真 3.4.14 キノコの様子(11月、枝 No. 6)

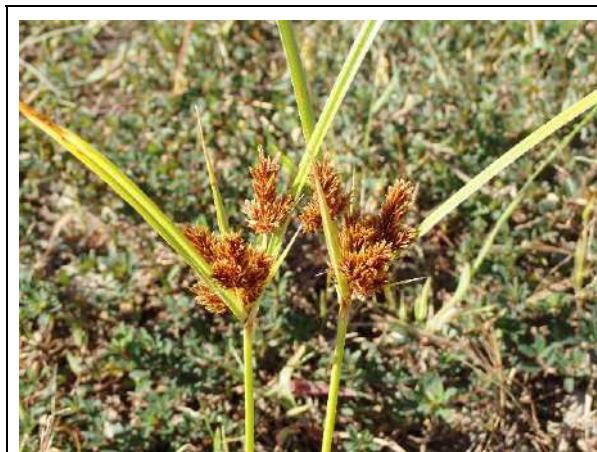
環境保全措置・事後調査	主な実施状況		写真番号
	実施内容	実施日	
粉じんの防止・排水温度の監視	生育個体の生育状況調査を実施。 対象事業実施区域外(対象事業実施区域に隣接する佐久スキーガーデンパラダの用地)で生育が確認されていた注目すべき種のヌマガヤツリであるが、工事による間接的影響が大きいと評価されていたため、生育状況を確認した。調査の結果、151 個体の生育を確認し、粉じん等の付着は見られなかった。なお、スキー場脇の細流では生育数が減少しており、他の草本類の繁茂により減少したものと考えられる。	R1.9.26	3.4.101

写真 3.4.101 生育状況(9月)

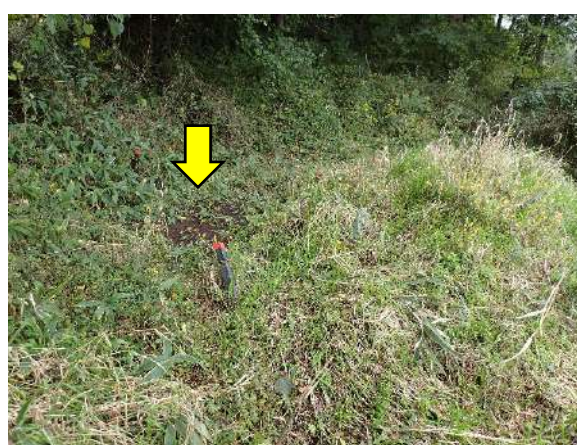
環境保全措置・事後調査	主な実施状況		写真番号
	実施内容	実施日	
粉じんの防止	移植先の生育状況確認を実施。 個体は移植当初の3個体から28個体に増え、生育範囲も広がっている。粉じんによる影響は見られない。	R1. 8. 28	3. 4. 102
	移植先の生育状況確認を実施。 台風19号の影響により、移植地に少量の土砂が流入したが、ナガミノツルキケマンへの影響は軽微と思われる。 移植した個体は旺盛に開花し、種子も多数見られる。粉じん等の堆積は見られない。	R1. 10. 21	3. 4. 103 3. 4. 104 3. 4. 105

写真 3.4.103 土砂の流入状況 (10月)
