施工状況等報告書

2019 年 10 月 31 日

対 象 事 業 の 名 称	新クリーンセンター建設事業
報 告 対 象 期 間	2019 年 7 月 1 日から 2019 年 9 月 30 日まで
環境の保全のための措置	詳細は別紙添付資料のとおり
対 象 事 業 の 実 施 状 況	建設地では、施設本体建設工事が行われています。 【施設本体建設工事】 事務所棟の鉄骨工事、工場棟の建築工事、プラント機械の設置工事を行っています。

施工状況等報告書添付資料「環境保全措置実施状況一覧表」

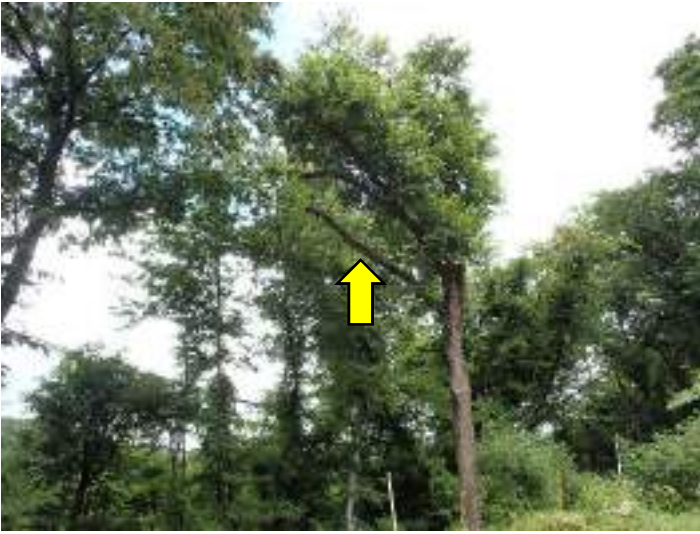
保 全 対象種	ヤエガワカンバ
	写 真 番 号	ヤエ-1
	撮影日	R1.7.12
	<p>平成27年4月18日移植個体の 生育確認(樹木活力度調査)及 び管理</p> <p>移植木の全景 十分に展葉したが一部の枝が 枯れ、葉の量が少ない。</p>

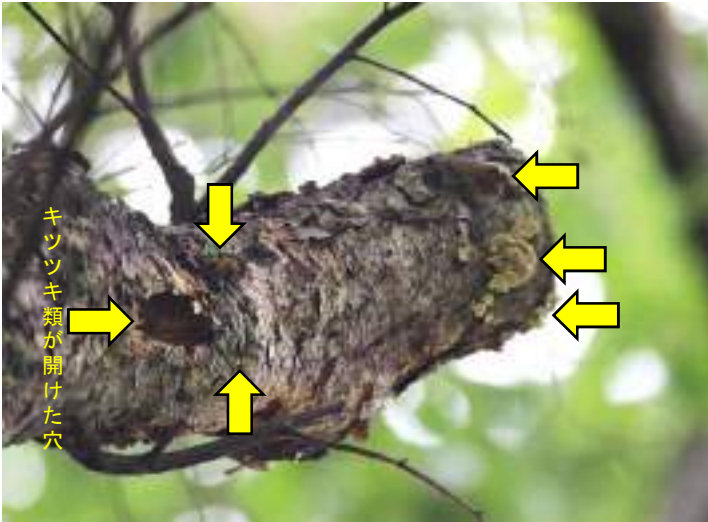
保 全 対象種	ヤエガワカンバ
	写 真 番 号	ヤエ-2
	撮影日	R1.7.12
	<p>平成27年4月18日移植個体の 生育確認(樹木活力度調査)及 び管理</p> <p>キノコにはやや生長した様子 が見られる。</p>

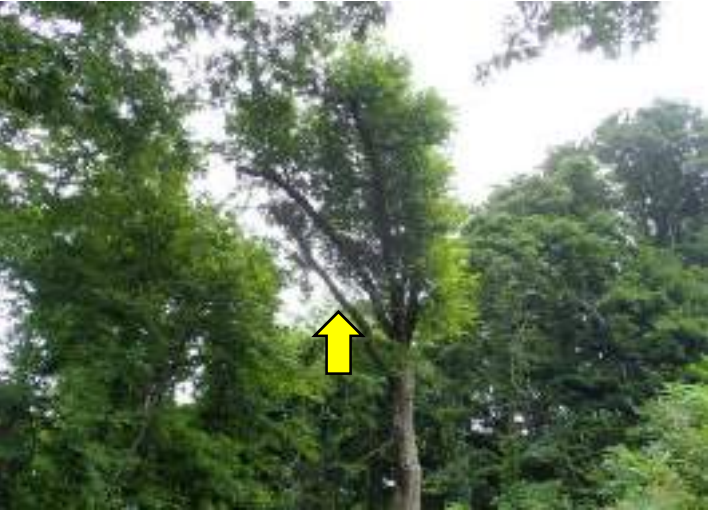
保 全 対象種	ヤエガワカンバ
	写 真 番 号	ヤエ-3
	撮影日	R1.8.16
	<p>平成27年4月18日移植個体の 生育確認(樹木活力度調査)及 び管理</p> <p>移植木の全景 十分に展葉している。 一部の枝が枯れ、葉の量が 少ない状況は前月と同様。</p>

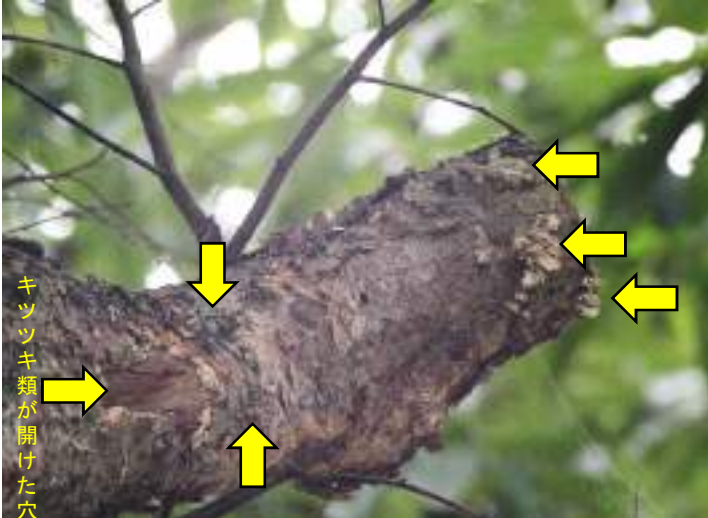
保 全 対象種	ヤエガワカンバ
	写 真 番 号	ヤエ-4
	撮影日	R1.8.16
	<p>平成27年4月18日移植個体の 生育確認(樹木活力度調査)及 び管理</p> <p>キノコにはやや生長した様子 が見られる。</p>

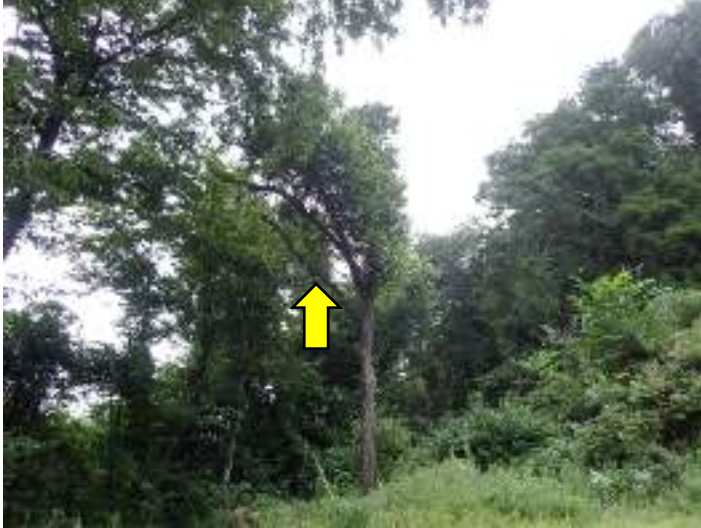
保 全 対象種	ヤエガワカンバ
	写 真 番 号	ヤエ-5
	撮影日	R1.9.3
	<p>平成27年4月18日移植個体の 生育確認(樹木活力度調査)及 び管理</p> <p>移植木の全景 一部の枝が枯れ、葉の量が少 ない部分はあるが、他は十分 に展葉している。</p>

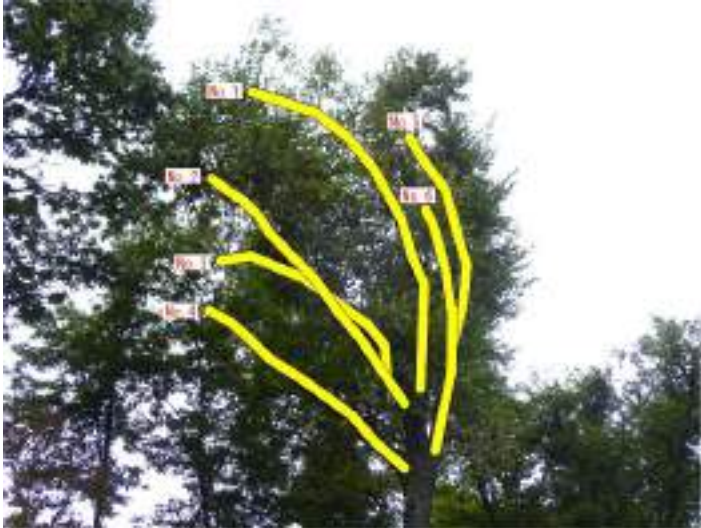
保 全 対象種	ヤエガワカンバ
	写 真 番 号	ヤエ-6
	撮影日	R1.9.3
	<p>平成27年4月18日移植個体の 生育確認(樹木活力度調査)及 び管理</p> <p>ヤエガワカンバの枝番号 No.1～3は順調に展葉 No.4はキノコが発生し枯れてい る。 No.5～6は先端部にキノコが発 生しているが、展葉は十分して いる。</p>

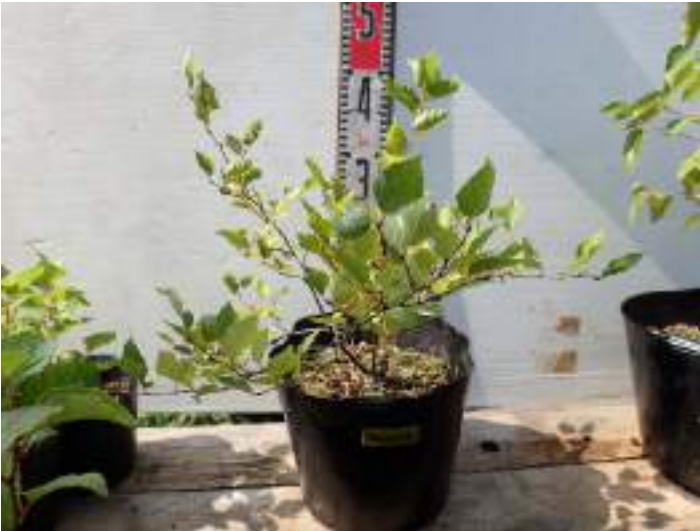
保 全 対象種	ヤエガワカンバ
	写 真 番 号	ヤエ-28
	撮影日	R1.9.3
	<p>平成27年4月23日播種個体の 生育確認及び管理</p> <p>個体No.④ 樹高30.0cm、根元直径10mm</p> <p>十分に展葉した。根元直径も 太くなっている。</p>

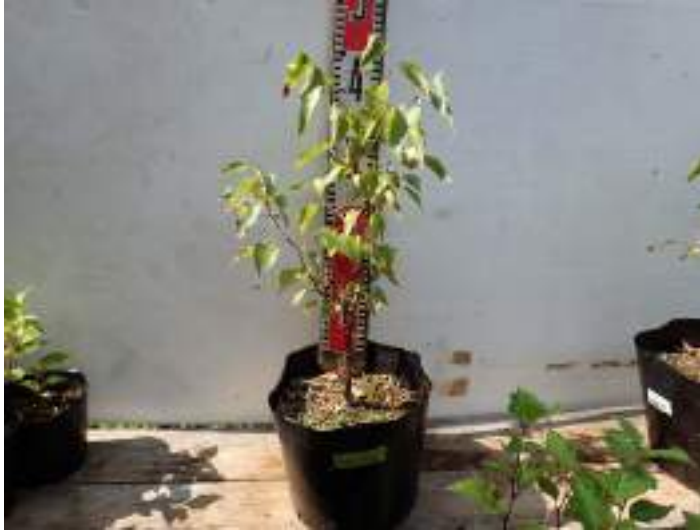
保 全 対象種	ヤエガワカンバ
	写 真 番 号	ヤエ-29
	撮影日	R1.9.3
	<p>平成28年4月18日播種個体の 生育確認及び管理</p> <p>個体No.①(中央) 樹高44.0cm、根元直径12mm</p> <p>十分に展葉した。樹高、根元直 径に変化はない。葉の形状か らシラカンバの可能性が高い。</p>

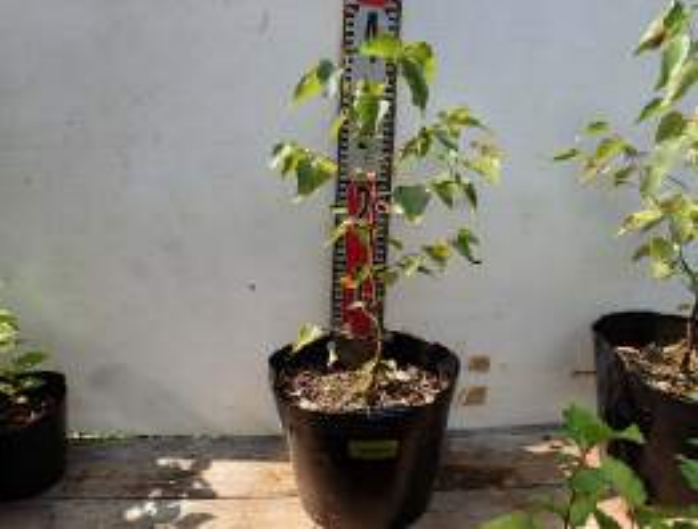
保 全 対象種	ヤエガワカンバ
	写 真 番 号	ヤエ-30
	撮影日	R1.9.3
	<p>平成29年4月21日播種個体の 生育確認及び管理</p> <p>個体No.①</p> <p>樹高38.0cm、根元直径10mm 十分に展葉し、樹高もさらに伸 び、根元直径も太くなった。葉 の形状からシラカンバの可能 性が高い。</p>

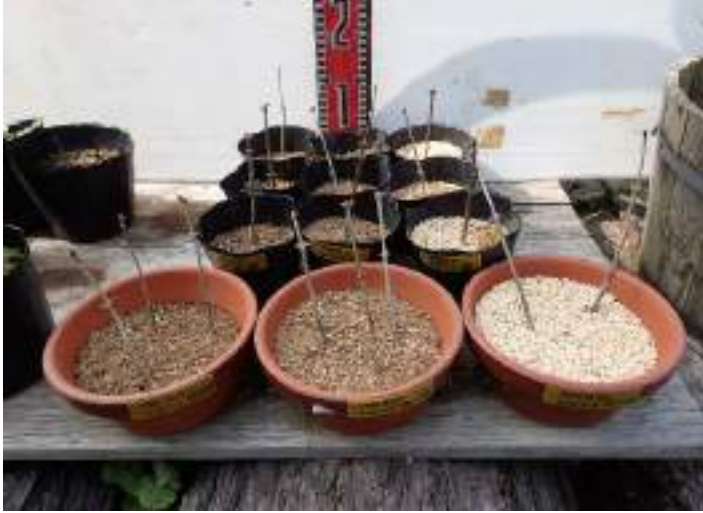
保 全 対象種	オニヒョウタンボク
写 真 番 号	オニ-16
撮影日	R1.9.3
平成31年3月8日挿し木個体の育苗状況確認(発根促進剤使用)	
挿し木から発根後まで日向で育苗(駄温鉢平鉢とポリポットごとに鹿沼土、赤玉土、赤玉土+腐葉土で育苗) 18本全てで葉が無くなる。日照条件の違いにより活着しなかったことが考えられる。

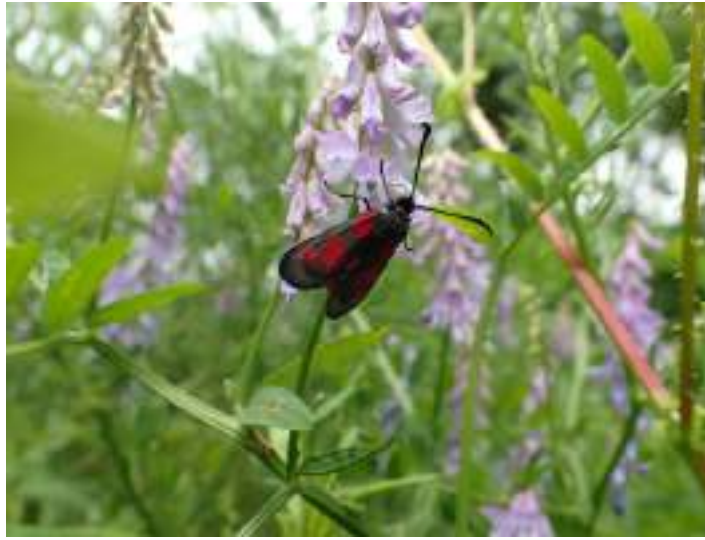
保 全 対象種	ベニモンマダラ
写 真 番 号	ベニ-4
撮影日	R1.7.25
ベニモンマダラ(成虫)の生息 確認	
佐久スキーガーデンパラダの ゲレンデ付近で生息を確認し たベニモンマダラの成虫

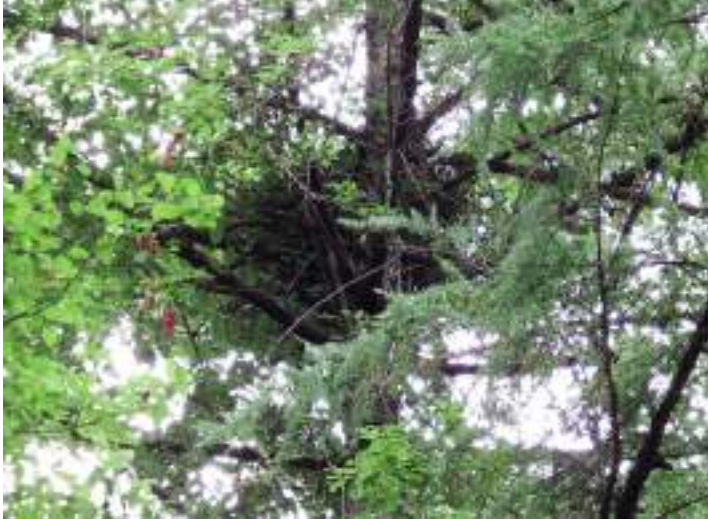
保全対象種	希少猛禽類
写真番号	モウ-10
撮影日	R1.8.23
営巣確認実施状況	
対象:N13(近景)	
今季猛禽類が使用した痕跡は認められなかった。

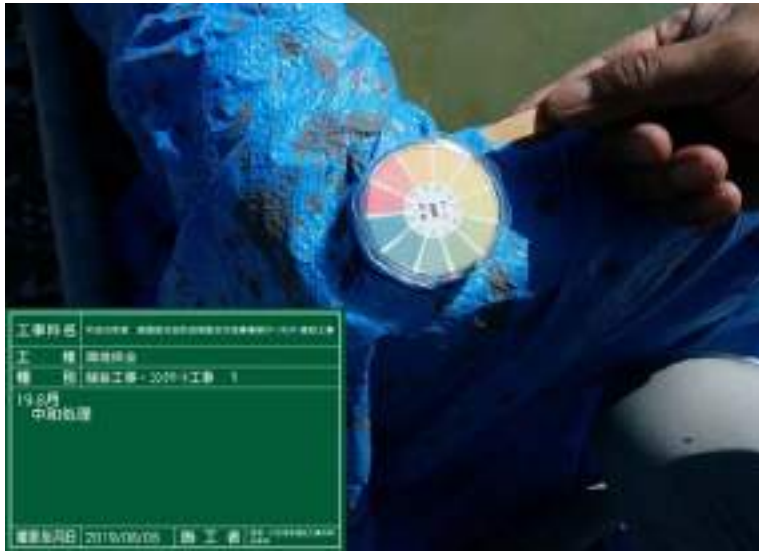
写真19

舗装工事・コンクリート工事
No.2
水素イオン濃度の監視
PH6(環境基準8.5以内)

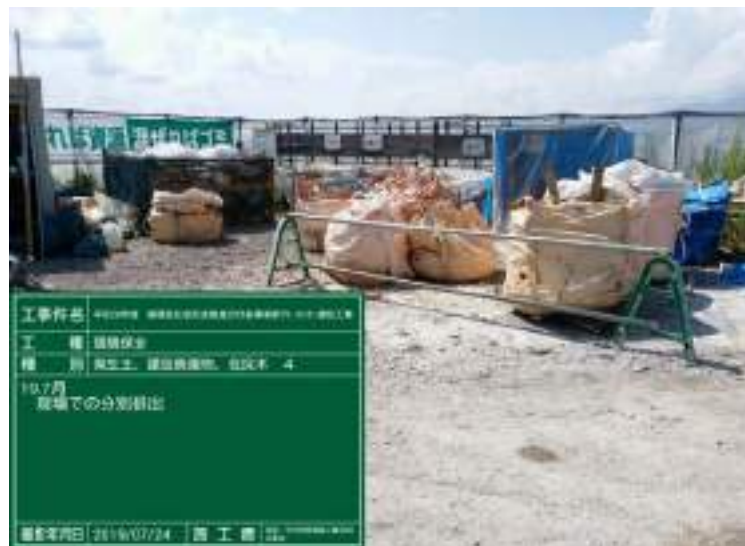
写真20

発生土、建設廃棄物、伐採木
No.4
現場での分別排出
