雨氷による森林被害対策について ～治山事業事例紹介～

施工事例報告

平成29年度奥地保安林保全
緊急整備事業第3号工事

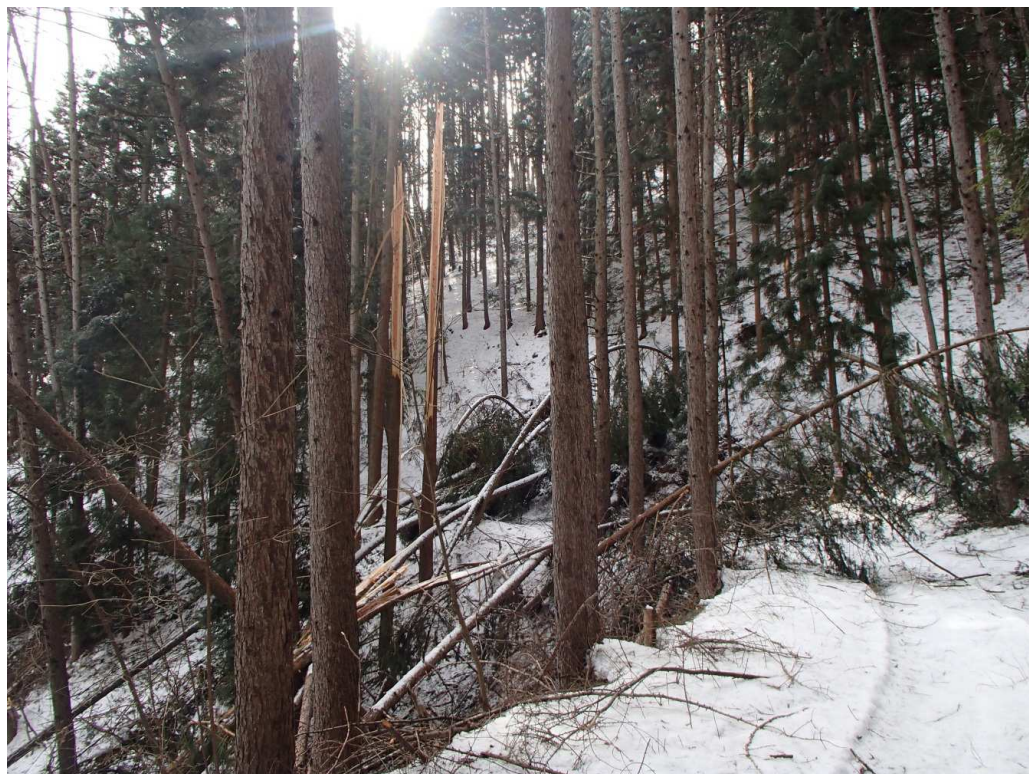
折損

- 雨水被害折損木⇒伐倒・玉切・整理
- 雨水被害倒木(根倒れ)⇒玉切・整理
(根元より5m程度残存させ、流出を防ぐ)
- ※整理は地形等現状に応じ縦列や横列に行う
- 倒木(根倒れ)には根鉢処理工として、玉切材
を利用し倒 木筋工(1段)を設置
(雨水による表層崩壊防止)
- 溪流内倒木は、沢両岸に倒木筋工を設置
(整理の簡素化)
- ※打込み作業を考慮し、鉄筋杭を使用
- 地拵を行い、植栽準備をする。

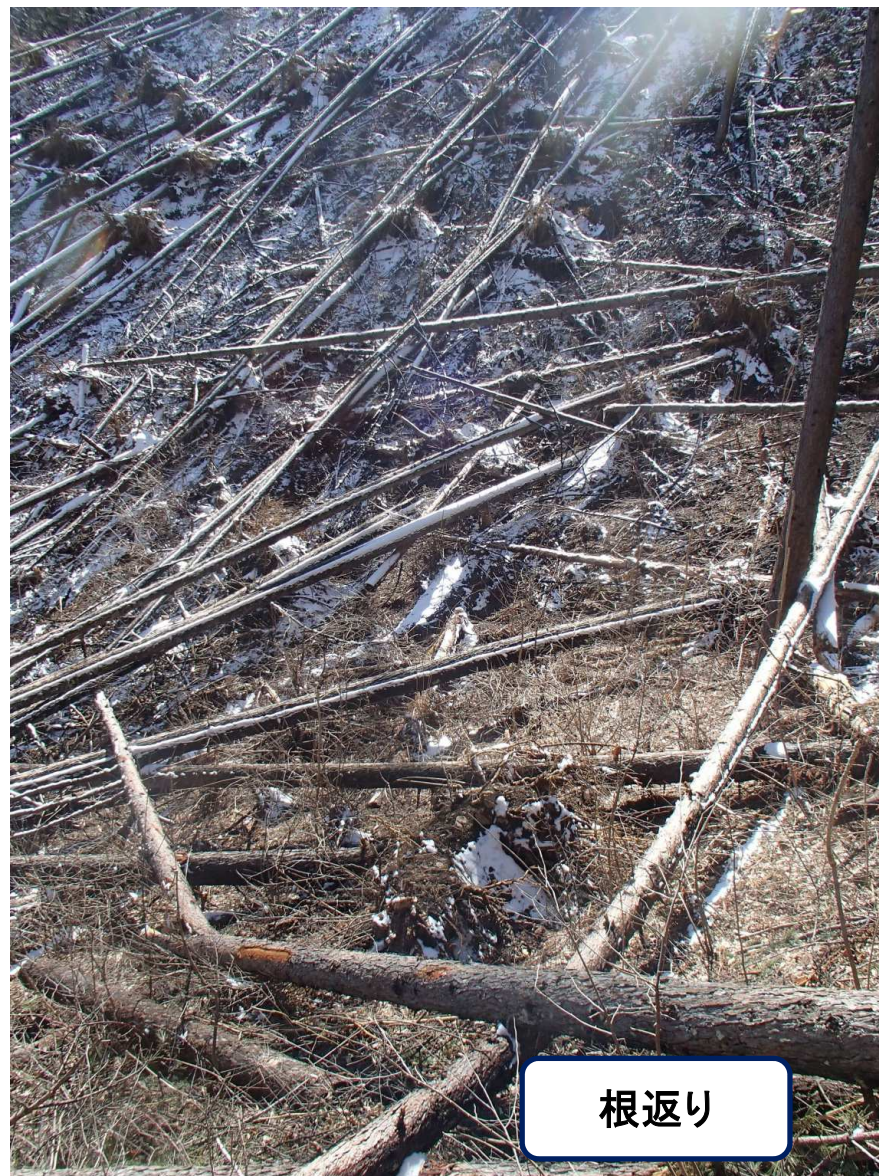
根返り

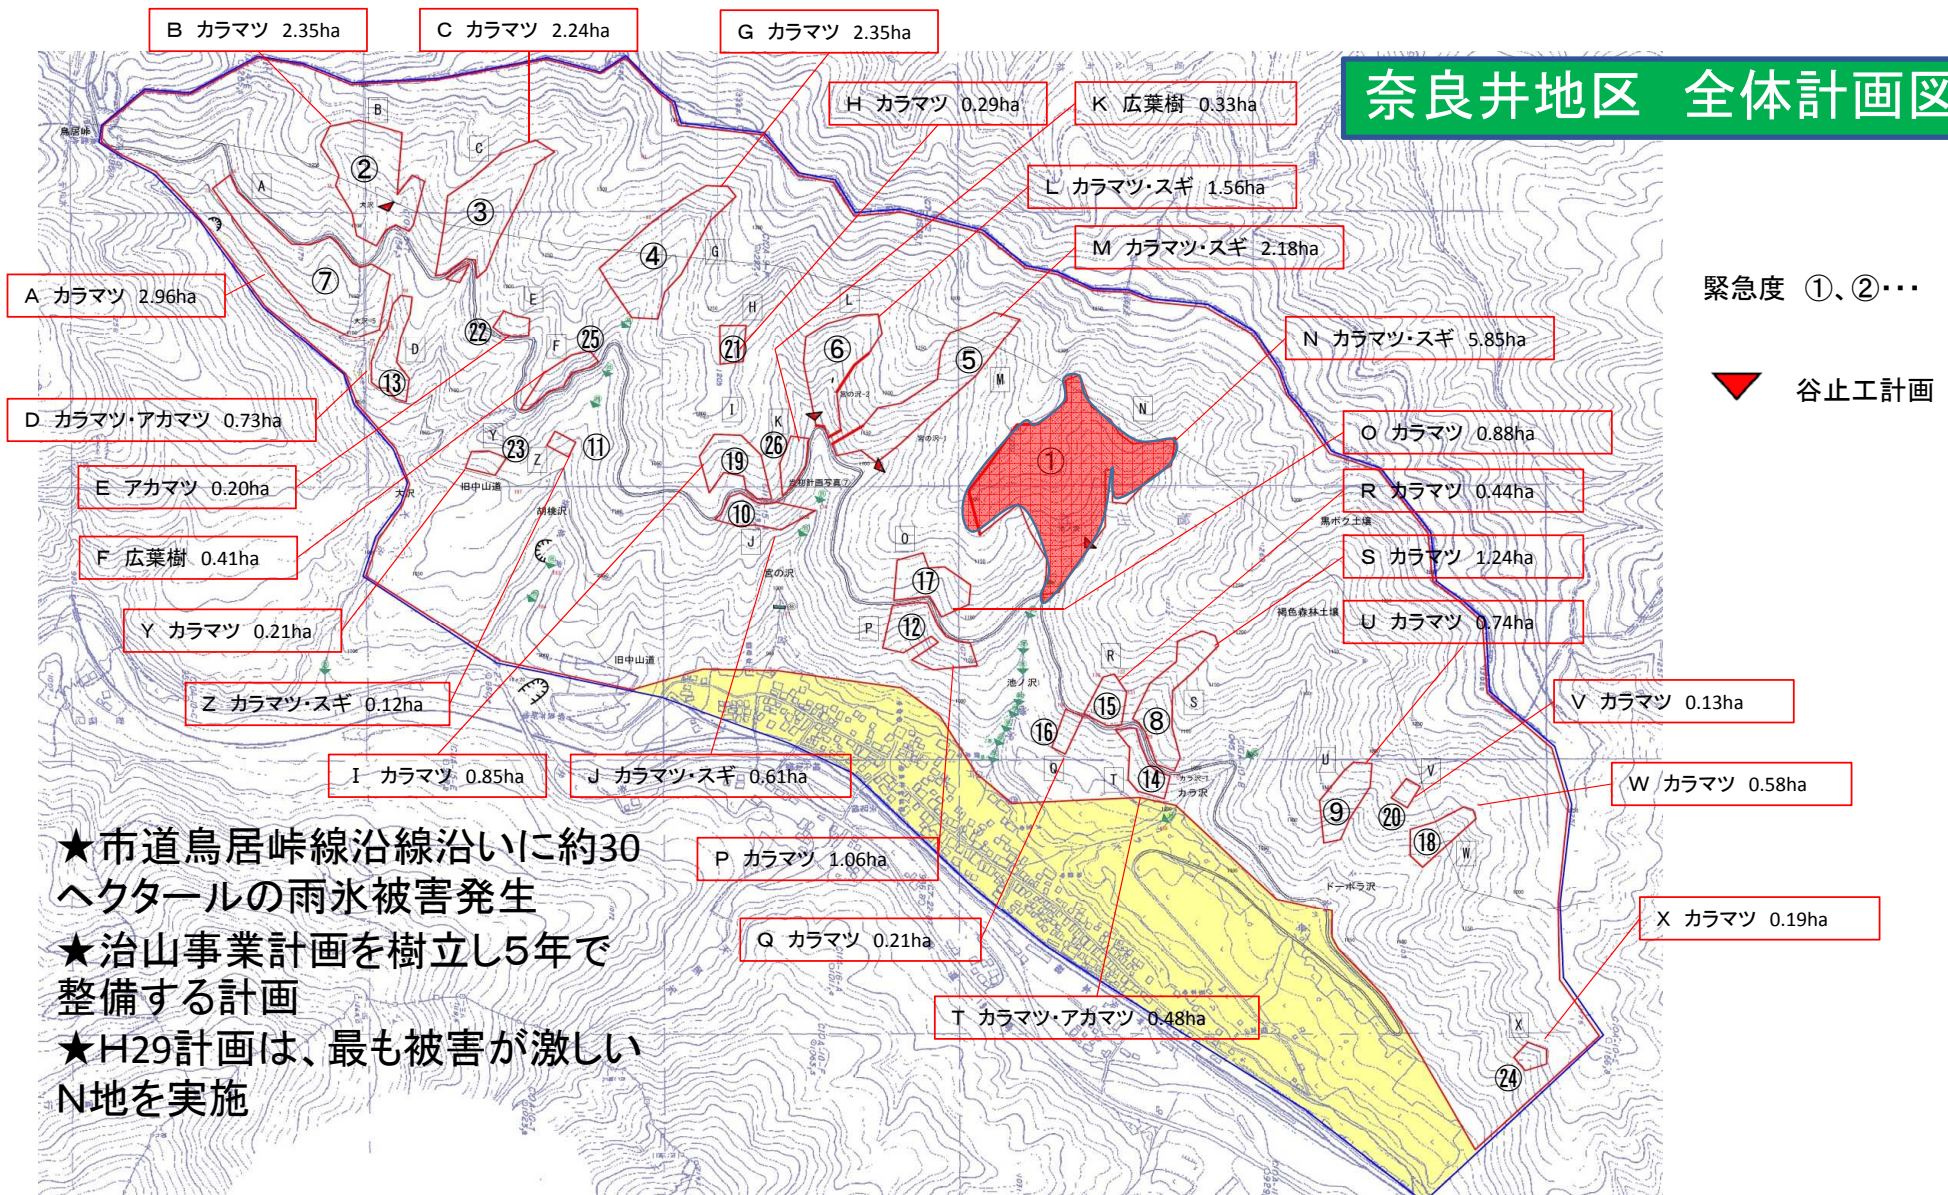
奈良井地区 全体計画図

- ★市道鳥居峠線沿線沿いに約30ヘクタールの雨水被害発生
- ★治山事業計画を樹立し5年で整備する計画
- ★H29計画は、最も被害が激しいN地を実施

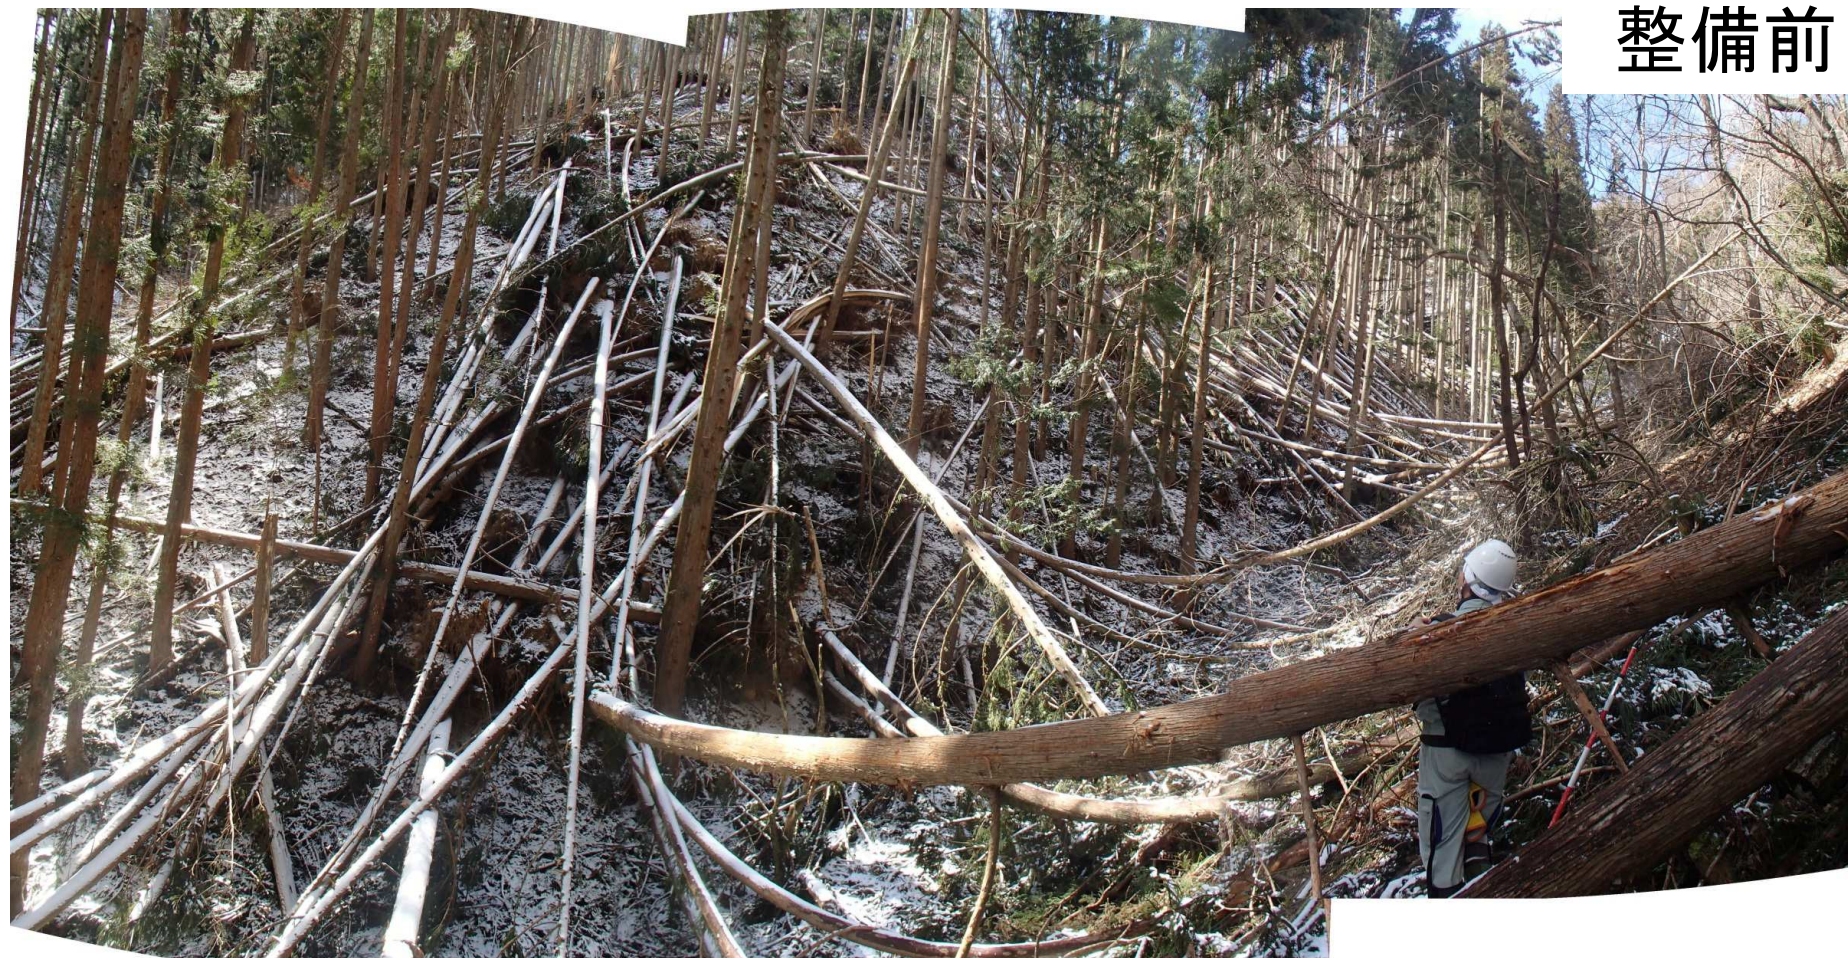
整備前

雨水害被災状況【写真撮影 H28. 3. 1】

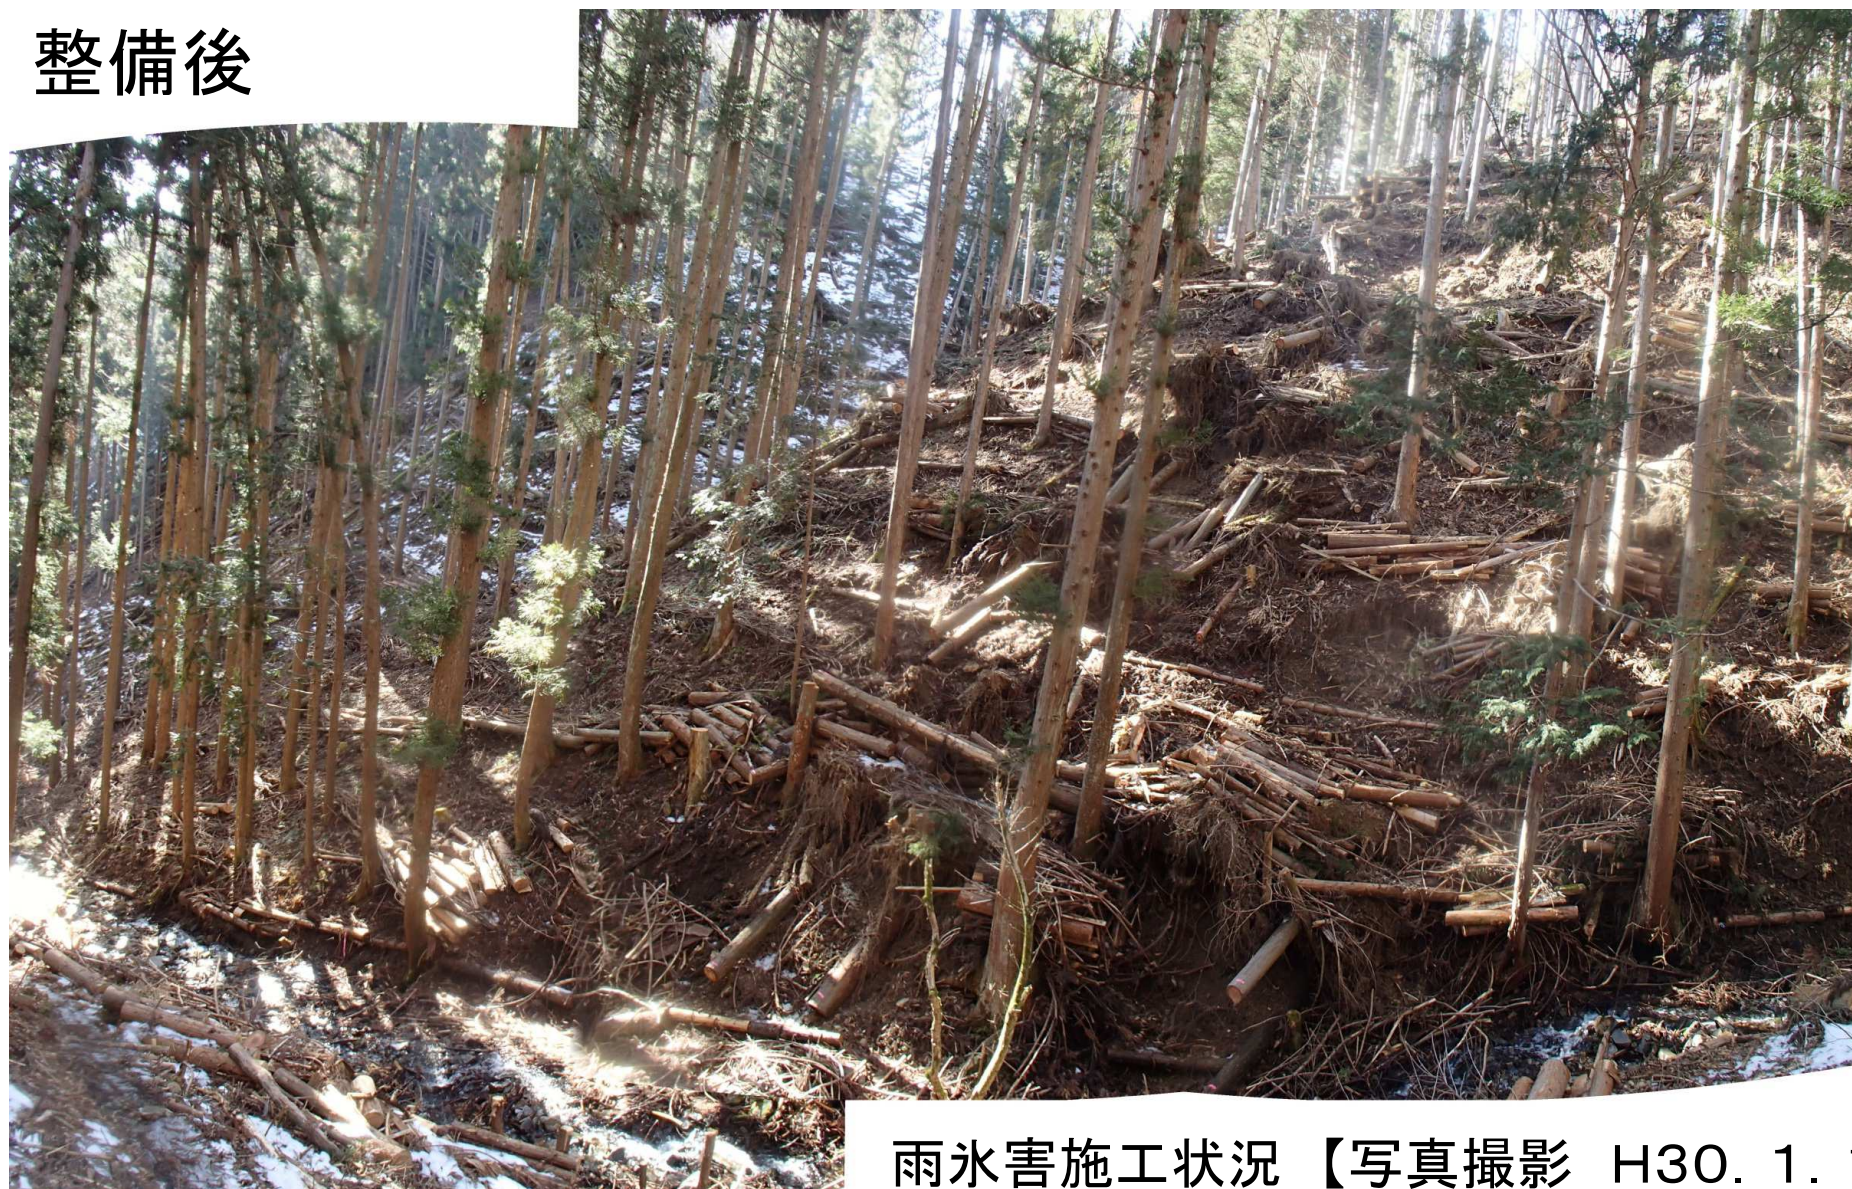
整備後

雨水害施工状況【写真撮影 H30. 1. 19】

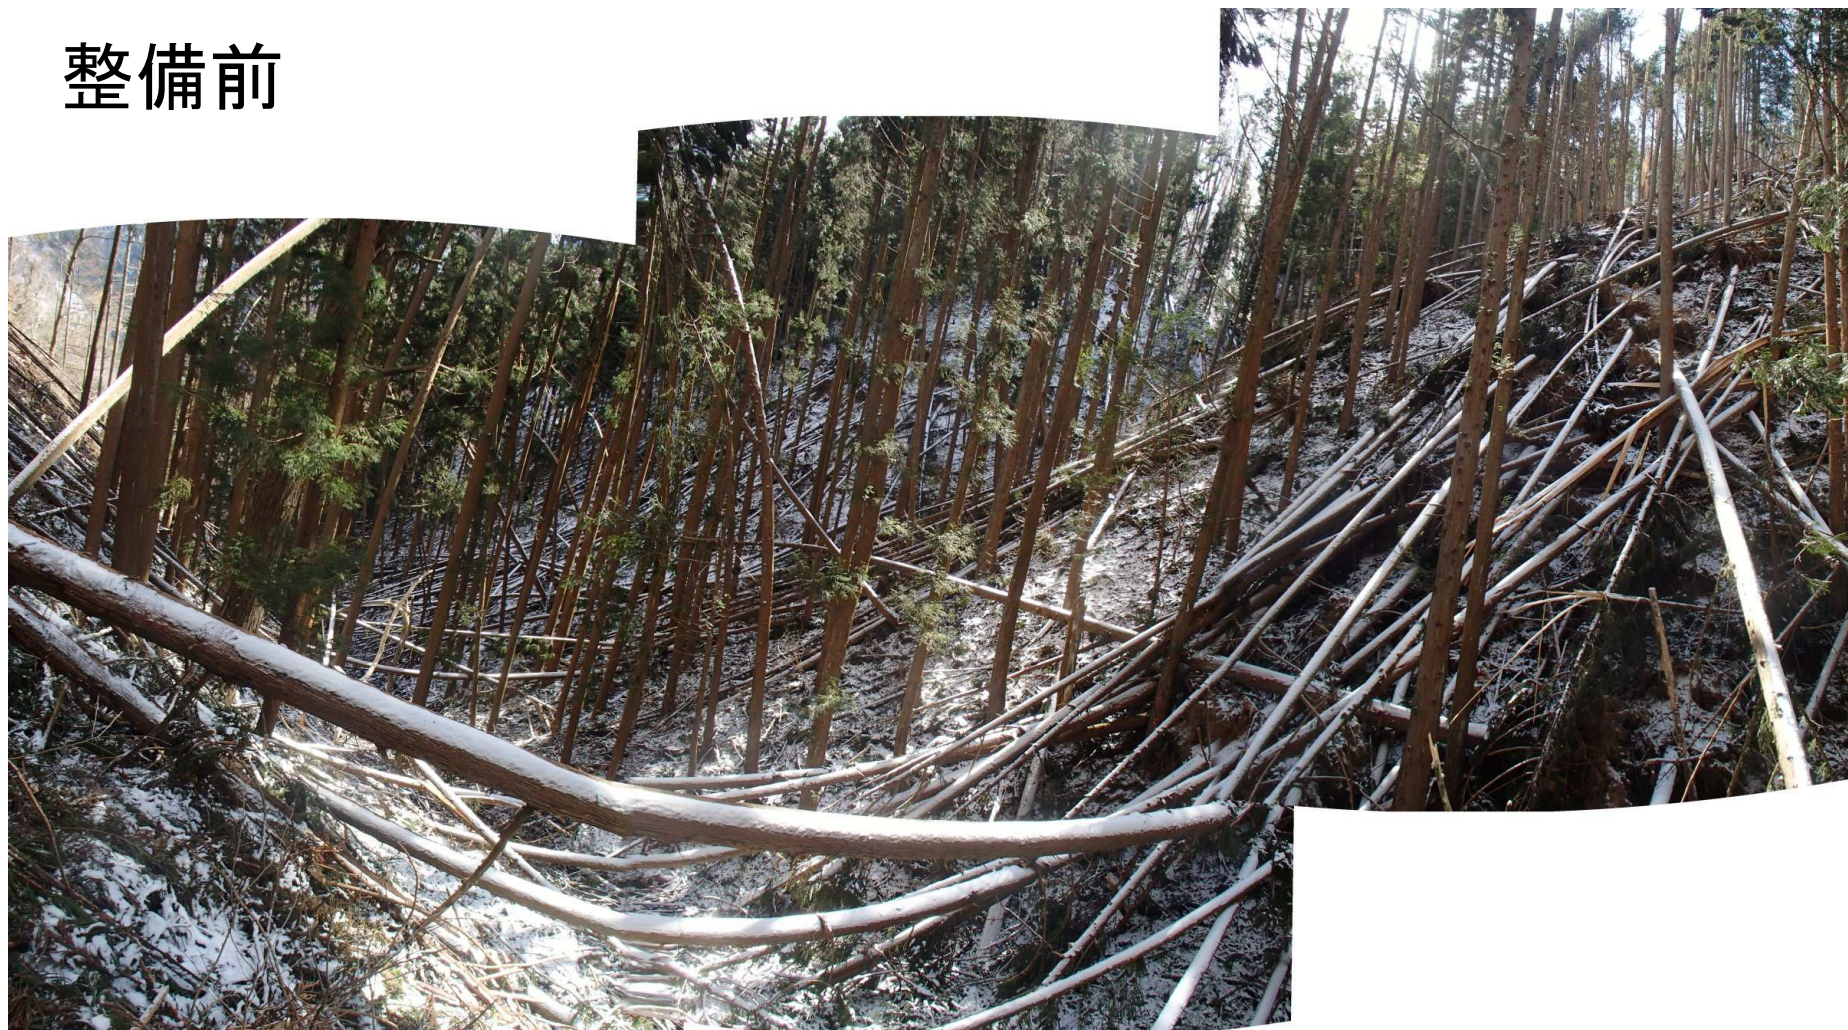
整備前

雨水害被災状況【写真撮影 H28. 3. 1】

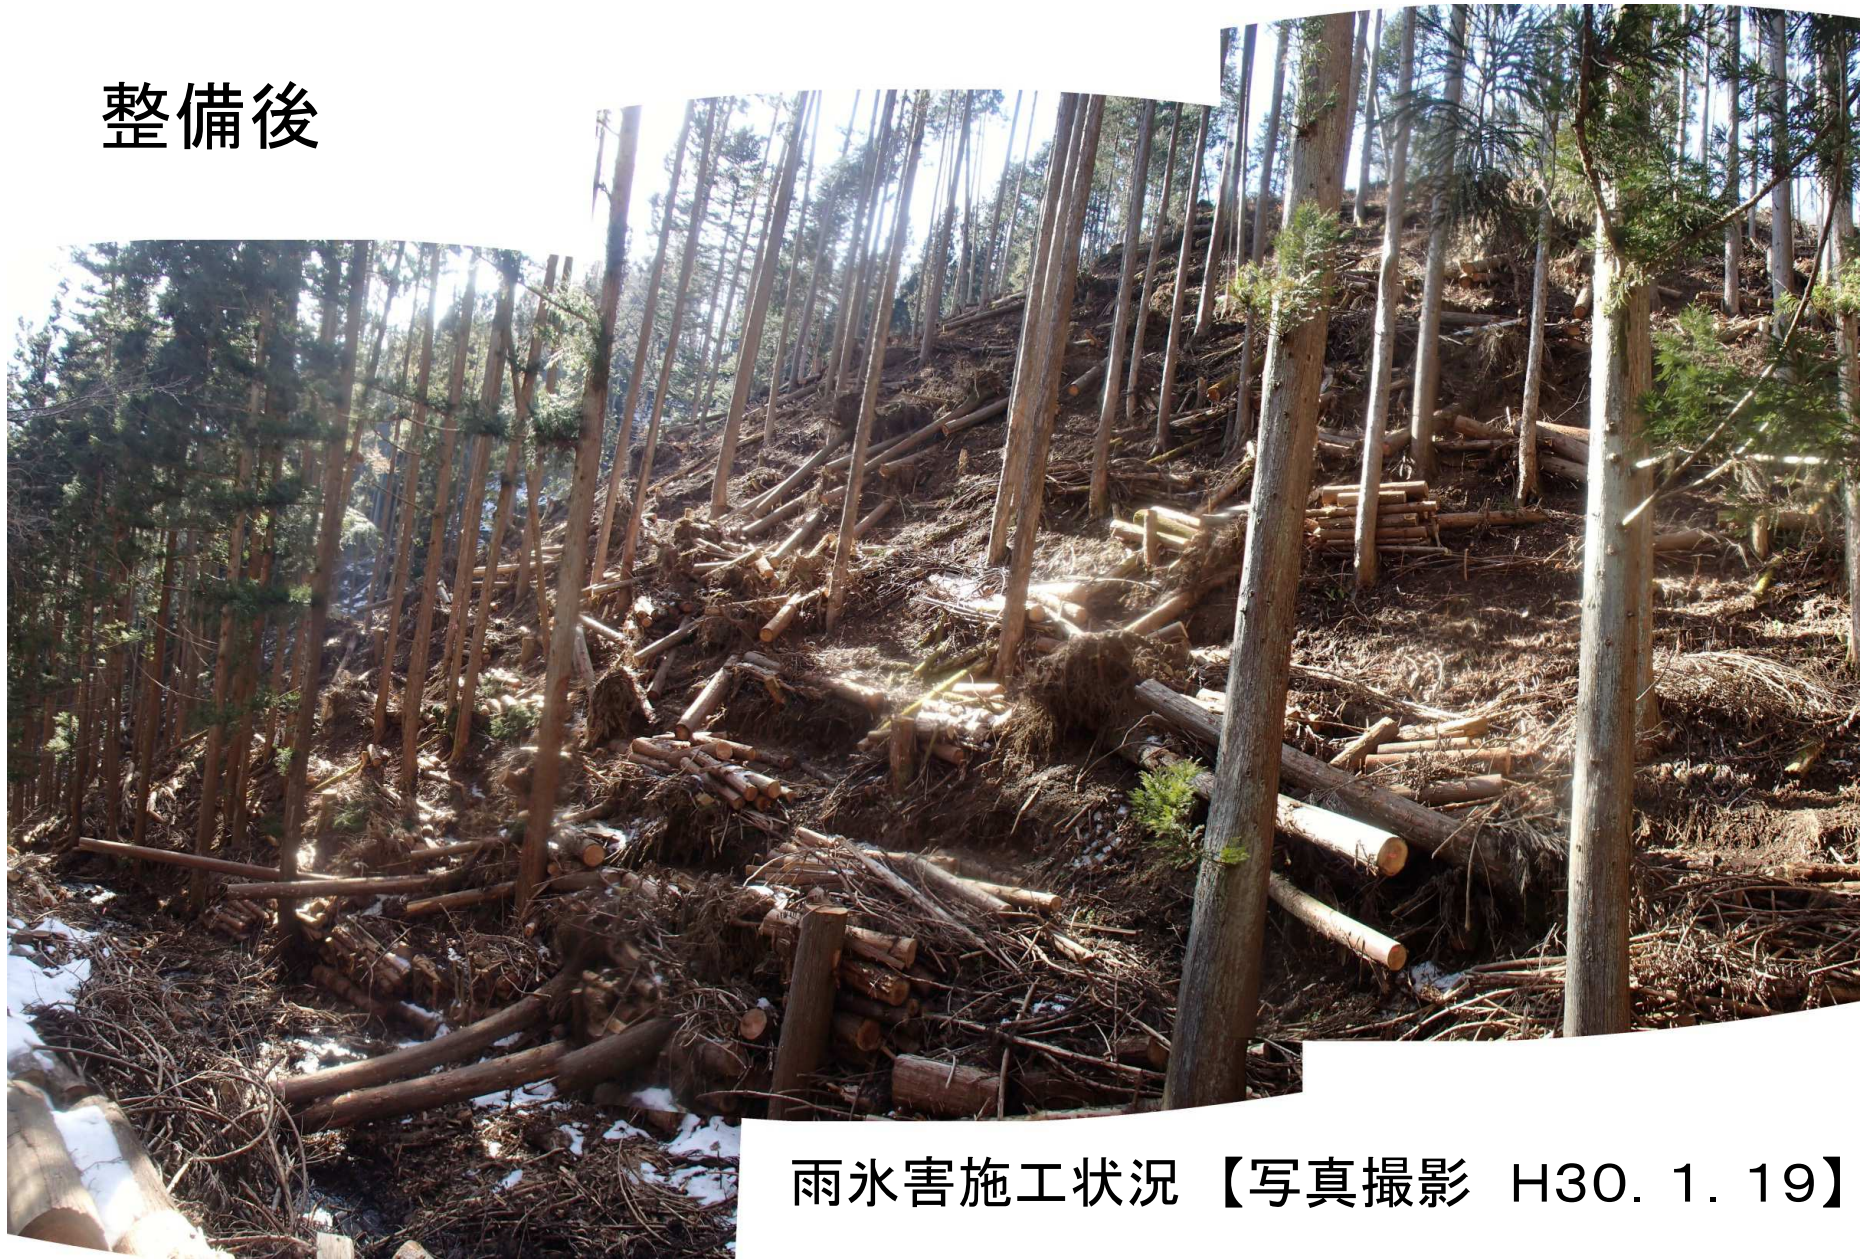
整備後

雨水害施工状況【写真撮影 H30. 1. 19】

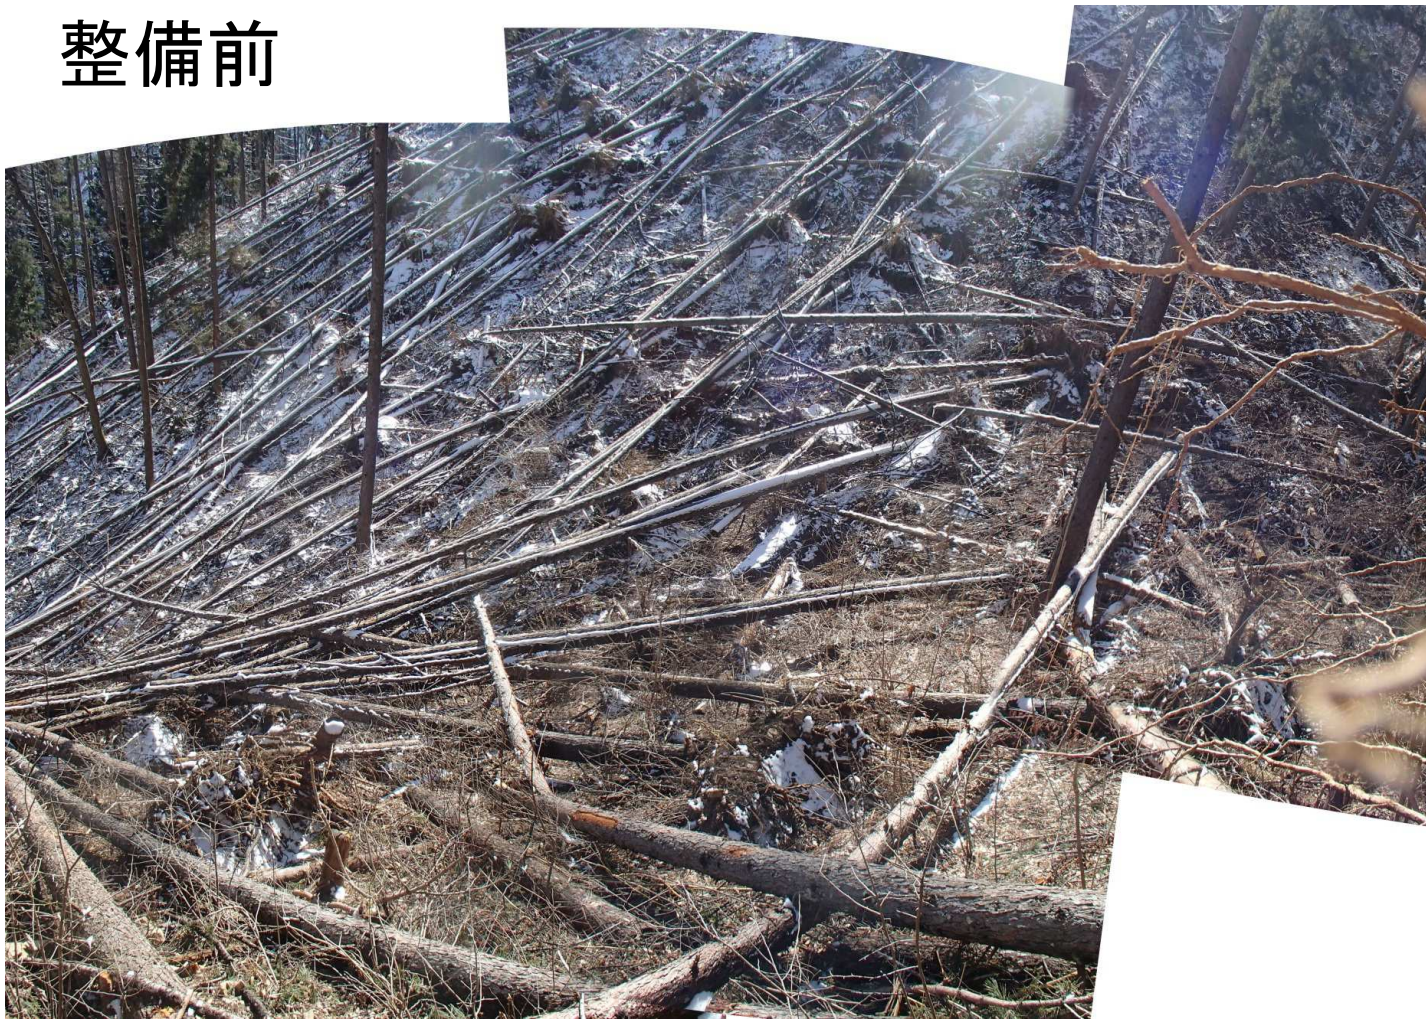
整備前

雨水害被災状況 【写真撮影 H28. 3. 1】

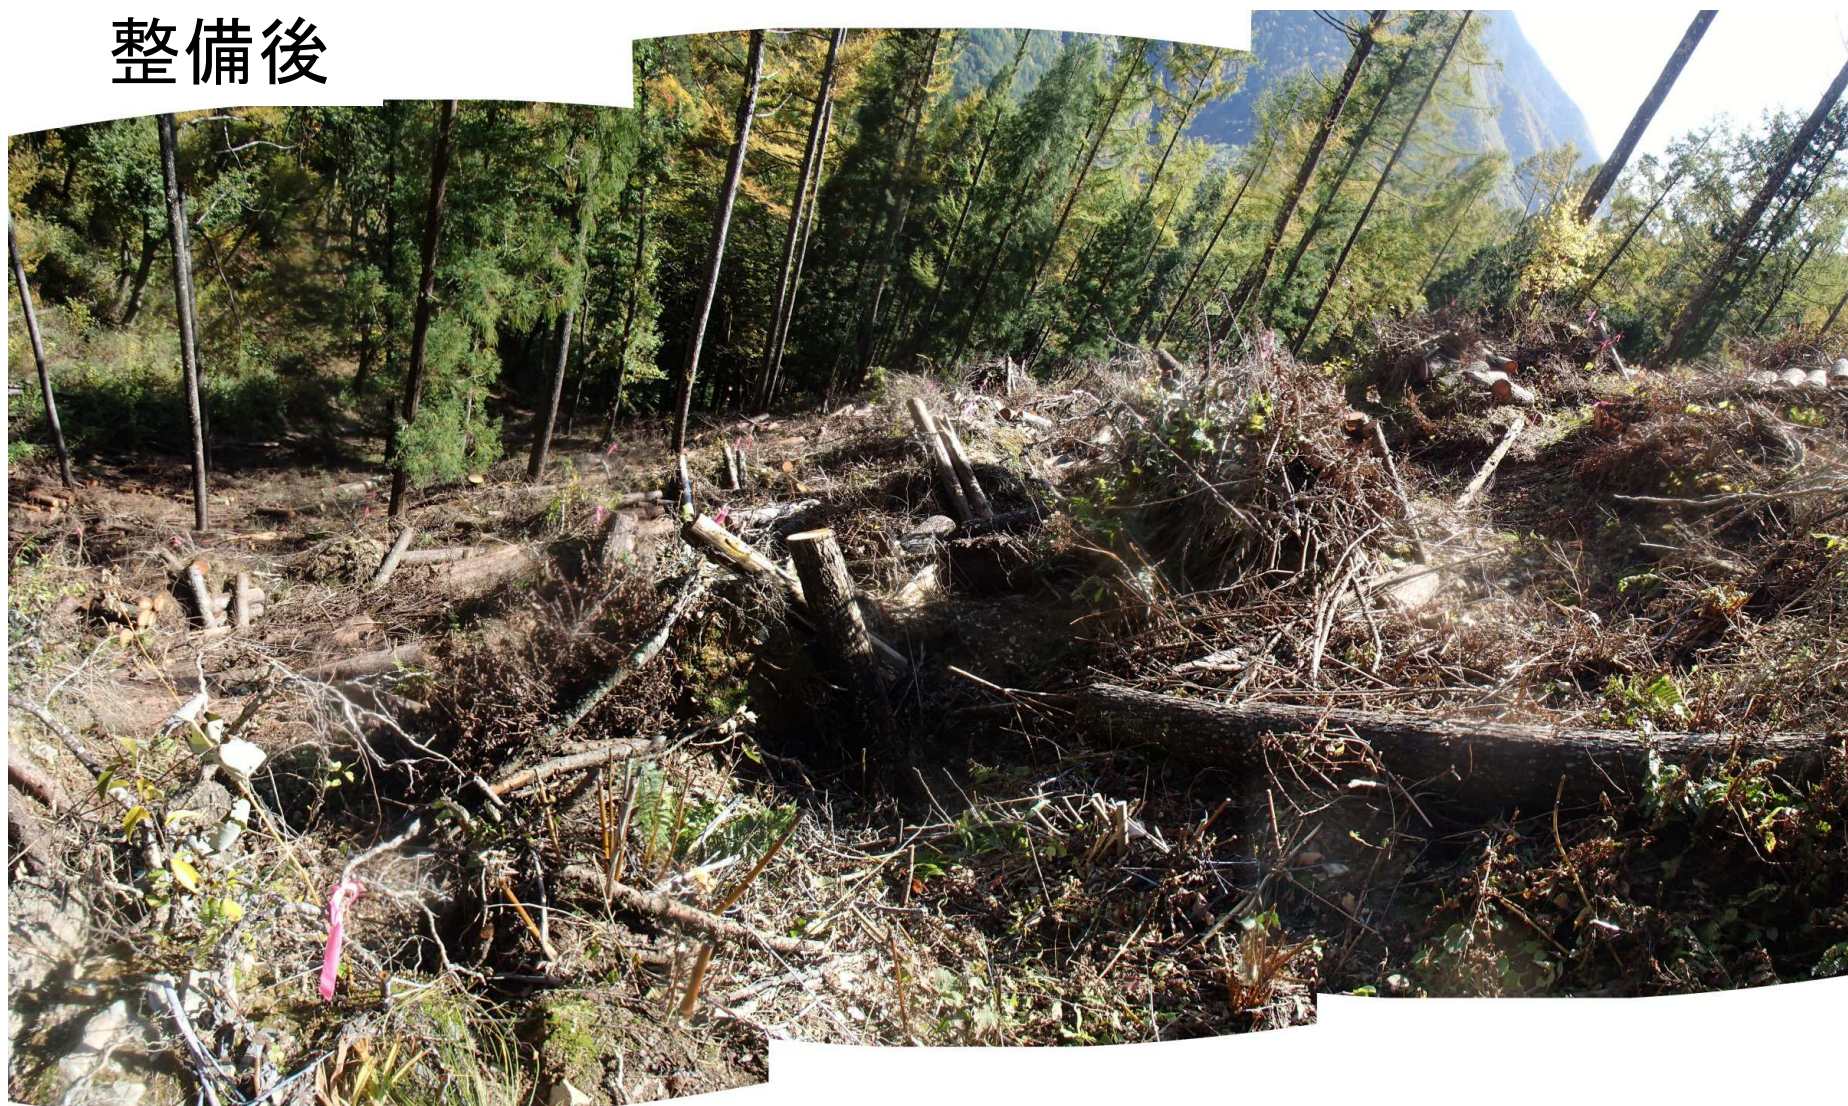
整備後

雨水害施工状況【写真撮影 H29. 10. 26】
