サルによる針葉樹の剥皮被害について

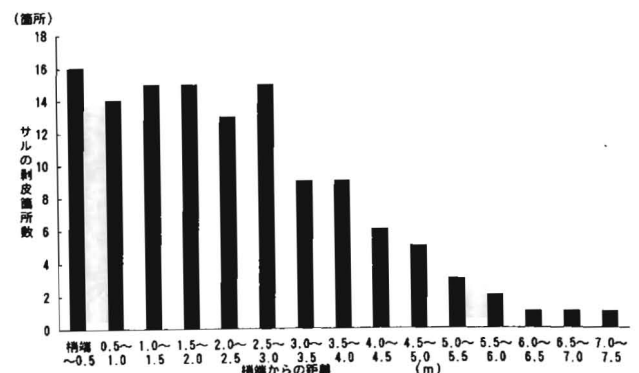
堀金村の被害木での剥皮箇所の高さは、被害木の樹高によって異なっていますが、剥皮箇所を梢端からの距離で見ると、その約85%が梢端から4mまでの樹冠層部分に存在していました(図-1)。また、被害木34本中6本が2ヶ所以上剥皮されており、剥皮部位も低いほど新しく徐々に下がってきていました。

図-1 サルによる剥皮箇所の分布 (堀金村カラマツ林分)

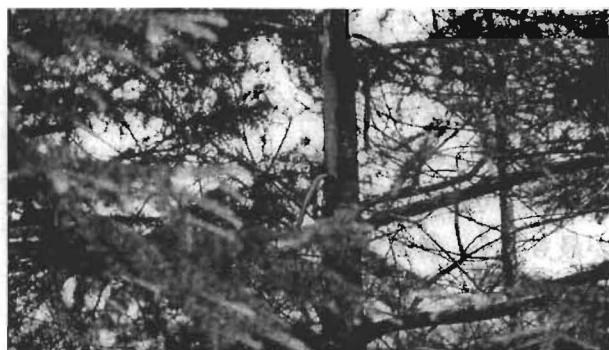
⑤剥皮は、幹の上から下へ行われ、梢端の付近では幹の全周にわたってバナナの皮を剥いた用に剥皮され、剥皮された樹皮は幹に残っていた(写真-

写真-1 サルによって剥皮されたカラマツ

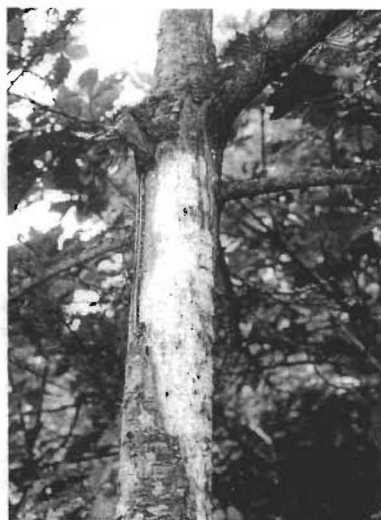
写真-2 剥皮されたカラマツの木部の歯痕

⑥剥皮されて露出した木部には、幹に水平方向の歯痕が残っていた(写真-2)。

⑦剥皮された樹皮には歯痕がみられず、剥皮されて露出した木部に歯痕がみられることから、サルは樹皮を剥皮して木部に残った形成層部分を食害していると考えられる。

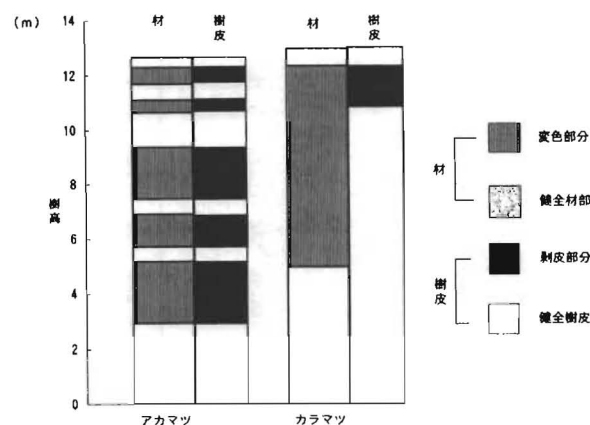
被害木を伐倒調査したところ、アカマツ被害木は剥皮された部位の材だけに変色がみられました(図-2)。

これに対してカラマツ剥皮被害木では、すべての被害木で剥皮された部分から下部の心材にまで変色が及んでおり、図-2に示したとおり剥皮部分から約6 m下部まで変色がみられるものもありました。これらには、サルによる剥皮以外の傷はみられず、この変色はサルによる剥皮が誘因となって発生した可能性が強いと考えられます。

図-2 サルによる剥皮被害木の状況
