スギカミキリ被害（ハチカミ）

(育林部 岡田)

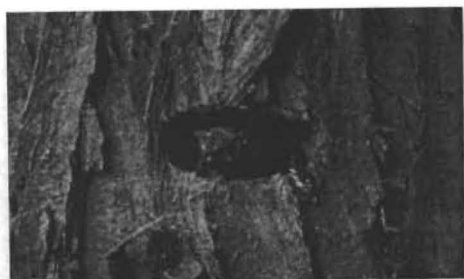
このカミキリは、サクラ（ソメイヨシノ）が咲く頃から5月中旬にかけて樹幹に横楕円形の脱出孔（長径約1cm、短径約0.5cm）を開けて発生します（写真-1）。

写真-1. スギカミキリ脱出孔
（富山県林試 西村氏提供）

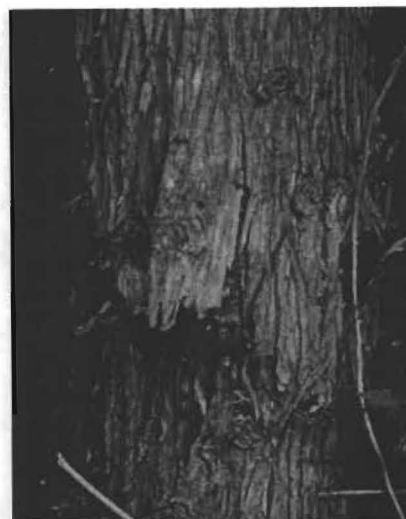
(3) ハチカミ 食害された部位を癒合組織が被うために、樹幹表面が凸凹になったり、癒合組織が露出する。（被害中期以降 写真-3）

写真-3. スギの被害部（ハチカミ）

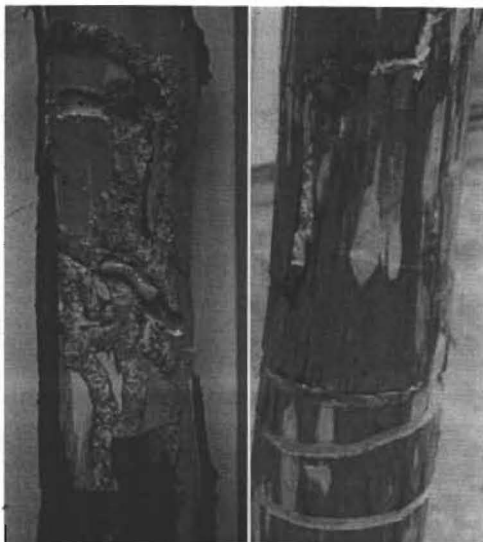
(1) スギ 幼虫が樹皮下を上下方向にジクザクに食害します。被害を受けても枯れないため、何年も繰り返し加害され、材内に激しい変色・腐朽が生じます。(写真-4 左)

(2) ヒノキ 樹皮下を横方向に食害します。樹液や水分の通道組織が破壊されて立木は枯れます。(写真-4 右)

写真-4. 樹種による加害形態の違い

左: スギ, 右: ヒノキ
