ニホンジカによる森林被害と対策の現状について

南信森林管理署 大鹿森林事務所 佐野 智一

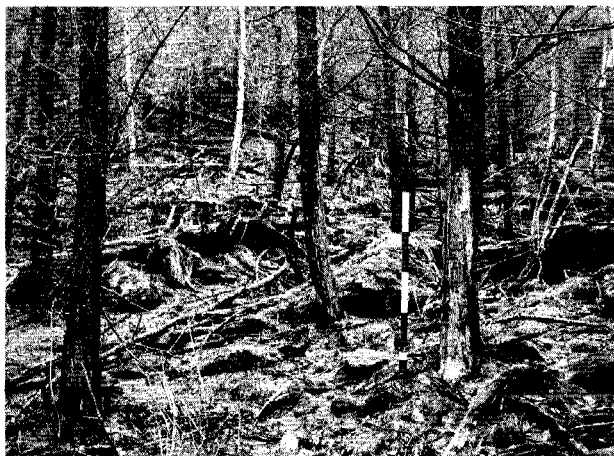
写真-1 2006ほ林小班

現地踏査の結果、ほとんどの林小班で下層植生の衰退を確認した（写真-1）。また、シカの食べないイケマのみが繁茂している地域もあった（写真-2）。人工林については、程度の差はあるものの、ほとんどの地域で造林木への被害が確認できた（写真-3、写真-4）。該当する人工林面積は約5,000haにのぼる。一方で黒河内管内では、造林木への被害は少ないように感じられた（写真-5）。これは、この地域が平成十四年に休猟区から狩猟区へ変更したためではないかと考えられる。天然林については、大径木の被害を確認し（写真-6）、また天然更新してきた稚幼樹が被害に遭い草原化している箇所もあった（写真-7）。南アルプス稜線についても、シカの食べないマルバダケブキのみの群落になっている箇所（写真-8）や、シカによりお花畑が消失した箇所もあった（写真-9、写真-10）。

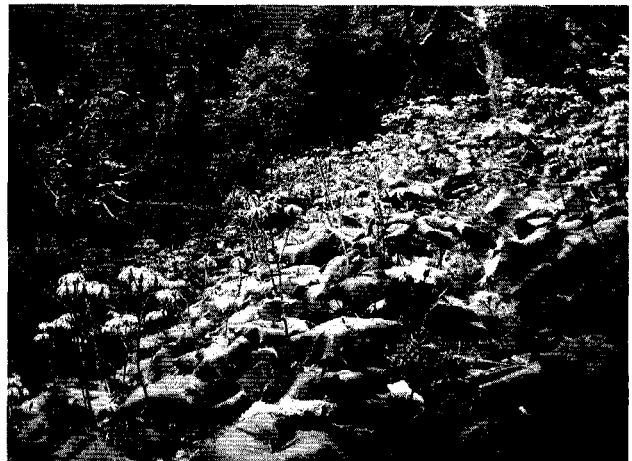
写真-8 南アルプス稜線の様子

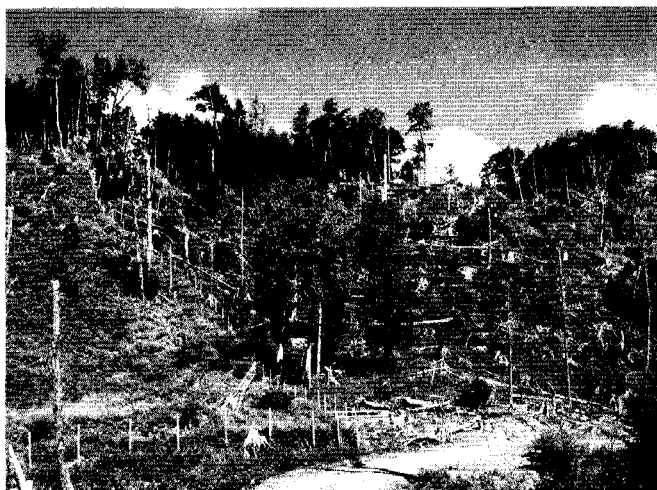
シカ柵については、86り林小班で柵の内外で明確な変化が確認できた(写真-11)。また87ち林小班では更新してきた稚樹本数を数えたところ、柵の外では1100本/haだったのが、柵の内では4200本/haと明確な差があらわれていた(写真-12)。2060そ林小班では、被害にあったトウヒが復活し、再び生長を始めていた(写真-13、写真-14)。2065ね林小班でも被害にあったカラマツが復活し、ウダイカンバ等広葉樹も侵入してきていた。食害ネットについては、設置した後被害にあった個体は見られなかった(写真-15)。一方、柵内であっても木本植物の侵入があまりみられない箇所がみられた。また、落石等により柵が破損している箇所もあり(写真-16、写真-17、写真-18)、その柵内ではシカの食害を確認した。このことから、下刈や補植作業の必要性和柵の点検修理の重要性が感じられた。

写真-11 シカ柵設置後の状況

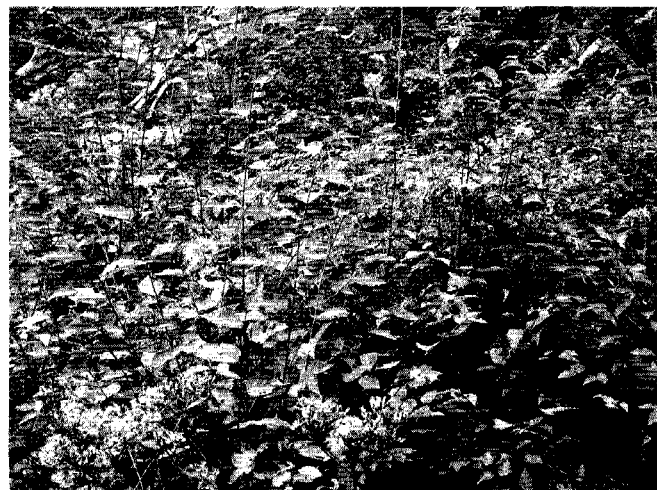
写真-12 シカ柵内の状況

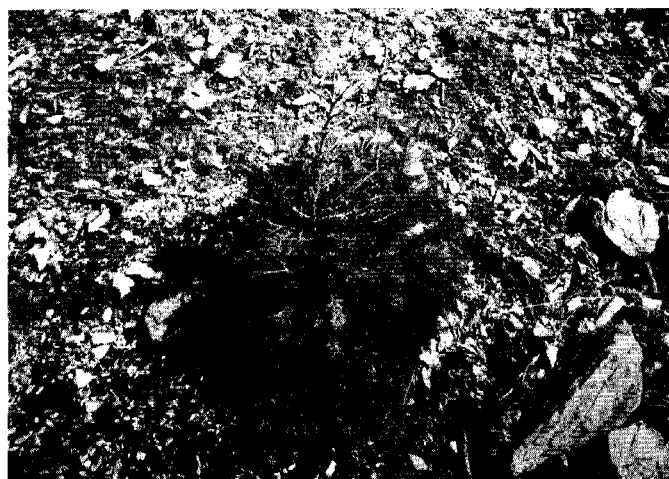
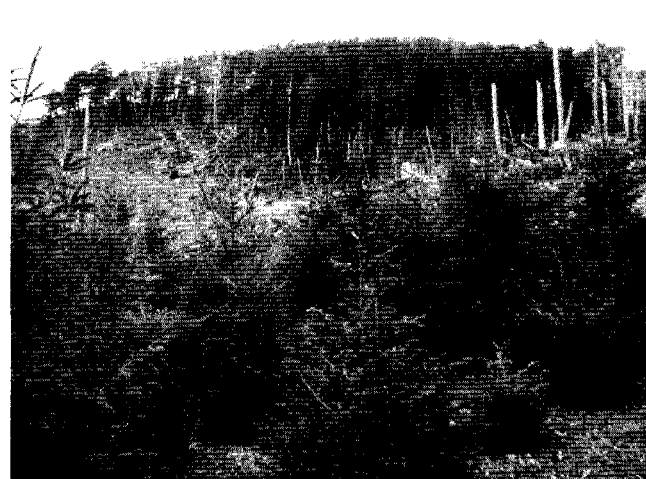
写真-13 シカ柵作設前の状況

写真-14 シカ柵作設後の状況

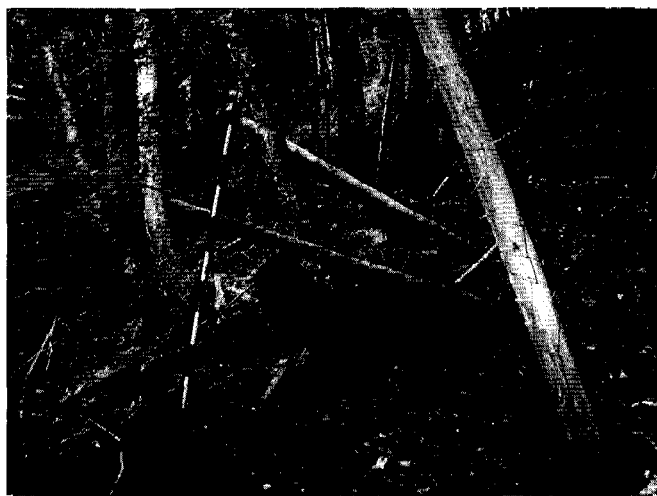
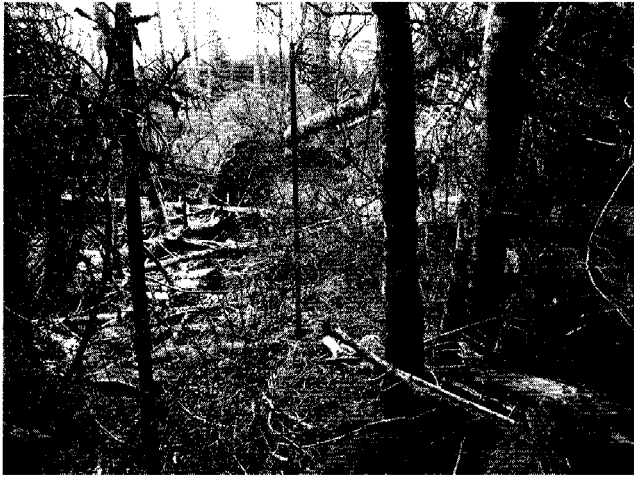
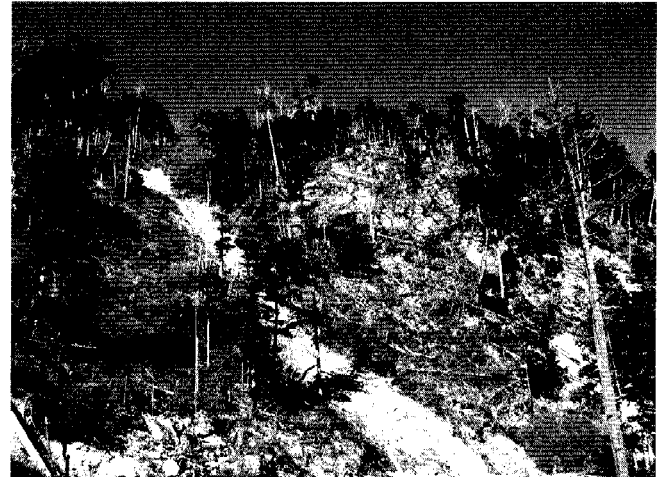
写真-16 柵破損状況（落石）

写真-17 柵破損状況（倒木）

写真-18 柵破損状況（崩落）

シカ柵の点検修理についてはその重要性が指摘されており³⁾、今回の調査でも改めてそのことを確認したところだが、現在南信森林管理署では、直よう事業のみで行っている（写真-19、写真-20）。今後、職員数が減少し請負事業化が必要となることが予想されるので、その工期の把握が必要となる。

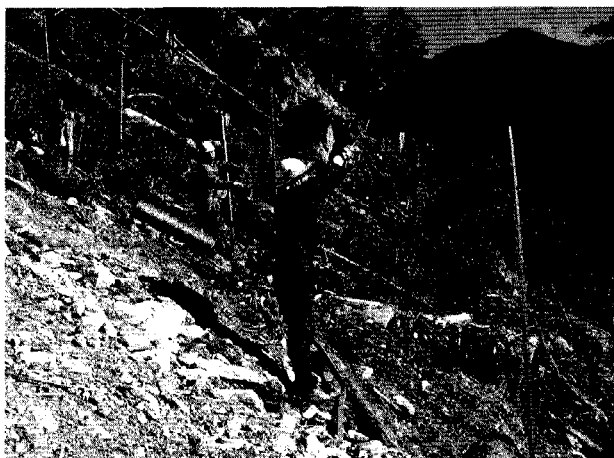
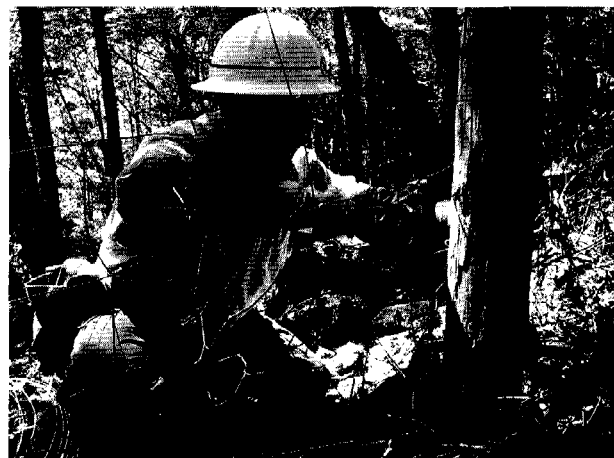
写真-19 柵修理中の様子

写真-20 柵修理中の様子
