図 3.2.1 浅川ダム試験湛水実績図

3.3 計測結果

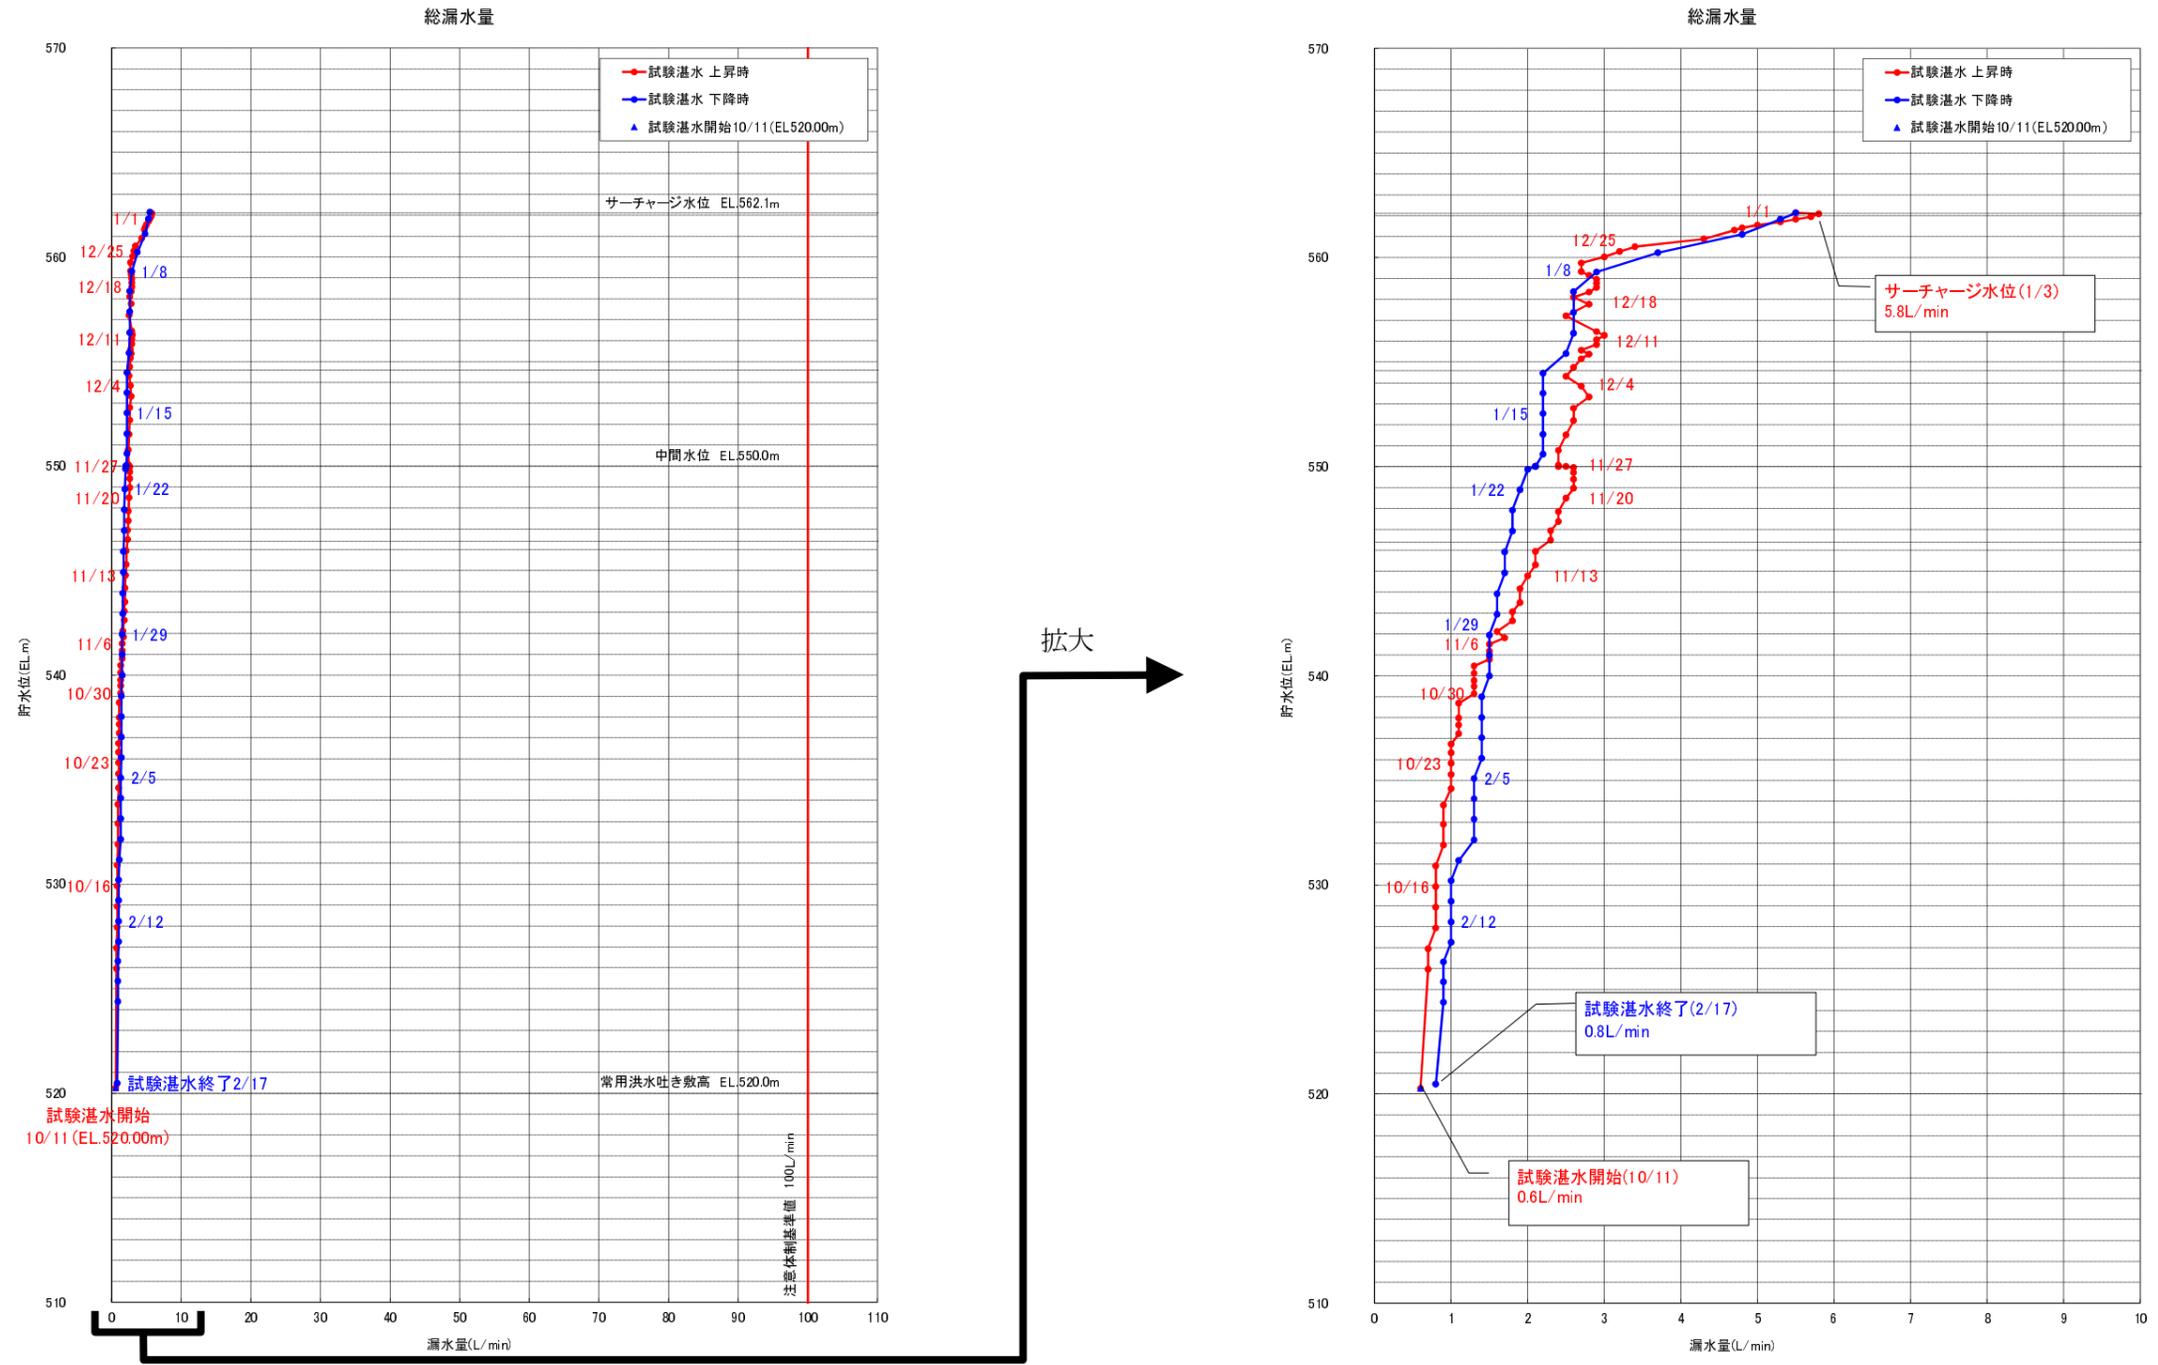
図 3.3.1 総漏水量（三角堰）

河床部で計測した三角堰による全体漏水量は、以下に示すとおり。

- 監査廊河床部に設置した三角堰による全漏水量（左右岸三角堰の合計）は、サーチャージ水位時に最大 **5.8L/min** を記録し、その後水位低下とともに減少し、試験湛水終了時には漏水量 **0.8L/min** となった。
- 左岸側からの漏水量は、サーチャージ水位到達時に最大漏水量 **0.7L/min** を記録したが、水位低下に伴い漏水量は減少し、試験湛水終了前の平成 29 年 2 月 9 日には **0.0L/min** となった。
- 右岸側からの漏水量は試験湛水開始当初 **0.6L/min** であったが、貯水水位上昇に伴い漏水量は徐々に増加し、サーチャージ到達時には最大の **5.1L/min** を記録した。その後、水位低下に伴い漏水量は減少し、試験湛水終了時には **0.8L/min** となった。
- 漏水に濁り、白濁等の変状は認められなかった。
