3.4.4 本体コンクリートの打設

3.4.5 常用洪水吐きに発生しているクラックの状況と処理について

3.5 基礎処理工

3.6 CSG地すべり対策工

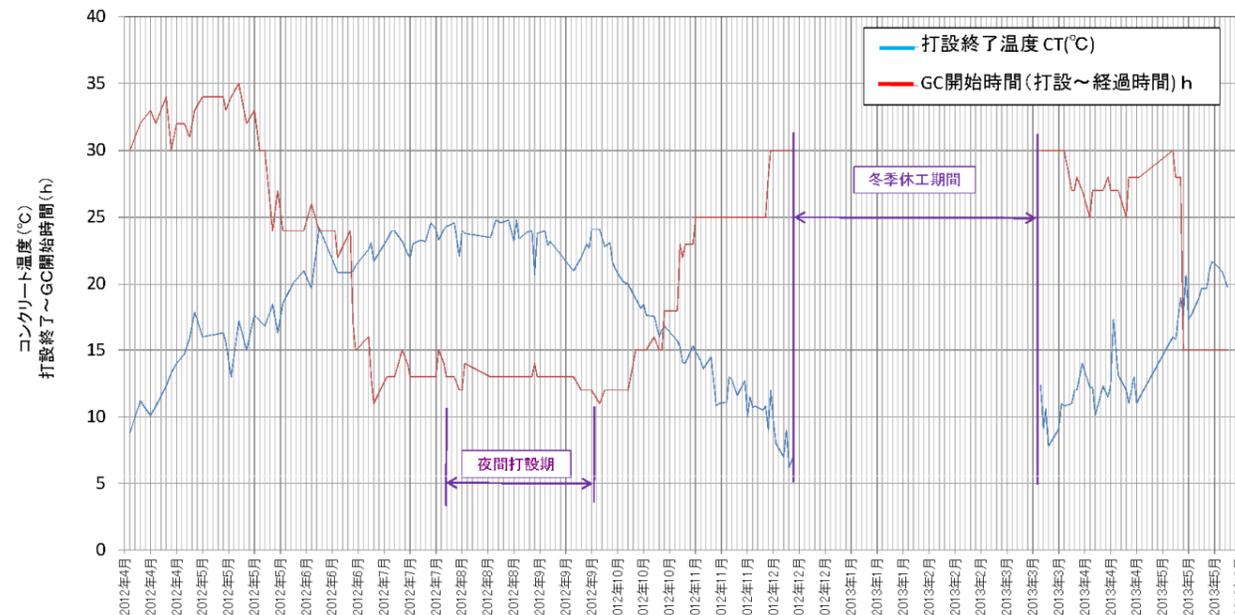
図 3.4.38 打設終了時温度とグリーンカット開始時間(打設～経過時間)

一次カットは、コンクリートの硬化時のレイタンスを除去する目的で行う。(写真 3.4.1、3.4.2、3.4.3) 作業開始時間は、配合、コンクリート温度、外気温等によって変化するため、写真 3.4.3 のような打継面が確保できるようにグリーンカットを行っている。打継面の状況は打設前に入念に確認し(写真 3.4.3-2) 状態によって翌日以降のグリーンカット開始時間を調整している。打設終了時のコンクリート温度とグリーンカット開始時間の実績を図 3.4.38 に示す。

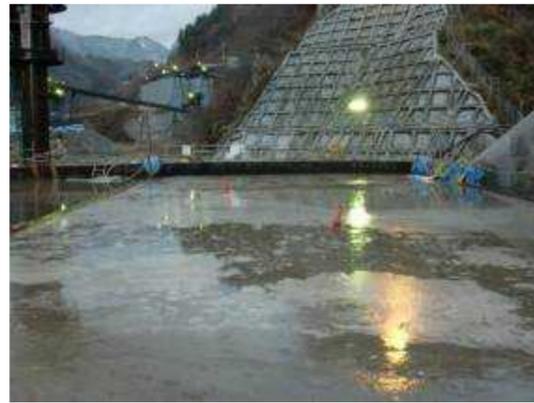
写真 3.4.9 湛水養生写真

打継面は、原則として湛水養生とする。湛水養生の水深は5～10 cm程度を保つ様にし、作業等により湛水できない場合は、スプリンクラー等による散水養生を行っている。(写真 3.4.9、写真 3.4.10、写真 3.4.15、写真 3.4.16)

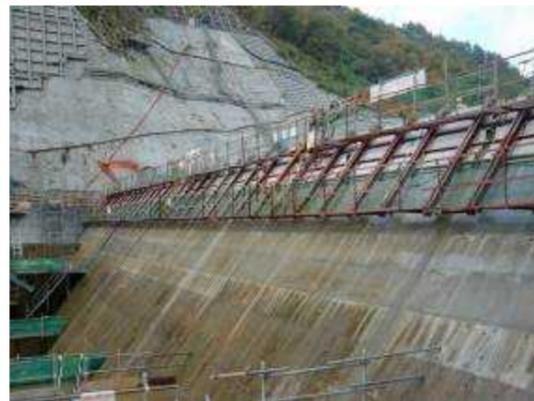
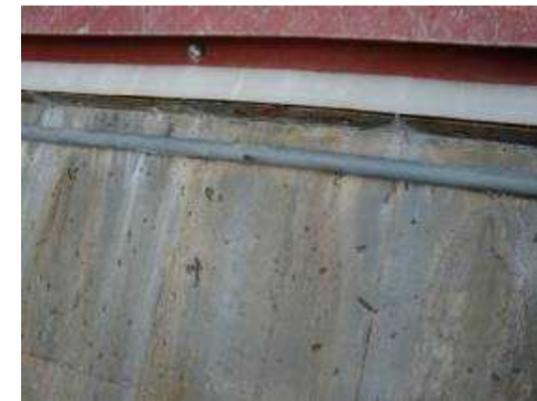
写真 3.4.11 斜面部の散水養生

上下流面等の斜面部の露出面は給水パイプによる、散水養生を行っている。(写真 3.4.11、3.4.12)

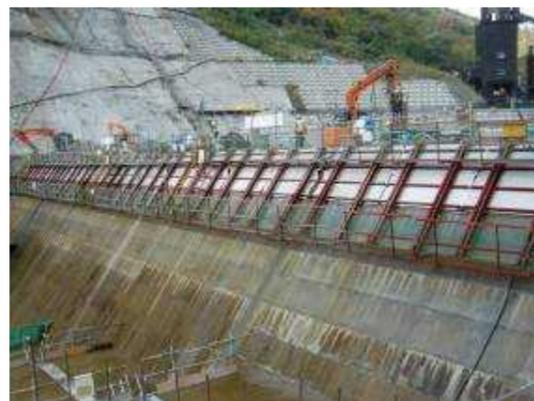
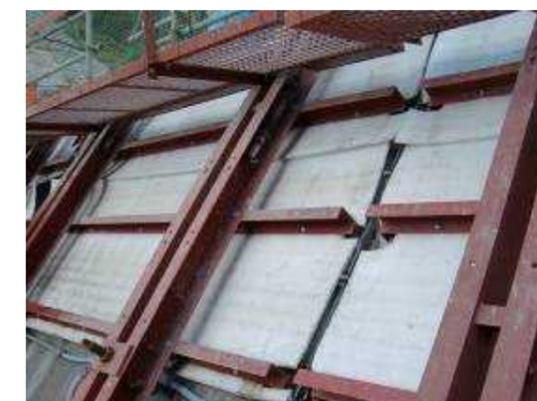
写真 3.4.13 DF型枠の養生

型枠部コンクリートの養生は、ダムフォーム組立時に高発泡ポリエチレンマット(t=10 mm)を敷設し、急激な温度変化を受けない様に養生を行っている。(写真 3.4.13、3.4.14)

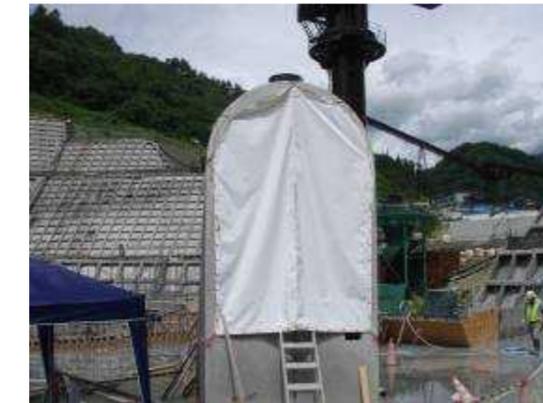
写真 3.4.17 監査廊入口ファスナーシート設置

通常時の監査廊開口部は、冷気の進入を防止するためにファスナーシートによる養生を行った。ファスナーシートの状況を写真 3.4.17 に示す。

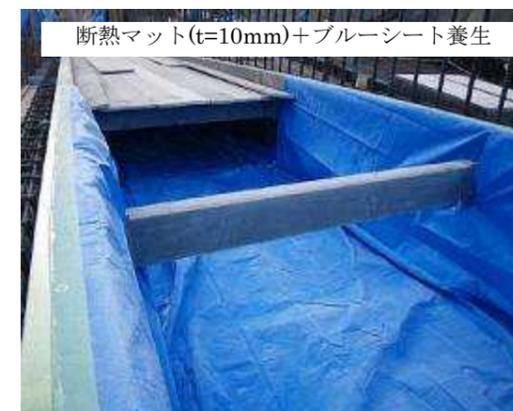
写真 3.4.18 ライニングの養生(断熱マット(t=10mm)+ブルーシート)

常用洪水吐き部には、ステンレス製のライニングを設置するため、外気温の変化がライニングを通じて堤体コンクリートに影響を及ぼさないように、ライニング回りには、下流からのライニング施工に合わせて、随時、断熱マット(t=10mm)+ブルーシートの養生を行った。(写真 3.4.18)

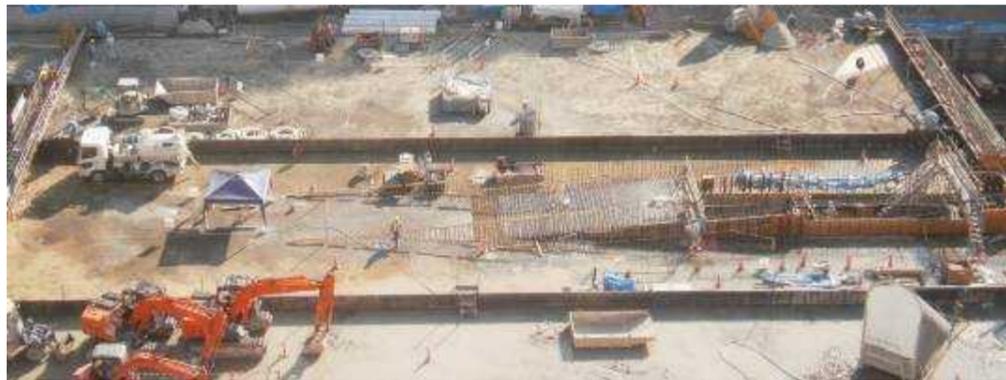
写真 3.4.19 常用洪水吐き部の打設状況(H24年6月26日撮影)

常用洪水吐きの施工は、写真 3.4.19 に示すように常用洪水吐き回りに木製型枠を設置してコンクリート打設を行った。そして、これら木製型枠を存置して、常用洪水吐き空洞内部の養生を行った(平成 23 年度施工箇所の一部は H24 年に撤去)。(写真 3.4.20)

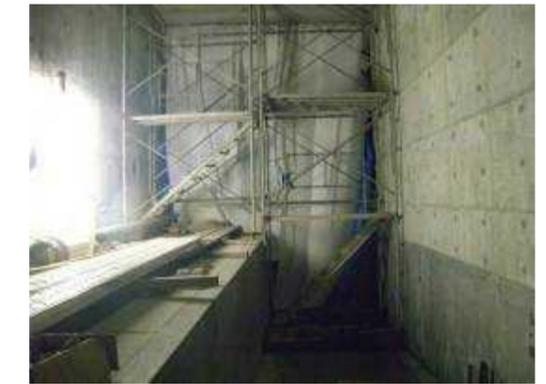
写真 3.4.26 下流吐口部断熱マット t=10mm 追加

平成 24 年 10 月 6 日、木製型枠を脱型した際に常用洪水吐き壁面にクラックが発見された。平成 24 年 10 月 8 日にクラック拡大防止のため常用洪水吐き呑吐口部に、ブルーシートに加え、断熱マット(t=10mm)を追加した。(写真 3.4.25、写真 3.4.26)

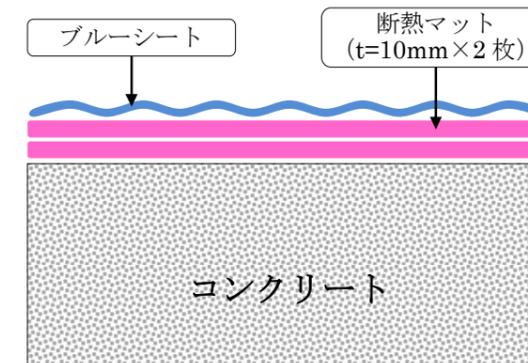
図 3.4.39 越冬養生方法の概要

水平打継面の越冬養生は、高発泡ポリエチレンマット(t=10mm)×2+ブルーシートにより行った。

上下流の斜面部も材令 91 日未満の EL528.00~534.00 を対象とし、高発泡ポリエチレンマット(2枚)+ブルーシート+ネットにて保温養生を行った。(写真 3.4.29~3.4.32)

図 3.4.39 に越冬養生方法の概要を、また図 3.4.40 に平成 24 年度の越冬養生範囲を示す。

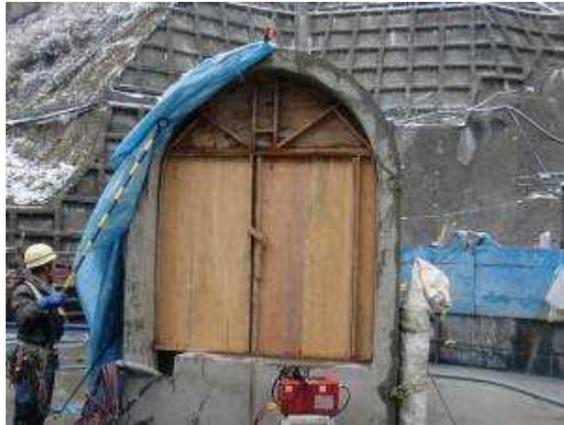
写真 3.4.33 監査廊入口扉設置(越冬養生)

監査廊の入口は、越冬時にはファスナーシートから木製扉に変更した。(写真 3.4.33)

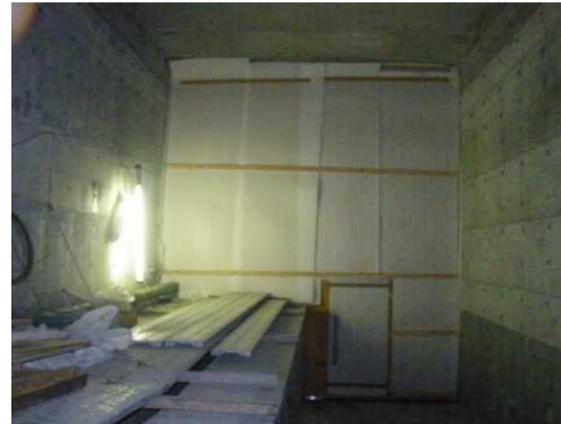
写真 3.4.34 下流吐口部木製扉+断熱マット+ブルーシート

また、洪水吐き呑吐口部には、既設のブルーシート+断熱マット (t=10mm) に加え、木製扉を設置した。

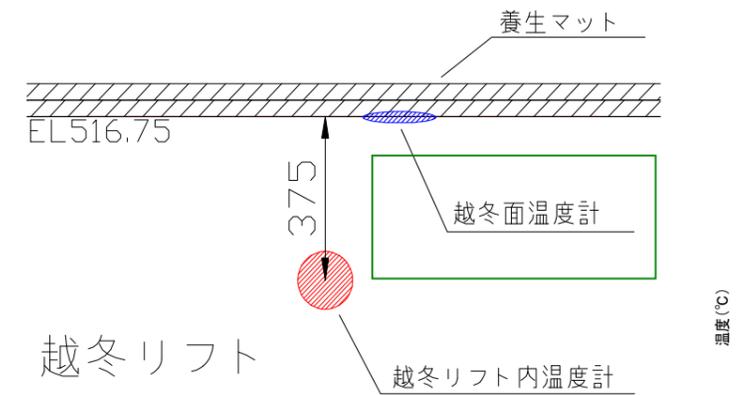
図 3.4.42 越冬養生温度計測位置(浅川ダム)

浅川ダムにおいては、平成 23 年度越冬面時にマット 1 枚と 2 枚でマット直下のコンクリート温度を測定した。越冬時のコンクリート等の温度を測定するため、図 3.4.42 に示すように、6BL の越冬リフト内温度計を配置した。養生マット直下のコンクリート表面の温度は、養生マット 2 枚とすることにより 5°C 程度以上を確保した(図 3.4.43)。

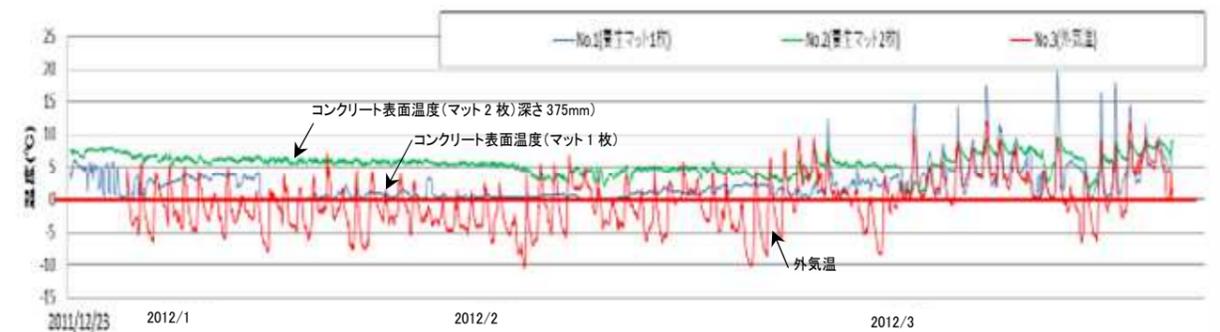
図 3.4.43 越冬養生温度計測結果例(浅川ダム)

この結果から、浅川ダムでは、養生マットを 2 枚+ブルーシートを採用した。

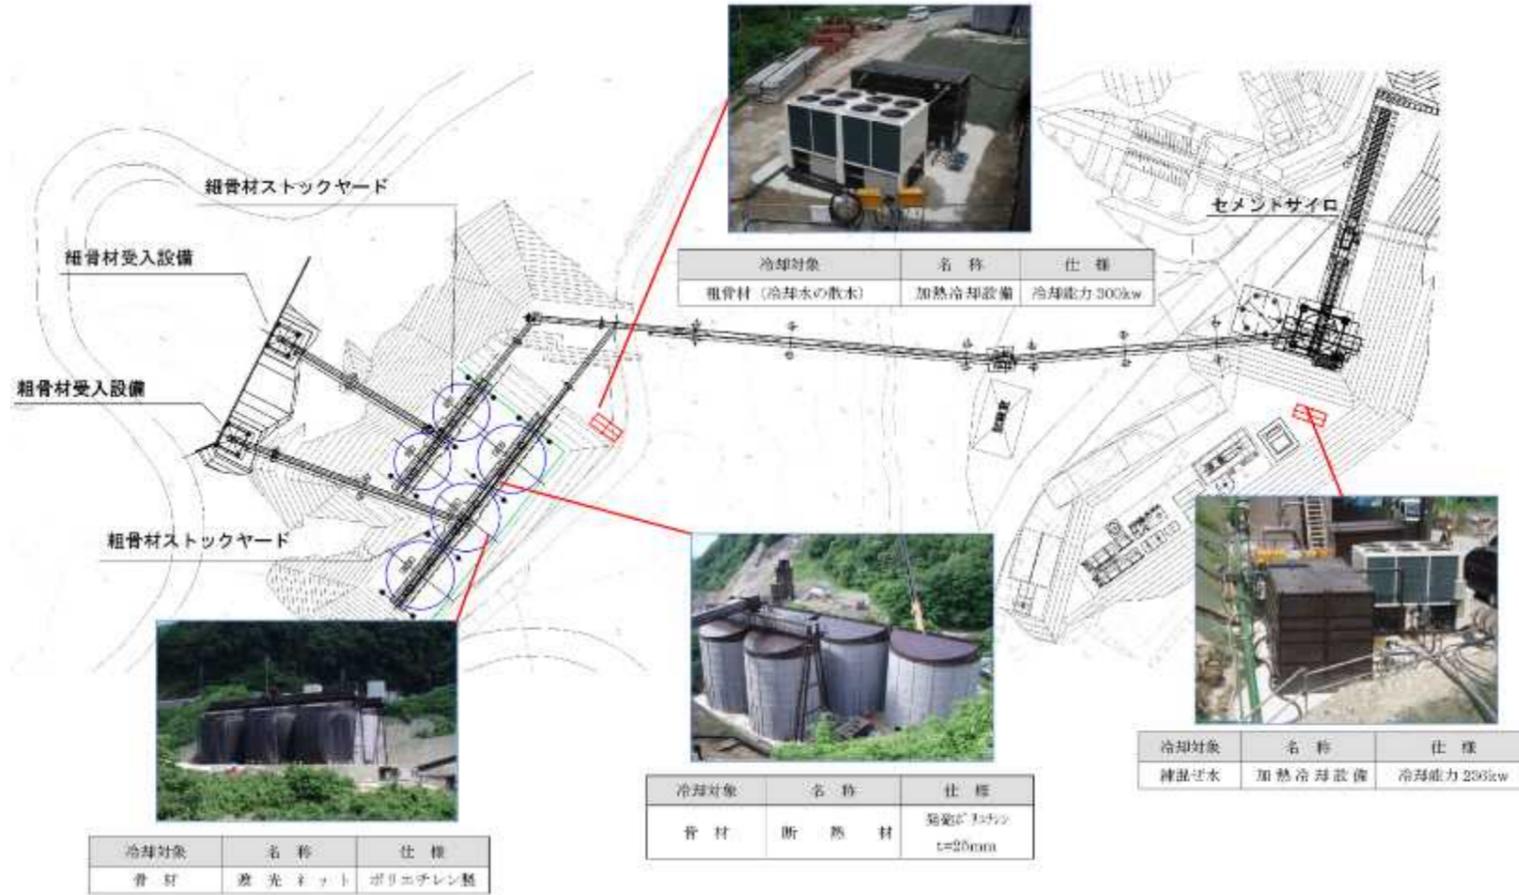
図 3.4.44 打設前コンクリート温度の抑制対策

浅川ダムではコンクリートの打ちこみ温度を 25℃以下とするため、コンクリート練り混ぜ水には 8℃の冷却水を使用した。また、骨材貯蔵ビンでは粗骨材に 8℃の冷却水を散水するとともに、骨材ビンに断熱マットの設置と遮光ネットを設置することで暑中コンクリート対策を取っている。

これらの対策によりコンクリート温度を低減することが可能となった。

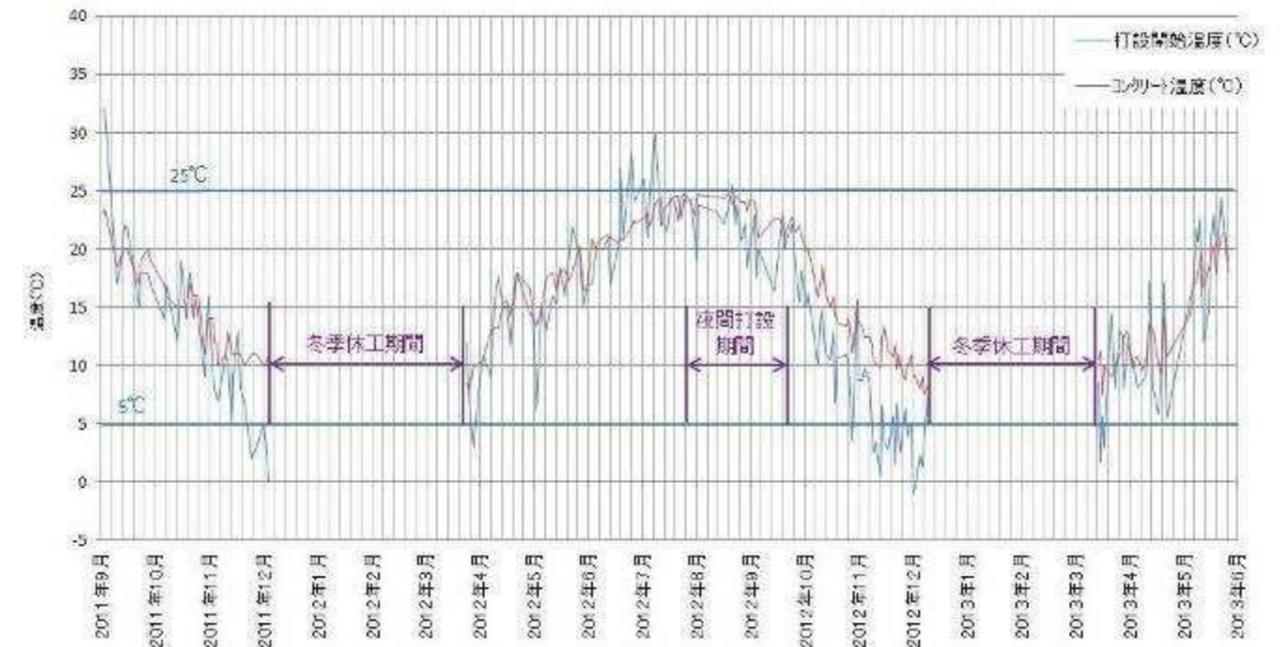
図 3.4.45 コンクリート温度測定結果

コンクリート温度の測定結果は図 3.4.45 に示すとおりであり、25℃以内で打設されている。

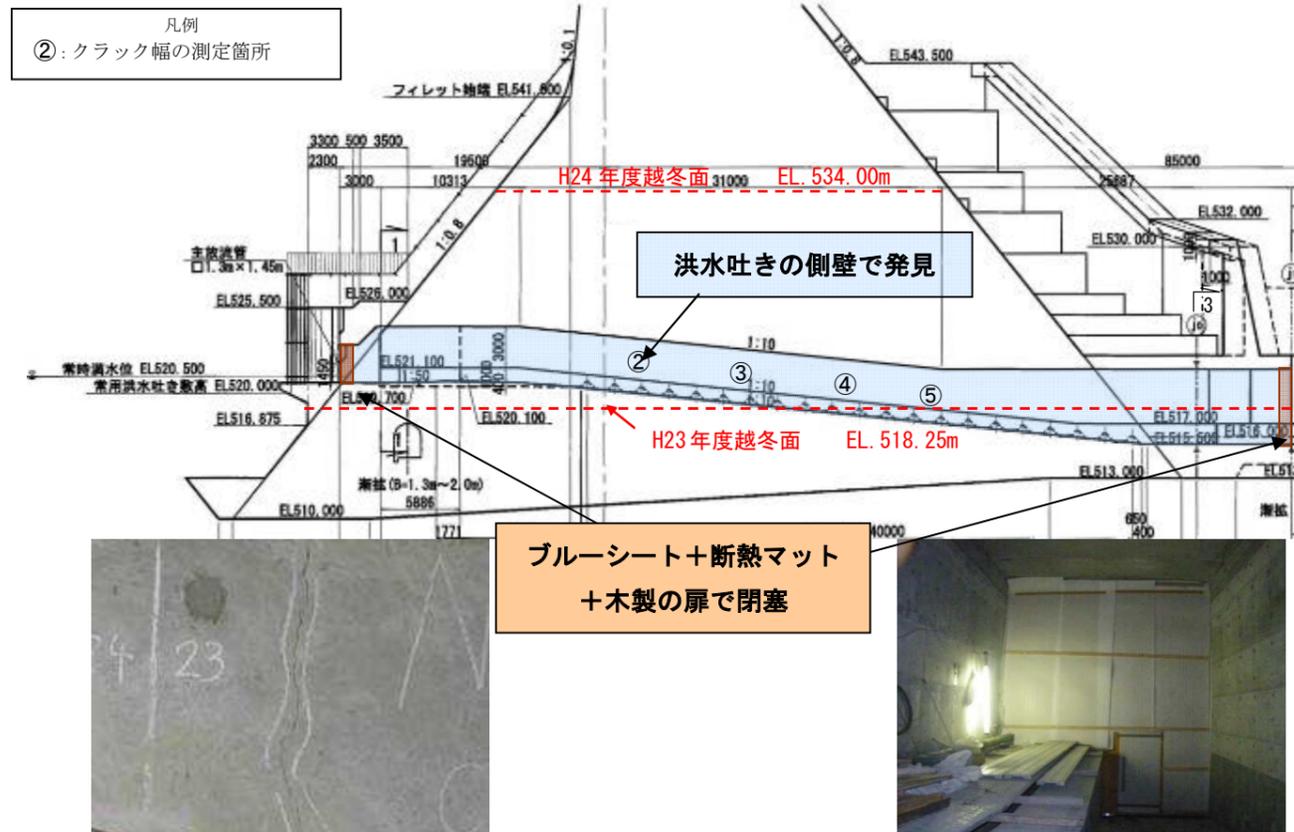
図3.4.46 洪水吐き断面と発見時の概要

洪水吐きを設置した5BLは、平成23年9月13日から打設を開始し、EL.518.25mまで打設した平成23年12月16日を最後に越冬した。翌24年4月19日から打設を再開し、EL.534.0mまで打設した（平成24年12月7日）。平成25年は4月13日から打設を開始している。越冬面と洪水吐き断面の関係を図3.4.46に示す。

クラック発見時は、洪水吐き呑・吐口はブルーシートで閉塞していたが、クラックが進展することを防止するため発見直後の10月8日に、洪水吐きの上下流出入口において断熱マットを敷設した。また、同年12月26日には越冬対策として木製扉を敷設した（図3.4.46参照）。

洪水吐き側壁で発見されたクラックの例（H25年4月3日撮影）

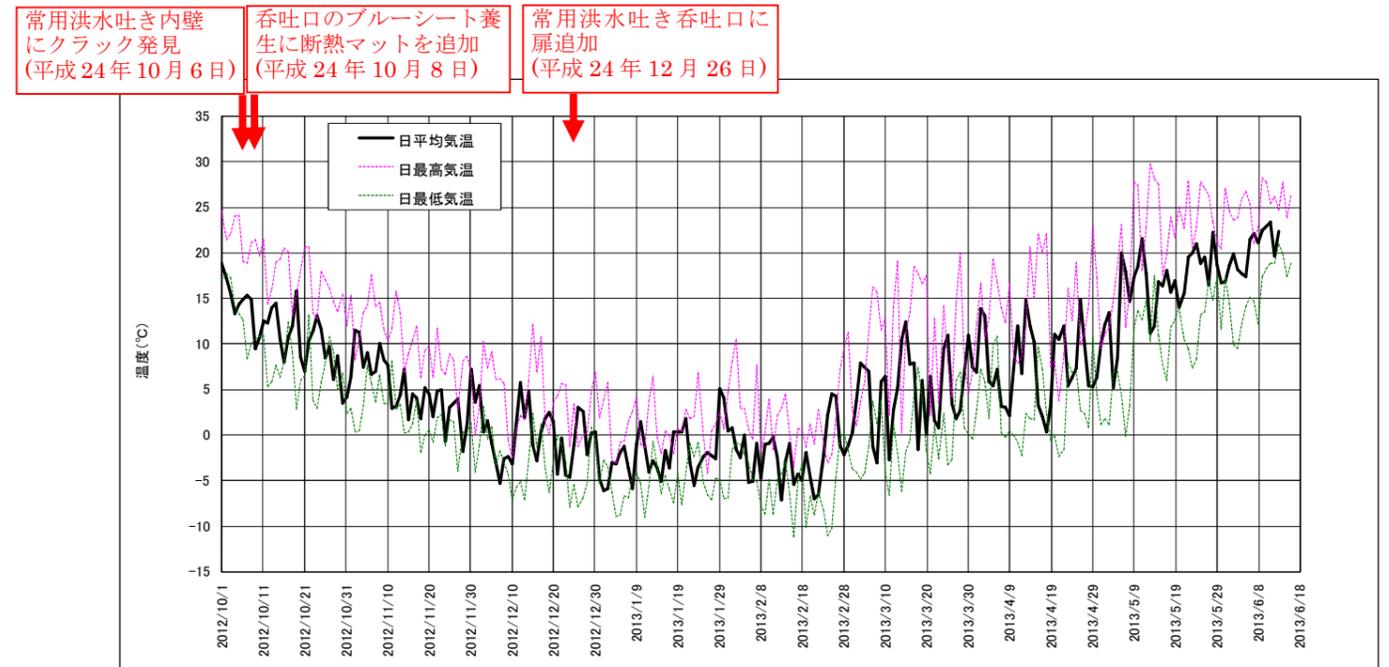
図3.4.47 外気温および洪水吐き内部の気温の変化

図3.4.47に示すようにクラックを発見した10月以降は気温が低下することから、詳細調査は、気温が高くなる平成25年4月以降に実施することとした。なお、平成24年度の越冬面を平成25年3月27日に詳細に確認したが、越冬面にクラックは認められなかった。

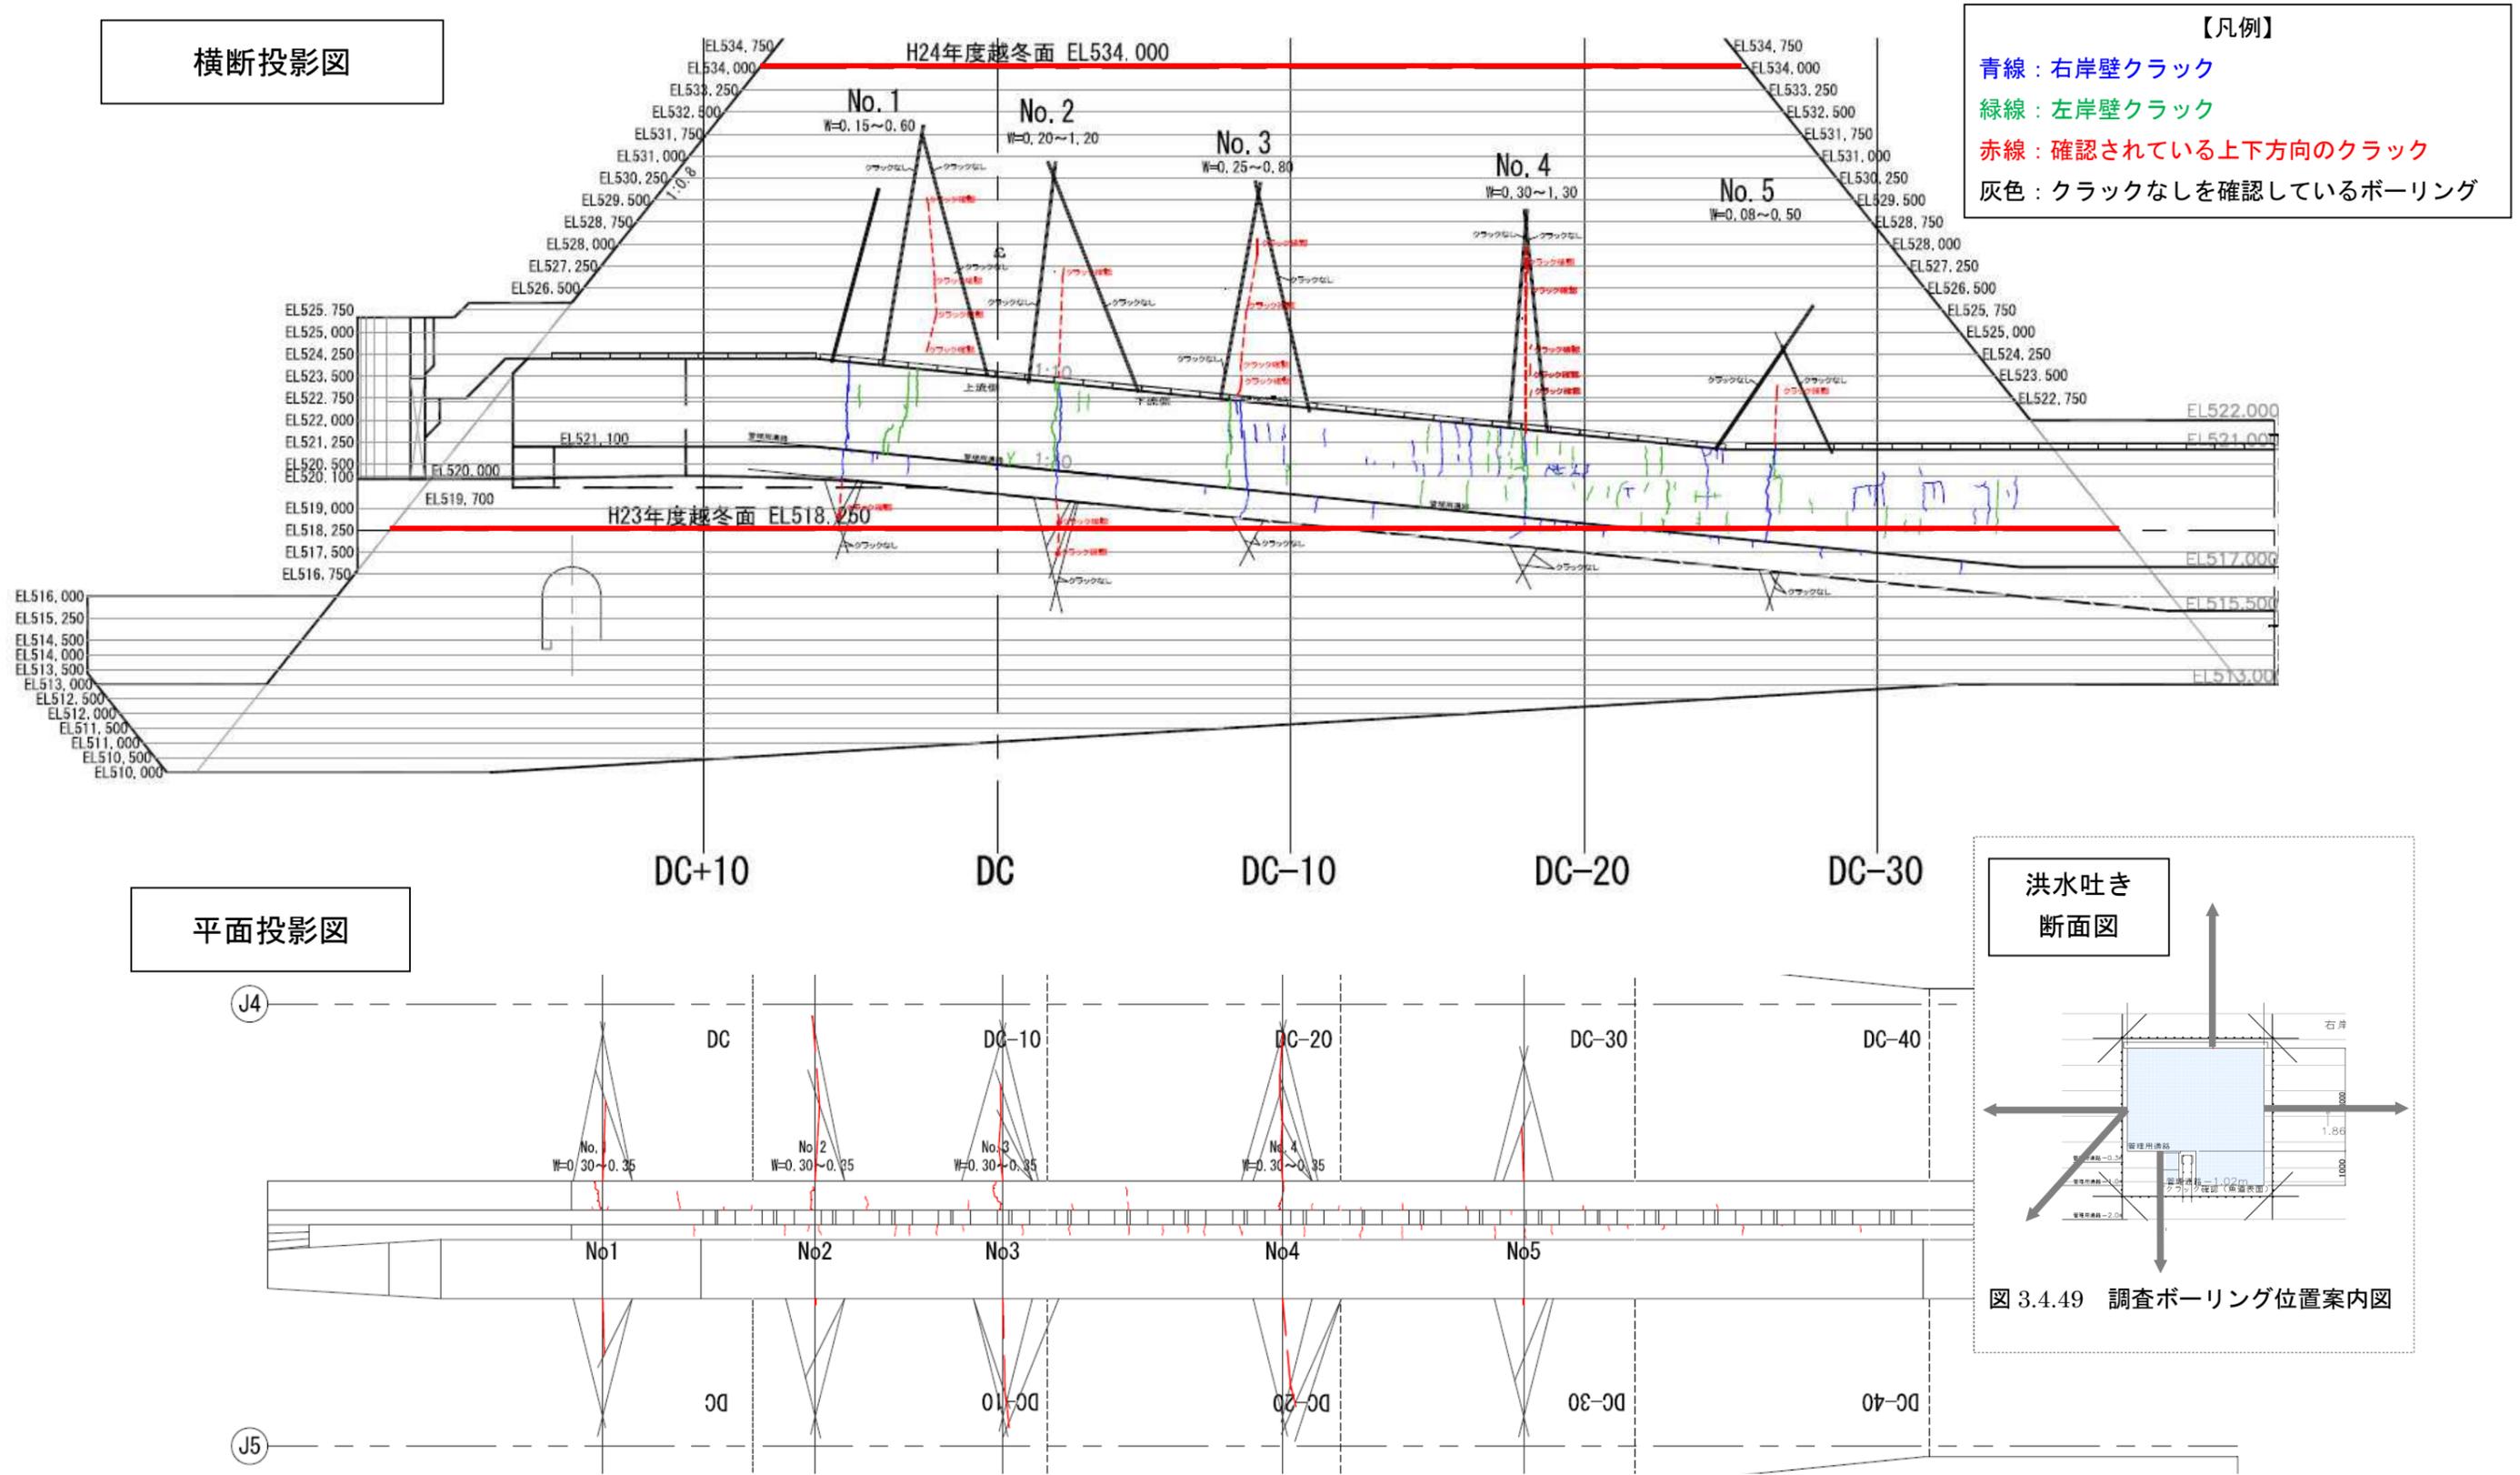
図 3.4.48 常用洪水吐き クラック分布図

常用洪水吐き壁面に分布するクラックの詳細調査を実施した。クラックは、側壁や管理用通路床版では認められた。しかし、プレキャストコンクリートで構成される天井では認められず、ステンレス材でライニングされている洪水吐き床版ではその分布が不明であった。このため左岸と右岸の壁や管理用通路床版に連続していると想定されるNo.1～No.5の5箇所について、奥行き方向に30cm程度のコンクリートはつり調査とボーリング調査を実施してクラック範囲を検討した。

図 3.4.48 に側壁で観察されたクラックマップを青・緑色の太線で示し、ボーリングで確認された堤体内部のクラックを赤色の破線で示す。また、クラックが認められなかったボーリングは灰色で示した。なお、堤体の下流面において調査を実施した結果、クラックは全く認められなかった。(上流面の詳細調査は7月中旬から実施し、クラックは認められなかった。)

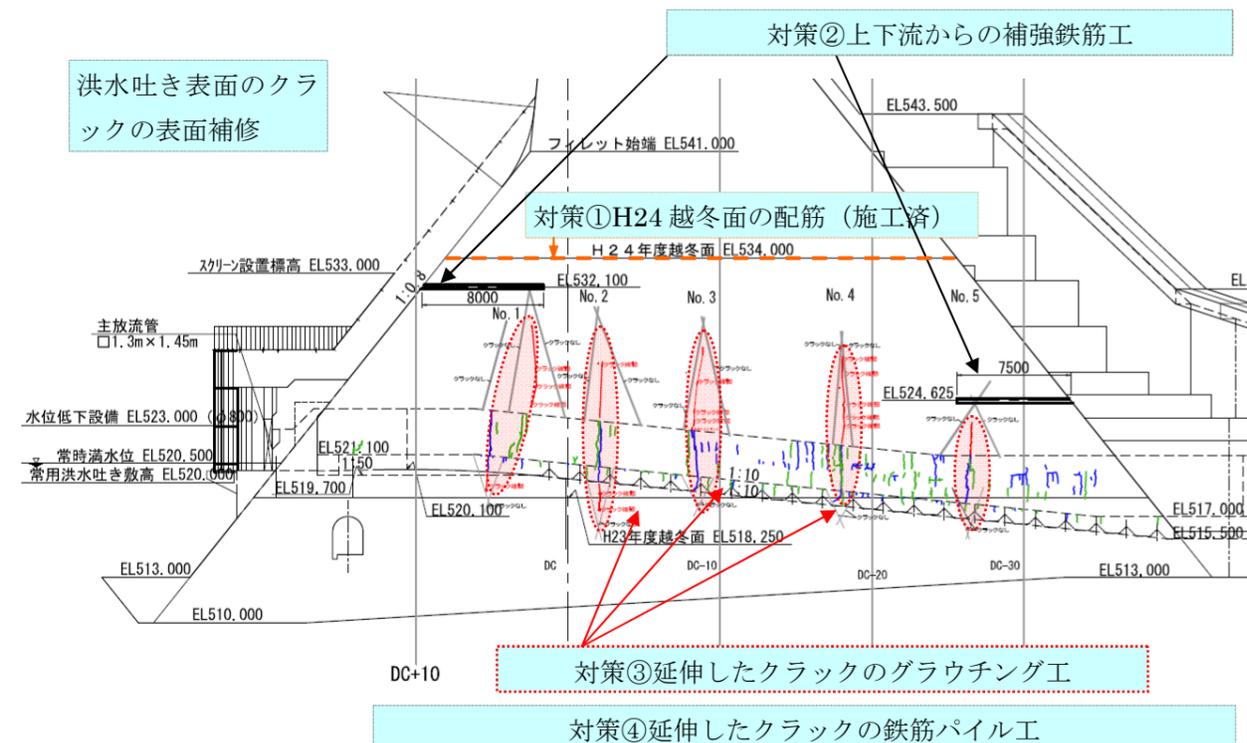
図 3.4.50 クラック対策工概要図

平成 25 年の打設前に、平成 24 年度越冬面に対し、写真 3.4.35 のように配筋してこれより上面にクラックが伸びない対策を実施している (対策①)。ただし、本対策は、クラック先端部でのクラックブレイクではないため、以下の対策を実施することとしている。

上下流面に近い No. 1、No.5 のクラックについては、万一上下流面に伸びないようにするため、水平ボーリングを実施して鉄筋を挿入してクラック先端直近でブレイクする必要がある (対策②)。

また、(4)において、洪水吐き内のクラックが現状の状態でも現行の設計基準に基づく安定性を満たすことを確認しているが、今後ダムが冷却する過程でのクラックの進展を防止するために、内部まで伸びているクラックについてはグラウチングを実施し、閉塞するものとする (対策③)。さらに、洪水吐き内側から放射状に削孔し、クラックをブレイクする鉄筋パイル工を挿入する補助工法も併用を検討する (対策④)。

最後に洪水吐き壁面表面に短く不連続に分布するクラックは、表面補修を実施する。

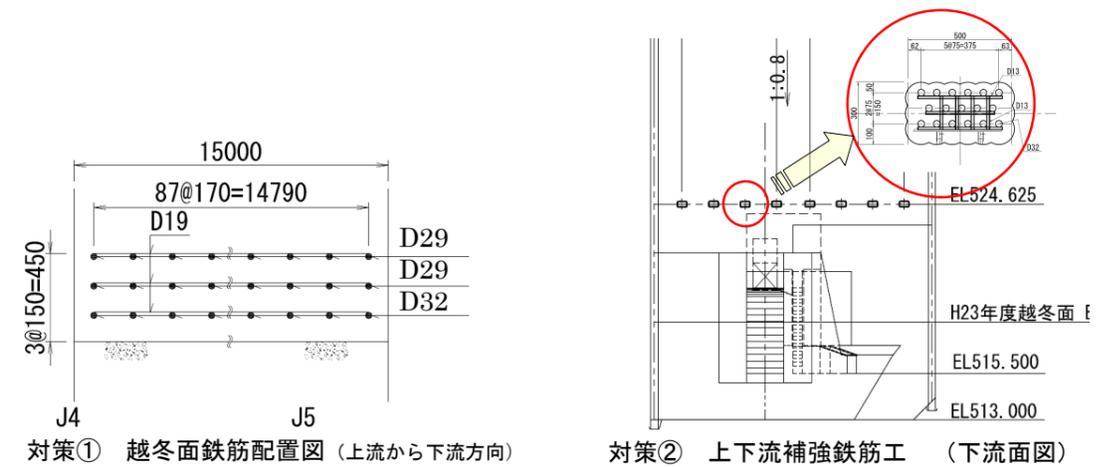
図 3.4.51 対策①、対策② 配筋概要図

図 3.4.51、図 3.4.52、図 3.4.53 には、施工実施中または実施済みの対策①、対策②の配筋概要、対策③のクラックグラウチングの孔配置図および対策④の鉄筋パイル工概念図を示す。

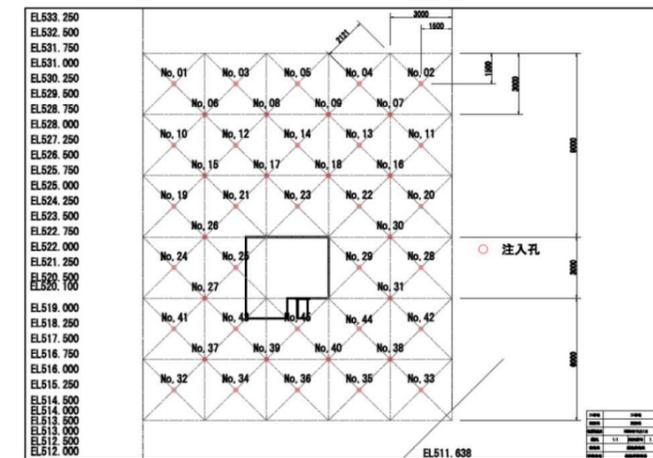
図 3.4.52 対策③ グ라우チング孔標準孔配置図

※対策③のグラウチングは、No.2~No.4 の 3 断面から順次施工を行う。No.1 および No.5 断面は対策②の上下流補強鉄筋工の施工後に行う。

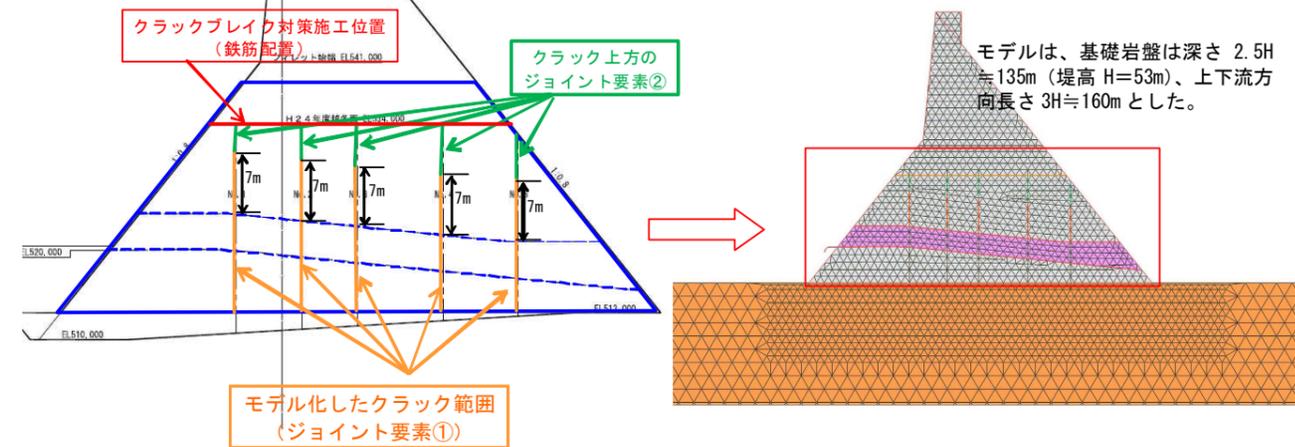
図 3.4.54 二次元検討モデル概要図

解析モデルを以下に示す。クラックは基礎面まで貫通していないことを調査結果では確認しているが、ここではより厳しい条件として基礎面から洪水吐きの上方7mまでクラックがあるモデルとした。

既にあるクラックをジョイント要素①とモデル化した。これは、引張応力は伝達せず（引張が作用すると剥がれる）、圧縮応力は伝達する要素である。また、その上方には引張強度を超えた段階でジョイント要素①に変化するジョイント要素②を設定した。本モデルでは、常用洪水吐きの空洞部は考慮していない。

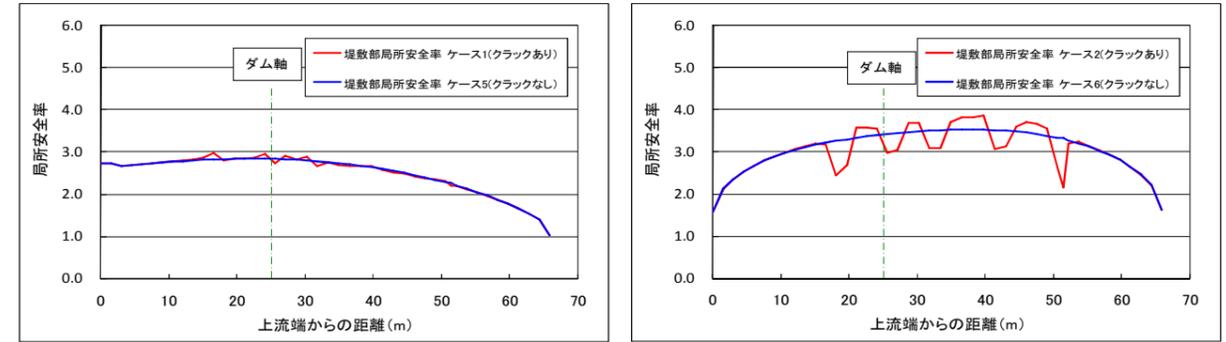
図 3.4.55 堤体敷きにおける局所安全率(サーチャージ水位+設計震度 1/2):クラック有り無し

表 3.4.8 では堤体の安定性、図 3.4.55-図 3.4.58 では着岩部の局所安全率、堤敷部の鉛直応力分、主応力分布を示す。これより

- 設計荷重が作用した場合の「せん断に対する安定性」については、平均せん断安全率 4 以上を満足した。また、局所安全率はクラックがない状態のモデルと有意な差はない。
- 設計荷重が作用した場合の「転倒に対する安定性」については、堤敷の応力分布は、全て圧縮側となる。
- 設計荷重が作用した場合の「堤体内の応力分布」については、クラックがない状態のモデルと比較して大きな違いはない。

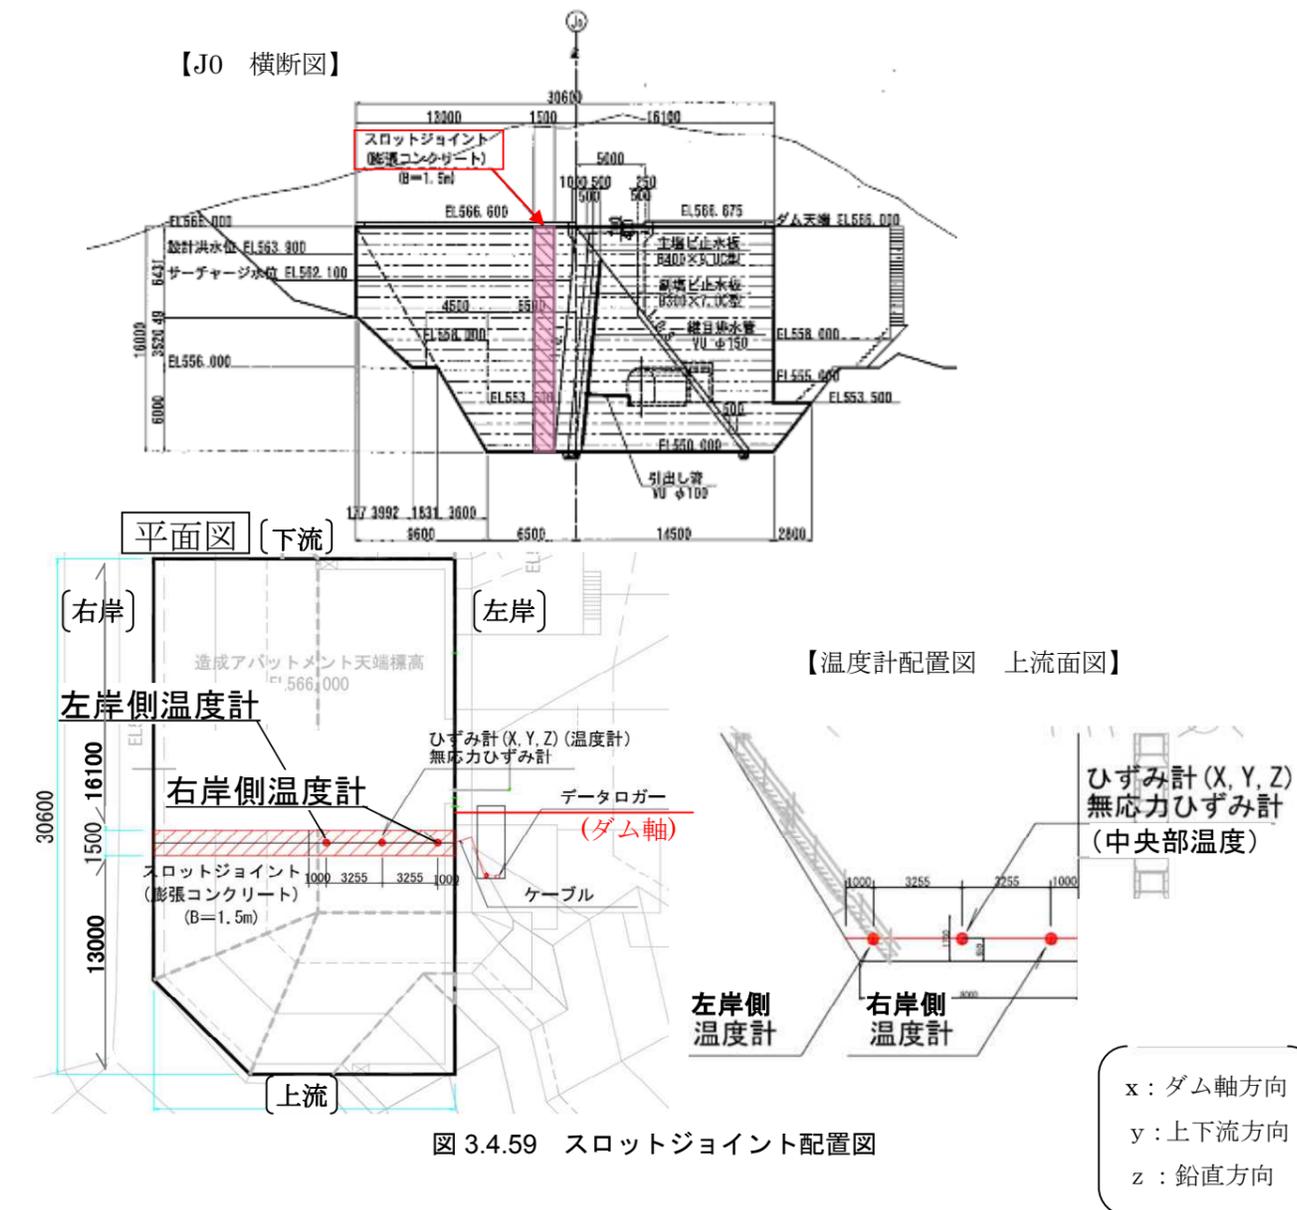
浅川ダムの造成アバットメント工は、規模が大きく温度応力の発生に対応するため、ブロック中央部付近に図 3.4.68 に示すように幅 1.5m のスロットジョイントを配置した。

スロットジョイントの膨張効果を確認するため、着岩部の 1 リフトにひずみ計等を配置して膨張コンクリートの現場計測を実施した。図 3.4.59 に計器の設置箇所を示すが、中心部に測温機能付きのひずみ計 (3 方向) と無応力ひずみ計を設置した。

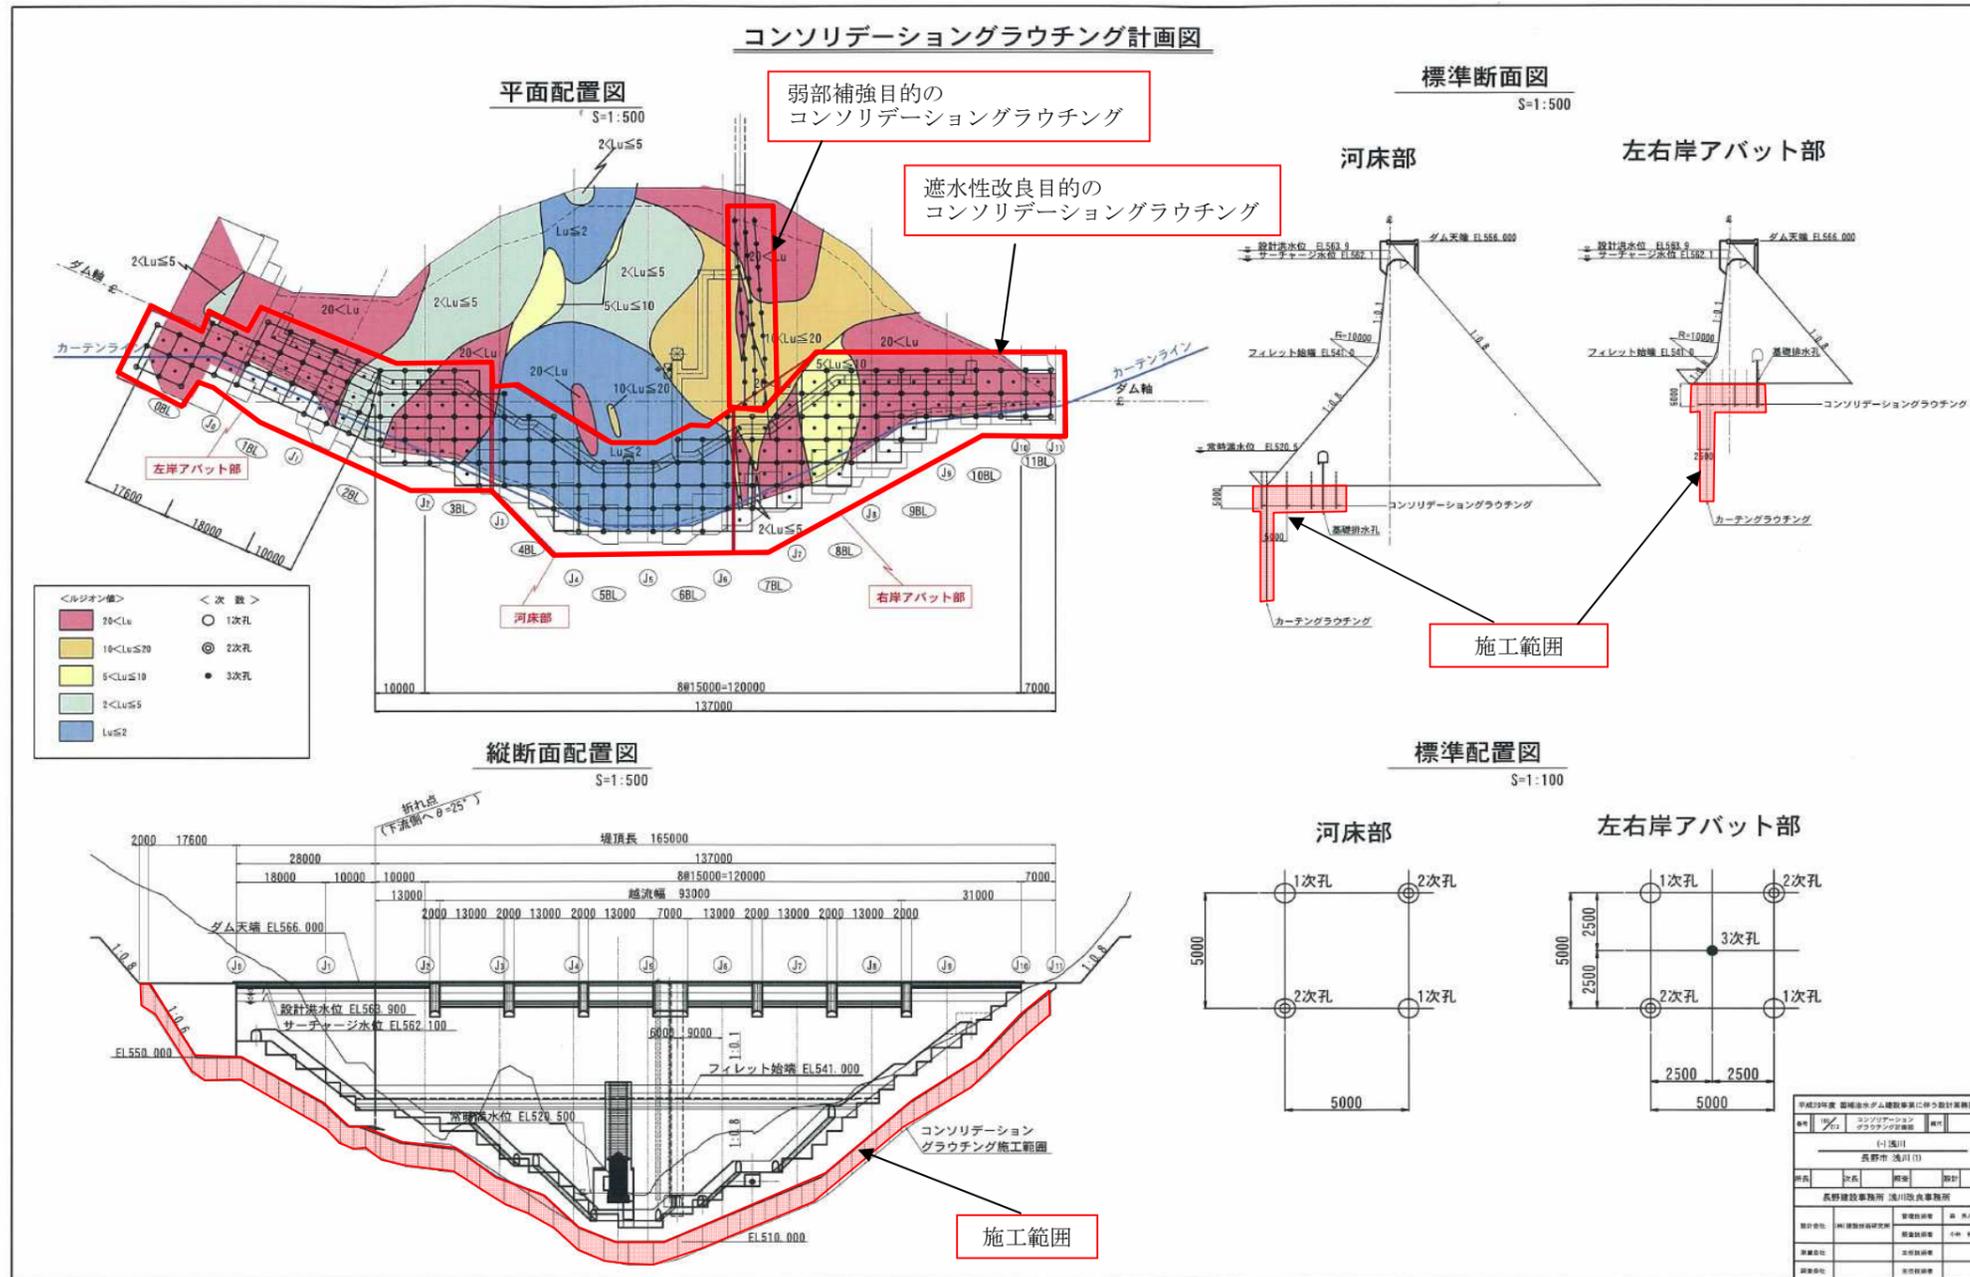
図 3.5.1 遮水性の改良目的及び弱部補強目的のコンソリデーショングラウチング全体計画

図 3.5.1 に遮水性の改良目的のコンソリデーショングラウチングの全体計画を示す。
