3.4.4 本体コンクリートの打設

3.4.5 常用洪水吐きに発生しているクラックの状況と処理について

3.5 基礎処理工

3.6 CSG地すべり対策工

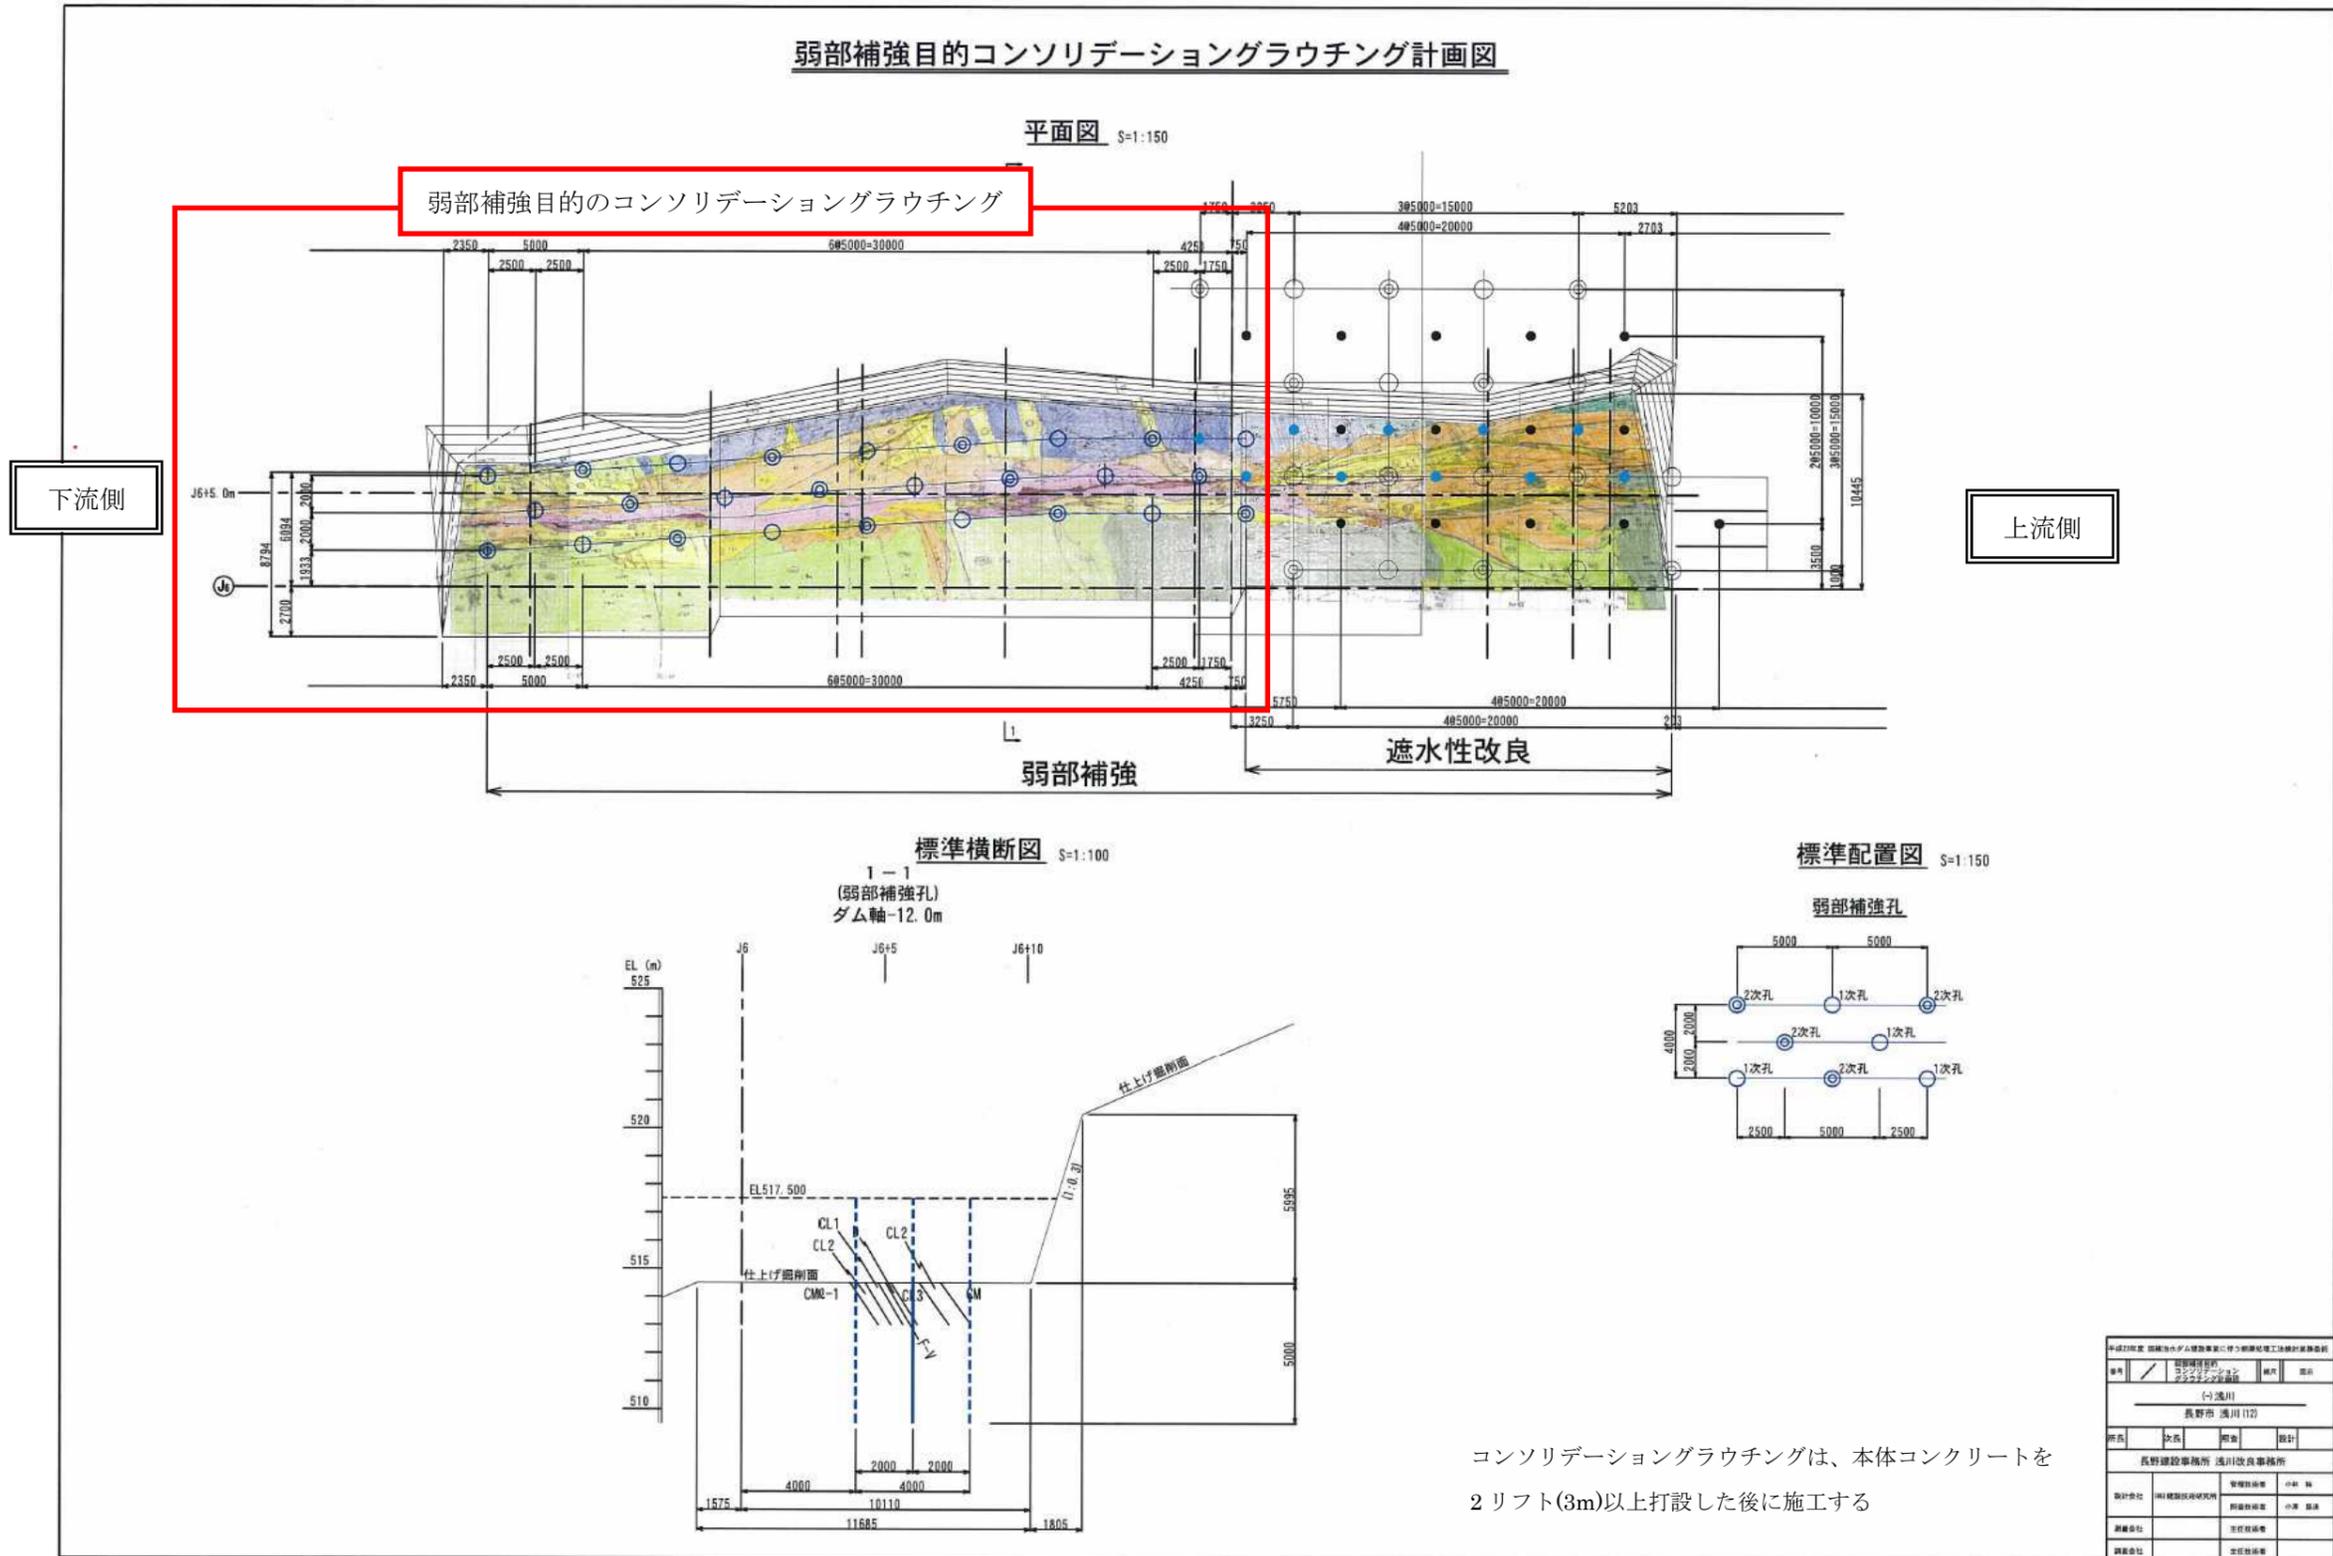
図 3.5.2 弱部の補強目的のコンソリデーショングラウチング計画

浅川ダムにおける弱部の補強目的のコンソリデーショングラウチング計画は、図 3.5.2 に示すように F-V 断層処理工部周辺において計画した。

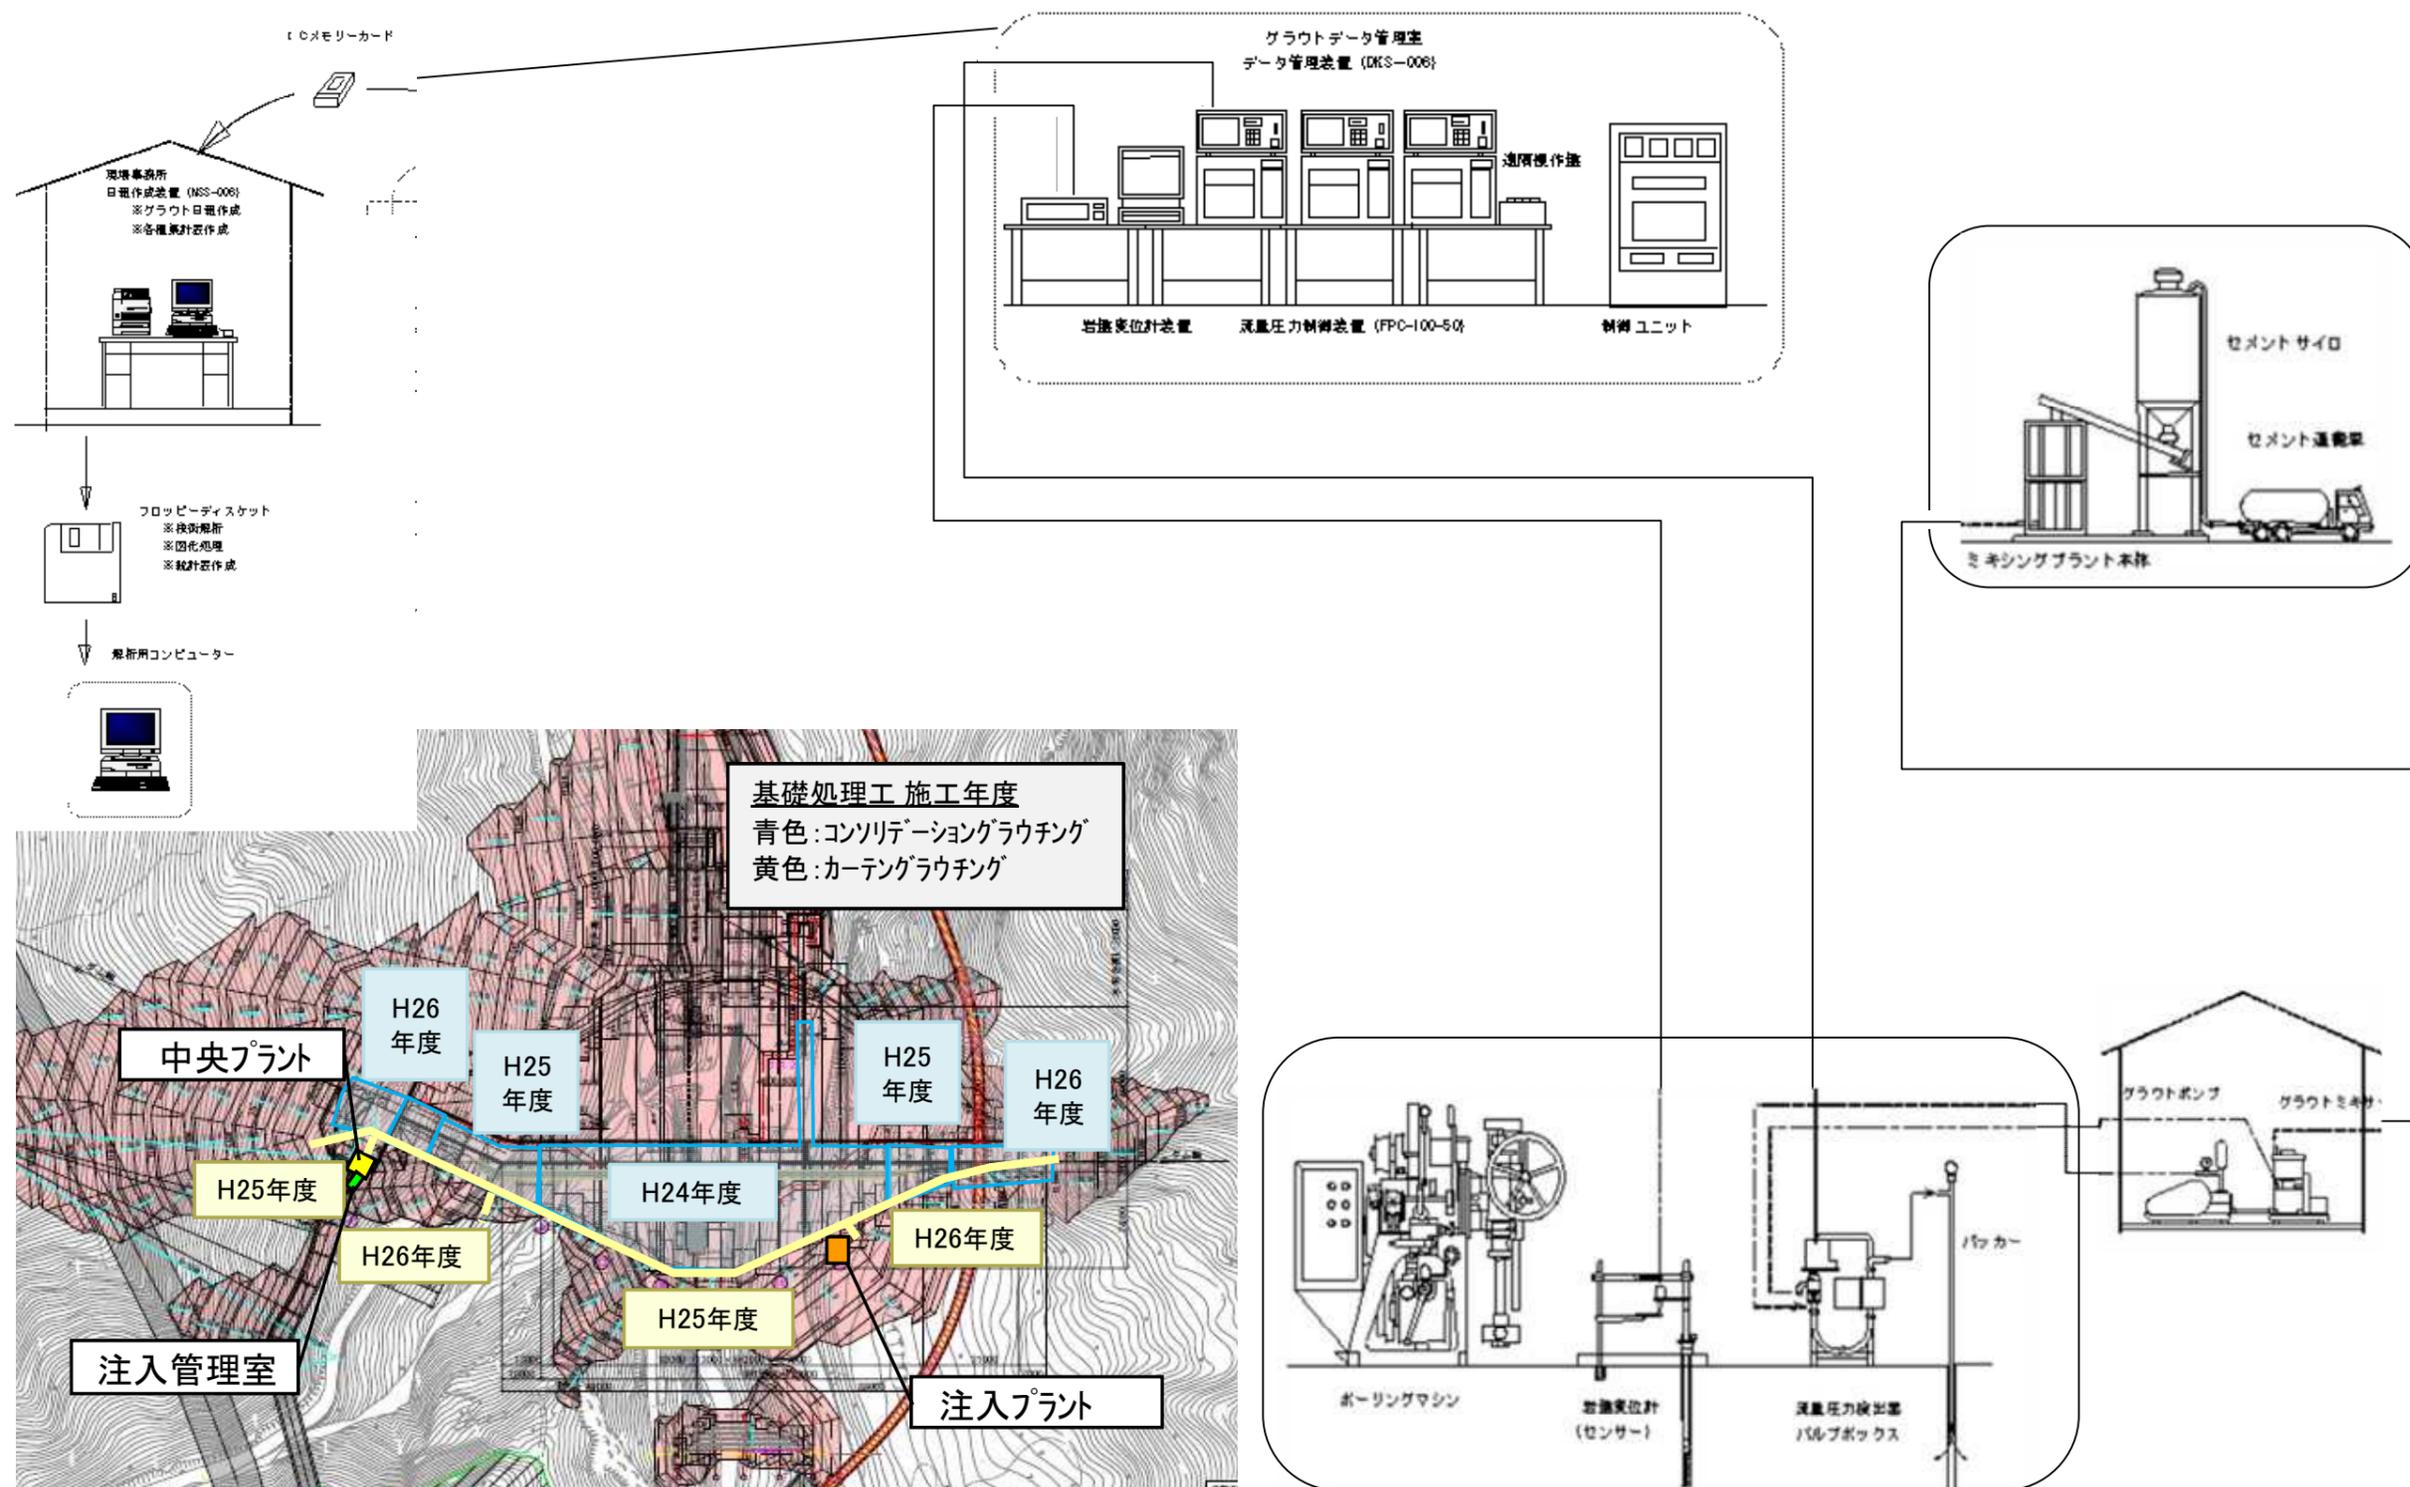
図 3.5.3 基礎処理工

基礎処理は図 3.5.3 に示すように、中央プラント方式で施工している。施工管理フローを図 3.5.4 に示す。

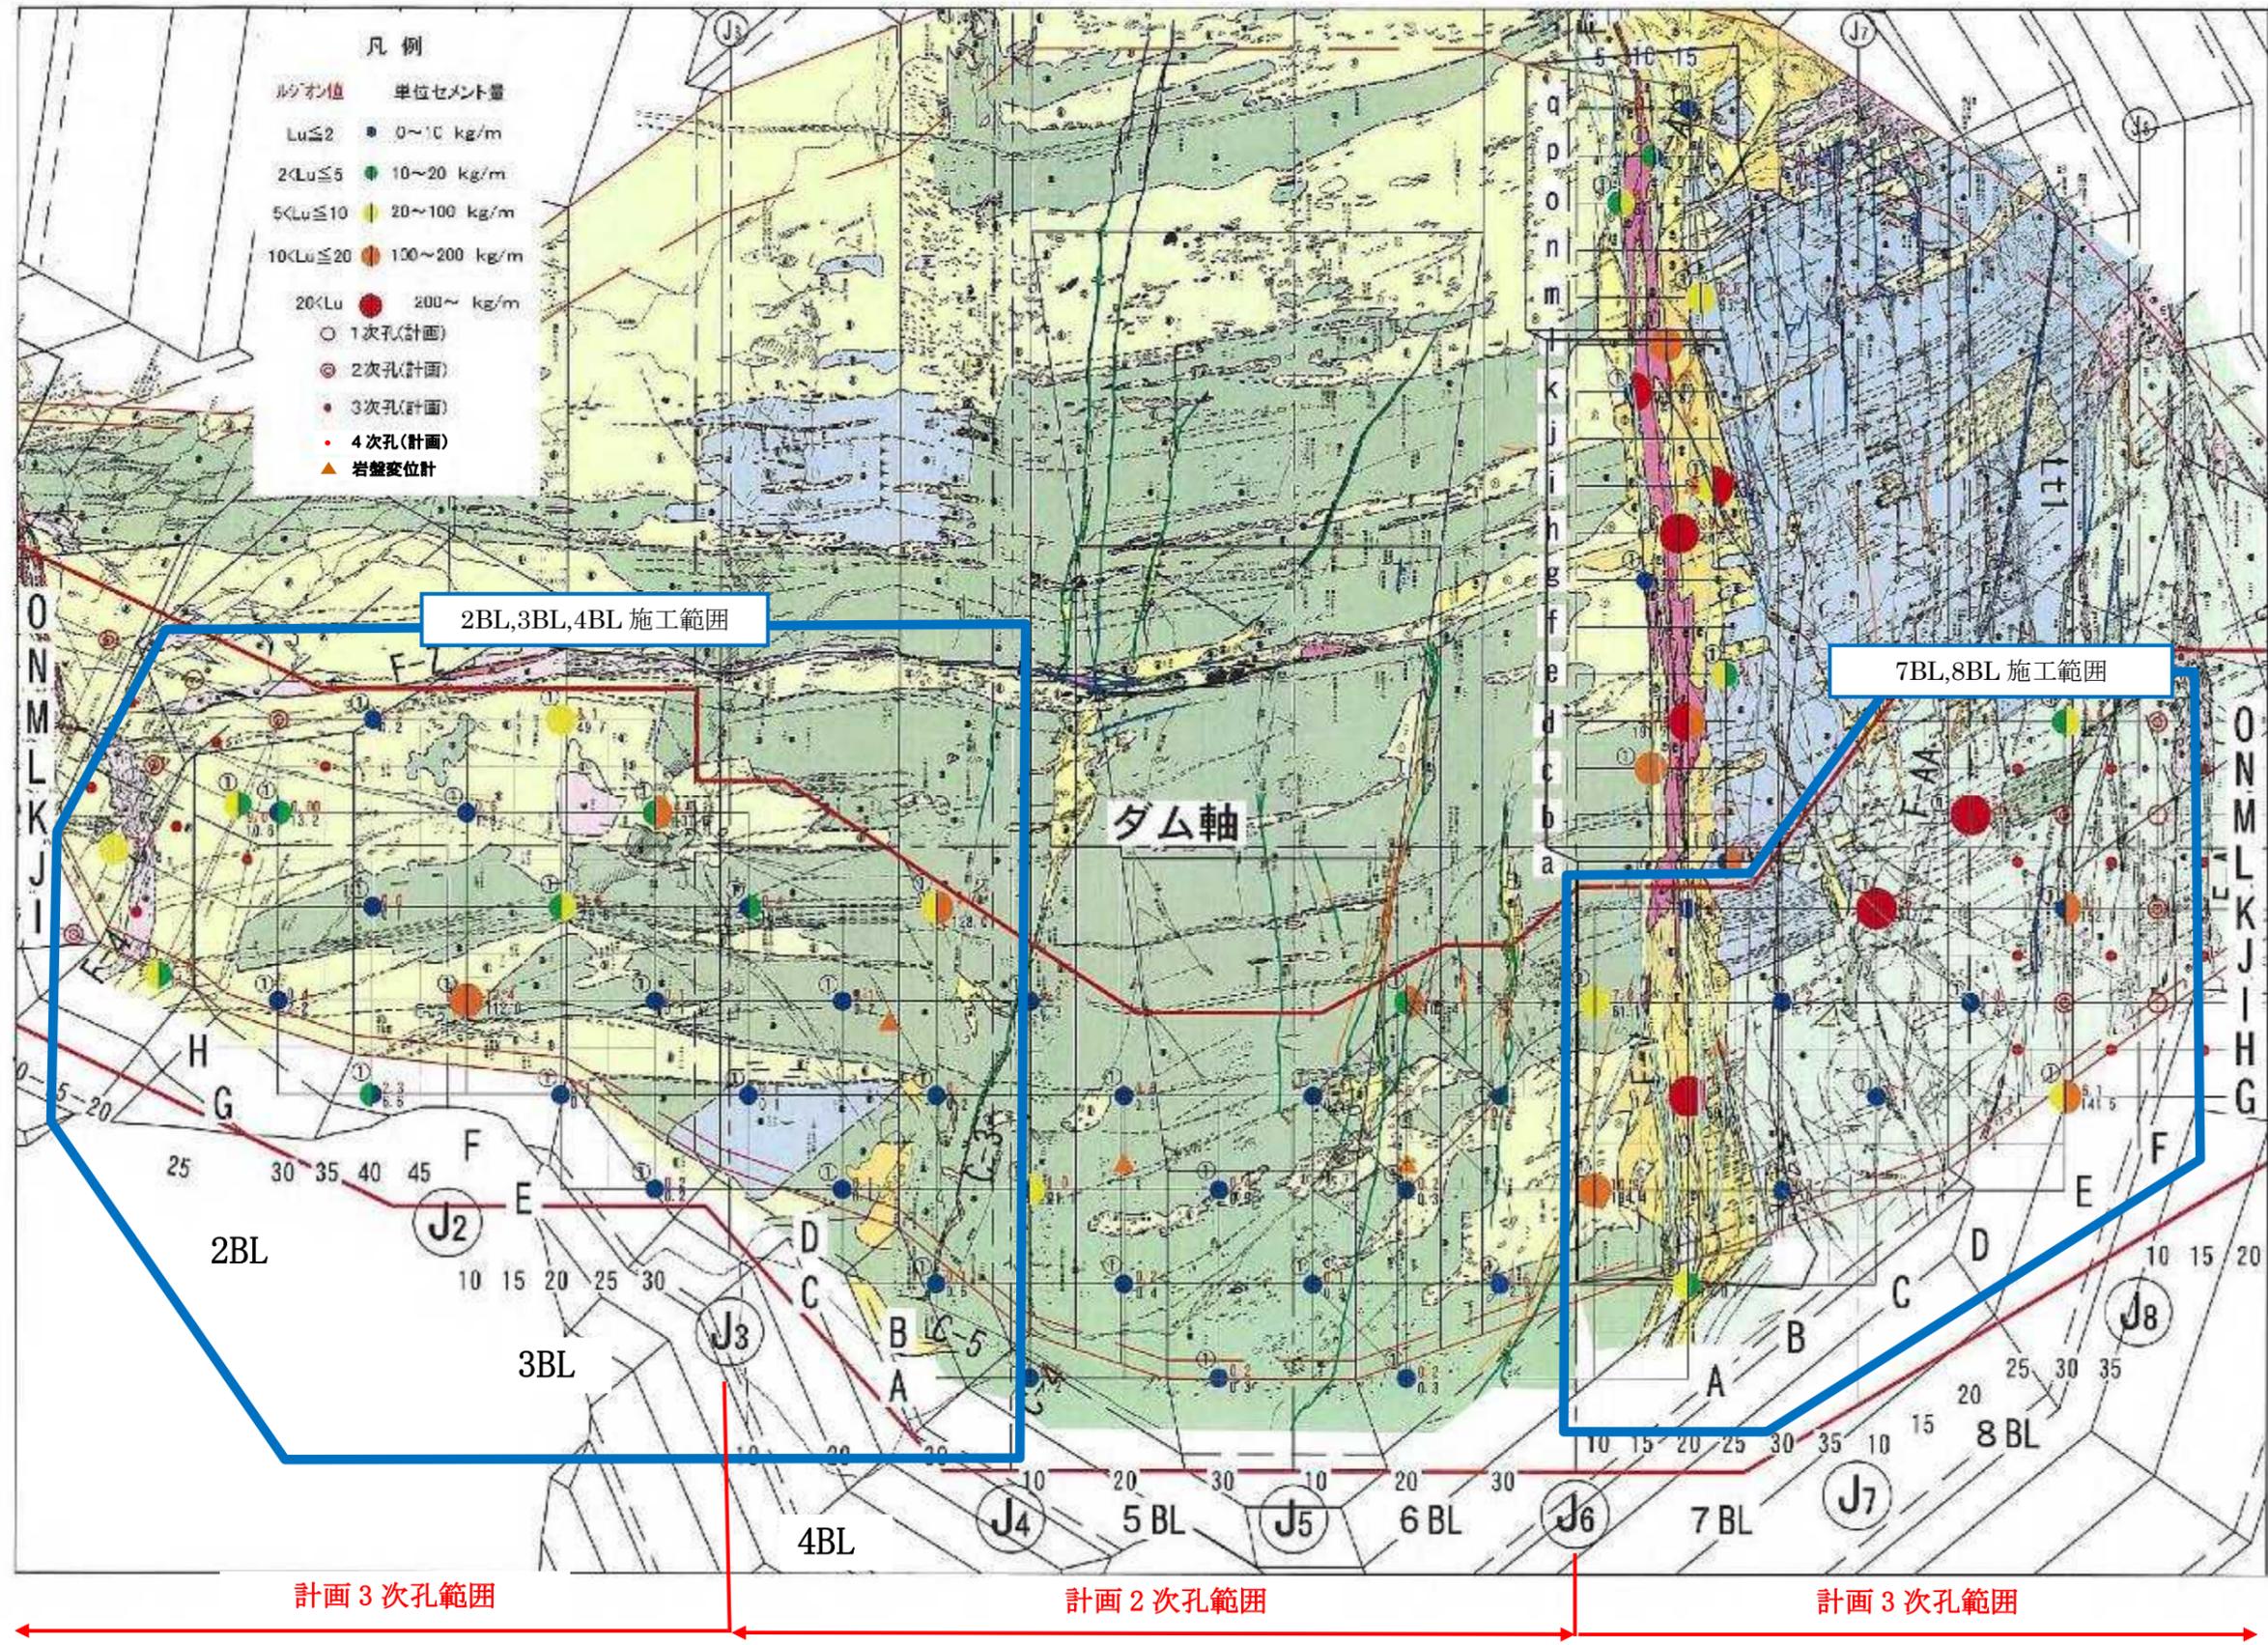
図 3.5.5 遮水性改良目的のコンソリデーショングラウチング実績図 (計画孔 1次孔)

遮水性改良目的のコンソリデーショングラウチング施工の結果、計画孔で改良目標値を超えた孔は、2BLで5孔、3BLで2孔、4BLで1孔、7BLで7孔、8BLで4孔確認された。

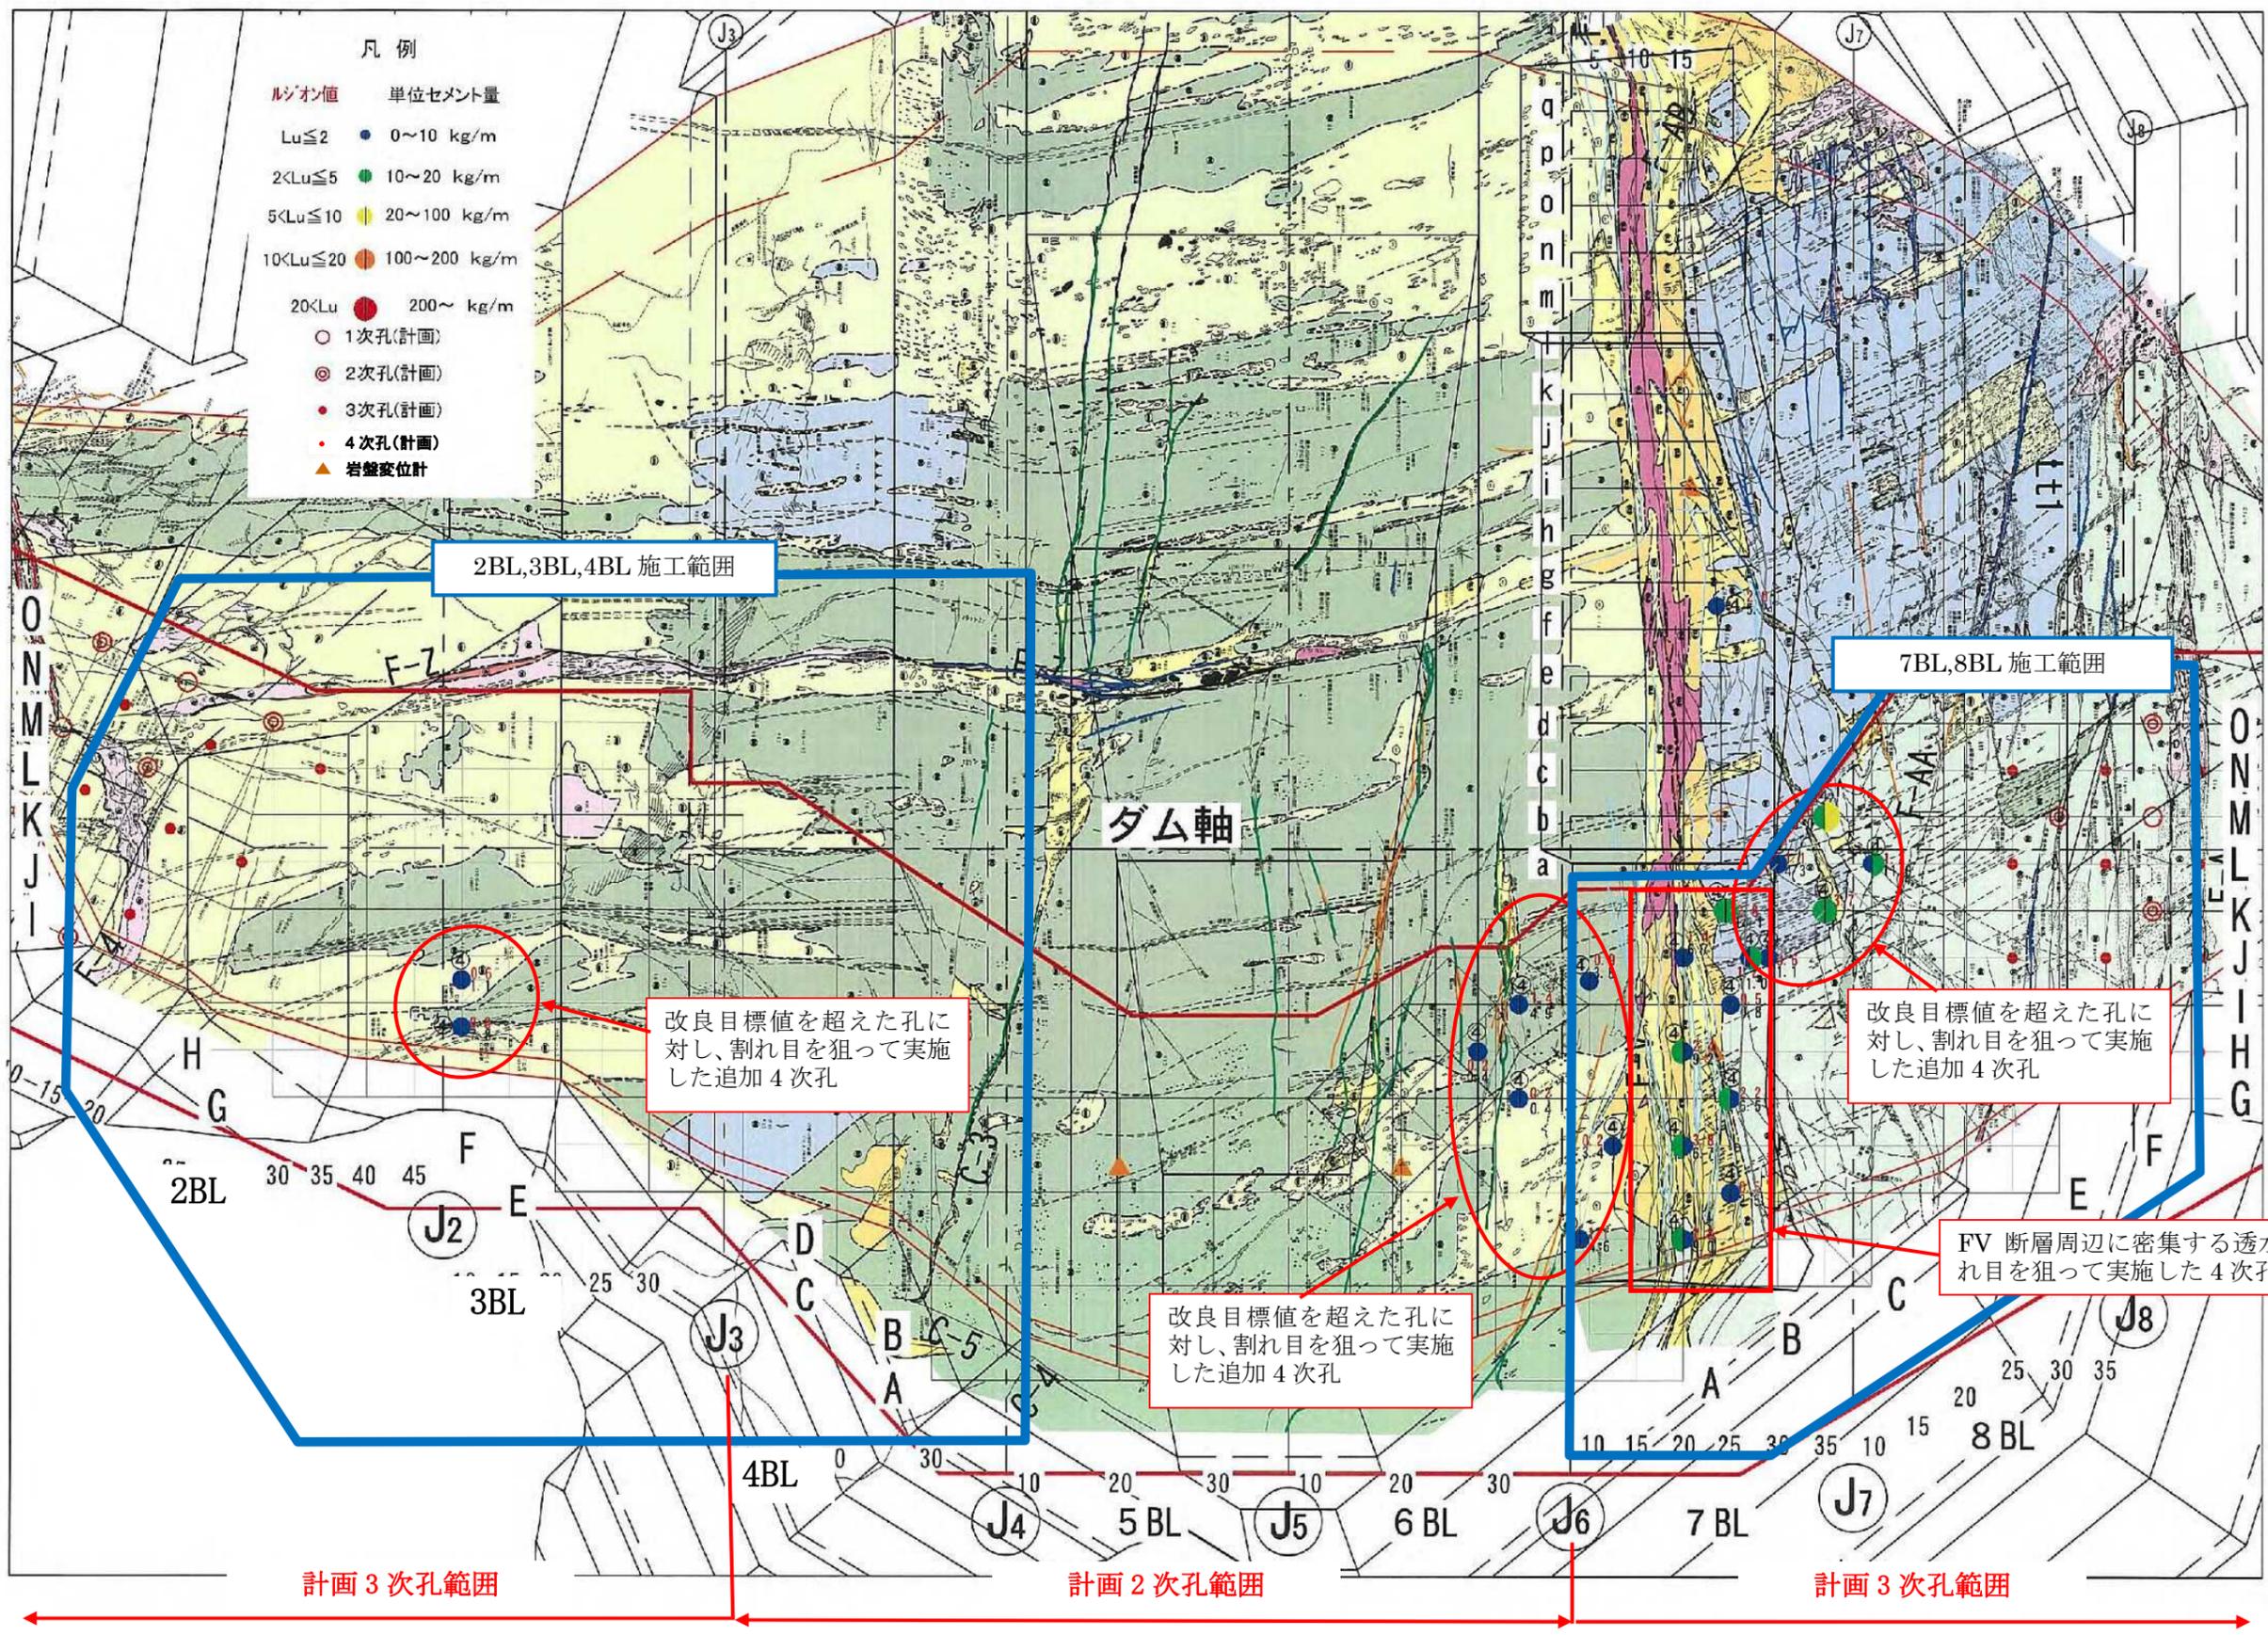
図 3.5.8 遮水性改良目的のコンソリデーショングラウチング実績図 (追加孔4次孔)

これらの孔に対し、透水的な素因となっている割れ目を狙い、追加孔を実施し、改良目標値以下を確認した。

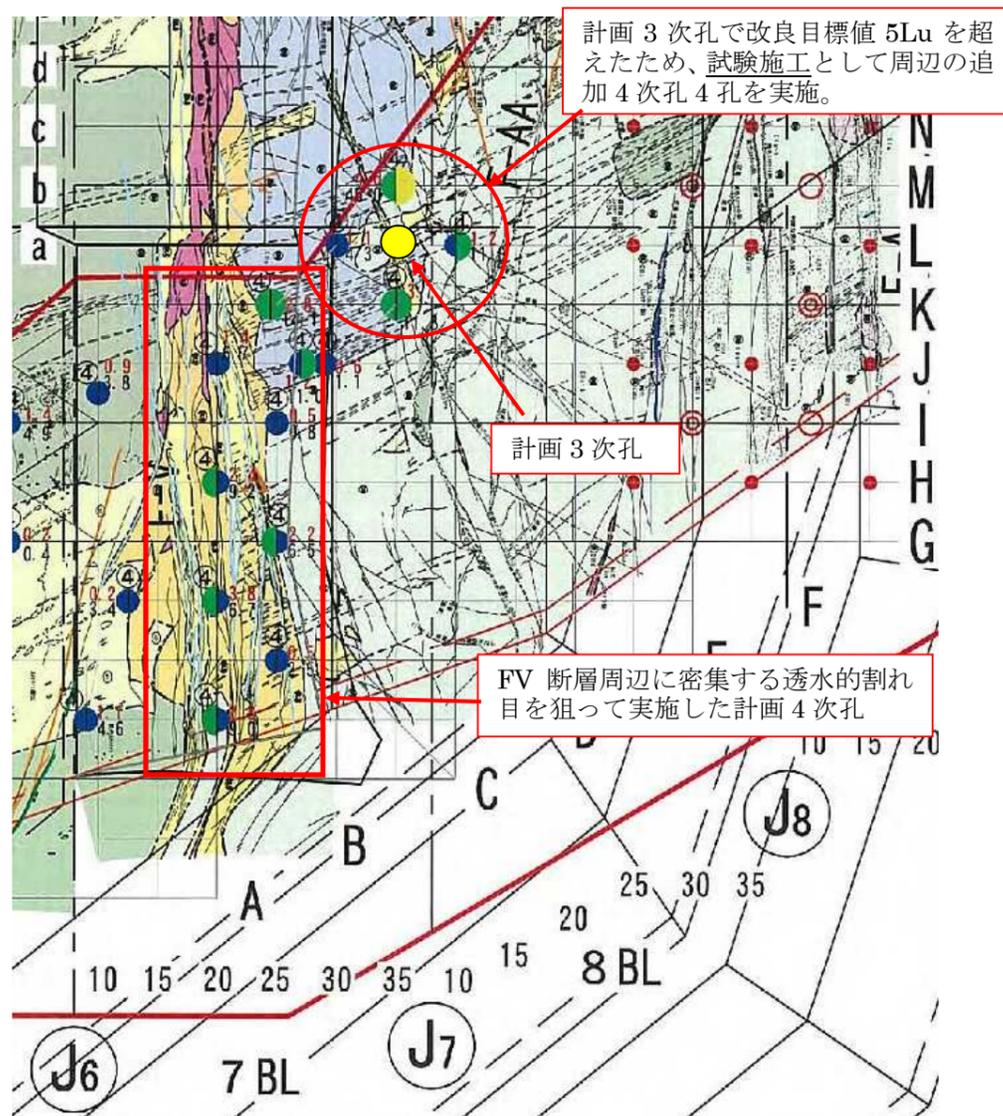
図3.5.10 7BL, 8BLの追加4次孔について (計画3次孔範囲)

図3.5.10は、7BL, 8BLで実施した追加孔の結果である。図に示す赤丸囲いの4次孔は、3次孔で改良目標値を超えたためFV断層より右岸側における試験施工として実施した。この結果、上下流の4次孔(7BL-K-35、7BL-M-35)で3次孔に対する割れ目を捕捉し改良目標値以下を確認した。

また、図3.5.10の赤四角囲いは、FV断層周辺に密集して透水的割れ目が分布することから追加孔ではなく、計画4次孔として実施したものである。

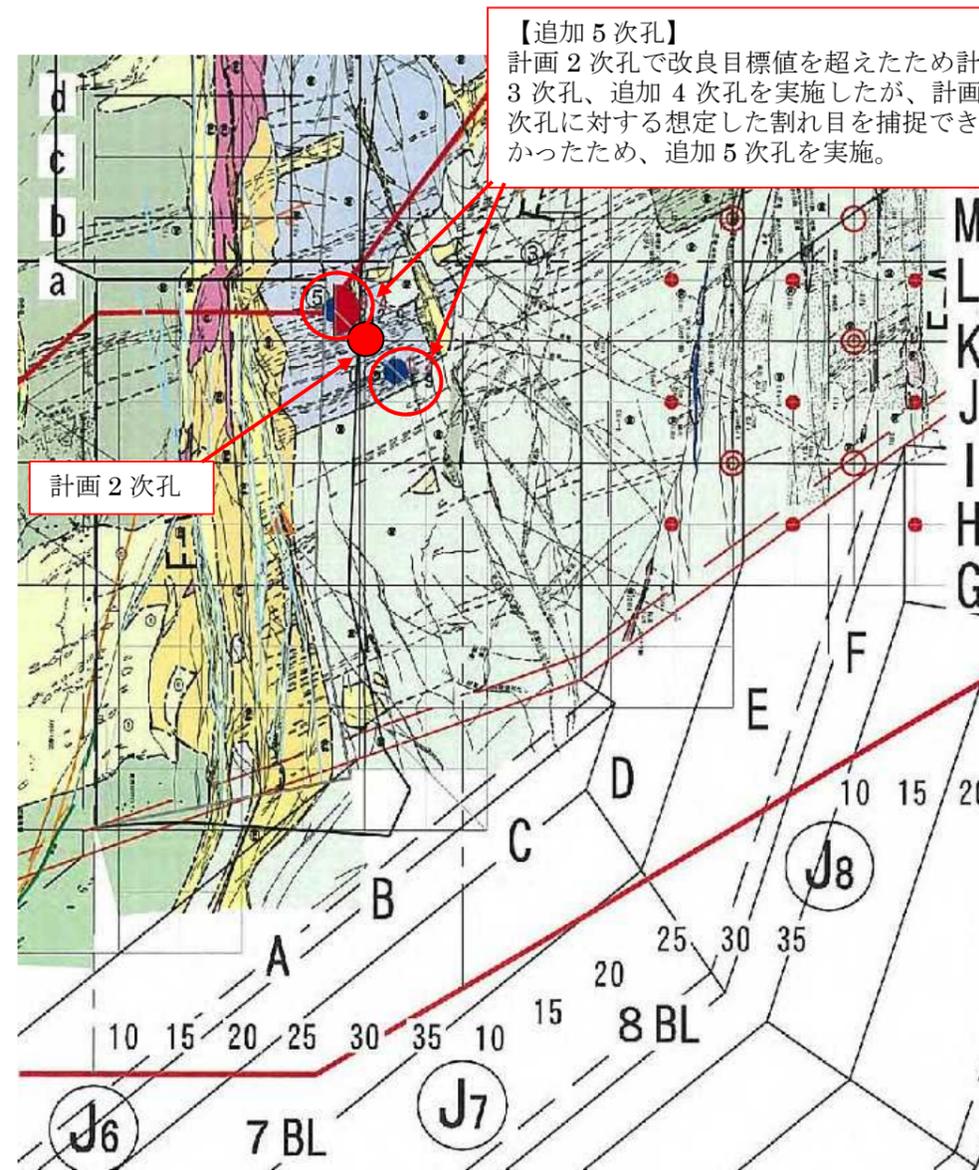
図3.5.11 7BLの追加5次孔について (計画3次孔範囲)

一方、図3.5.11は、改良目標値を超えた計画2次孔に対して実施した追加5次孔である。計画2次孔に対し、計画3次孔、追加4次孔を実施したが、計画2次孔で捕捉されている割れ目を捉えることができなかった。このため、追加5次孔2孔(7BL-KL-28、7BL-JK-32)を実施し、割れ目を捕捉して改良目標値以下を確認した。

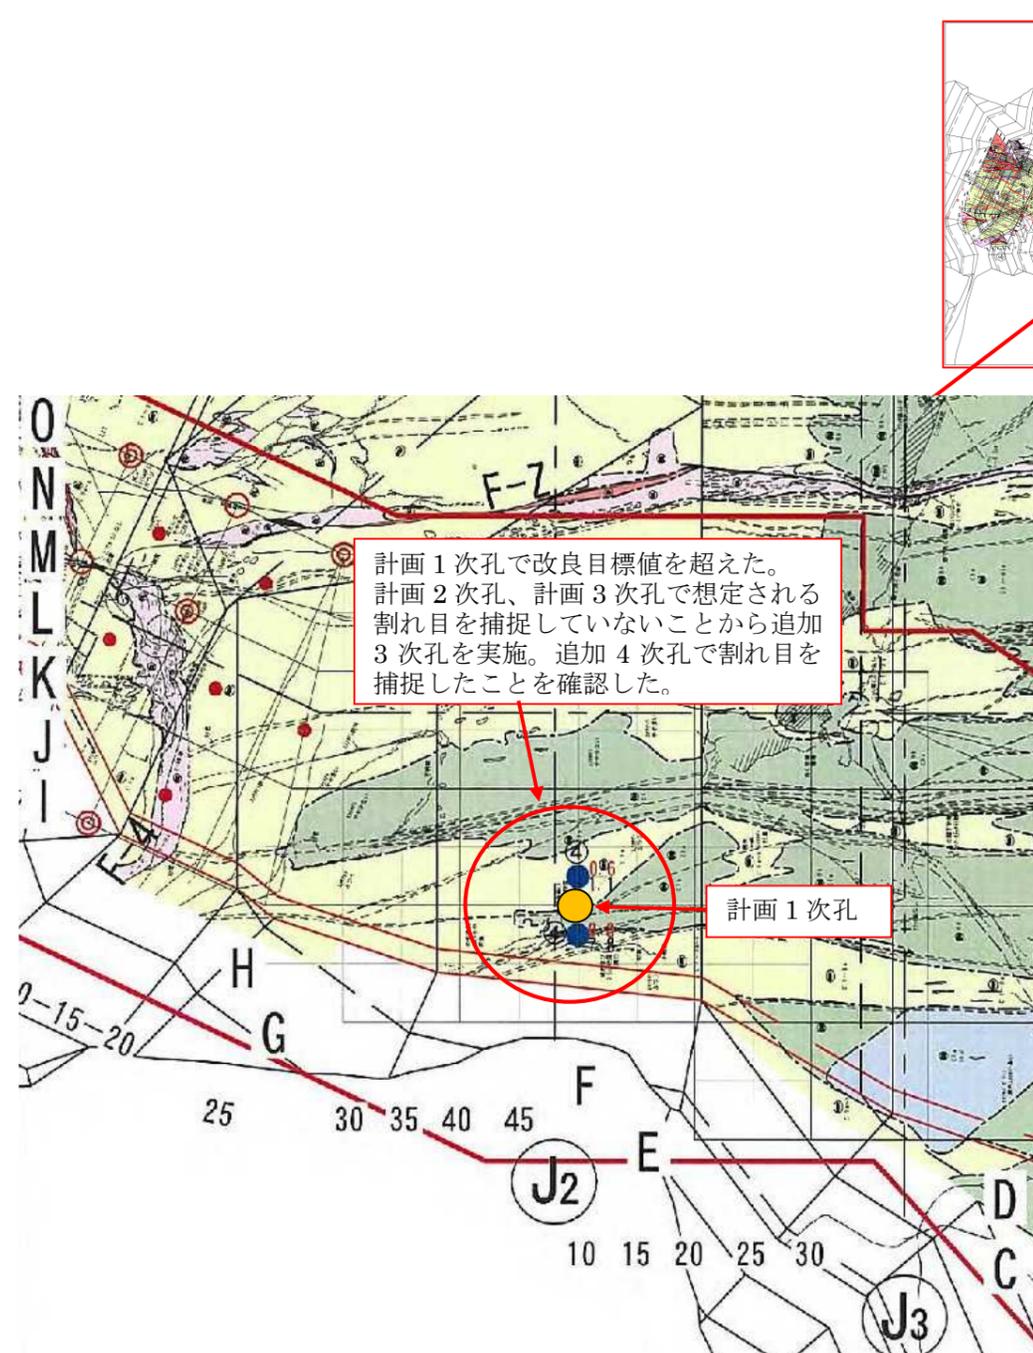
図 3.5.12 3BL の追加 4 次孔について (計画 3 次孔範囲)

図 3.5.12 は、計画 3 次孔範囲の 3BL で実施した追加孔の結果である。図に示す赤丸囲いの 4 次孔は、改良目標値を超えた計画 1 次孔に対して実施した追加 4 次孔であり、計画 2 次孔、計画 3 次孔を実施したが、想定される割れ目を捕捉できていないと判断し、追加 4 次孔を実施した。この結果、割れ目を捕捉し、改良目標値以下を確認した。

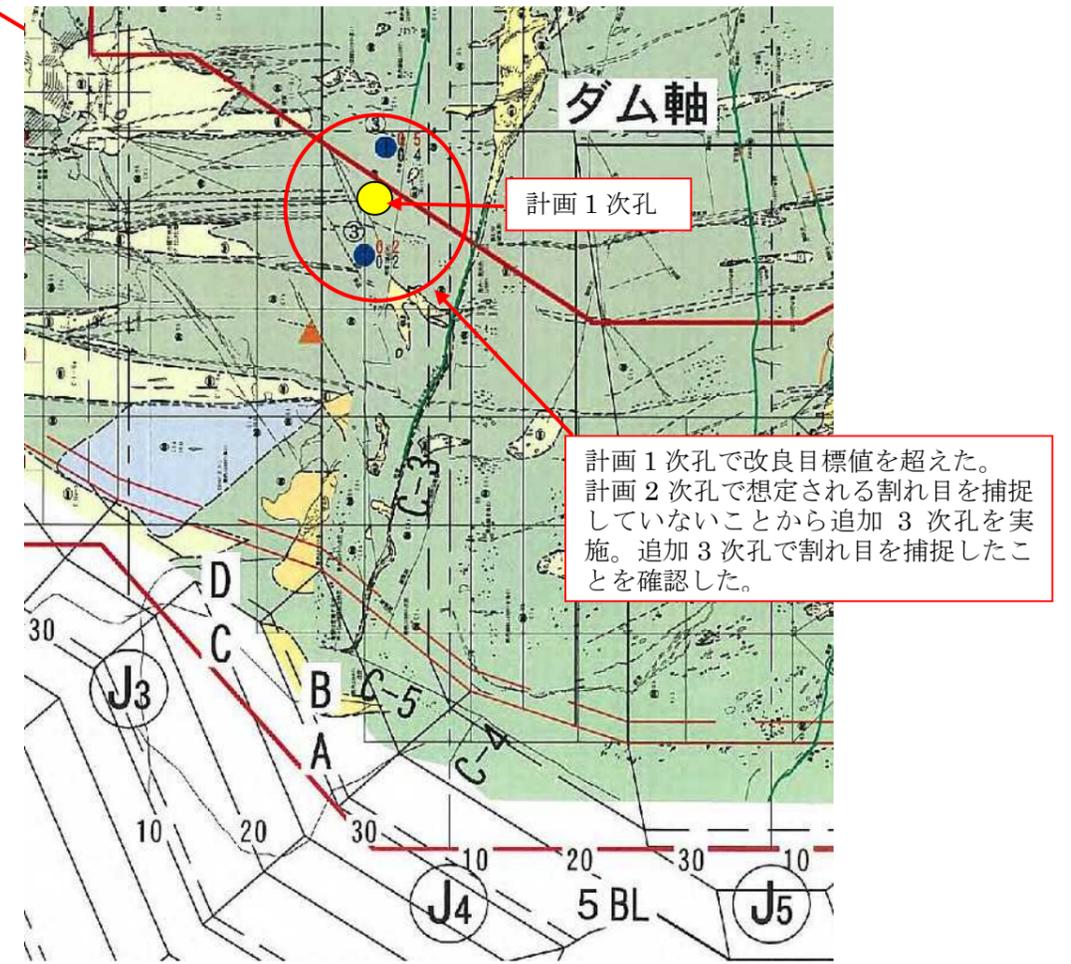
図 3.5.13 4BL の追加 3 次孔について (計画 2 次孔範囲)

また、図 3.5.13 は、計画 2 次孔範囲の 4BL で実施した追加孔の結果である。図に示す赤丸囲いの 3 次孔は、改良目標値を超えた計画 1 次孔に対して実施した追加 3 次孔であり、計画 2 次孔を実施したが、想定される割れ目を捕捉できていないと判断し、追加 3 次孔を実施した。この結果、割れ目を捕捉し、改良目標値以下を確認した。

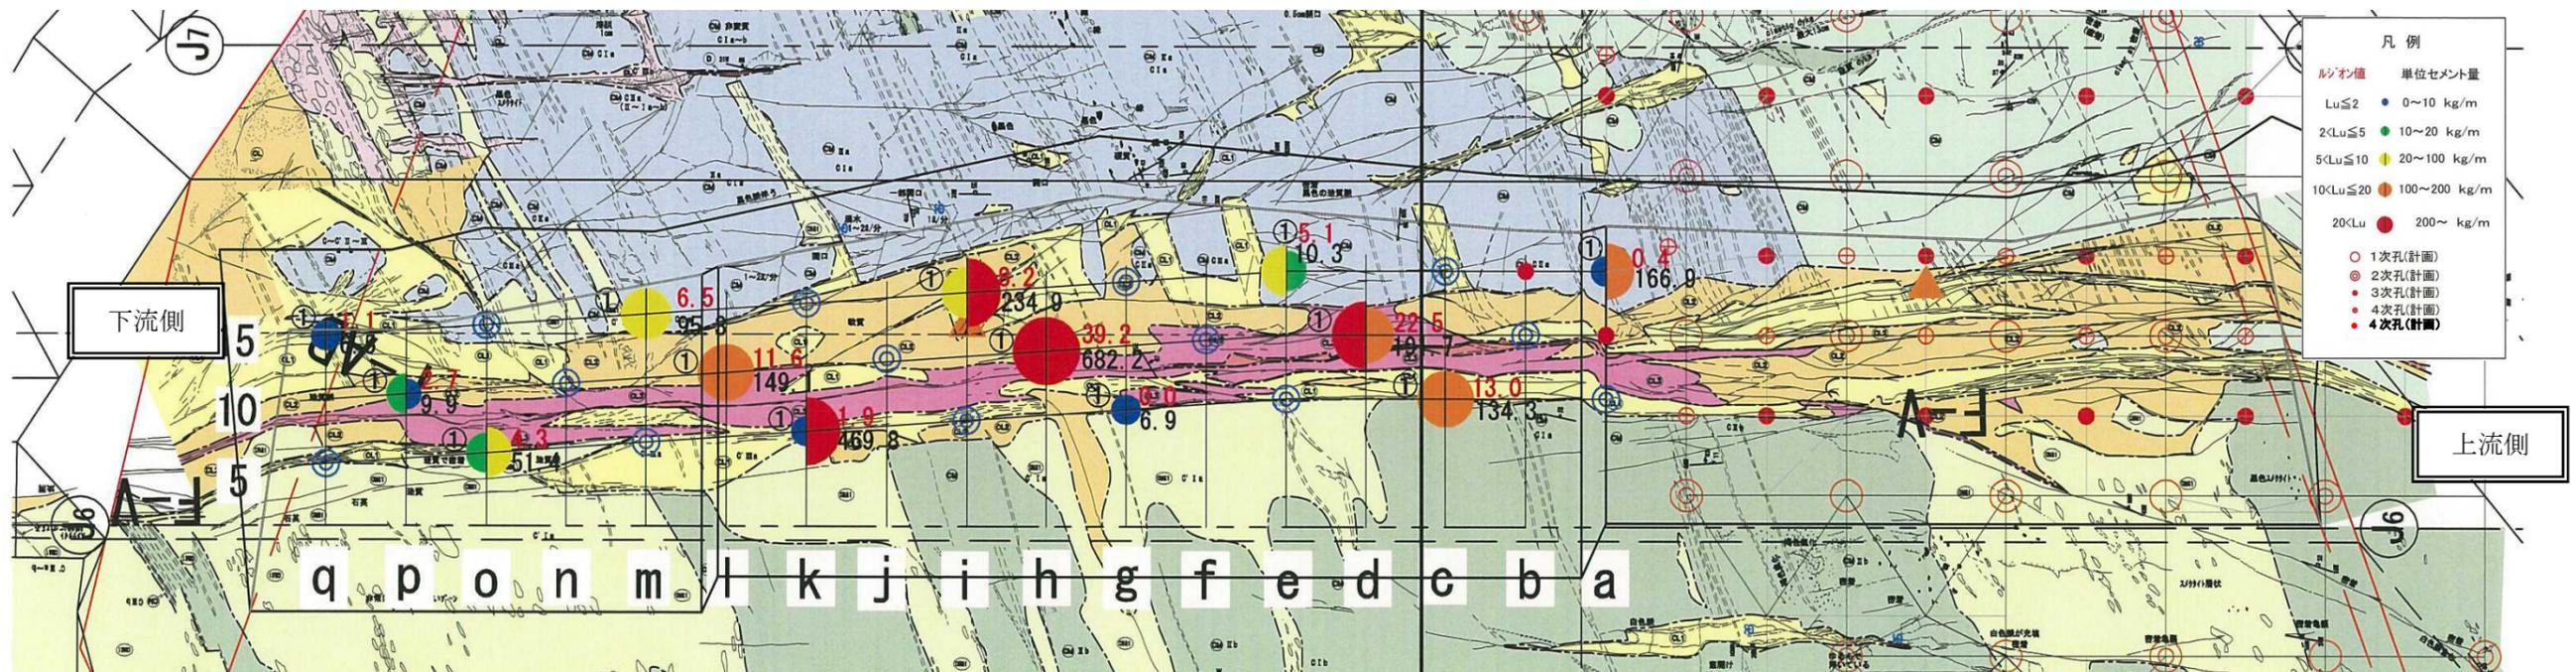
図 3.5.14 弱部補強目的のコンソリデーショングラウチング実績図 (計画孔 : 1 次孔)

7BLで実施した弱部補強目的のコンソリデーショングラウチングの施工結果は、図 3.5.14～図 3.5.18 に示すとおりである。図 3.5.14 には計画孔 (1 次孔) の実績図、図 3.5.15 には計画孔 (2 次孔) の実績図、図 3.5.16、図 3.5.17 には追加孔 (3 次孔) の実績図、図 3.5.18 には追加孔 (4 次孔) の実績図を示した。
