3.4.4 本体コンクリートの打設

3.4.5 常用洪水吐きに発生しているクラックの状況と処理について

3.5 基礎処理工

3.6 CSG地すべり対策工

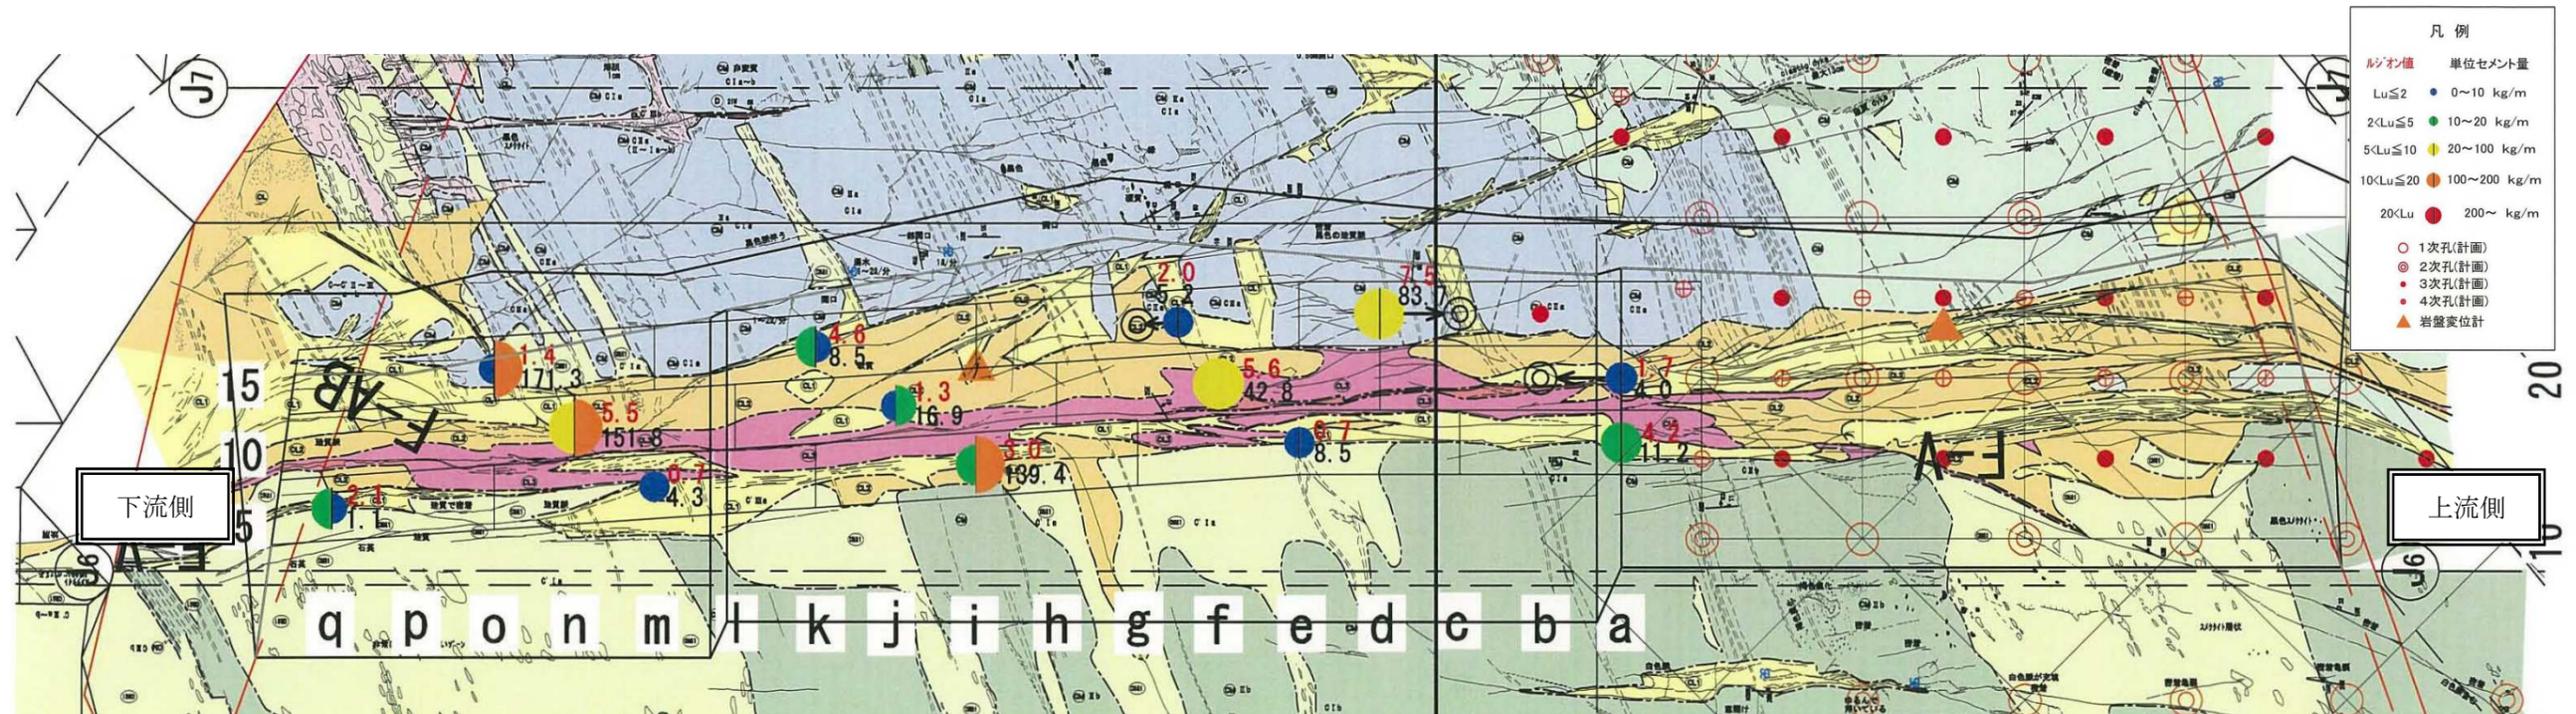
図 3.5.18 弱部補強目的のコンソリデーショングラウチング実績図（最終次数孔）

7BLで実施した弱部補強目的のコンソリデーショングラウチングの施工結果は、図 3.5.14～図 3.5.18 に示すとおりである。図 3.5.14 には計画孔 (1 次孔) の実績図、図 3.5.15 には計画孔 (2 次孔) の実績図、図 3.5.16、図 3.5.17 には追加孔 (3 次孔) の実績図、図 3.5.18 には追加孔 (4 次孔) の実績図を示した。

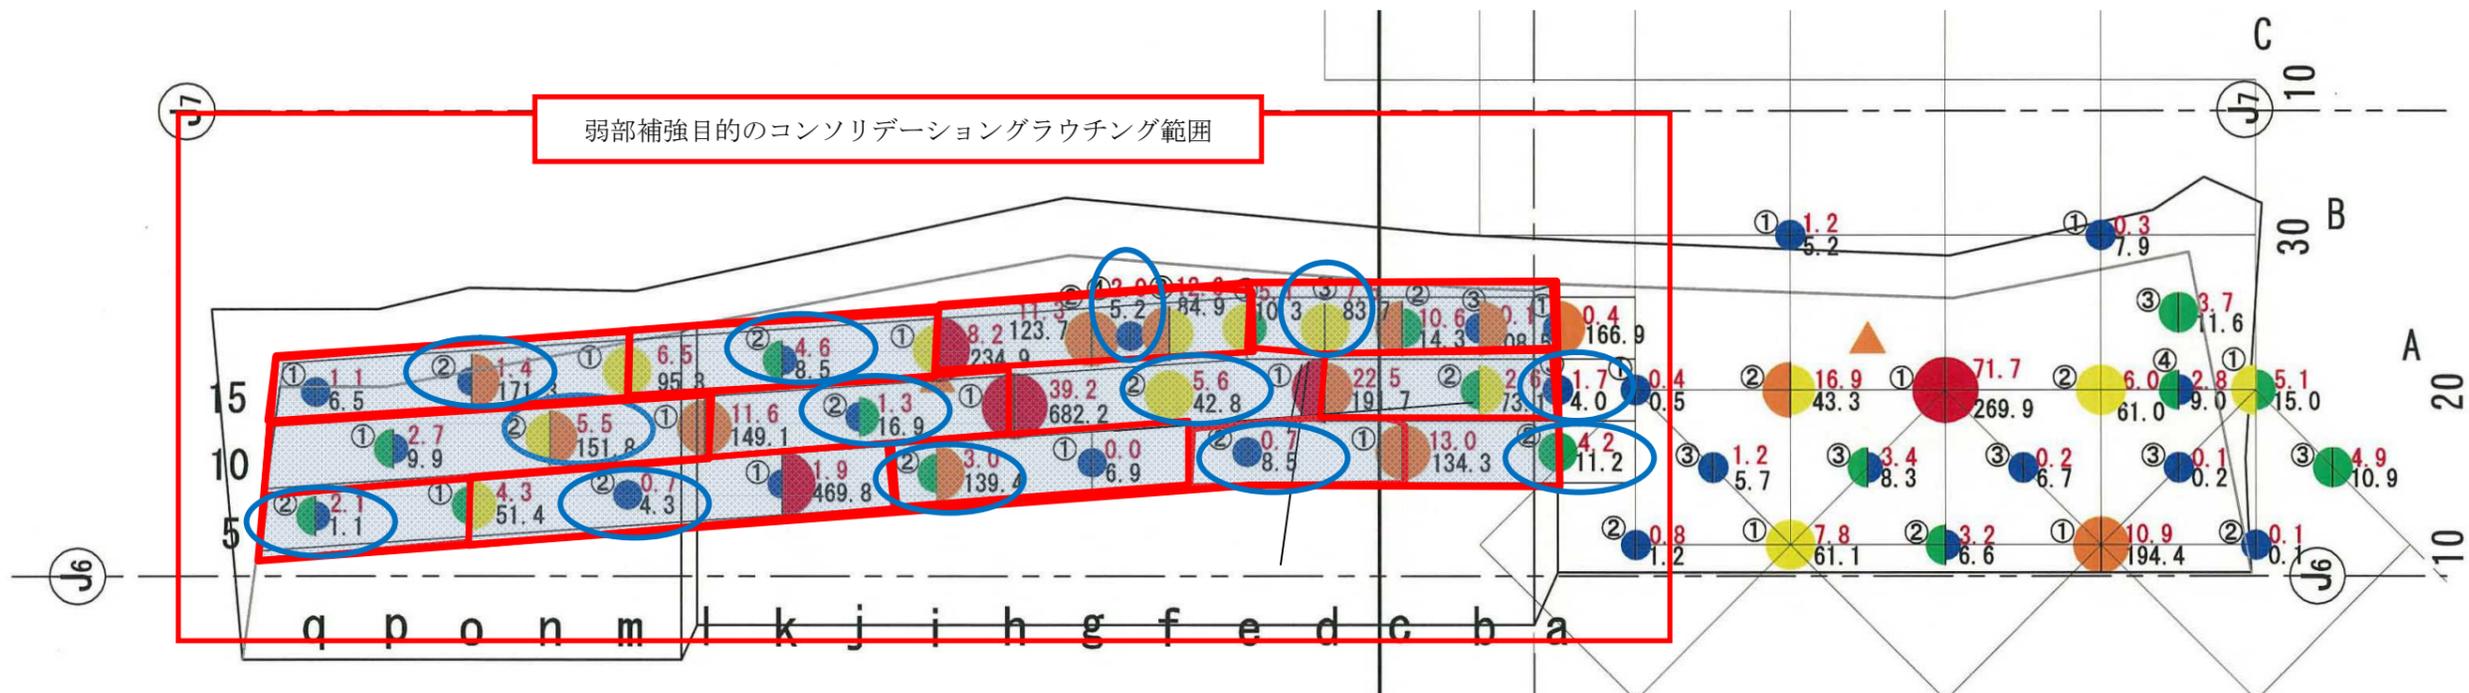
図 3.5.19 弱部補強目的のコンソリデーショングラウチング実績図（最終次数孔）

なお、最終次数孔は図 3.5.19 に示すように計画 2 次孔で受け持つ範囲の中(赤囲い、水色着色)で、最高次数 (最終施工) の孔を選定した。

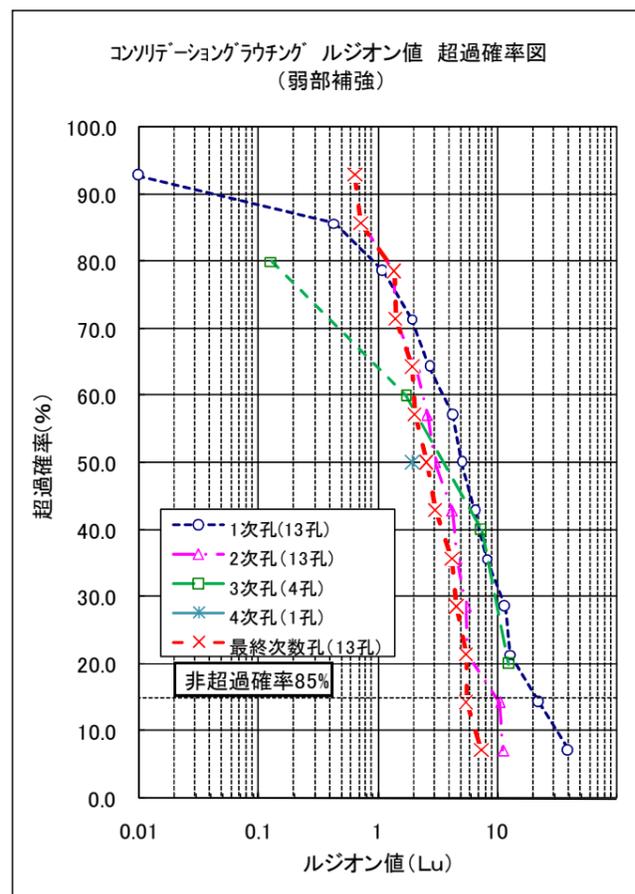
図 3.5.20 目的グラウチング 超過確率図 (7BL)

表 3.5.3 および図 3.5.21 に示す低減図からルジオン値および単位セメント量ともに施工次数が進むにつれて低減効果が認められた。また、表 3.5.3 および図 3.5.20 に示す超過確率図から最終次数孔における 15%値（非超過確率 85%値）は、改良目標値の 10Lu 以下を満足していた。以上のことから、弱部を補強することを目的として実施した弱部補強目的のコンソリデーショングラウチングはその目的を満足していると判断し、完了した。

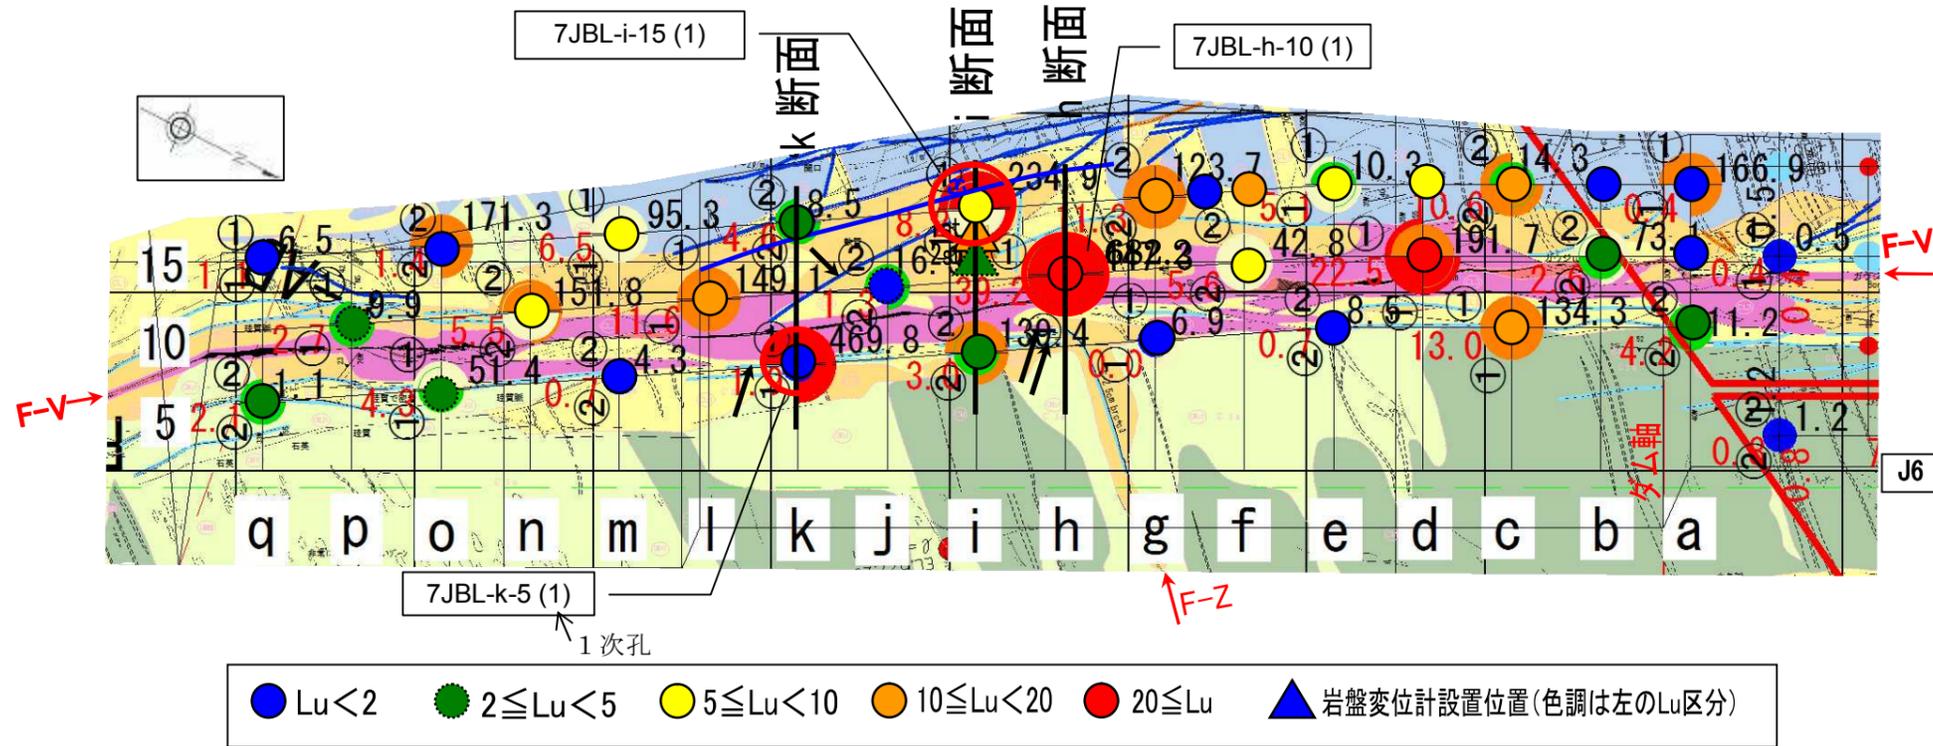
参考：掘削面における割れ目 (平面図に示す色区分)

割れ目区分 (図面表記の色)	性状	掘削面
水色	F-V断層に沿って上下流方向に連続する割れ目。CL-1、CL-2級岩盤に発達する。硬質岩片が細かく割れたゾーンをなす場合があるが、湧水や脈の溶脱は認められない。	
青	破砕物、変質物、碎屑岩脈を伴うが、風化の有無にかかわらず、開口していない。面としてははっきりしているため、岩は分離しやすい。

弱部補強コンソリデーショングラウチング平面図 (ルジオン値区分表示)：水色で示す連続割れ目がF-V断層に沿う方向に発達するほか、青で示す透水割れ目のごく一部に分布する。セメント量が増加した3孔の近傍には、いずれも上記割れ目が近傍に分布する。

- ・弱部補強コンソリデーショングラウチングにおいて、セメント量が200kg/mを超えた孔は、h-10 (682.2kg/m)、i-15 (234.9 kg/m)、k-5 (469.8 kg/m) の3孔 (1次孔) である。
- ・水押し試験結果によれば、h-10は39.2Lu、i-15は8.2Lu、k-5は1.9Luで透水性の高低はあるが、i-15、k-5はいずれも限界圧力 (0.1Mpa) が発生している。
- ・掘削面の割れ目の分布から、3孔とも透水的もしくは連続性を有する割れ目の分布が想定され、この割れ目により、セメント量が増加した要因になったと推定される。

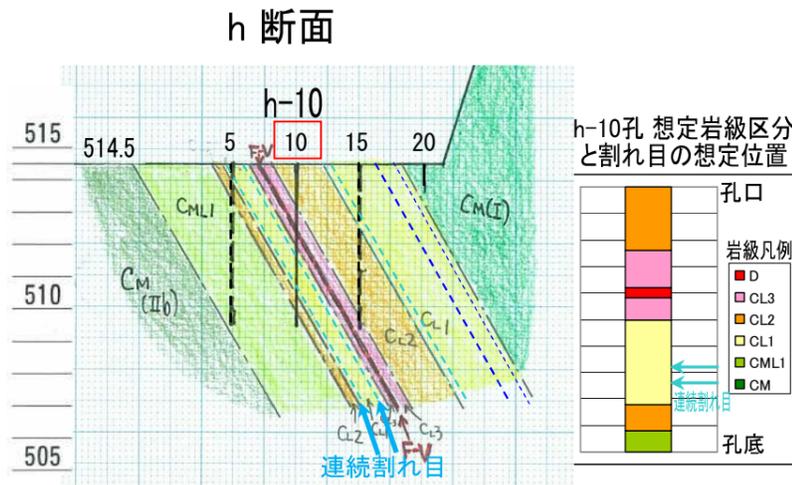
h-10：掘削面で確認される2条の連続割れ目 (水色表記) が本孔の深度3~4mに分布が想定され、高透水になったと想定される。これにより、セメント量が増大した可能性がある。

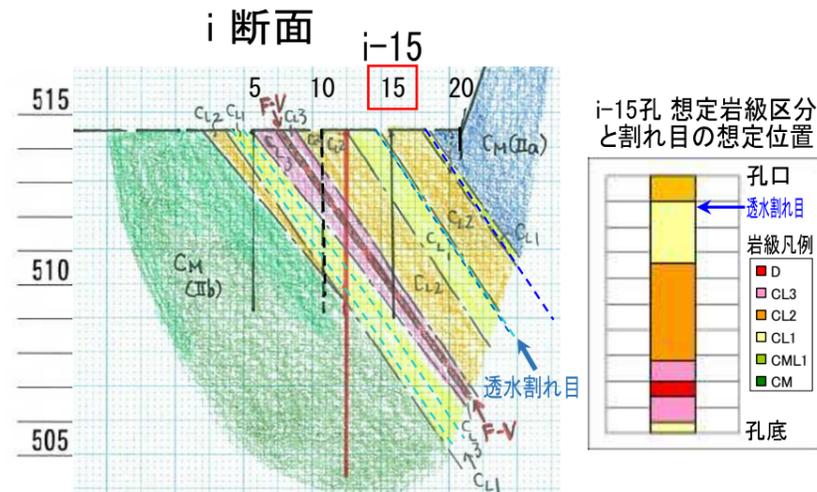
i-15：掘削面で確認される1条の連続割れ目 (青表記) が本孔の深度0.5m付近に分布が想定され、高透水になったと想定される。これにより、セメント量が増大した可能性がある。

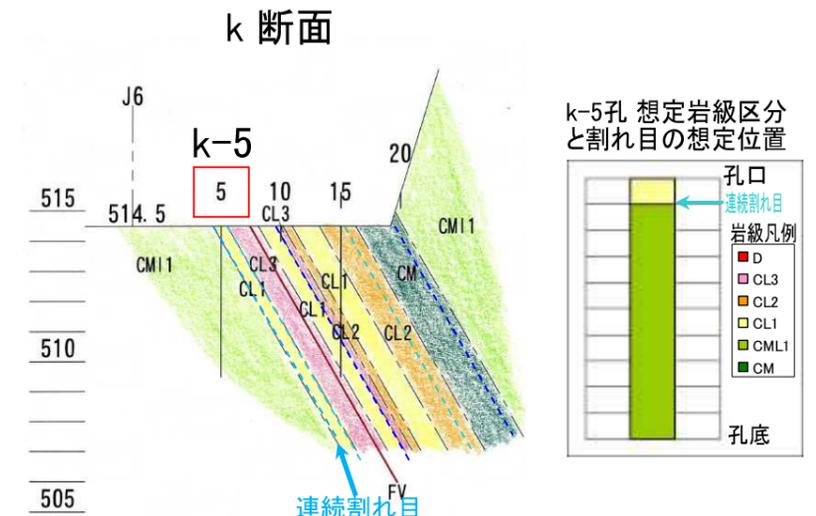
k-5：掘削面で確認される1条の連続割れ目 (水色表記) が本孔の深度0.5m付近に分布が想定され、限界圧力が発生した要因になったと想定される。これにより、セメント量が増大した可能性がある。

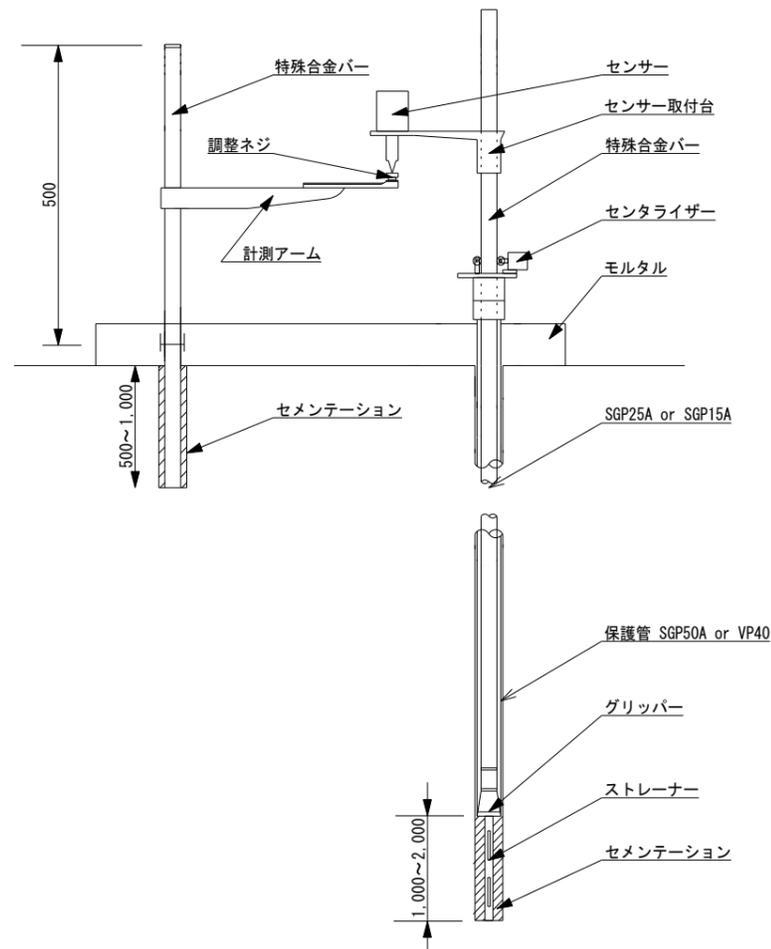
図 3.5.22 岩盤変位計設置図

岩盤変位計は、堤体の各ブロックに1箇所設置して、水押し及び注入時における変位を観測する。設置する岩盤変位計は、1/100mmの測定精度を有する機器とする。図3.5.22に岩盤変位計を示す。

- ア) 変位量<0.1mm 変位処理なし
- イ) 0.1mm≦変位量 現時点での流量半減
- ウ) 0.15mm≦変位量 現時点での流量半減
- エ) 0.2mm≦変位量 変位中断

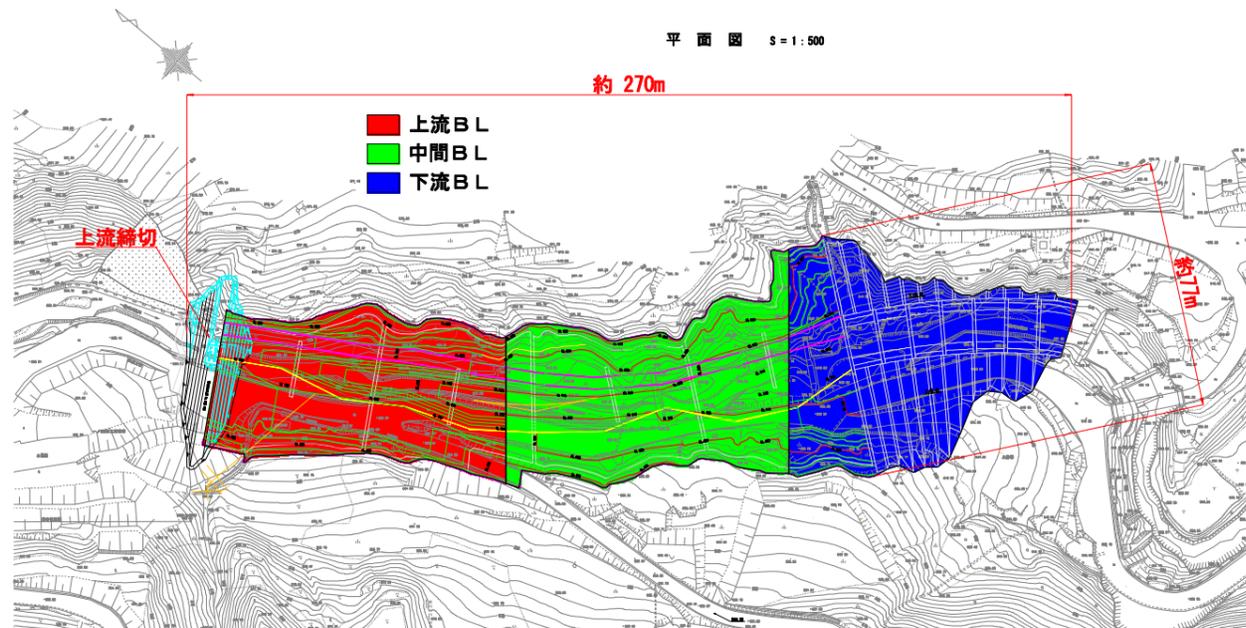
図 3.6.1 CSG地すべり対策工平面図

施工延長	約 270m
最大幅	約 77m
最大高さ	約 15m
対策工施工量	約 63,000m ³

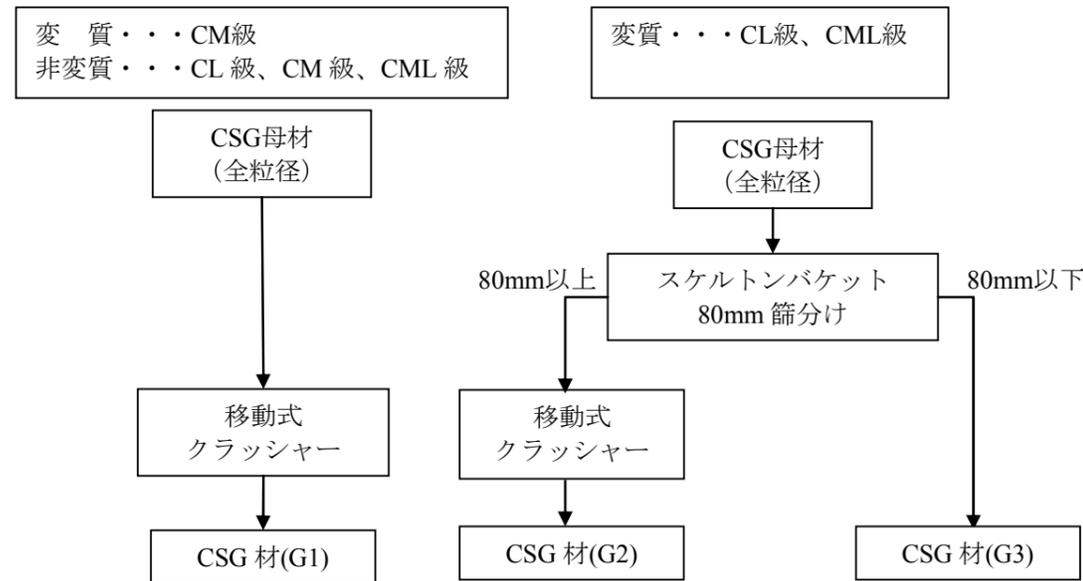
図 3.6.4 CSG材の分級・破碎フロー

しかし、変質 CL 及び変質 CML は移動式クラッシャーでの破碎に問題があったため、この 2 種類については 80mm でふるい分けし、80mm 以上のみ破碎することとした。図 3.6.4 にCSG材の分級・破碎フロー、表 3.6.2 にCSG材のグループ区分を示す。

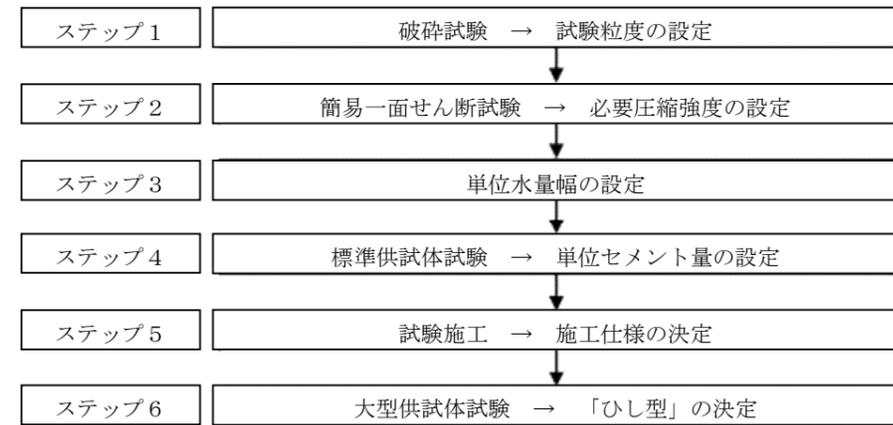
図 3.6.5 CSG試験フロー

表 3.6.2 に示す各材料について、CSGへの使用の可否を判断するための試験を実施した。図 3.6.5 にCSG試験フローを示す。
