(3) 追加孔の整理

今回報告ブロック(BL0~BL2、BL8~BL10)の内、概ね追加孔を実施済みの BL0、BL2 および BL8、BL9 について追加孔に関して示す。

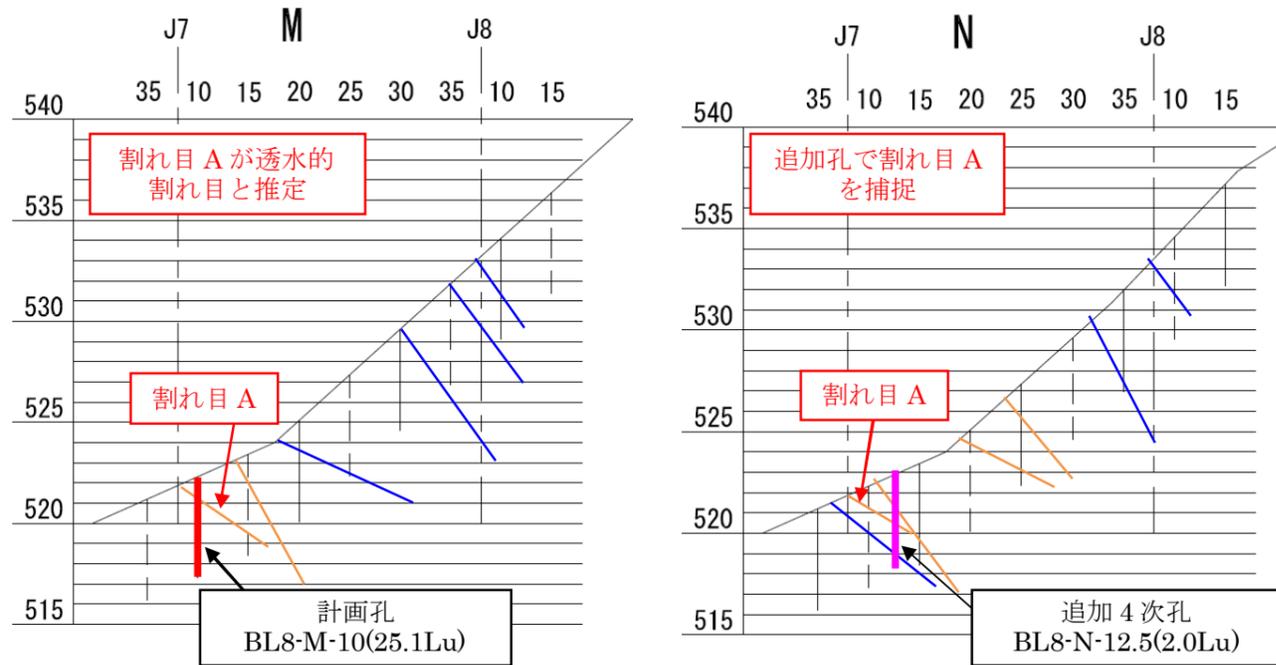
図 3.5.11 BL9-K-20 に対する追加孔検討図

追加孔を配置するにあたっては、掘削面の割れ目分布、傾斜角度などから断面上に透水性を有していると想定される割れ目分布を推定し、これら割れ目を捕捉できる位置に追加孔を実施した。図 3.5.11 には、一例として計画孔 BL8-M-10 に対する追加孔 BL8-N-12.5 の位置検討図を示す。

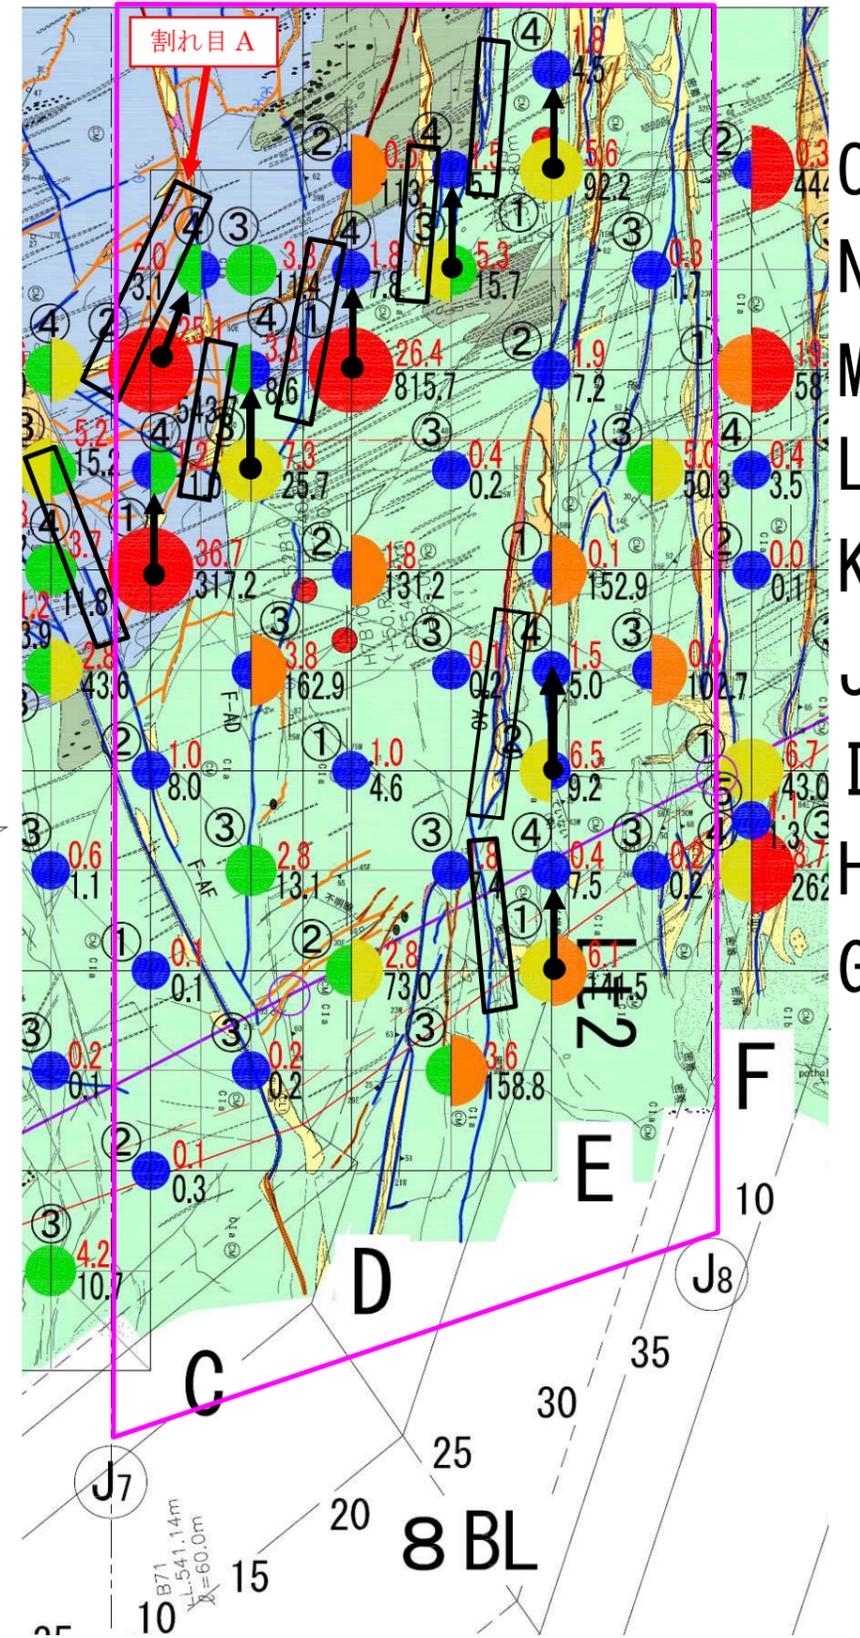
図 3.5.12 BL8 の追加孔配置

図 3.5.12 は、BL8 で実施した施工結果であり、改良目標値を超えた孔を黒矢印の始点、追加孔を黒矢印の終点で現わした。

この結果、改良目標値を超えた要因と想定される割れ目を狙って実施した追加孔で改良目標値以下を確認し、追加孔で改良目標値以下を確認できない場合は、さらに追加孔を実施して改良目標値以下を確認した。

以上から、BL8 における遮水目的のコンソリデーショングラウチングは、完了したことを確認した。

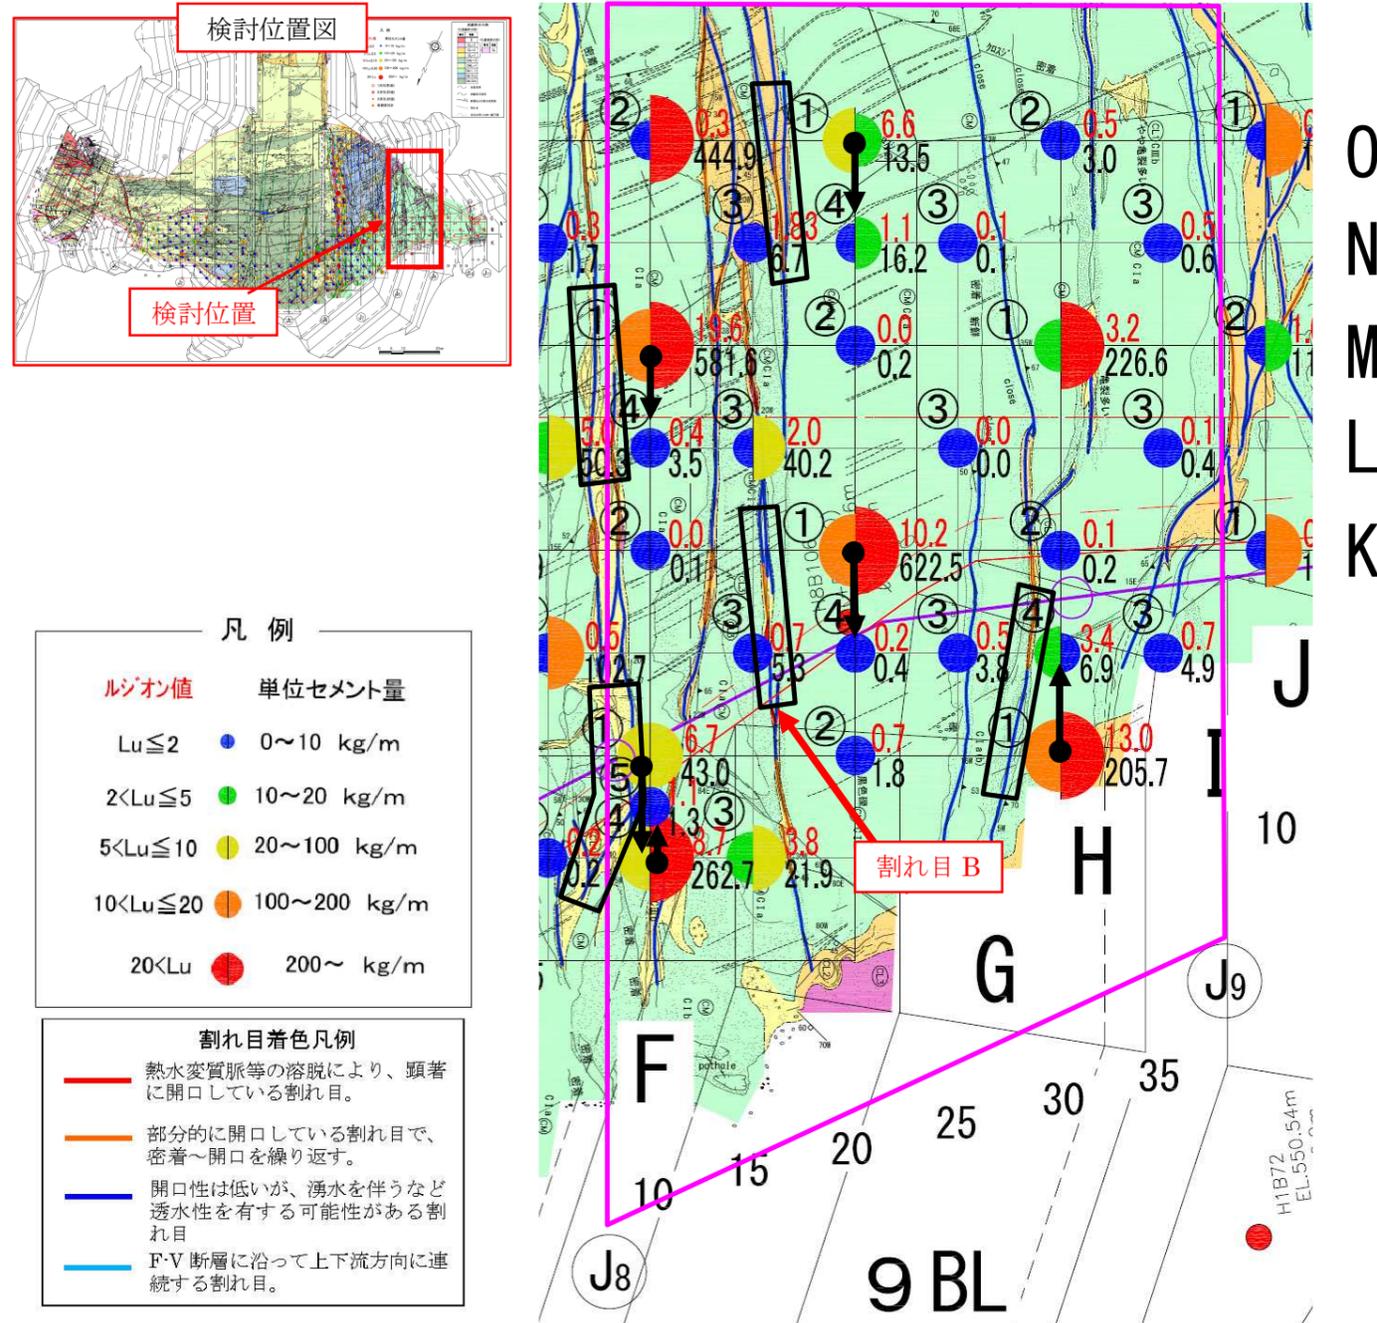
図 3.5.13 BL9の追加孔配置

図 3.5.13 は、BL9 で実施した施工結果であり、改良目標値を超えた孔を黒矢印の始点、追加孔を黒矢印の終点で現わした。

この結果、改良目標値を超えた要因と想定される割れ目を狙って実施した追加孔で改良目標値以下を確認し、追加孔で改良目標値以下を確認できない場合は、さらに追加孔を実施して改良目標値以下を確認した。

以上から、BL9における遮水目的のコンソリデーショングラウチングは、完了したことを確認した。

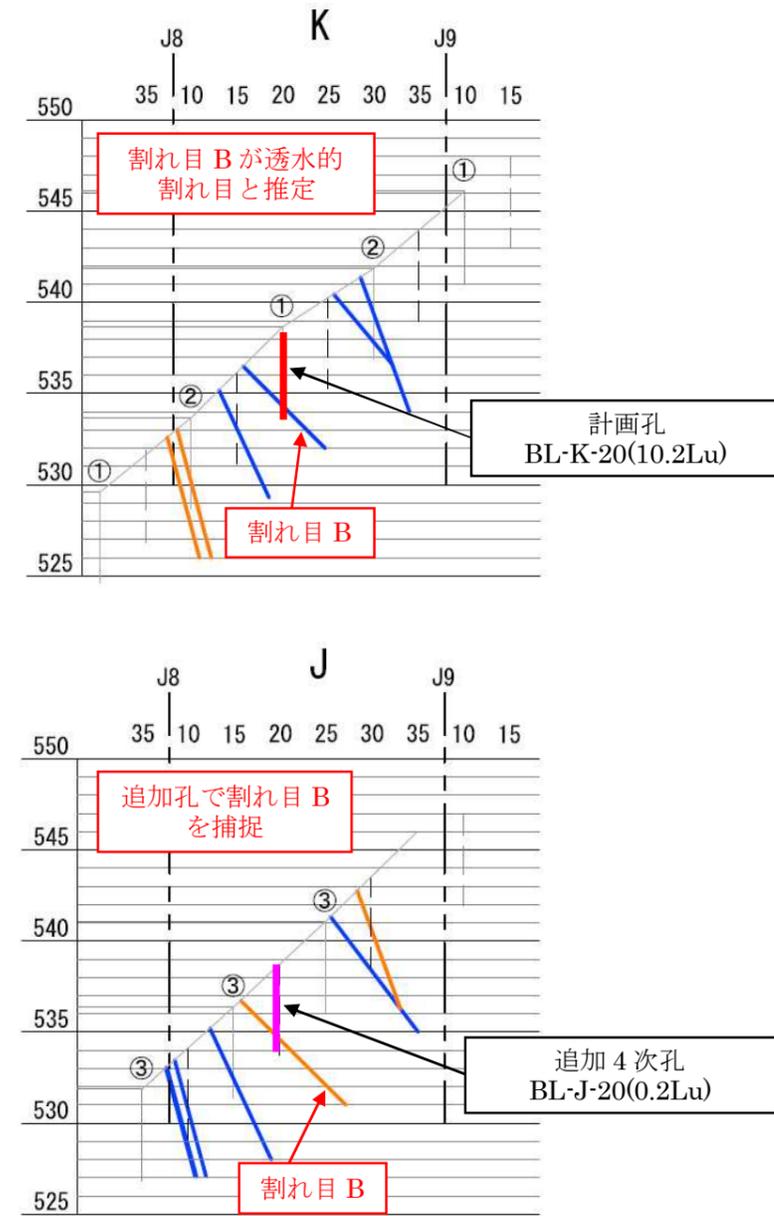
図 3.5.14 BL9-K-20 に対する追加孔検討図

追加孔は、掘削面の割れ目分布、傾斜角度などから断面上に透水性を有していると想定される割れ目分布を推定し、これら割れ目を捕捉できる位置に追加孔を実施した。図 3.5.14 には、一例として計画孔 BL9-K-20 に対する追加孔 BL9-J-20 の位置検討図を示す。

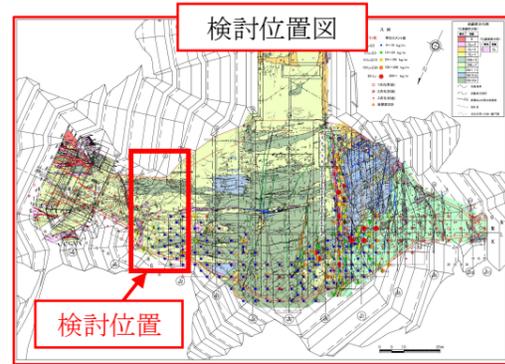
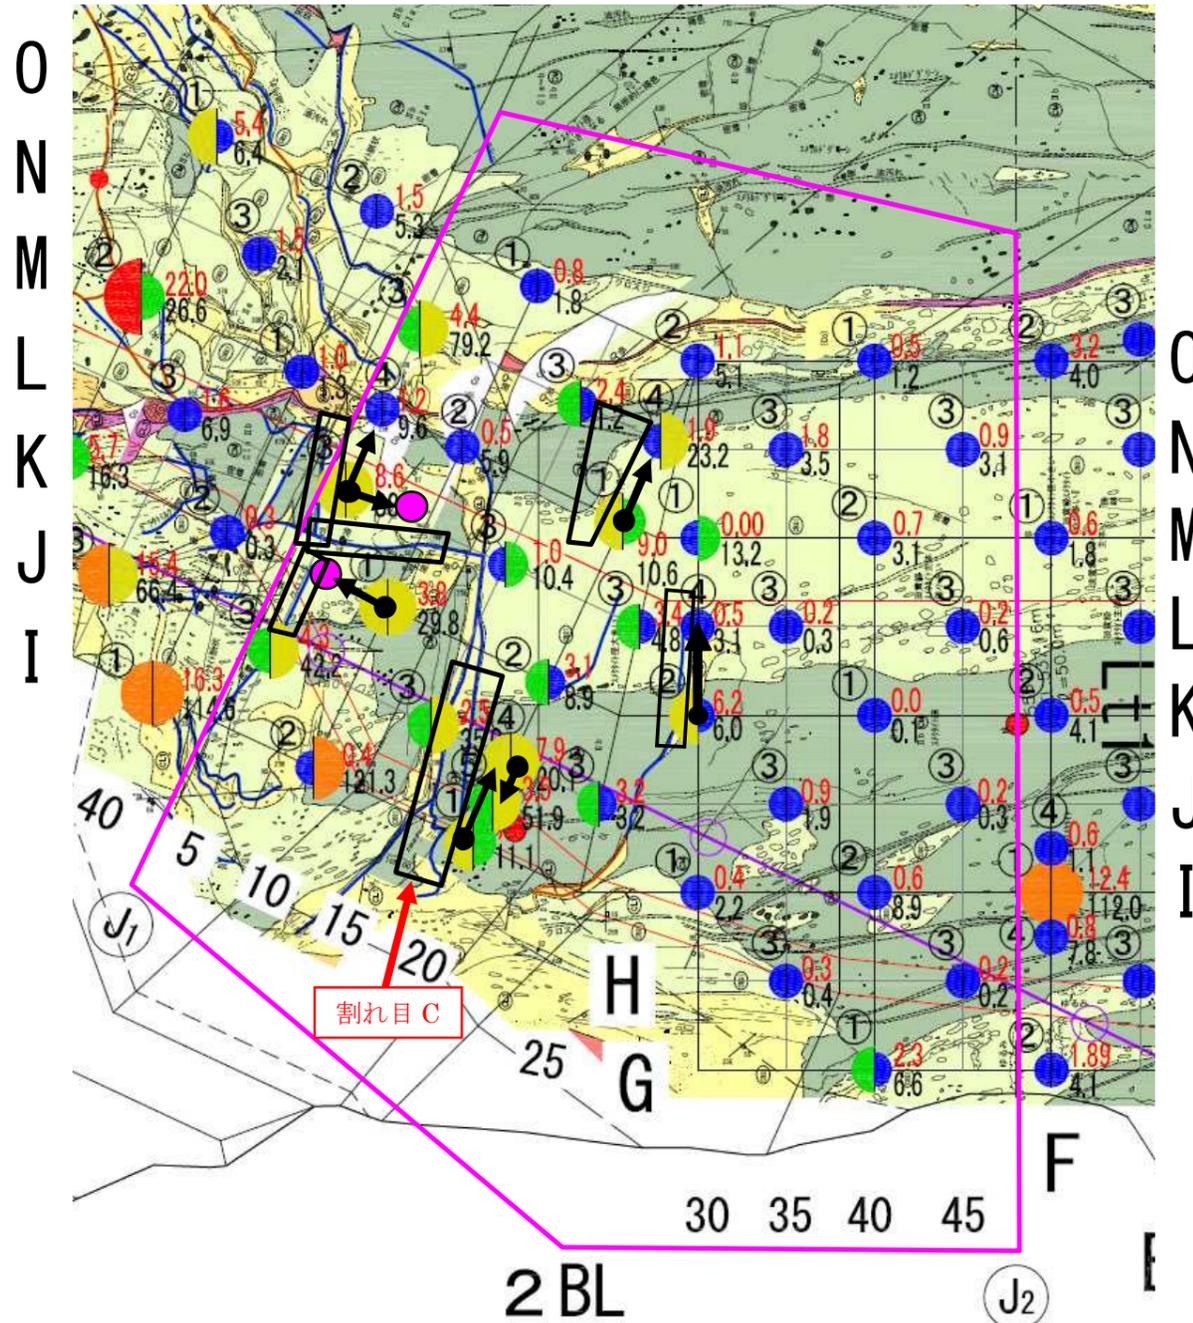
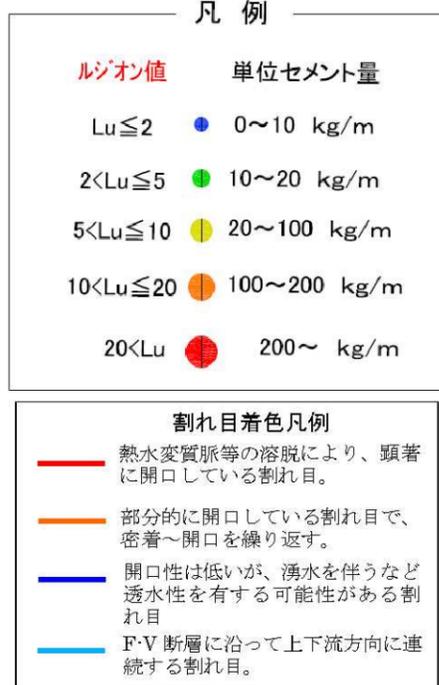
図 3.5.15 BL2 の追加孔配置

図 3.5.15 は、BL2 で実施した施工結果であり、改良目標値を超えた孔を黒矢印の始点、追加孔を黒矢印の終点で現わした。

この結果、改良目標値を超えた要因と想定される割れ目を狙って実施した追加孔で改良目標値以下を確認し、追加孔で改良目標値以下を確認できない場合は、さらに追加孔を実施して改良目標値以下を確認した。

以上から、BL2 における遮水目的のコンソリデーショングラウチングは、完了したことを確認した。

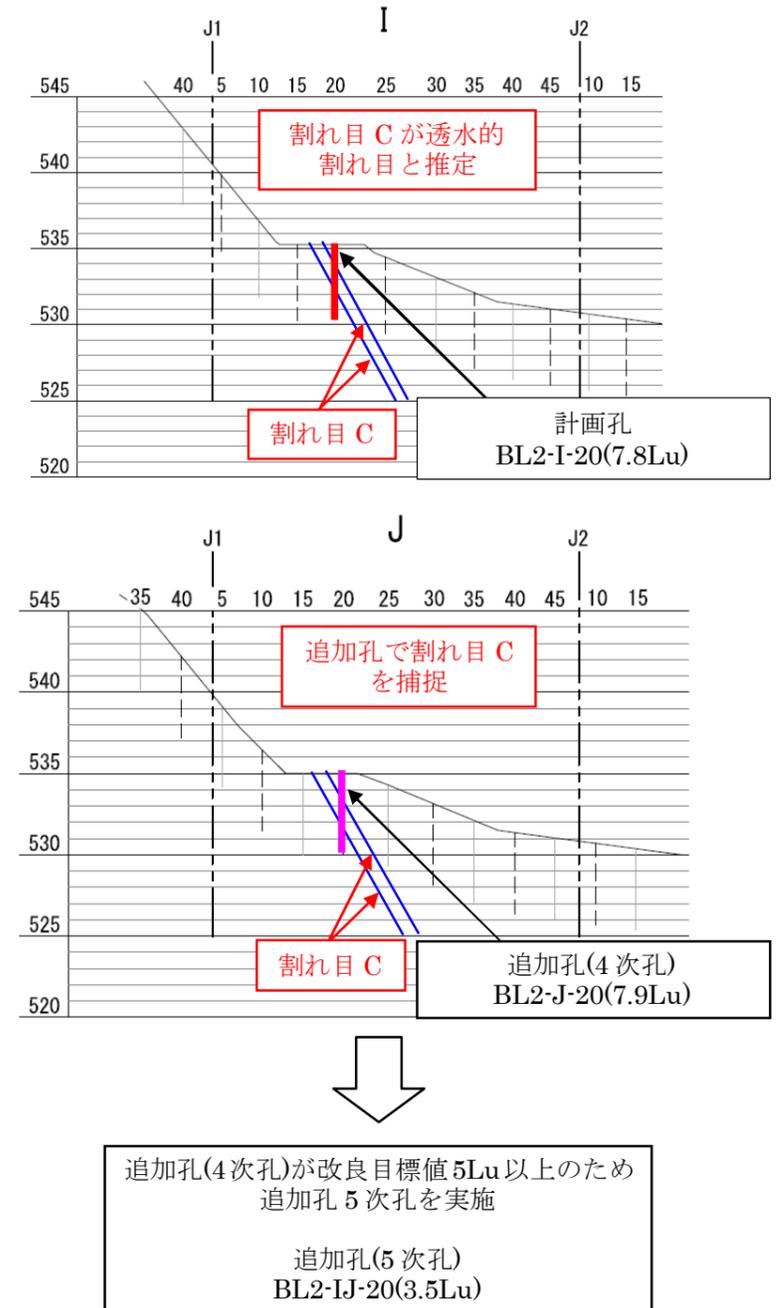
図 3.5.16 BL2-I-20 に対する追加孔検討図

追加孔は、掘削面の割れ目分布傾斜角度などから断面上に透水性を有していると想定される割れ目分布を推定し、これら割れ目を捕捉できる位置に追加孔を実施した。図 3.5.16 には、一例として計画孔 BL2-I-20 に対する追加孔 BL2-J-20 の位置検討図を示す。

追加孔(4次孔)が改良目標値 5Lu 以上のため追加孔 5次孔を実施
追加孔(5次孔) BL2-IJ-20(3.5Lu)

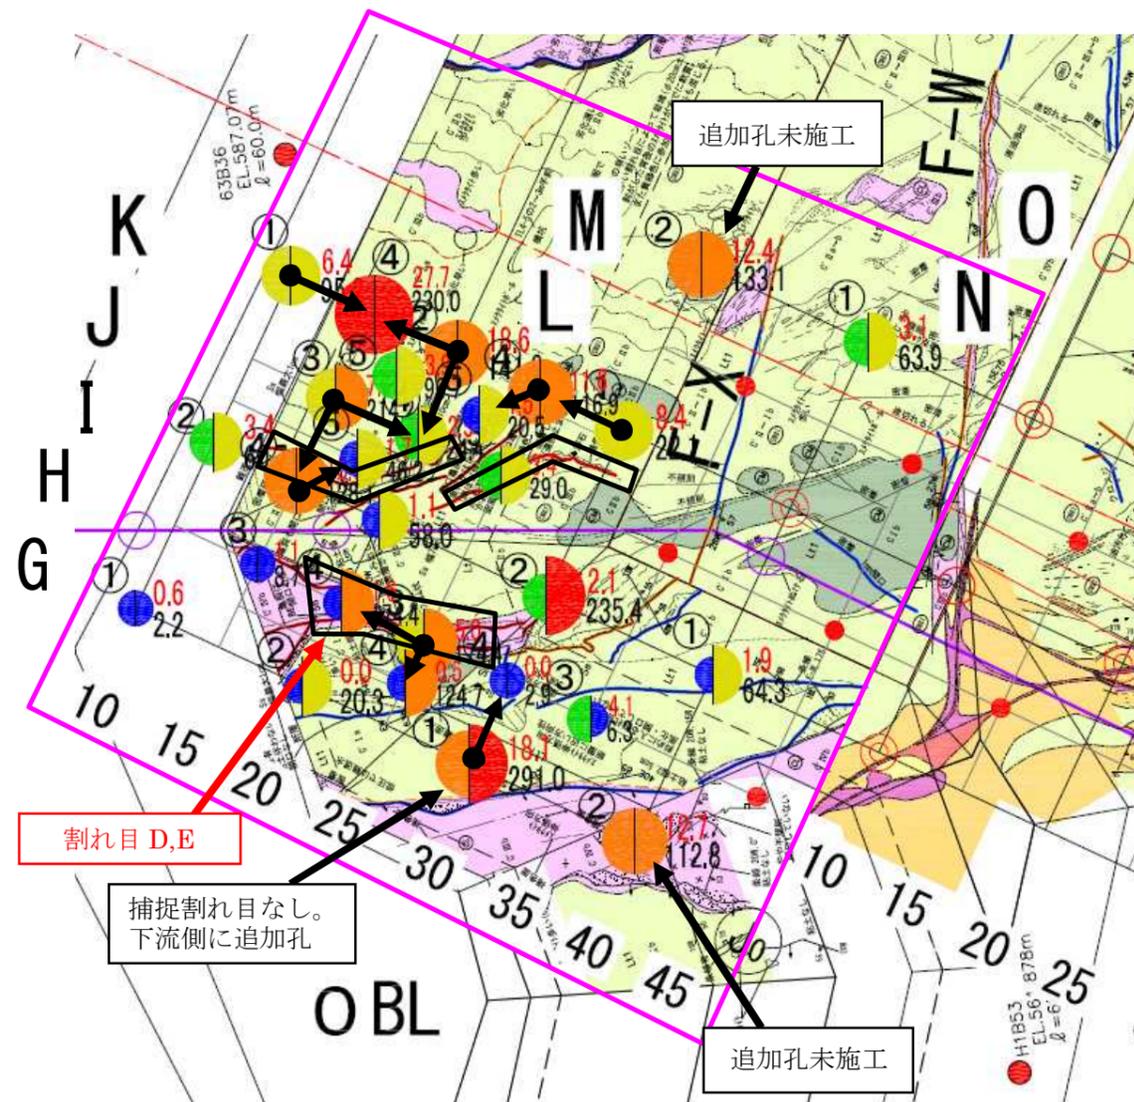
図 3.5.17 BL0の追加孔配置

図 3.5.17 は、BL0 で実施した施工結果であり、改良目標値を超えた孔を黒矢印の始点、追加孔を黒矢印の終点で現わした。

この結果、改良目標値を超えた要因と想定される割れ目を狙って実施した追加孔で改良目標値以下を確認し、追加孔で改良目標値以下を確認できない場合は、さらに追加孔を実施して改良目標値以下を確認した。

なお、BL0 は、施工途中であり今後、未施工の計画孔、追加孔を実施していく予定である。

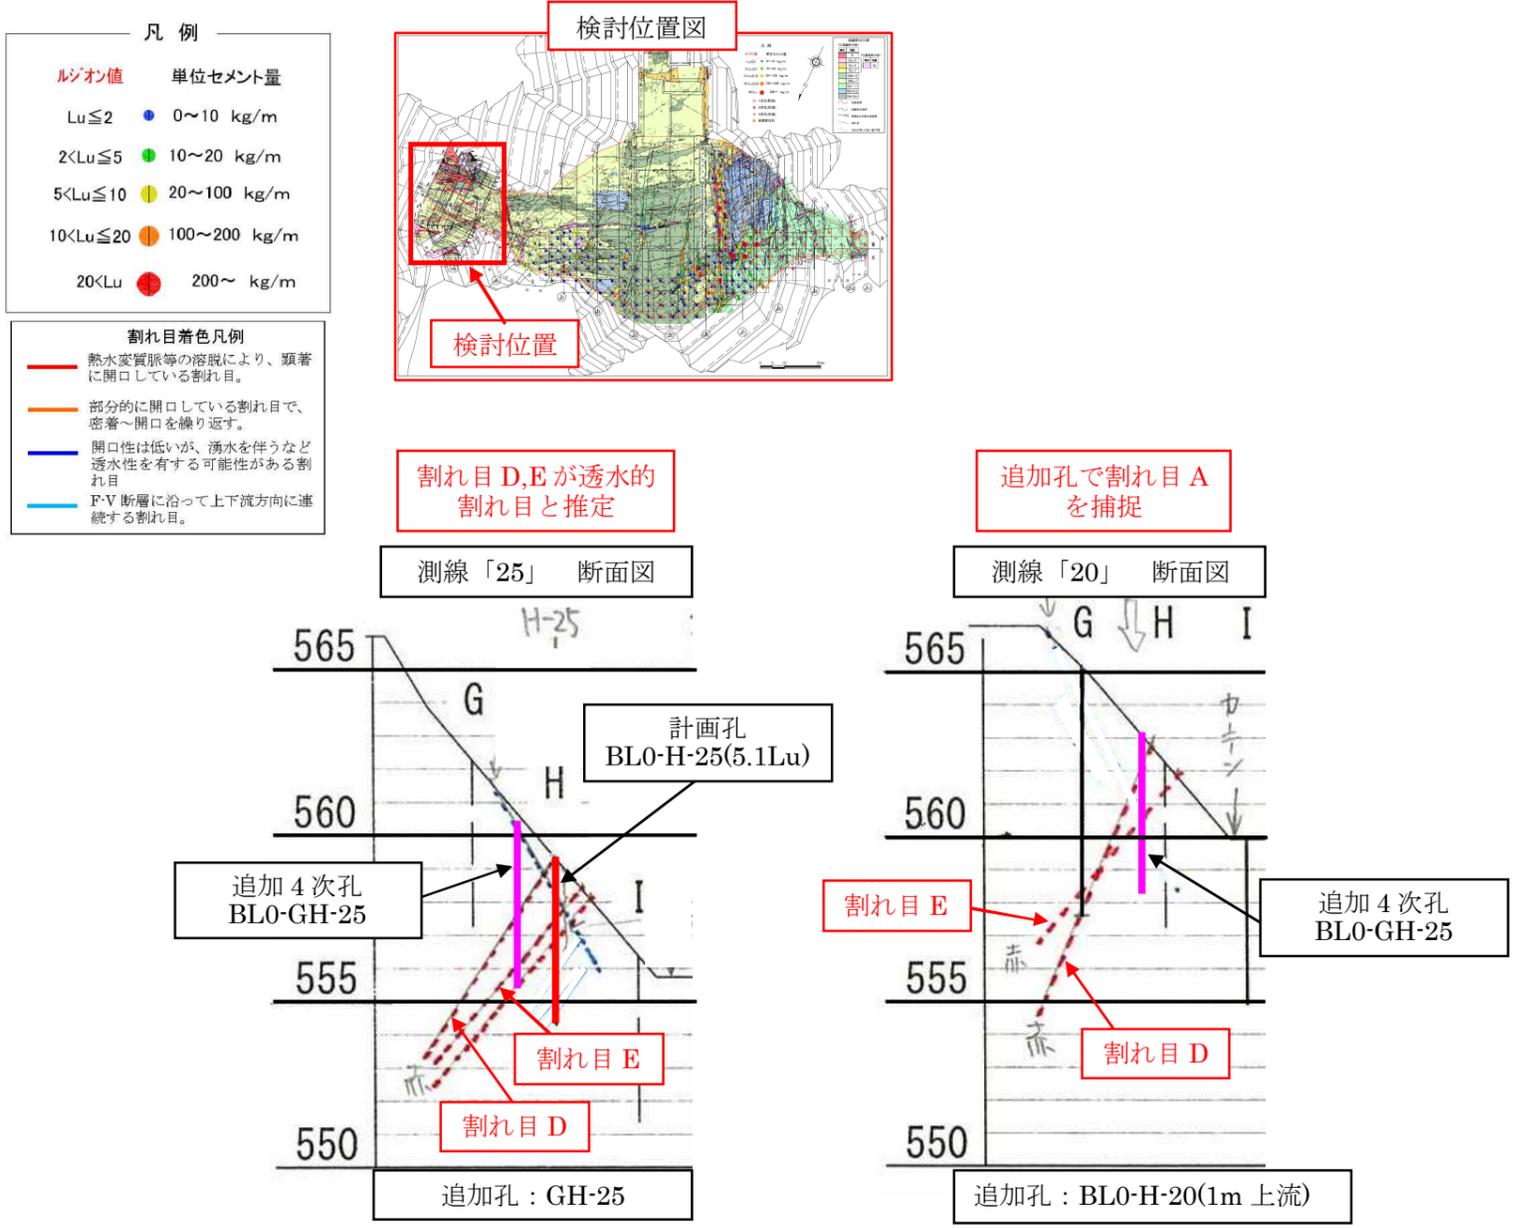
図 3.5.18 BL0-H-25 に対する追加孔検討図

追加孔は、掘削面の割れ目分布、傾斜角度などから断面上に透水性を有していると想定される割れ目分布を推定し、これら割れ目を捕捉できる位置に追加孔を実施した。図 3.5.18 には、一例として計画孔 BL0-H-25 に対する追加孔 BL0-GH-25 および BL0-H-20(1m 上流)の位置検討図を示す。
