3.4.4 本体コンクリートの打設

3.4.5 常用洪水吐きに発生しているクラックの対策工の基本方針と現在の状況

3.4.6 造成アバットメント工

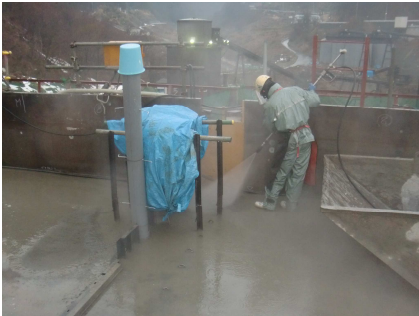
写真 3.4.2 高圧水による一次カット

一次カットは、コンクリートの硬化時のレイタンスを除去する目的で行った(写真 3.4.1、3.4.2、3.4.3)。作業開始時間は、配合、コンクリート温度、外気温等によって変化するため、写真 3.4.3 のような打継面が確保できるようにグリーンカットを行った。打継面の状況は打設前に入念に確認し(写真 3.4.3-2)、状態によって翌日以降のグリーンカット開始時間を調整した。打設終了時のコンクリート温度とグリーンカット開始時間（打設からの経過時間）の実績を図 3.4.26 に示す。

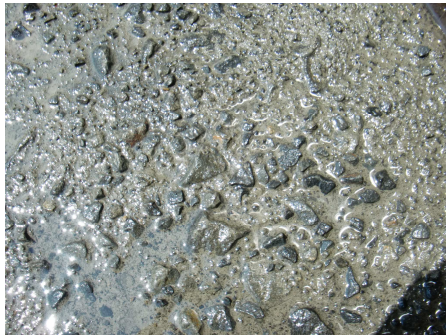
写真 3.4.3 GC マシンによる一次カット後の打設面

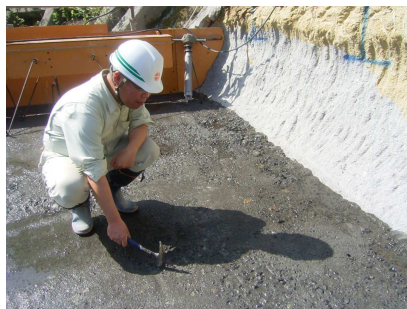
写真 3.4.3-2 GC 状況の確認検査

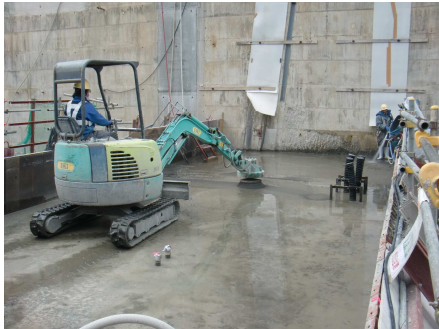
写真 3.4.4 GC マシンによる二次カット

二次カットは、打設前に型枠組立作業等による異物や浮石、レイタンスを除去する目的で行った(写真 3.4.4、3.4.5、3.4.6)。グリーンカットマシンによる清掃を中心とし、型枠際や止水板周りは、高圧ジェットにより入念に洗浄を行った。また、止水板については、打設前に目視により止水板の汚れを確認し、汚れ等の付着を除去した(写真 3.4.7、3.4.8)。

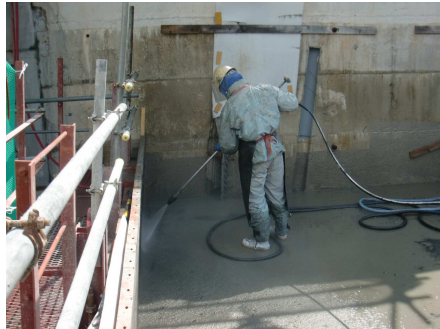
写真 3.4.5 高圧水による二次カット

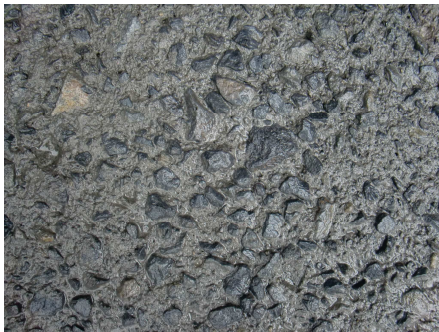
写真 3.4.6 GC マシンによる二次カット後の打設面

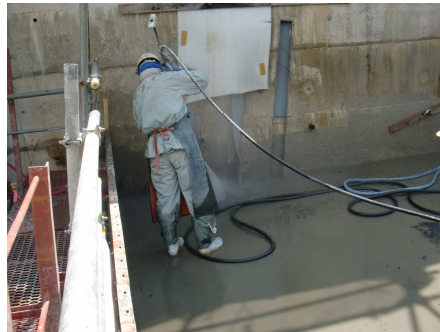
写真 3.4.7 止水板付近の二次カット

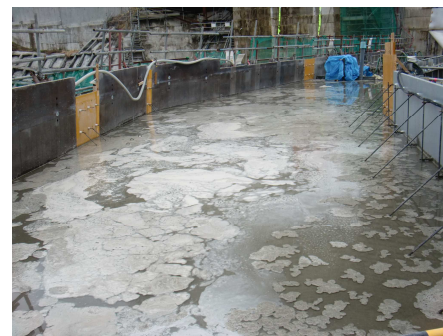
写真 3.4.9 湛水養生写真

打継面は、原則として湛水養生とする(写真 3.4.9)。湛水養生の水深は 5～10 cm程度を保つ様にし(写真 3.4.10)、作業等により湛水できない場合は、スプリンクラー等による散水養生を行った(写真 3.4.15、写真 3.4.16)。

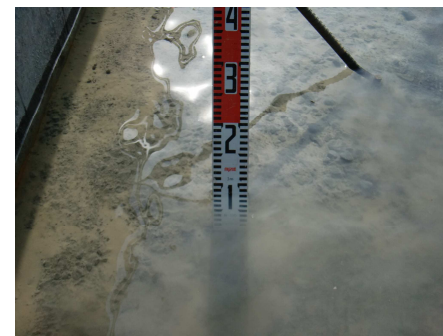
写真 3.4.10 湛水養生の水深確認

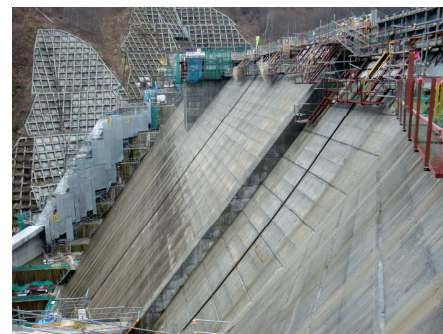
写真 3.4.11 斜面部の散水養生

写真 3.4.12 斜面部の散水養生

上下流面等の斜面部の露出面は給水パイプによる、散水養生を行った(写真 3.4.11、3.4.12)。

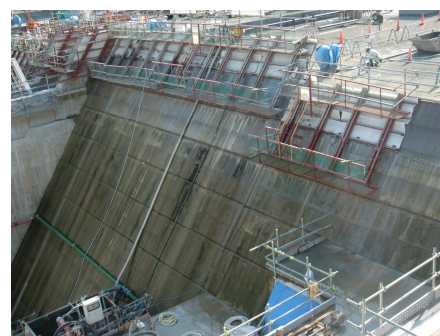
写真 3.4.13 DF 型枠の養生

写真 3.4.14 DF 型枠の養生

型枠部コンクリートの養生は、ダムフォーム組立時に高発泡ポリエチレンマット(t=10mm)を敷設し、急激な温度変化を受けない様に養生を行った(写真 3.4.13、3.4.14)。

冬季のコンクリート打設は、コンクリート温度が 5℃を下回ることがないように、早朝、夜間を避けて日中に行った。また、P40 の写真 3.4.13～3.4.14 に示すように型枠面を断熱マットで養生することや、打設面の湛水養生対策を行った。

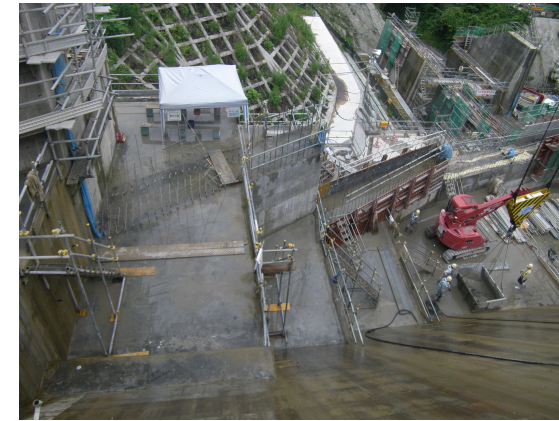
写真 3.4.15 導流壁部の散水養生

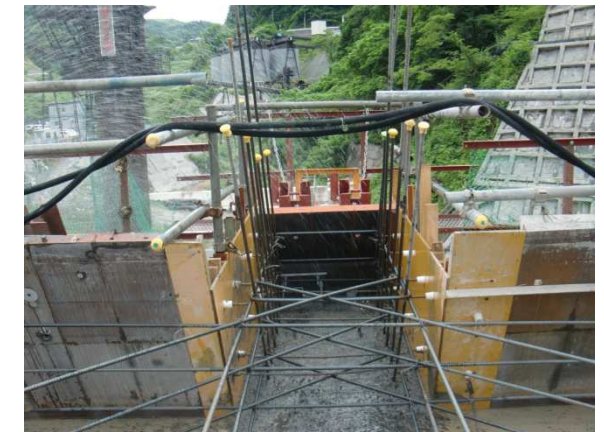
写真 3.4.16 スクリーン部の散水養生

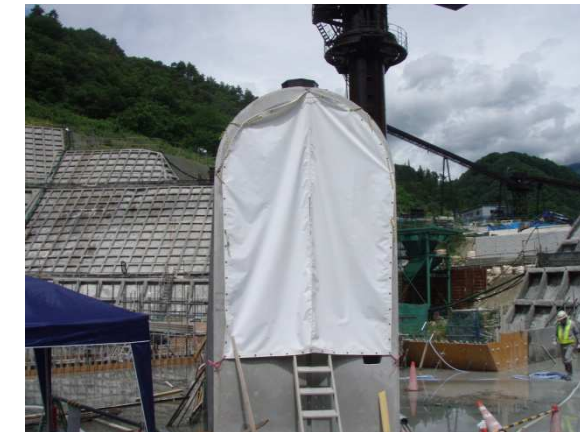
写真 3.4.17 監査廊入口ファスナーシート設置

通常時の監査廊開口部は、冷気の進入を防止するためにファスナーシートによる養生を行った。ファスナーシートの状況を写真 3.4.17 に示す。

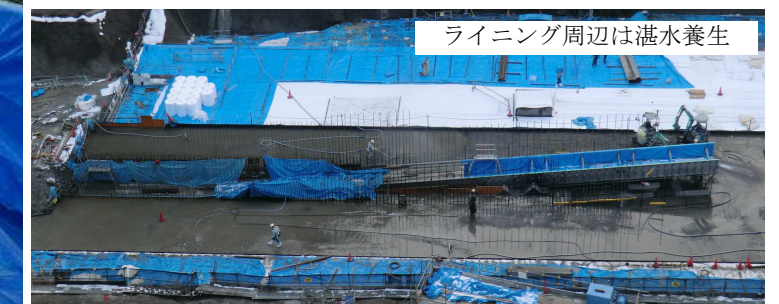
写真 3.4.18 ライニングの養生(断熱マット(t=10mm)+ブルーシート)

常用洪水吐き部には、ステンレス製のライニングを設置するため、外気温の変化がライニングを通じて堤体コンクリートに影響を及ぼさないように、ライニング回りには、下流からのライニング施工に合わせて、随時、断熱マット(t=10mm)+ブルーシートの養生を行った(写真 3.4.18)。

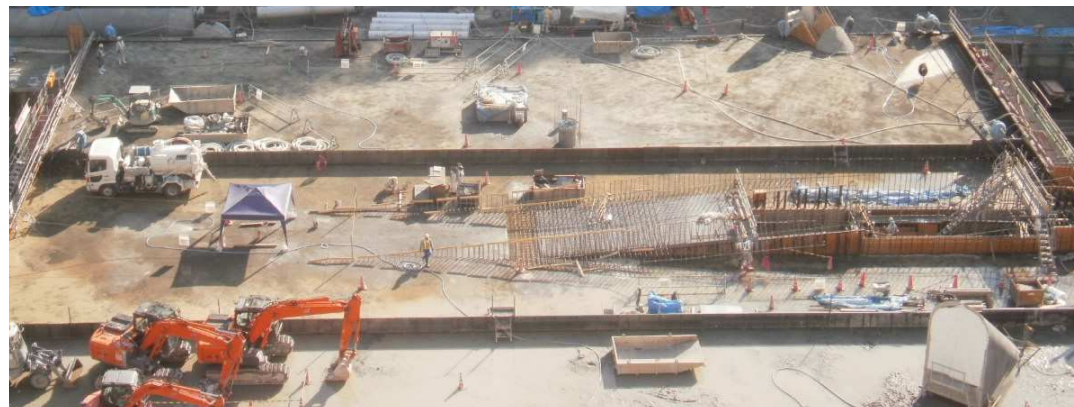
写真 3.4.19 常用洪水吐き部の打設状況(H24 年 6 月 26 日撮影)

常用洪水吐きの施工は、写真 3.4.19 に示すように常用洪水吐き回りに木製型枠を設置してコンクリート打設を行った。そして、これら木製型枠を存置して、常用洪水吐き空洞内部の養生を行った(平成 23 年度施工箇所の一部は H24 年に撤去)(写真 3.4.20)。

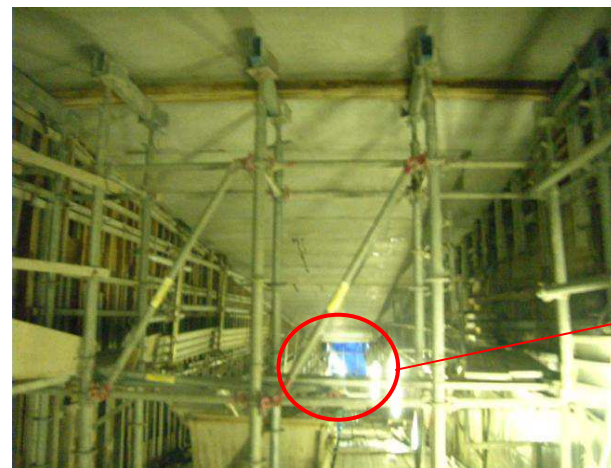
写真 3.4.20 型枠存置養生(写真奥は吐口ブルーシート養生)

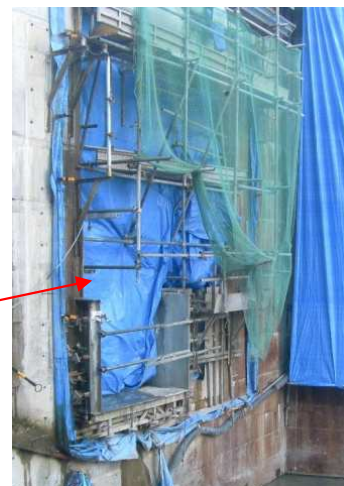
写真 3.4.21 下流吐口部シート養生

また、常用洪水吐き吞吐口部は、常用洪水吐き空洞部の天端まで打設した段階で、吞吐口をブルーシートで閉塞し、養生を行った(写真 3.4.21)(吐口部は平成 24 年 6 月 29 日、呑口部は平成 24 年 7 月 13 日に設置)。

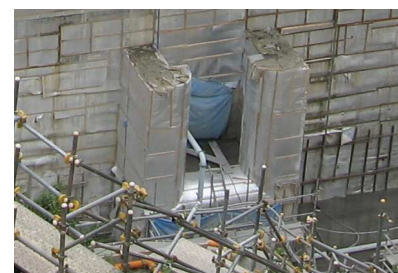
写真 3.4.23  
B ダム 堤内仮排水路  
ブルーシート養生状況

なお、写真 3.4.22～写真 3.4.24 には堤体空洞部ブルーシート養生の他ダム事例(A ダム、B ダム、C ダム)を示す。

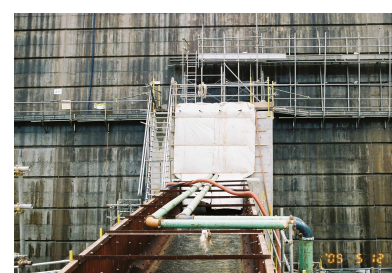
写真 3.4.24  
C ダム 堤内排水路  
防煙シート養生状況

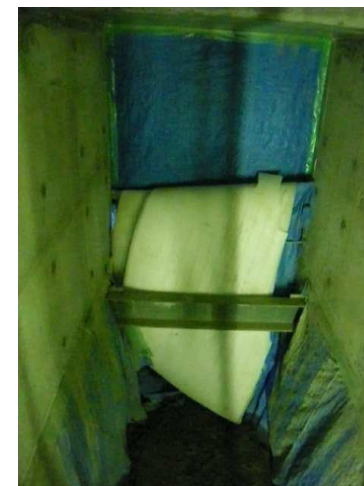
写真 3.4.25 上流呑口部断熱マット t=10mm 追加

平成 24 年 10 月 6 日、木製型枠を脱型した際に常用洪水吐き壁面にクラックが発見された。平成 24 年 10 月 8 日にクラック拡大防止のため常用洪水吐き吞吐口部に、ブルーシートに加え、断熱マット (t=10mm) を追加した(写真 3.4.25、写真 3.4.26)。

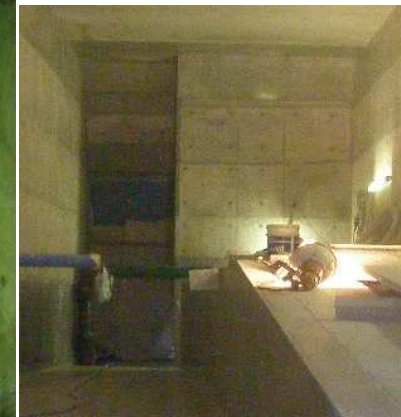
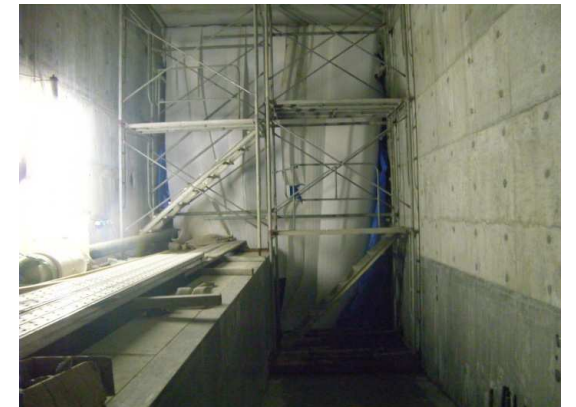
写真 3.4.26 下流吐口部断熱マット  
t=10mm 追加

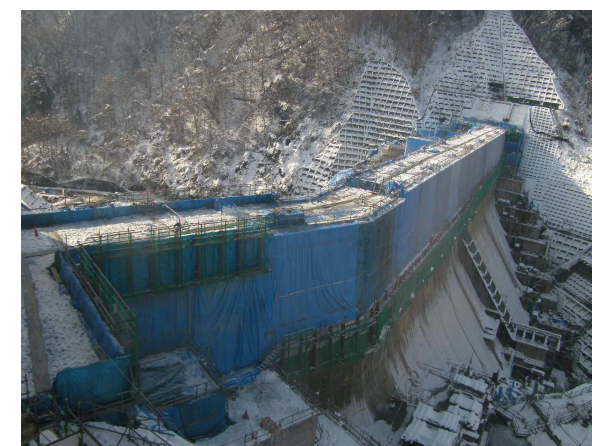
写真 3.4.27 水平打継面の越冬養生

水平打継面の越冬養生は、高発泡ポリエチレンマット (t=10 mm) × 2 枚 + ブルーシートにより行った(写真 3.4.27～3.4.28)。

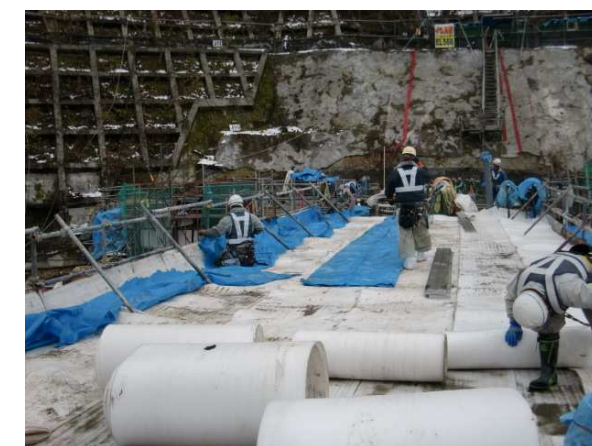
写真 3.4.28 水平打継面の越冬養生施工状況

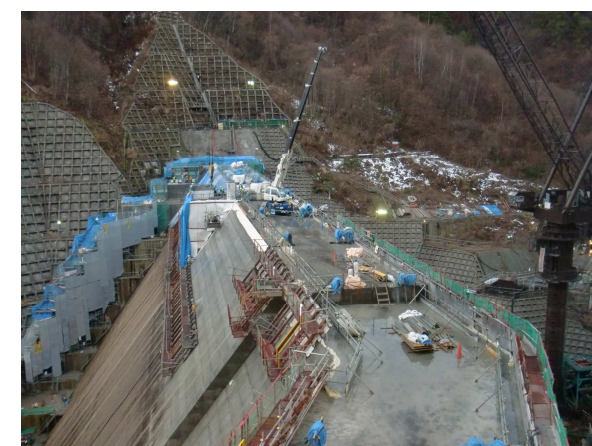
写真 3.4.29 斜面部の越冬養生施工状況

上下流の斜面部も材令 91 日未満の EL528.00～534.00m を対象とし、高発泡ポリエチレンマット (t=10 mm) × 2 枚 + ブルーシート + ネットにて保温養生を行った(写真 3.4.29～3.4.32)。

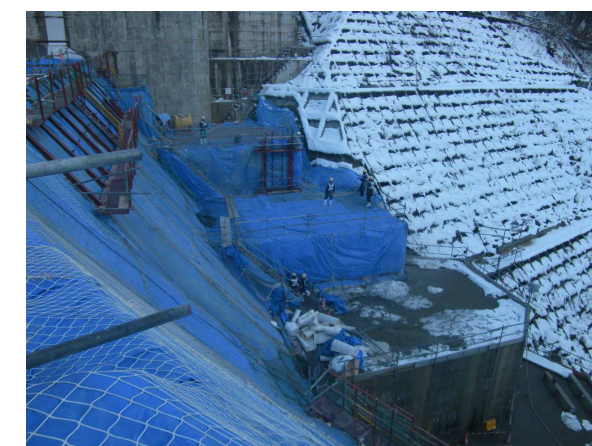
写真 3.4.30 7-チング部の越冬養生

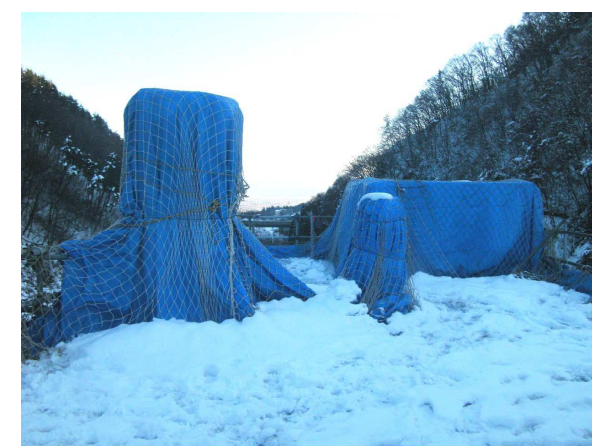
写真 3.4.31 エレベータシャフト周辺の越冬養生

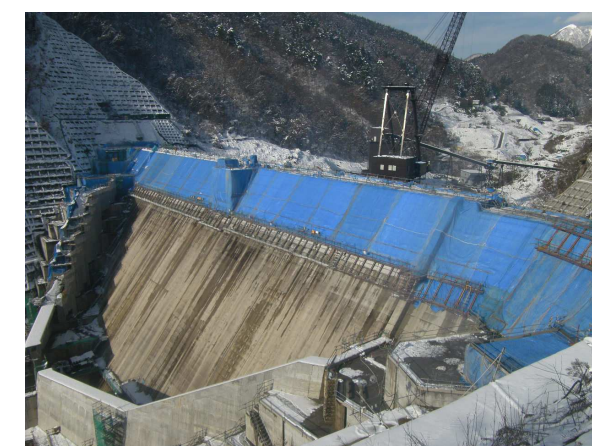
写真 3.4.32 下流面の越冬養生

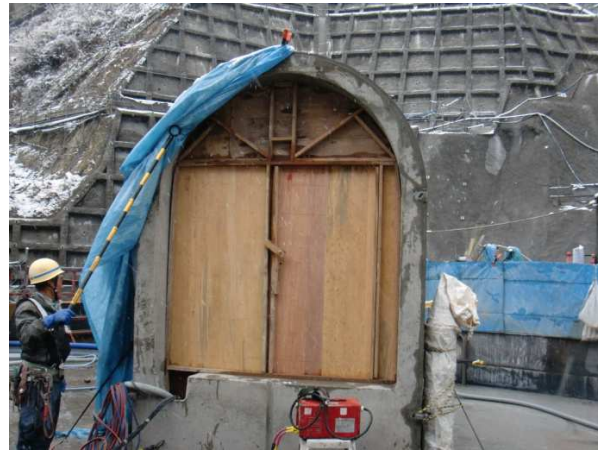
写真 3.4.33 監査廊入口扉設置(越冬養生)

監査廊の入口は、越冬時にはファスナーシートから木製扉に変更した(写真 3.4.33)。

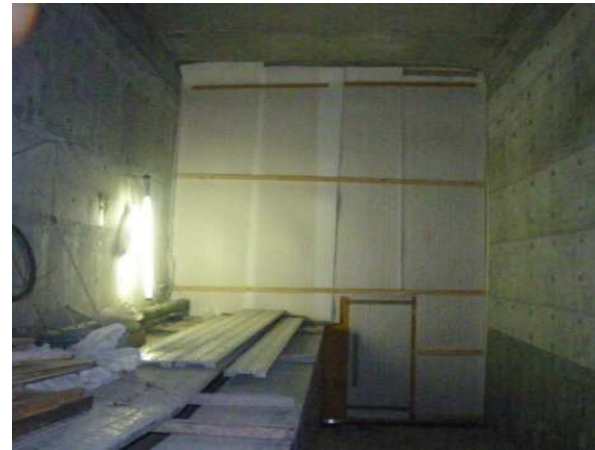
写真 3.4.34 下流吐口部木製扉+断熱マット+ブルーシート

また、洪水吐き吞吐口部には、既設のブルーシート+断熱マット(t=10mm)に加え、木製扉を設置した(写真 3.4.34)。

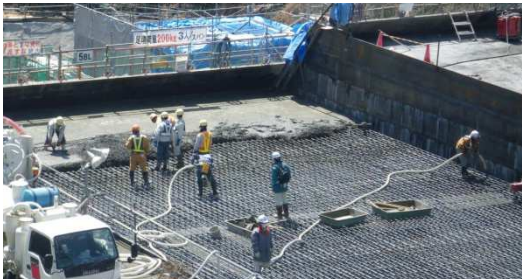
写真 3.4.35 平成 24 年越冬面配筋施工状況

平成 25 年の打設前に、平成 24 年度越冬面に対し、写真 3.4.35 のように配筋してこれより上にクラックが伸びない対策を実施している(対策①施工済)。

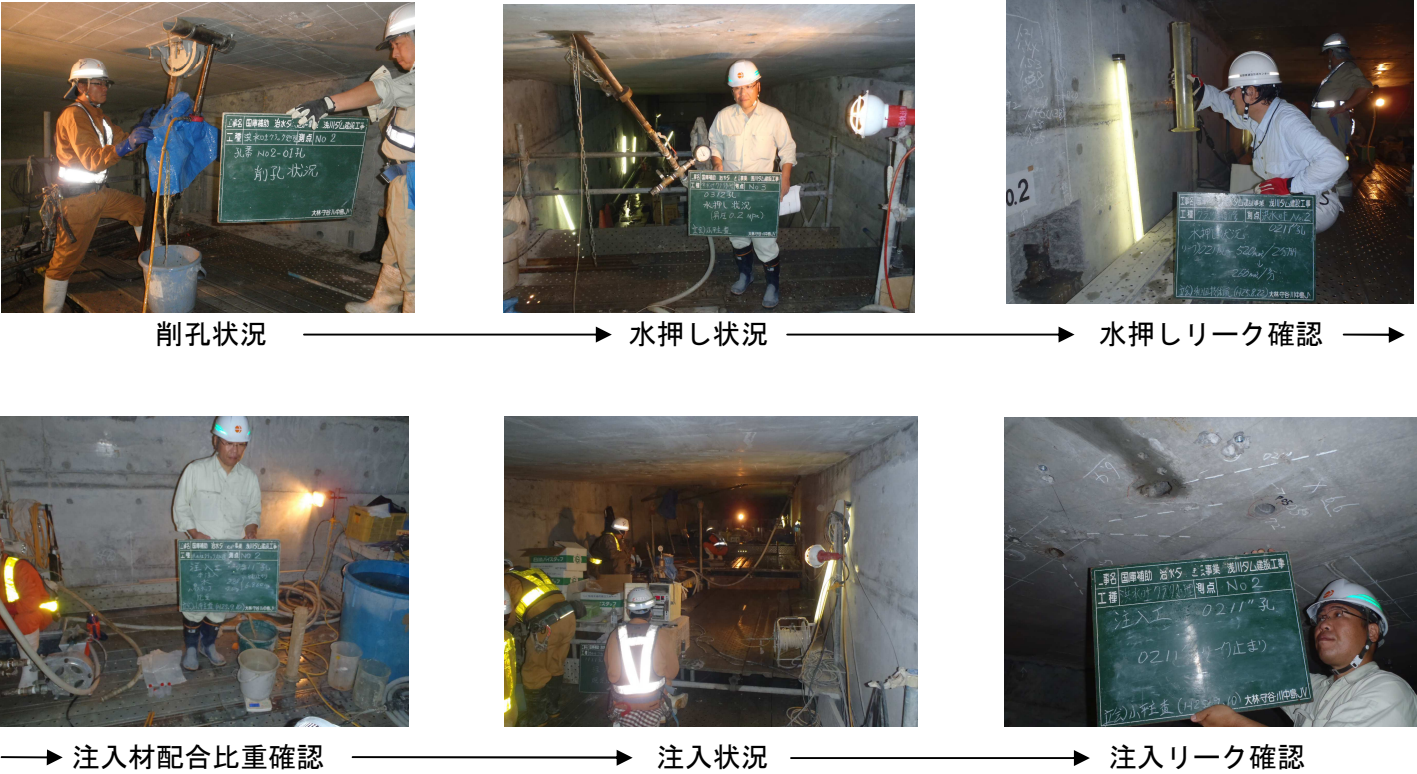
写真 3.4.37 対策③ 延伸したクラックのグラウチング工施工状況

対策③のクラックグラウチングの施工状況を、写真 3.4.37 に示す。
