# 第1回 浅川ダム施工技術委員会資料

## 施工編

平成 23 年 7 月 27 日

長野県長野建設事務所  
浅川改良事務所

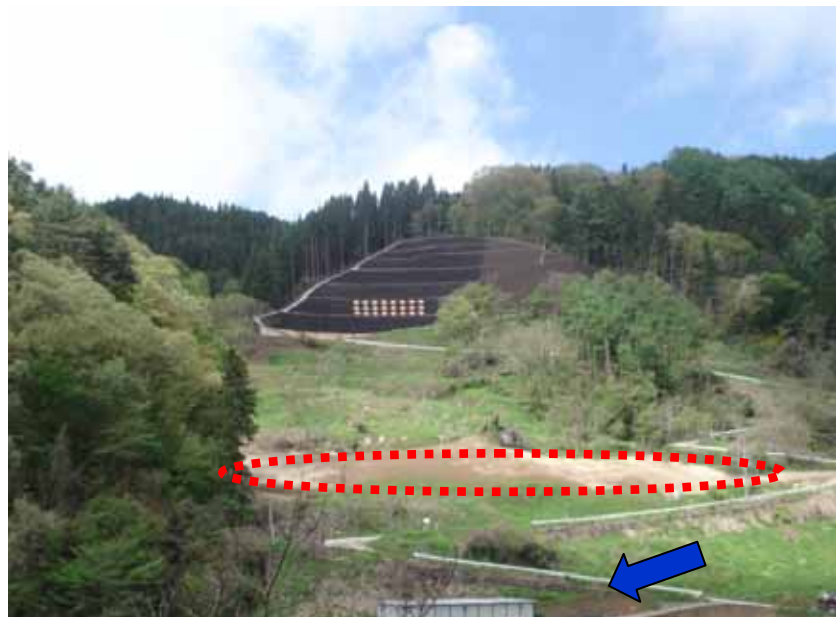
写真① R-2 ブロック (頭部排土工)

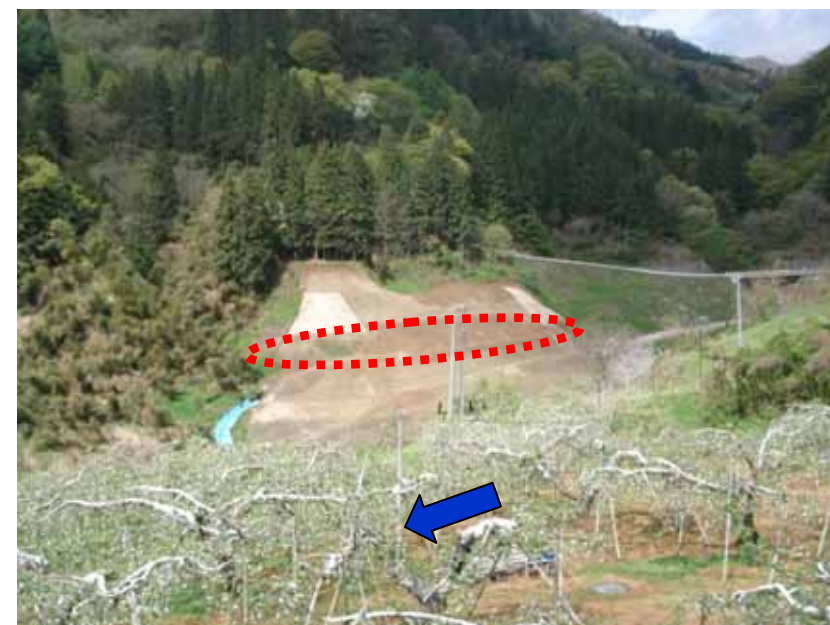
写真② R-1 b ブロック (鋼管杭工)

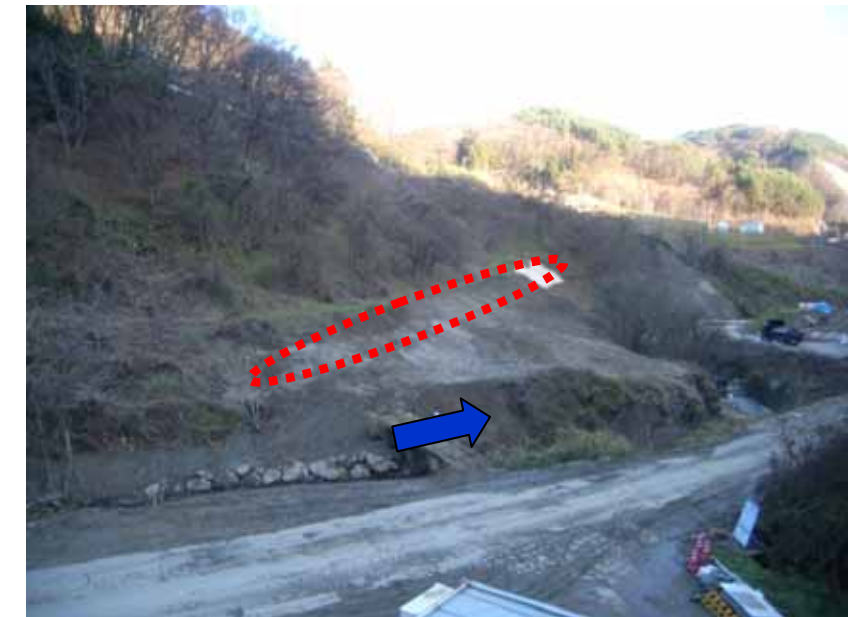
写真③ L-2 c ブロック (鋼管杭工)

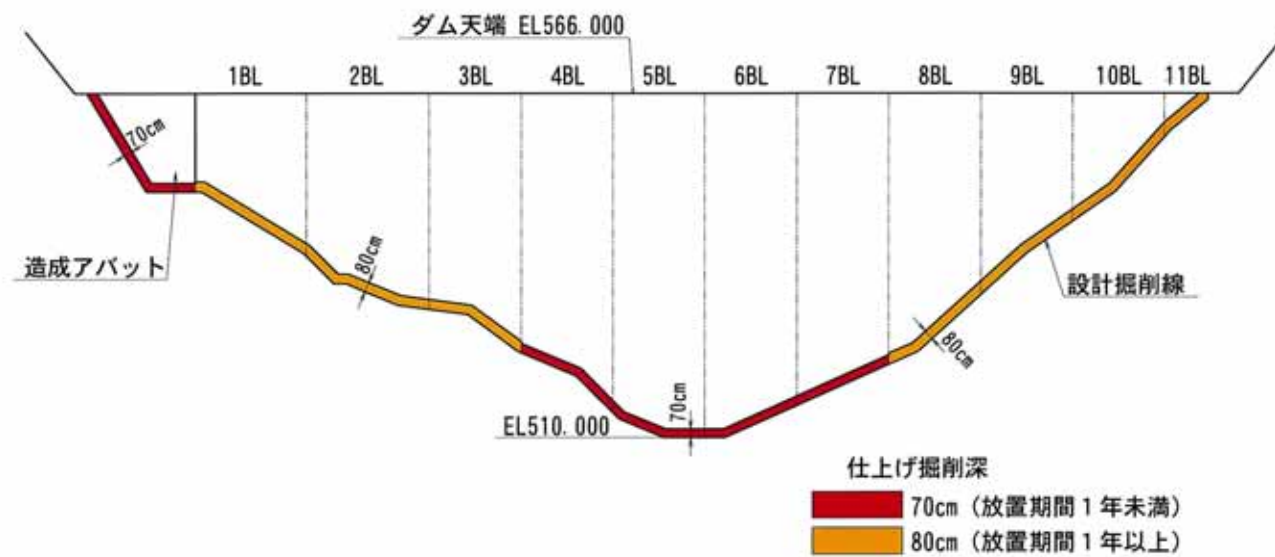
- 仕上げ掘削は、掘削によるゆるみ深とスレーキングによる劣化深を考慮したものとす。
- 仕上げ掘削は、ゆるみ深 50cm とスレーキングによる劣化深 20cm ~ 30cm 考慮し、河床部 70cm、アバット部 80cm として設定する。
- 仕上げ掘削は、1 次掘削と 2 次掘削とに分割し、それぞれ 60 ~ 70cm、10cm とする。
- 1 次掘削から 2 次掘削までの経過時間は、最大 10 日とする。
- 1 次仕上げ掘削には、試験施工に基づき確実な仕上げ掘削が可能で施工効率の良好なツインヘッダーを用いるものとする。

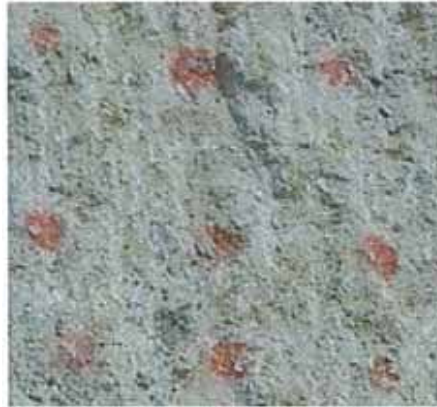
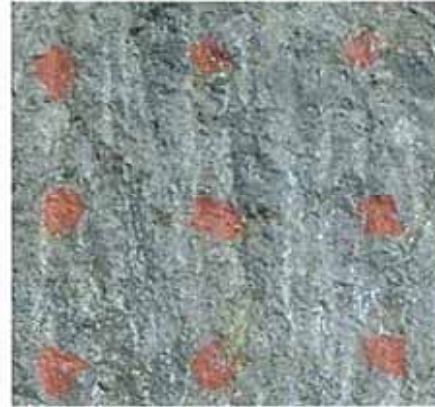
写真 1.3.1 二次仕上げ後の清掃面状況

高圧空気

高圧水による水洗

高圧水による水洗い清掃することでツインヘッダーのビット跡に付着するスメクタイトを確実に除去できることを確認した。(写真 1.3.1 参照)

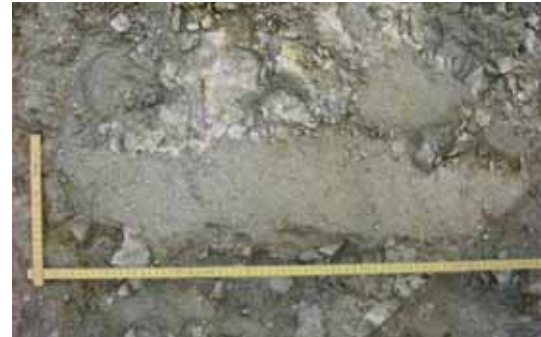
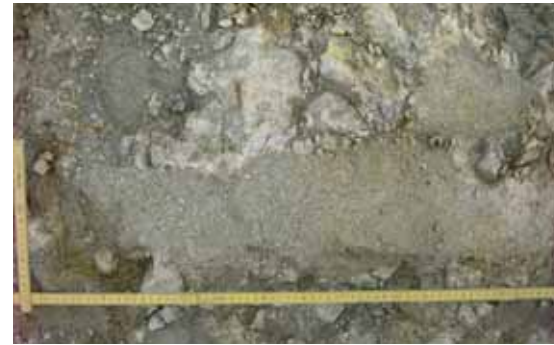
写真 1.3.2 シート撤去暴露後のスメクタイトの状況（ヘアクラック発生）

撤去後 1.5 時間

撤去後 3.0 時間

2次仕上げ掘削後、水洗い清掃を行った後シート養生を行うこととしているが、シート養生時間を決定するため試験を行った。シート養生を18時間行った後、シートを撤去してその経過を調べたところ、写真 1.3.2 に示すとおり撤去後1.5時間以内ではクラックの発生はほとんど確認されないが、3時間経過後ではヘアクラックが認められた。

したがって、仕上げ掘削後の劣化を最低限に抑えるため、打設直前までシート養生することとした。

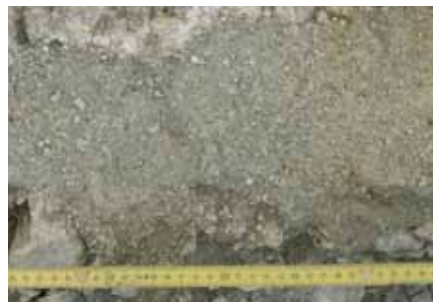
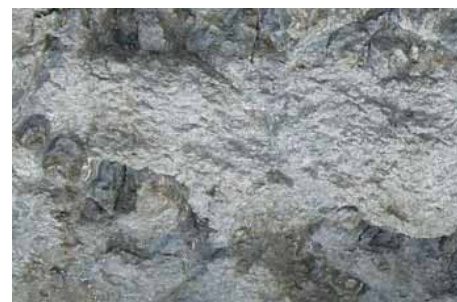
写真 1.3.3 シート養生暴露後の清掃の効果

清掃前：  
スメクタイトボール表面にヌメリあり

高圧水による水洗い後：  
スメクタイトボール表面のヌメリが除去された

養生シート撤去後にスメクタイトボールにヌメリが発生する現象がみられた。このため、打設直前に清掃を行いこれらのスメクタイトボールのヌメリを除去することとした。

写真 1.3.3 に示すように、高圧水によって水洗いした後でバキューム吸引することにより、スメクタイトボール表面のヌメリは確実に除去できることを確認した。したがって、コンクリート打設直前には、再度水洗いとバキューム吸引による清掃を行うこととした。
