浅川ダム

F-V 断層の再確認における追加調査について

平成 24 年 3 月 14 日

長野県

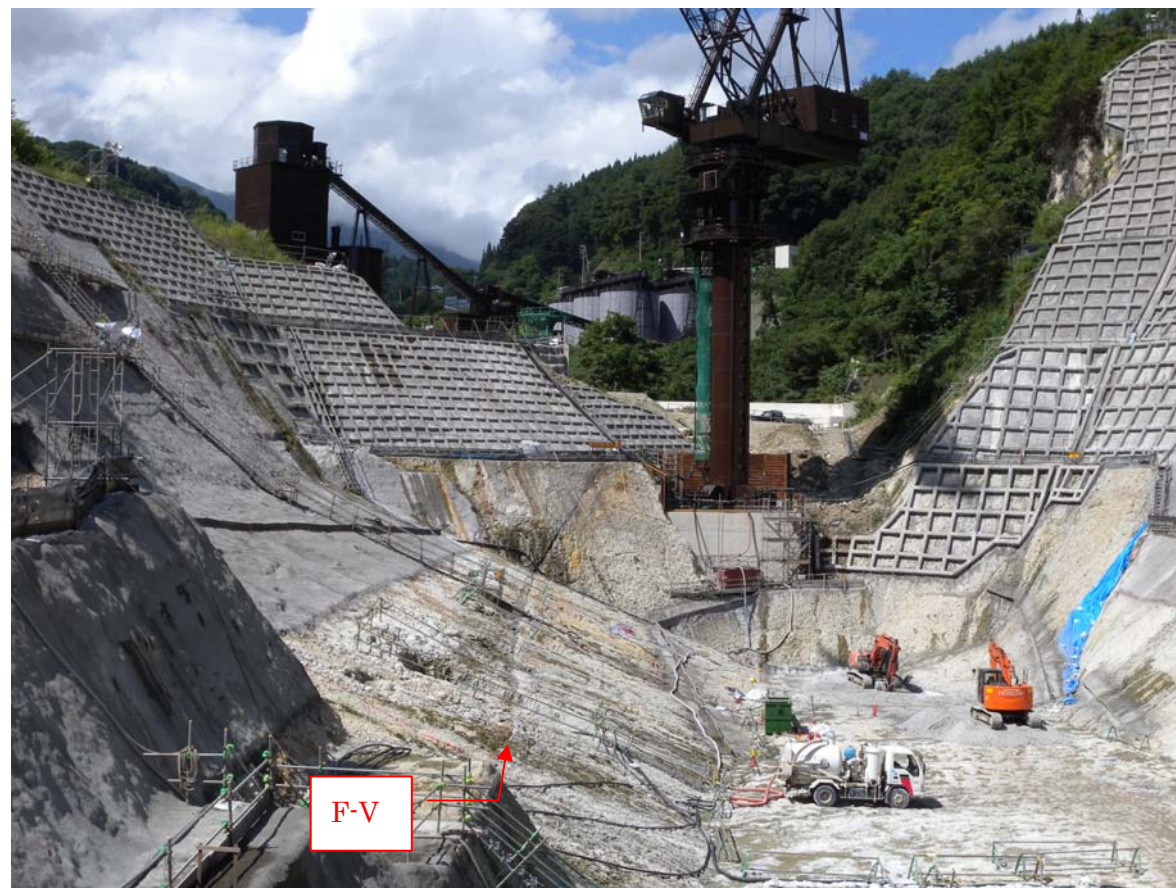
写真 1.1.1 ダムサイト右岸を上下流方向に伸びる F-V 断層

写真 1.1.1 にダムサイト周辺における F-V 断層の状況を示す。また、図 1.1.2 にダムサイト地質平面図（調査時点）を、図 1.1.3 にダム軸地質断面図（調査時点）を示す。

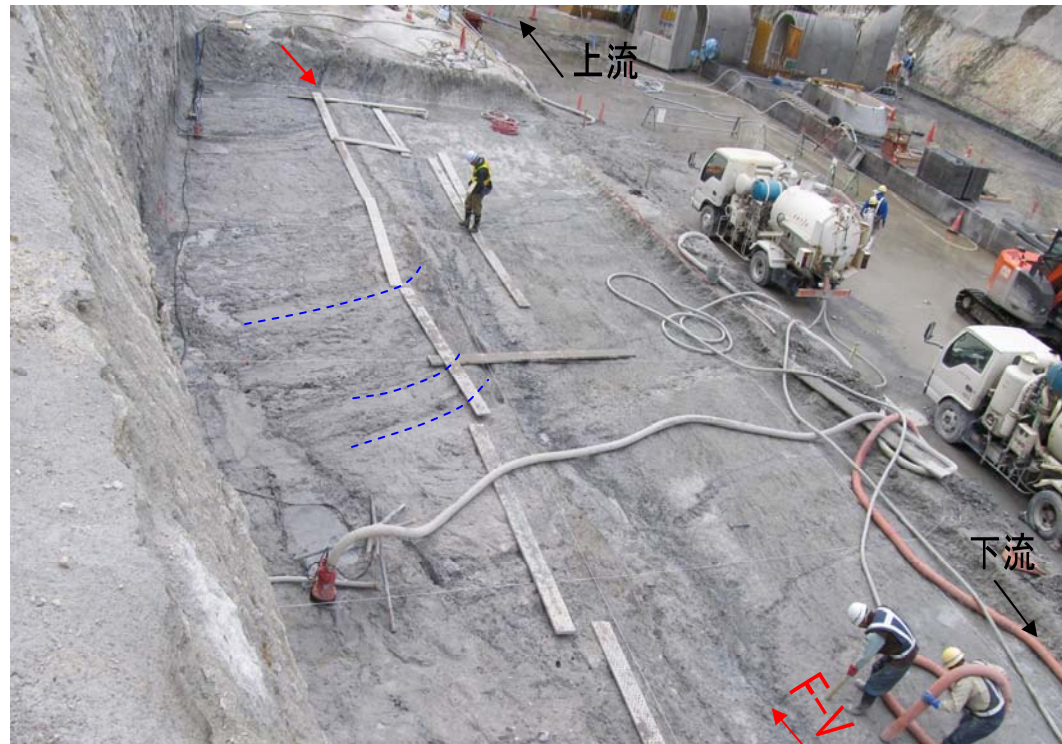
写真 1.1.2 F-V 断層処理工底盤に現れた F-V 断層に伴う地層の引きずり  
(ダムサイト右岸、ダム軸～ダム軸下流 25m、青破線は引きずられた地層の形を例示)

写真 1.1.2 及び写真 1.1.3 に示すように基盤の裾花凝灰岩に介在するアルコース質砂岩は左横ずれを示す引きずり構造を呈す。また F-V 断層の粘土化帯に条線は認められないものの、周辺に発達する F-V 断層と平行な破碎面に見られる条線が写真 1.1.4 に示すようにほぼ水平 $\sim 12^{\circ}$  程度の落とし角度であることから、基盤岩の構造を変位基準とすれば F-V 断層の変位の向きはわずかに上下変位を有する左横ずれである。

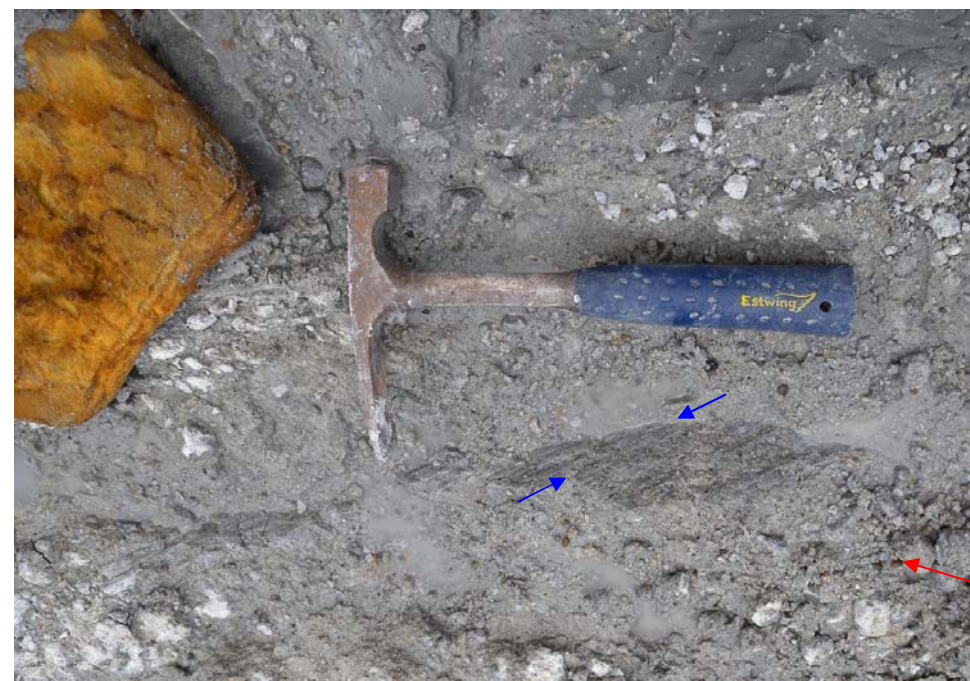
写真 1.1.4 F-V 断層の近傍に発達する F-V 断層と平行な破砕面に見られる条線。  
矢印の位置では、上流側に 12° 落とし

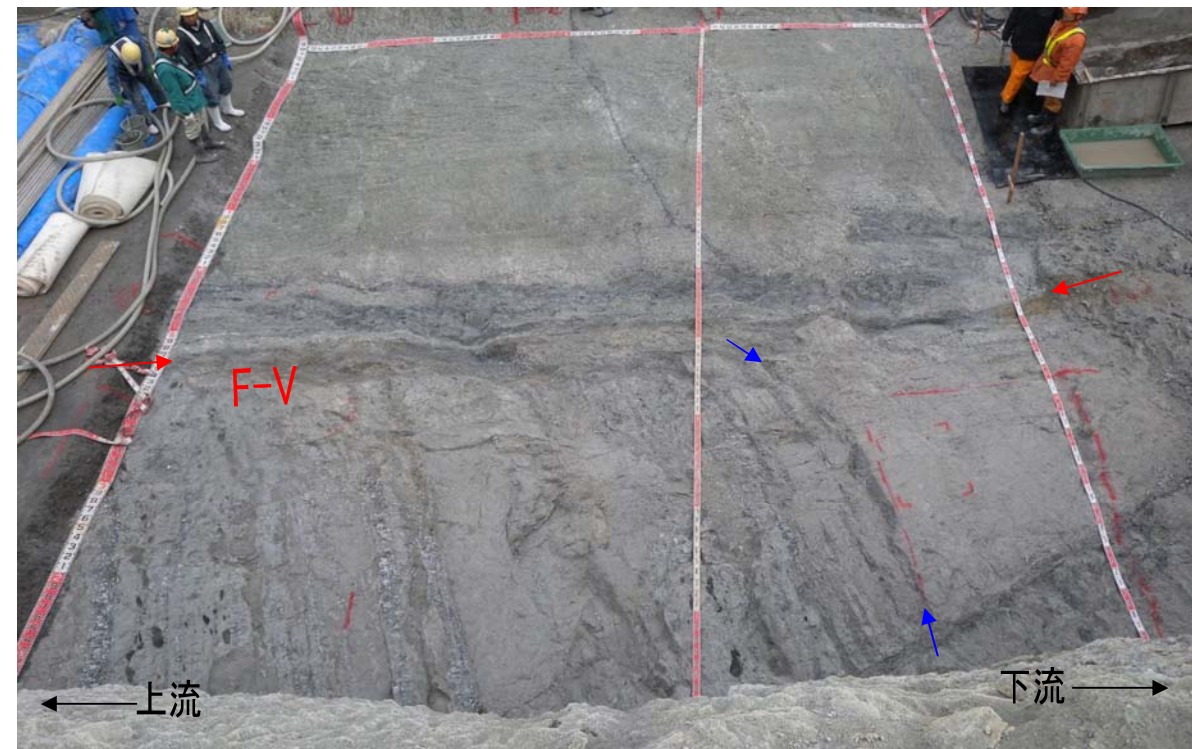
写真 1.1.3 F-V 断層処理工底盤に現れた F-V 断層に伴う地層の引きずり  
(ダムサイト右岸、ダム軸下流 9.5m～ダム軸下流 18.5m、赤矢印が F-V 断層、青矢印は引きずられた地層の一つを例示。)

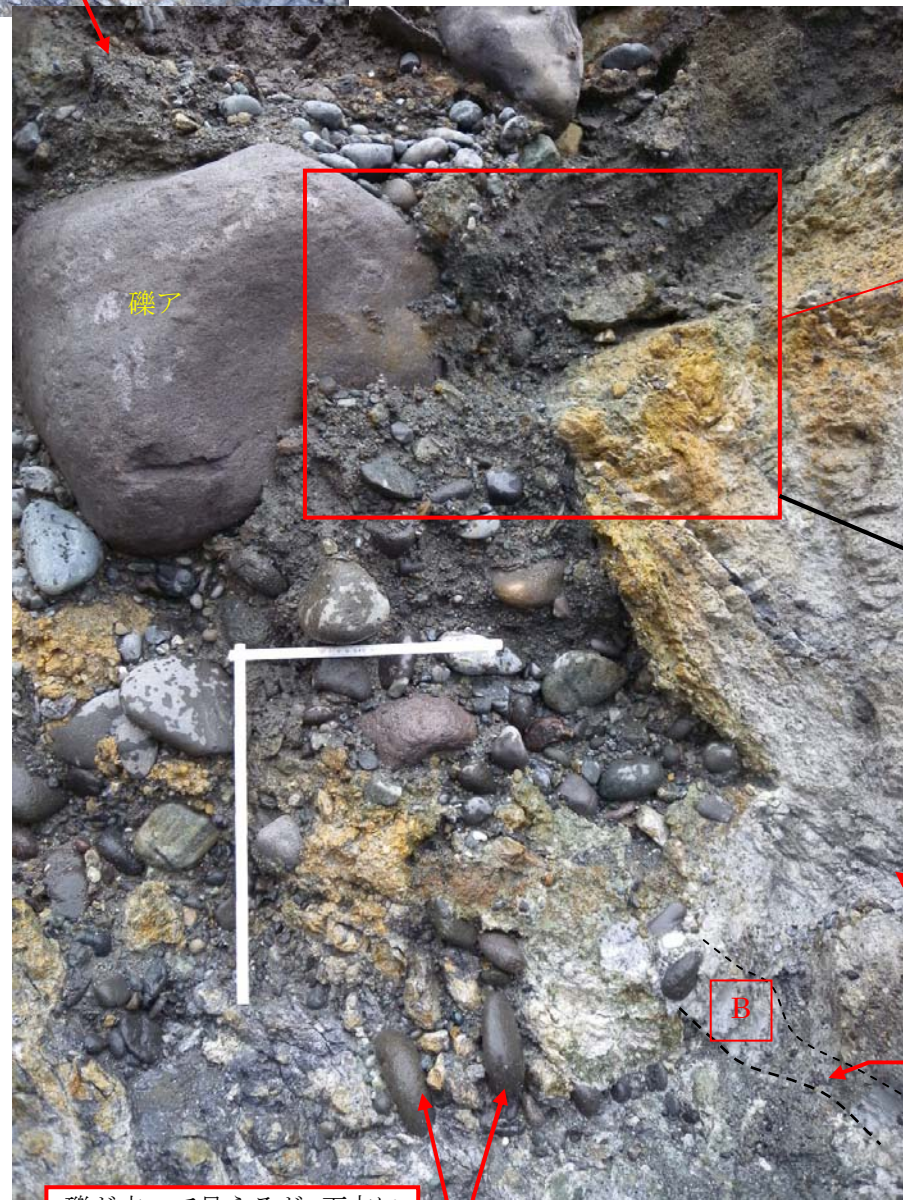
写真 3.1.1.3 減勢工基礎掘削過程におけるトレンチ (ダム軸下流 45m 付近) 壁面クローズアップ

礫が立って見えるが、下方に断層はなく、健全な岩盤が連続している。

A  
暗色の半固結状破碎部の延長上にオーバーハング

F-V 本体：  
熱水変質を受け、厚さ約 7~8cm 粘土化している。礫が埋まり込んでいるが、砂礫層に乱れや礫の配列はない。

写真3.1.1.2、写真3.1.1.3に代表的な壁面（ダム軸下流45m付近）の写真を、図3.1.1.2にそのスケッチ図を示す。F-V断層の延長上の砂礫にズレや礫の系統的な回転等は認められない。

なお、F-V断層の断層破砕帯（断層粘土及び粘土混じり細片化帯）は熱水変質を受けており（p16参照）、含水状態できわめて軟弱である（写真3.1.1.3のBの部分）。熱水変質を受けた箇所の内部に円礫が埋まり込んでいく状況が認められる。この粘土化帯の上下は割れ目が多く、粘土化した部分よりも深く削剥されている（写真3.1.1.3のAの部分）。また粘土化した部分が砂礫層の中に分布している。

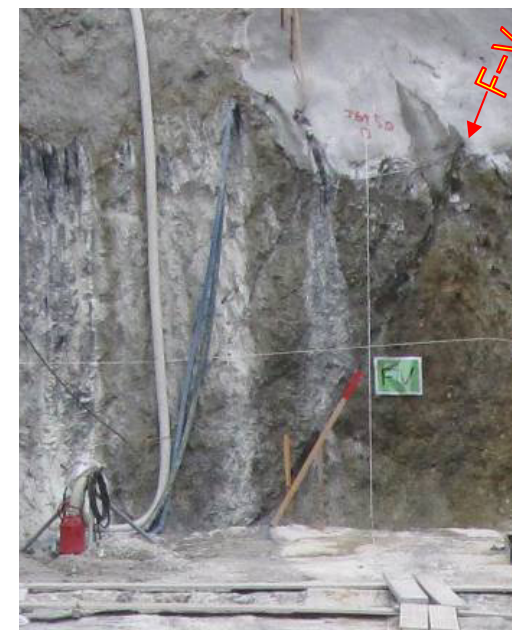
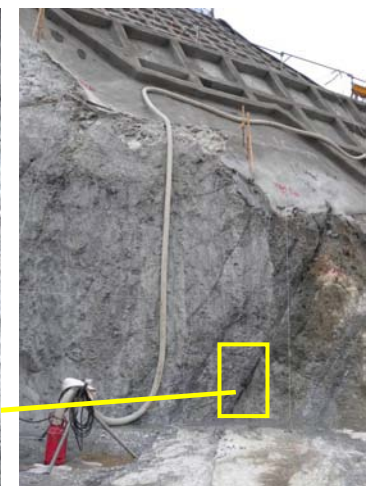
写真 3.1.2.4 堤敷上流端付近の F-V 断層  
左写真：平成 23 年 9 月露出（右写真）。断層破碎帯（粘土化帯～粘土混じり細片化帯）は流出しているが、断層面は明瞭で自立している。断層粘土は数 cm 程度。左写真は平成 23 年 11 月 9 日撮影。

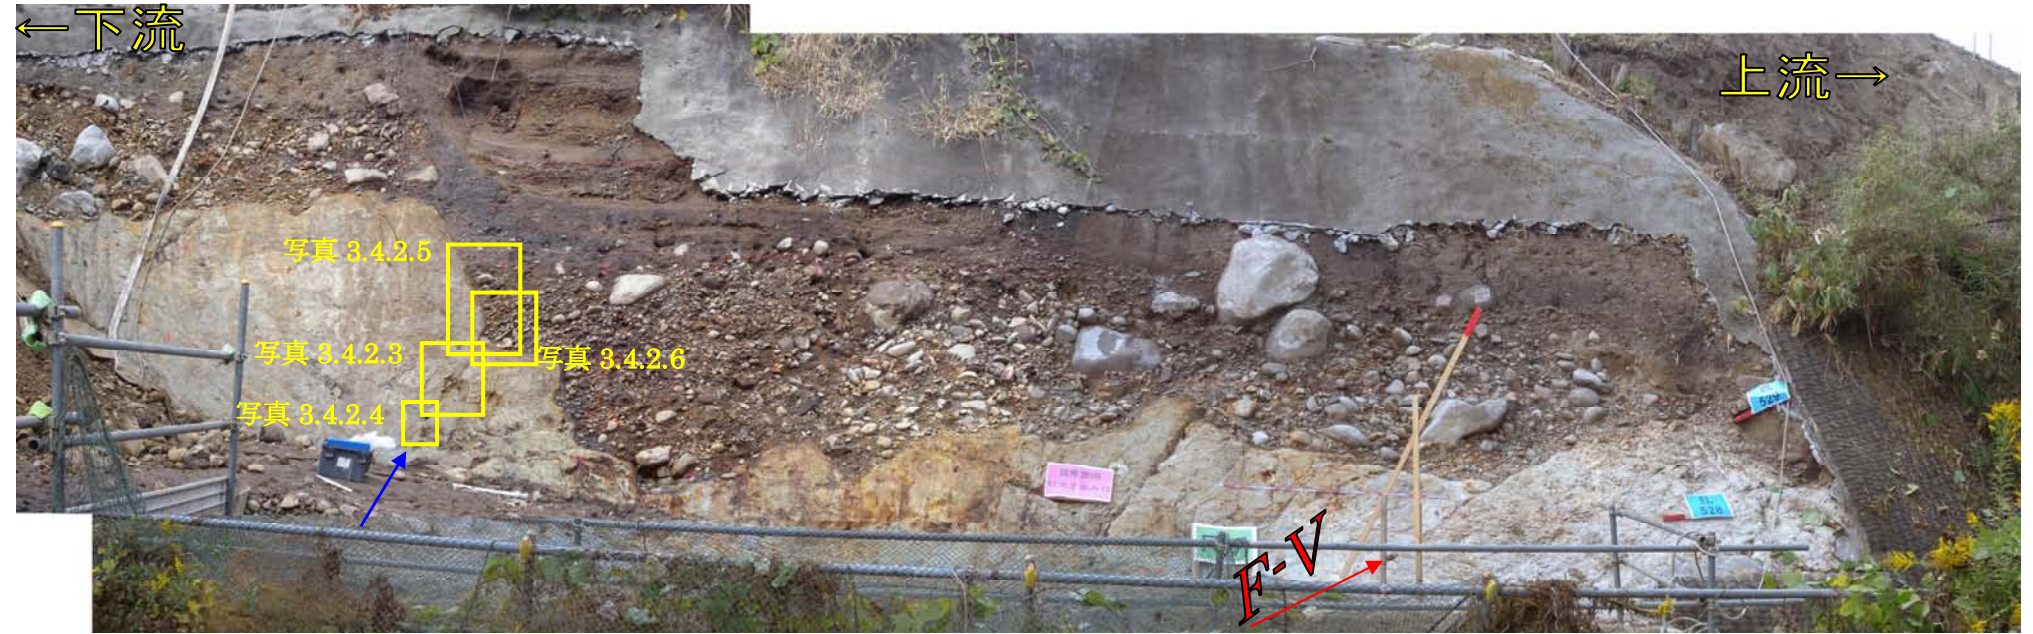
写真 3.4.2.2 仮排水トンネル呑口法面全景

法面下流の基盤岩に、下流傾斜の断層が確認される(写真3.4.2.2の青矢印)。方向はほぼ東西方向であり、F-V断層とは高角度で斜交する方向である。

- ・断層を境界としてはさみ層が途切れており、変位を有している。(写真3.4.2.3)。
- ・断層面は一様ではなく、岩盤面から深部0.5mでは密着している(写真3.4.2.3~3.4.2.4)。
- ・断層直上の砂礫層に、礫の配列や回転は確認されない(写真3.4.2.5)。
- ・砂礫層と基盤岩の境界面は浸食を受けており、境界面に沿って破碎は認められない(写真3.4.2.6)。

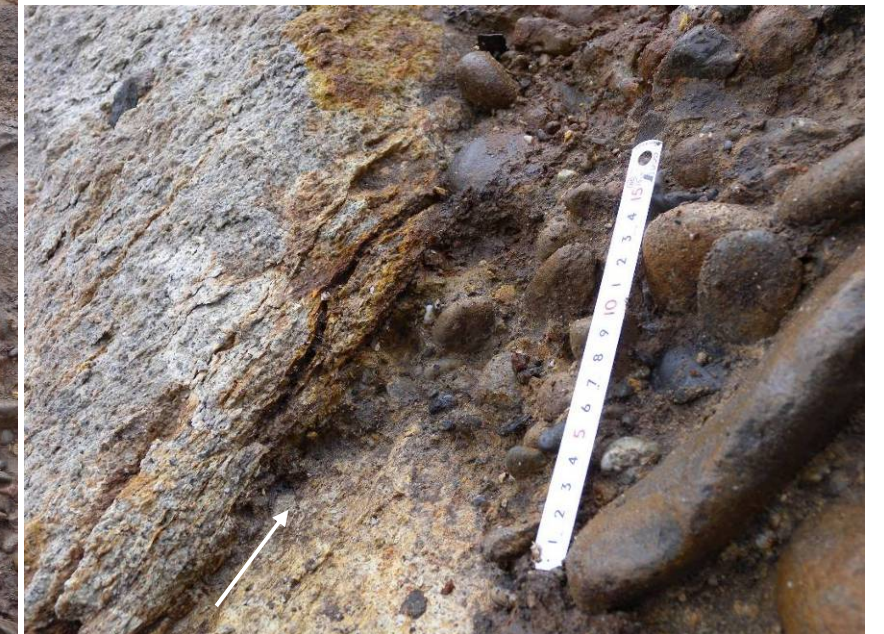
写真 3.4.2.6 砂礫層と基盤岩の境界に沿って破碎は認められない。

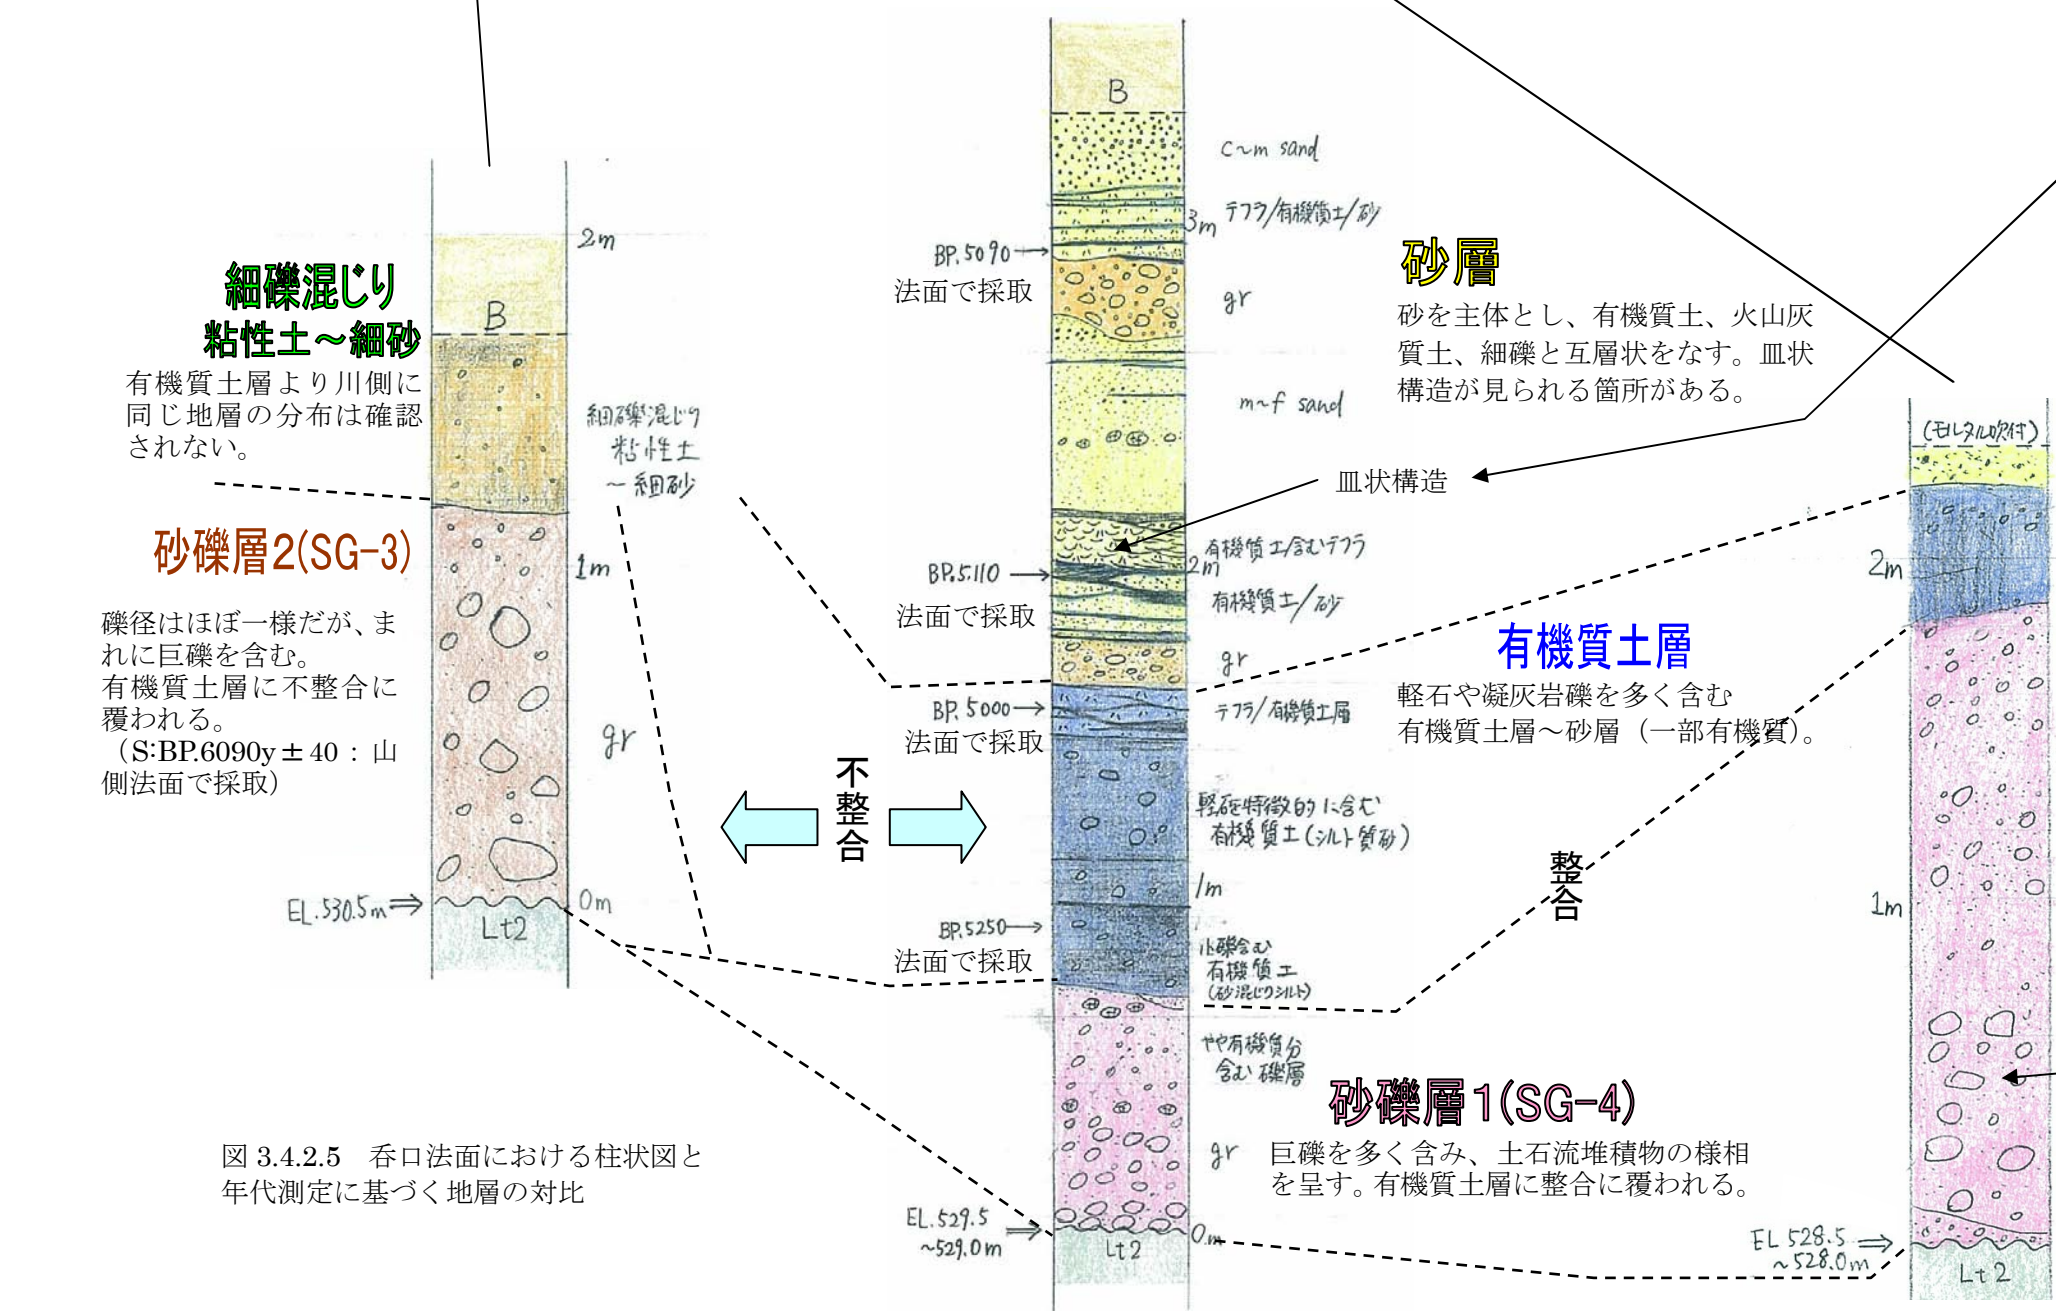
図 3.4.2.5 呑口法面における柱状図と年代測定に基づく地層の対比

図 3.4.2.5 に地層の対比を示す。調査結果は以下のとおりである。

- ・砂礫層：仮排水トンネル呑口法面の山側の砂礫層（BP.6,090±40y）および仮排水トンネル呑口～トレンチ 6 間の砂礫層の最下部（BP.6,680±40y）は、ほぼ同年代と考えられる。
- ・年代測定を行った法面から、トレンチ 6 方向へ連続する有機質土層は、上記結果より、概ね BP.5,000y 前後の地層である。なお、後述するトレンチ 5 の同一層準で採取された試料 M ではほぼ同年代（BP.4,640±30y）の結果が得られている。

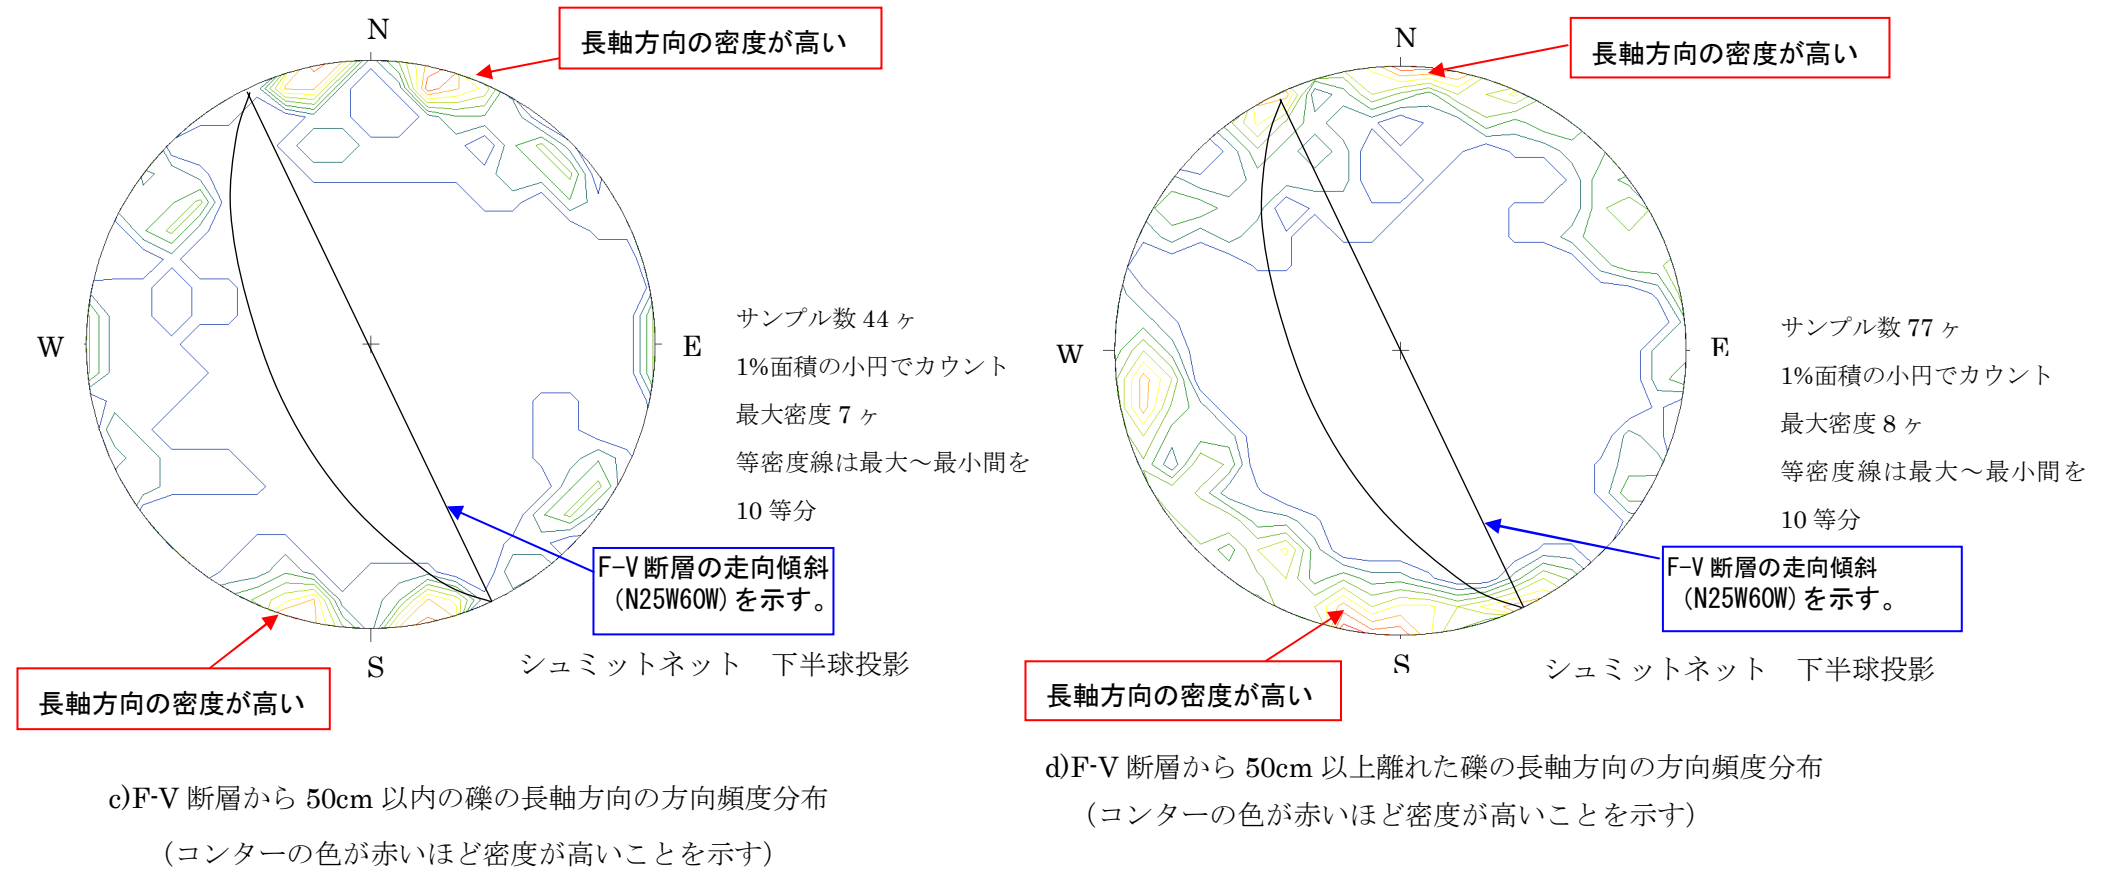
図 3.4.4.5 仮排水トンネル呑口～トレンチ6における砂礫層表面の礫の長軸方向

- ◆ 礫の配列は、特定の方向に集中する傾向はごく弱い、ほぼ南北～北北東-南南西方向で低角度な落としの長軸を持つ礫がやや多い傾向がある。
- ◆ 上記よりもさらに集中度は低い、東西方向で低角度な長軸を持つ礫がやや多い傾向もある。
- ◆ これらの傾向は、F-V断層から50cm以内の礫と50cm以上離れた礫とで同じである。

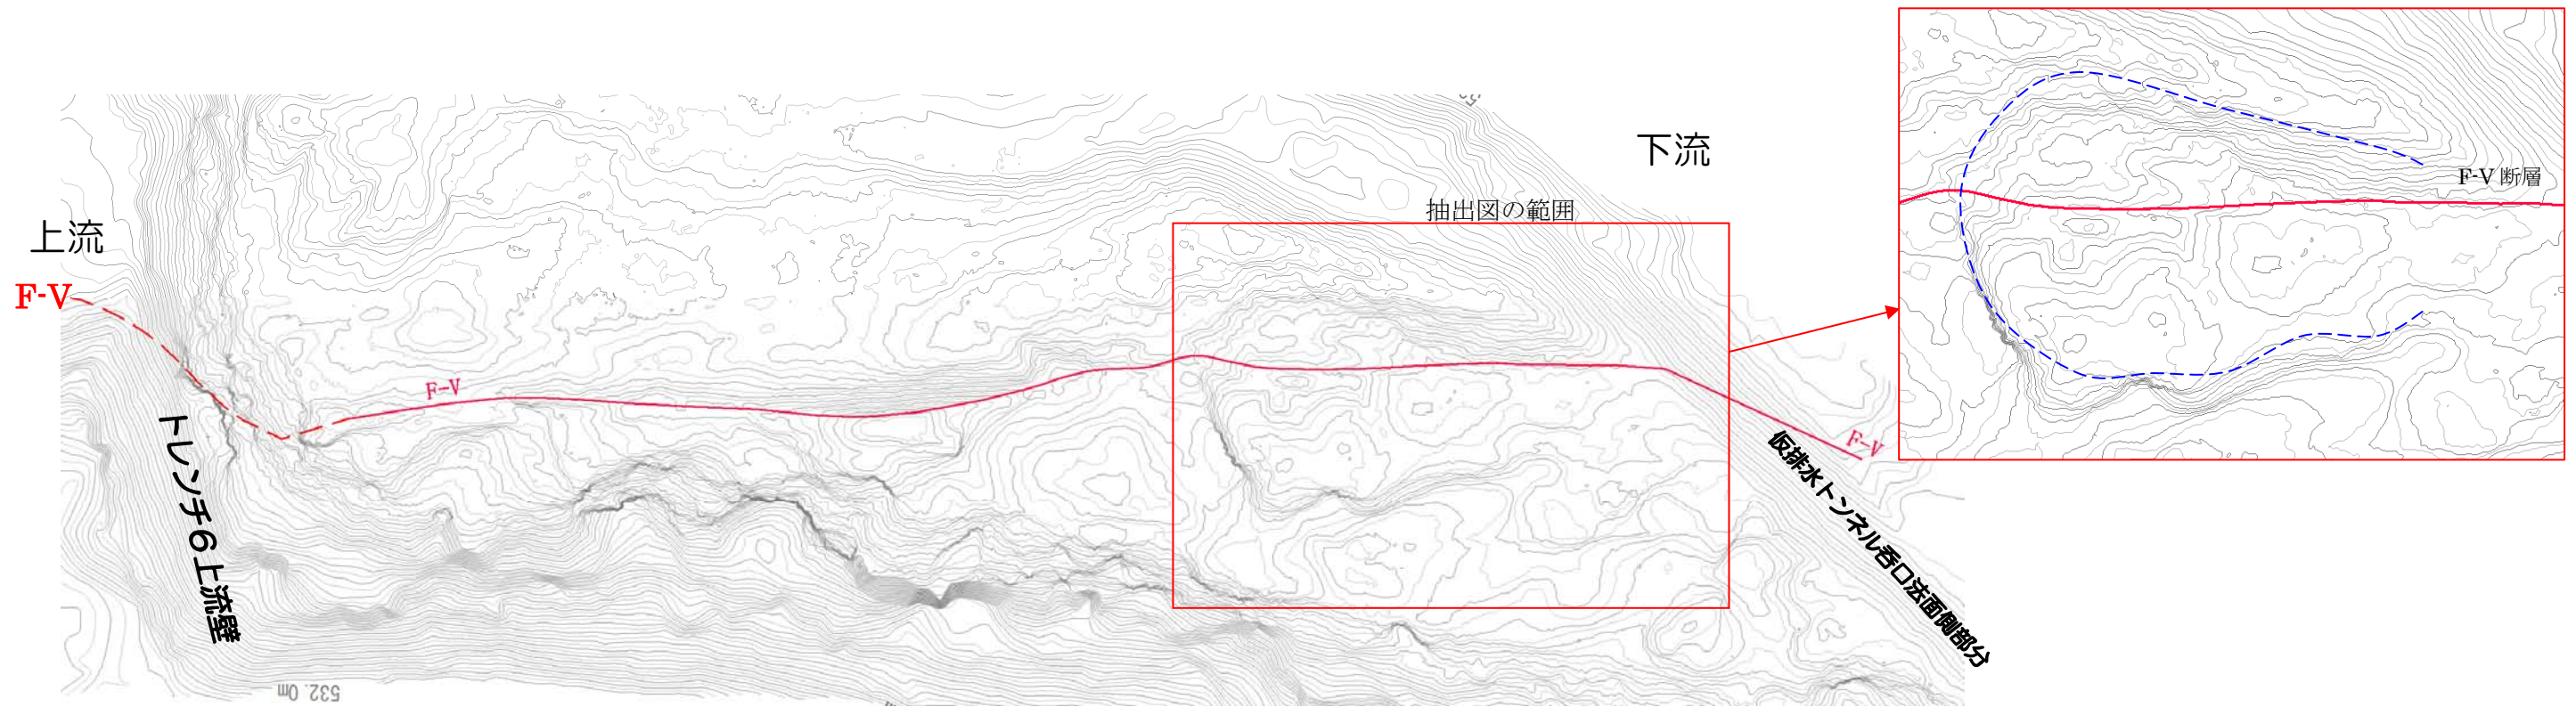
図 3.4.5.3 仮排水トンネル呑口～トレンチ 6 の岩盤面の 5cm 等高線図
