イ) F-V 断層延長想定位置と砂礫と岩盤の上側境界がずれている箇所の観察結果

3.11 トレンチ1'とトレンチ3の連結調査

4. トレンチ調査結果による層序の検討

5. 調査結果のまとめ

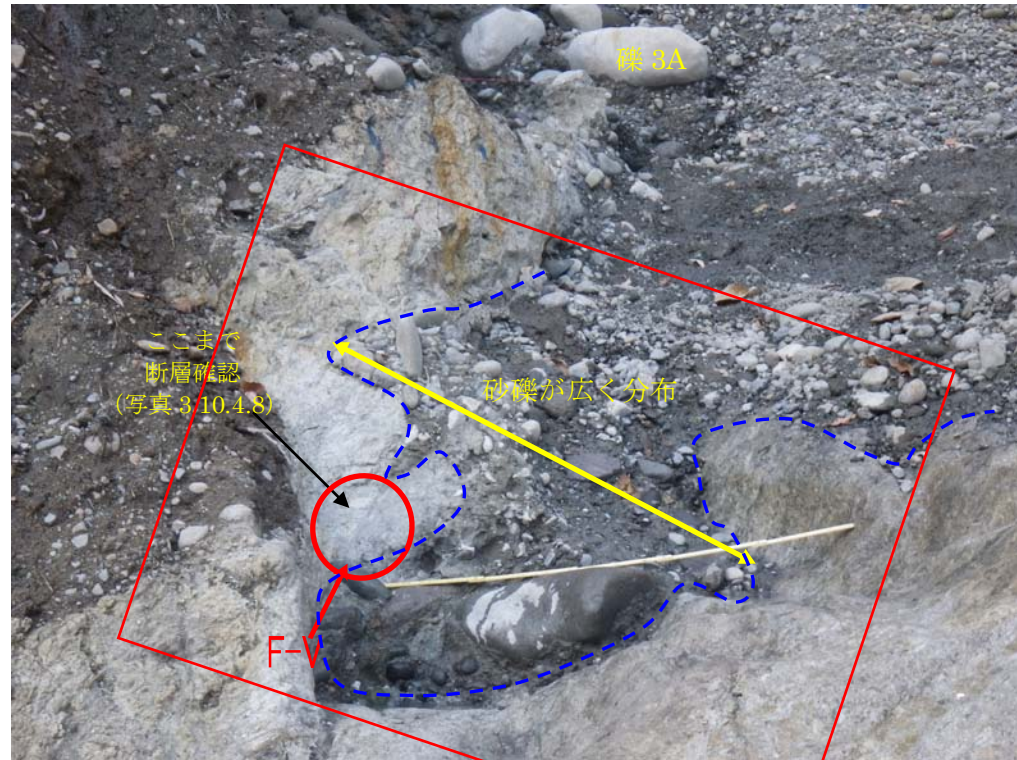
写真 3.10.4.7 全景写真（正面）

- ◆ F-V 断層の延長想定位置付近の砂礫層は基質が粘土混じりであるが、一定方向に配列している状況は見られない。
- ◆ 写真 3.10.4.7 中に青破線で示したように、砂礫と岩盤の境界は F-V 断層の上でロート状に広がっている。すなわち不整合関係で接している。
- ◆ 図 3.10.4.4 の左側の図に青破線で示したように、U字型に砂礫が落ち込んでいるものの、その上側境界は F-V 断層ではなく岩盤（軟質化している）であり、ここも不整合関係である。

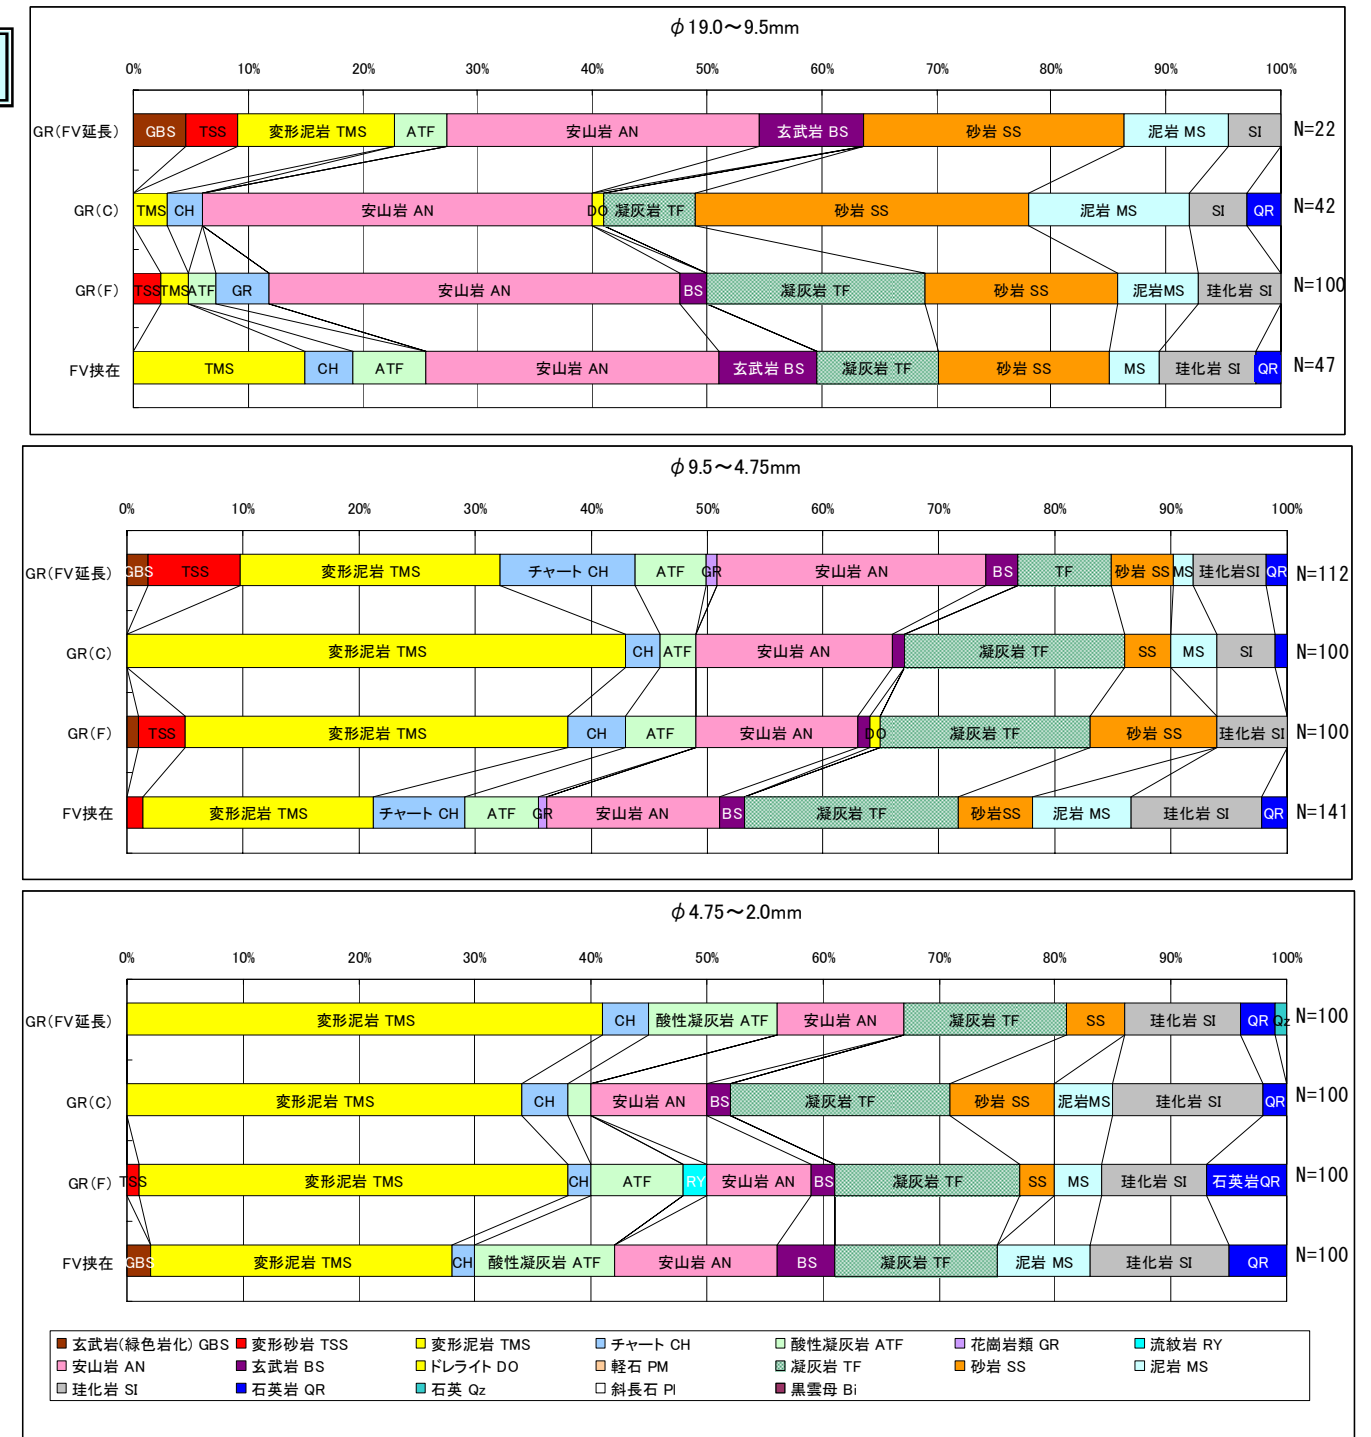
図 3.10.5.1 礫種分析結果

トレンチ 3A に分布する砂礫について、F-V 断層沿いの凹みに挟在するもの、上位に重なっているものなどについて礫種の分析をおこなった。礫種の割合を粒径ごとに整理したグラフを図 3.10.5.1 に示す。

試料は、F-V 断層との位置関係と粒径に応じて図 3.10.5.1 の注のように区分して採取し、それぞれの粒径ごとに比較できるようにとりまとめた。その結果、礫種の構成において特に明確な違いは認められない。

GR(FV 延長) : F-V 断層の直上の砂礫
 GR(C) : F-V 断層より上位で、相対的に粗粒な層準の砂礫
 GR(F) : F-V 断層より上位で、相対的に細粒な層準の砂礫
 F-V 断層挟在 : F-V 断層に落ち込んでいる部分の砂礫

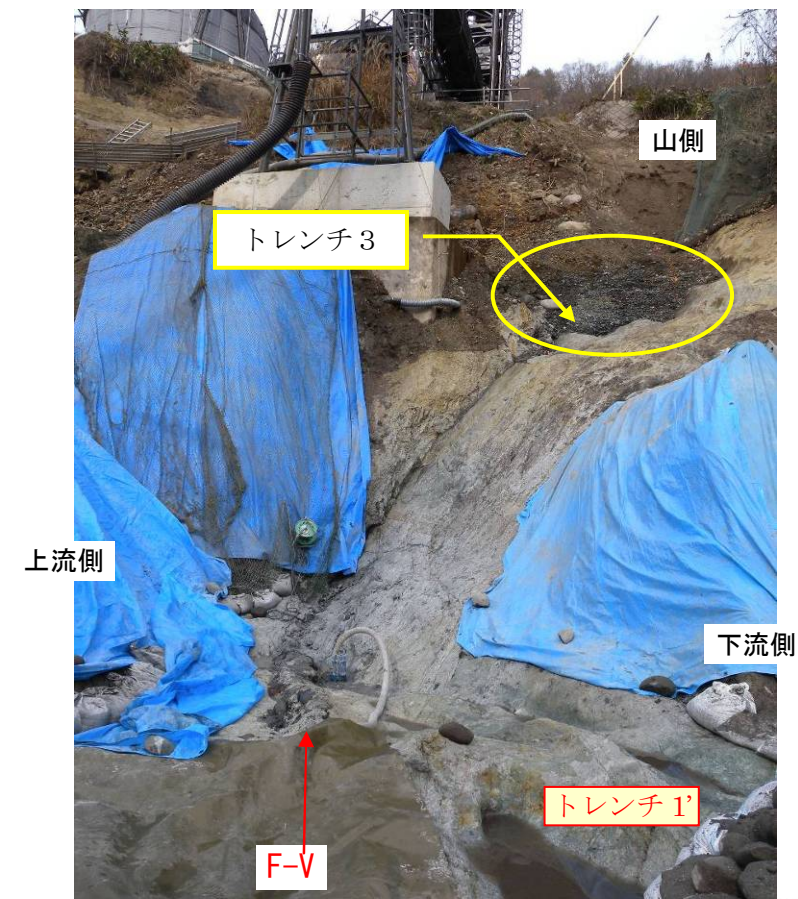
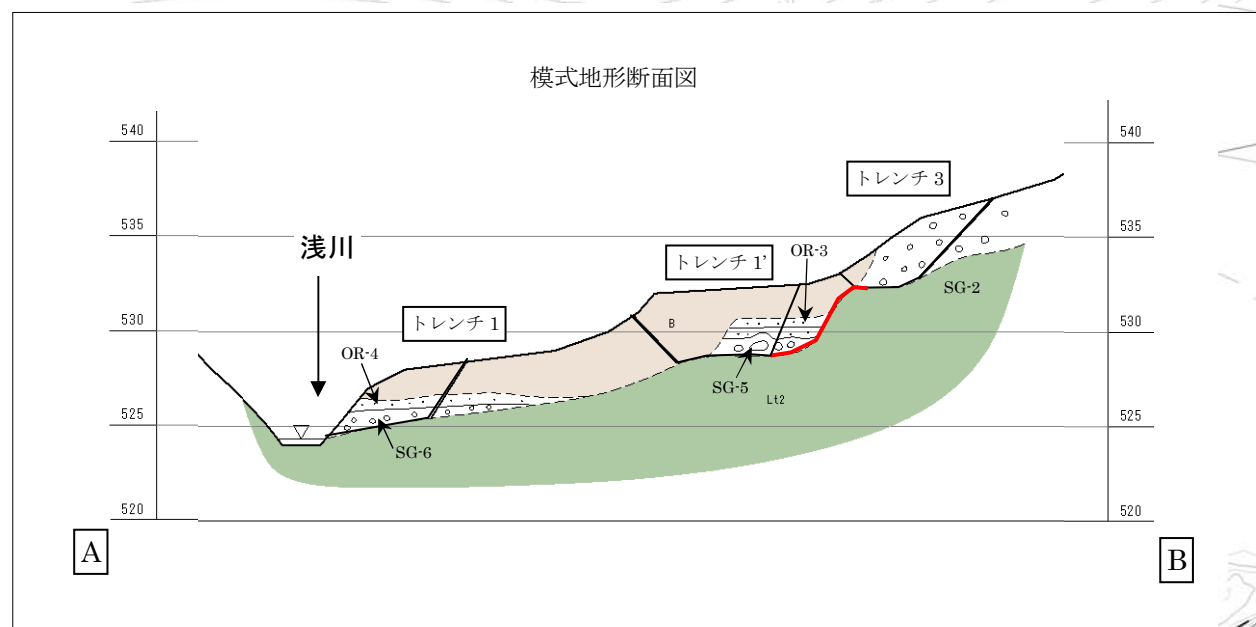
トレンチ1'とトレンチ3の境界付近に分布する被覆層を取り除き、基盤岩を露出させることで、岩盤状況の確認、F-V断層と岩盤の関係、F-V断層の連続性の確認を行った。

調査位置を図3.11.1～3.11.3に、現地の状況を写真3.11.1に示す。

- ・トレンチ1'の追い込み部分において、基盤岩の凹凸が認められるが、F-V断層を挟んで不連続となる凹凸は認められない。
- ・F-V断層に沿って、粘土混じり細片化帯に砂礫(SG-5)が混在した状態が連続するものの、鏡肌や条線は認められない。
- ・トレンチ1'からトレンチ3にはF-V断層が連続しており、分岐などは確認されない。

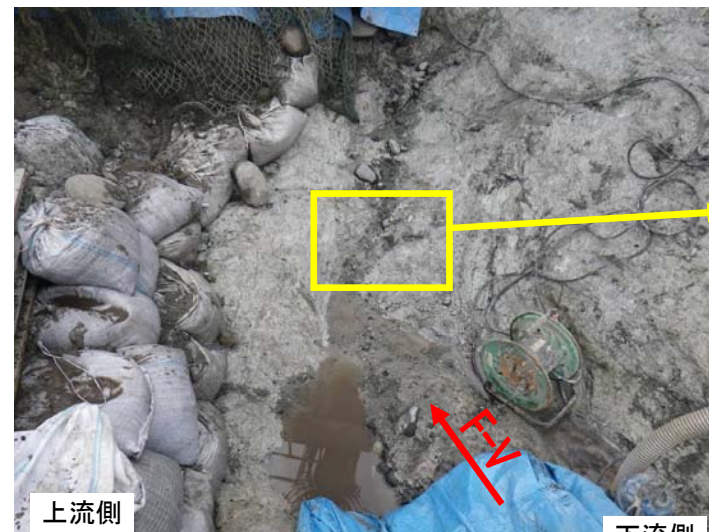
写真 3.11.3 トレンチ1': 砂礫(SG-5)を剥いだ岩盤面におけるF-V断層
トレンチ1'~3へ連続するF-V断層の遠景。延長方向には、破碎帯が確認される。

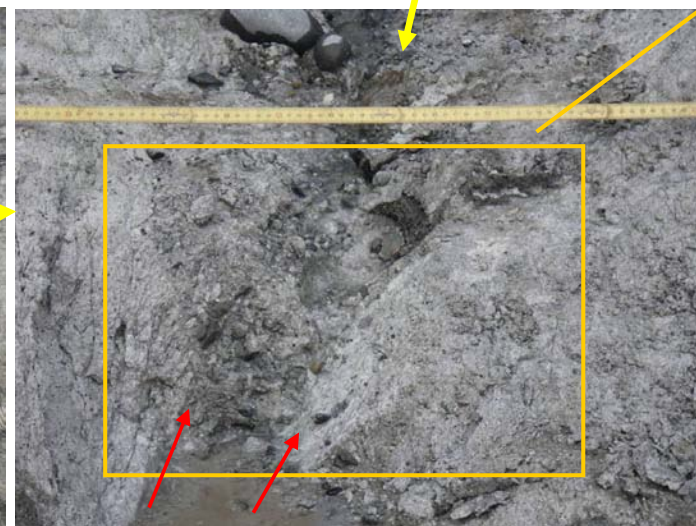
写真 3.11.4 破碎帯のクローズアップ
破碎帯の内部や上盤および下盤境界の面(赤矢印)に鏡肌や条線は確認されない。

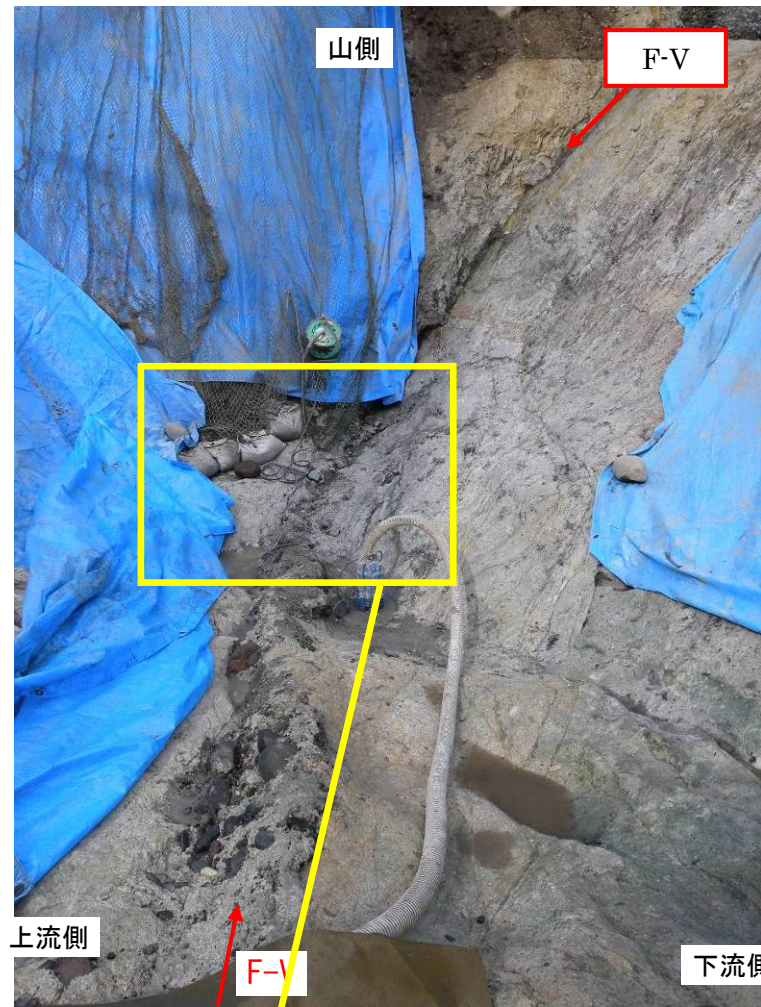
写真 3.11.2 写真 3.11.1のクローズアップ
F-V断層に沿って、粘土混じり細片化帯に砂礫(SG-5)が混在した状態が連続するものの、破碎帯の内部や上盤および下盤側境界に鏡肌や条線は確認されない。

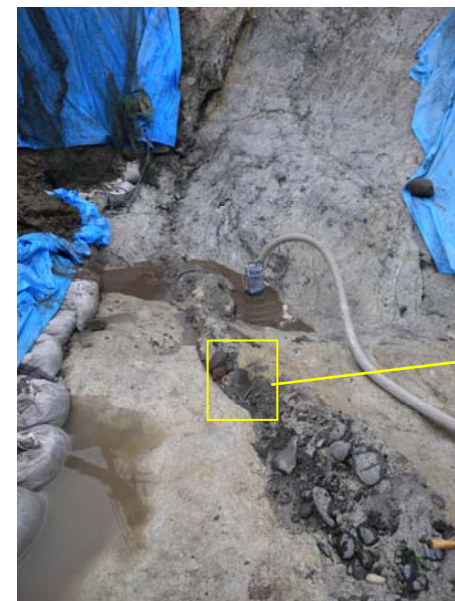
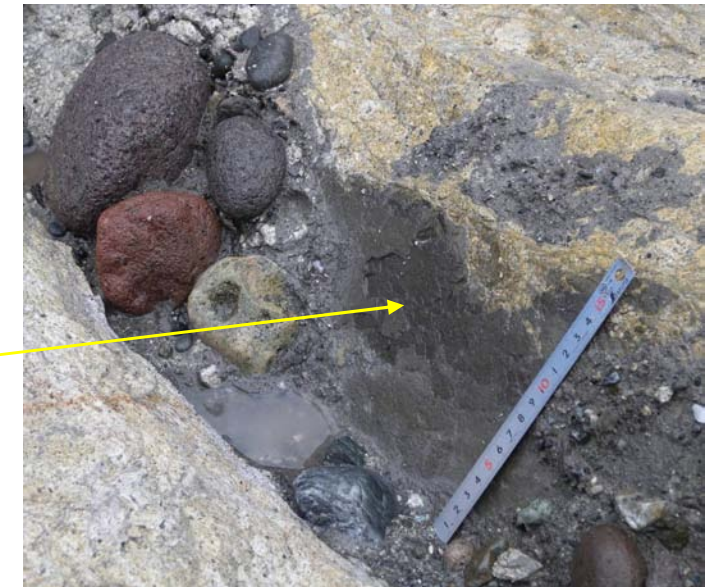
写真 3.11.5 F-V断層(左)とクローズアップ(右)
黄矢印で示す断層面に擦痕は認められない。

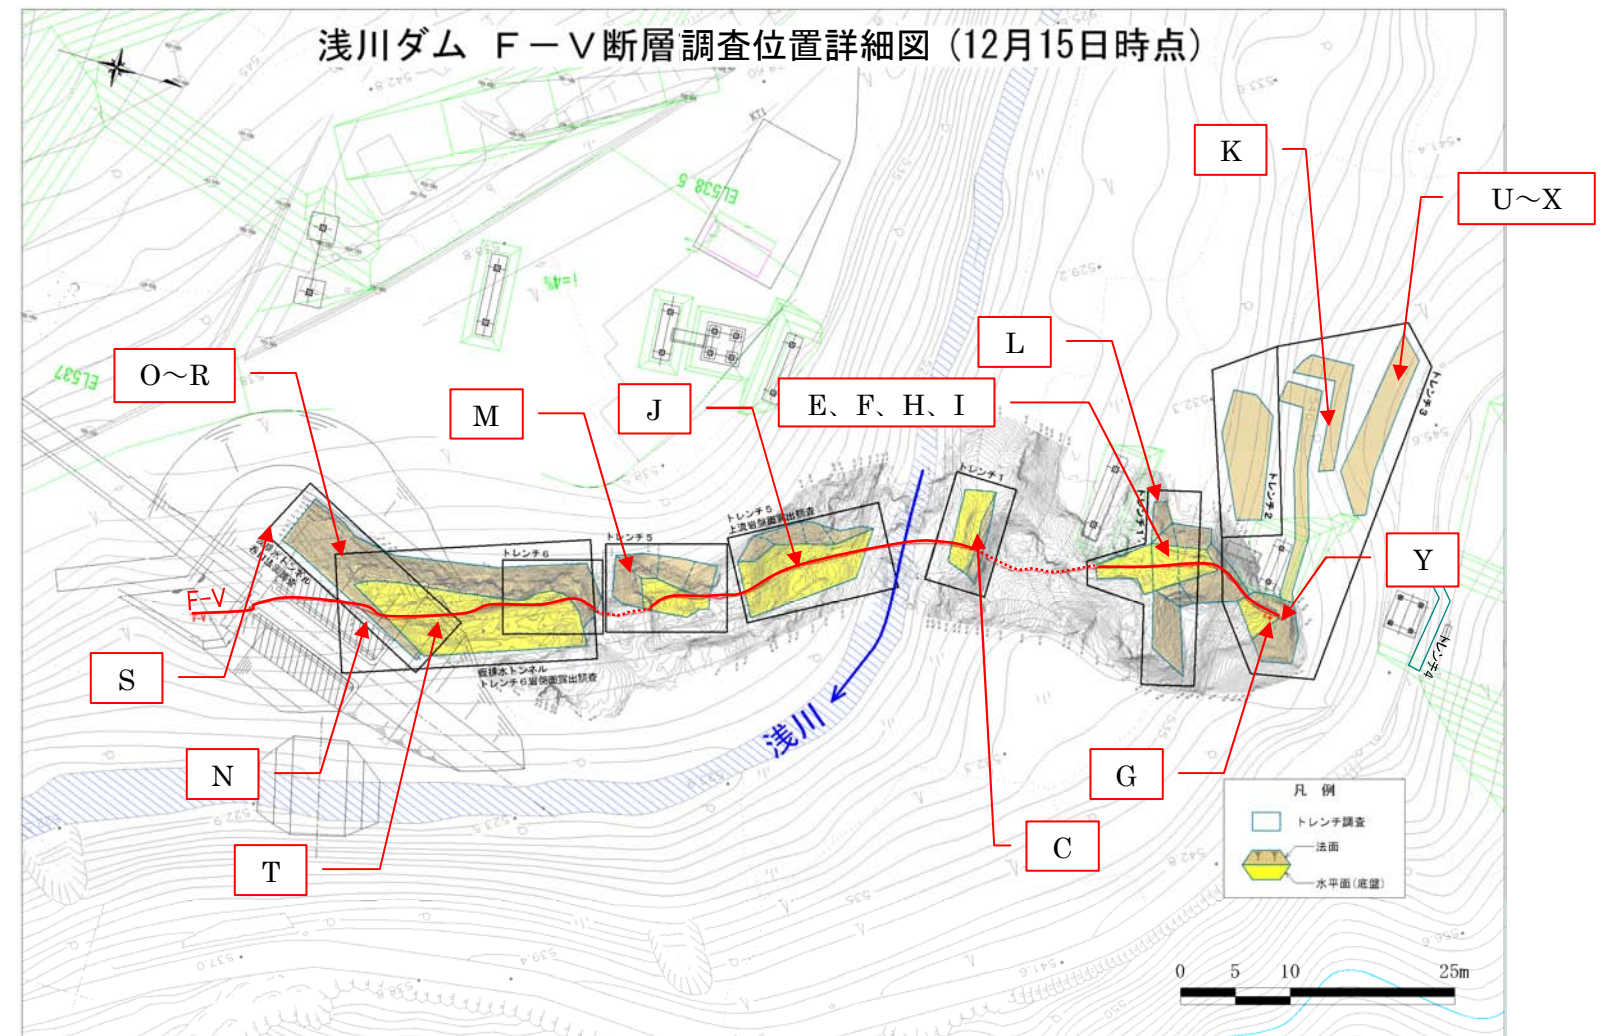
図 4.1.1.2 試料採取位置 (上流) アルファベットは試料番号

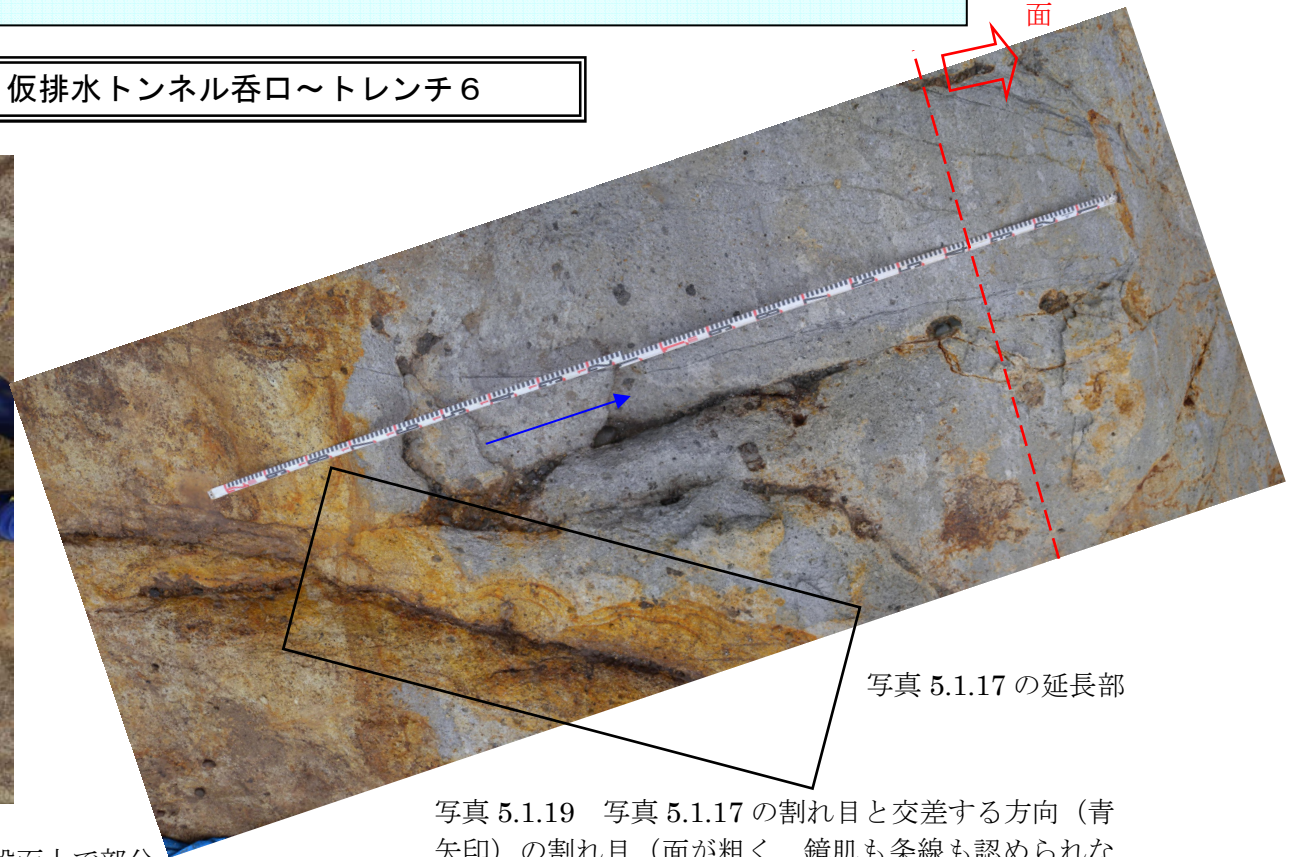
写真 5.1.17 の延長部

写真 5.1.19 写真 5.1.17 の割れ目と交差する方向(青矢印)の割れ目(面が粗く、鏡肌も条線も認められない)に落ち込んだ砂礫(写真は岩盤面上を上から撮影)

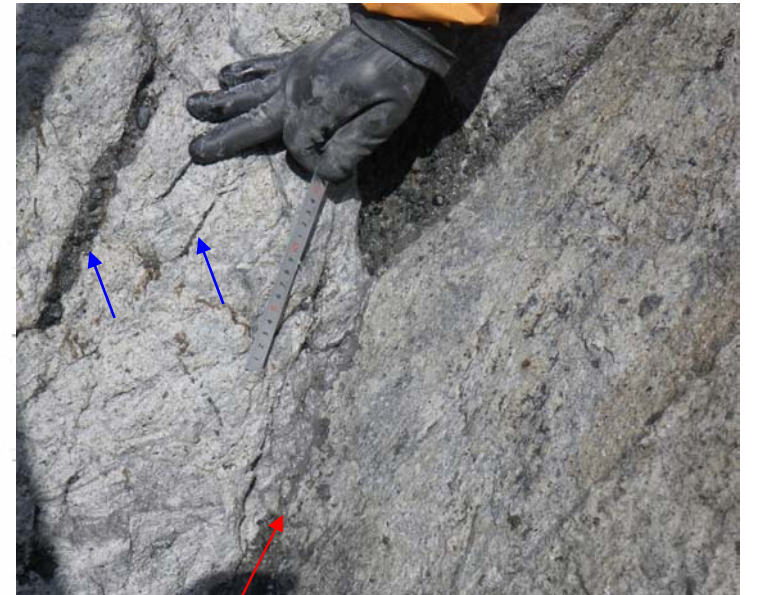
写真 5.1.21 図 5.1.12 の赤枠箇所のクローズアップ
F-V 断層は厚さ 1cm 程度の粘土化帯からなり、砂礫は落ち込んでいない。一方、上盤側には様々な方向の亀裂が発達し、その一部に礫が挟まっている状態が確認される (青矢印)。

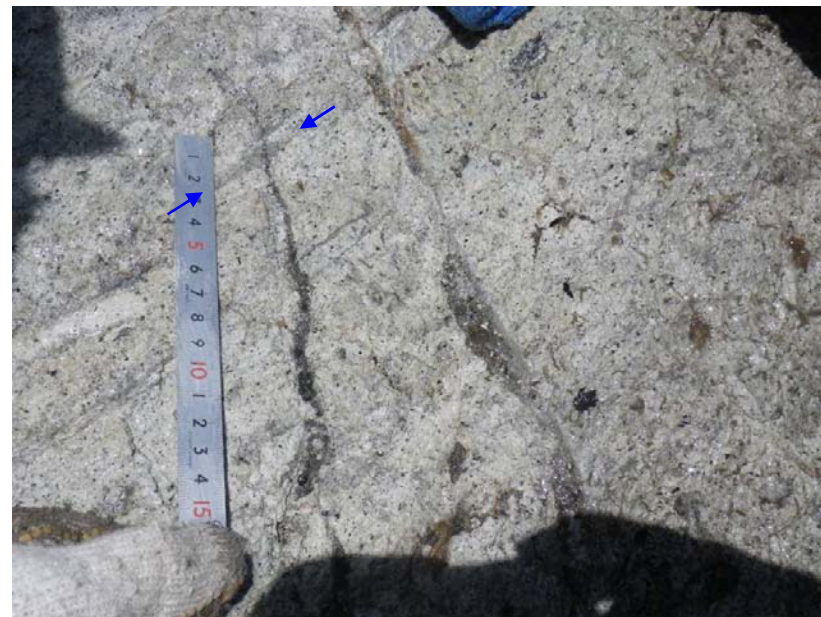
写真 5.1.22 (写真 5.1.20 青枠内クローズアップ)
F-V 断層上盤側の岩盤中に見られる割れ目に砂が挟まっている状況。このような砂の挟みは連続性が乏しく、割れ目の方向は様々で一定せず、割れ目に沿う変位はない。(青色矢印部分)

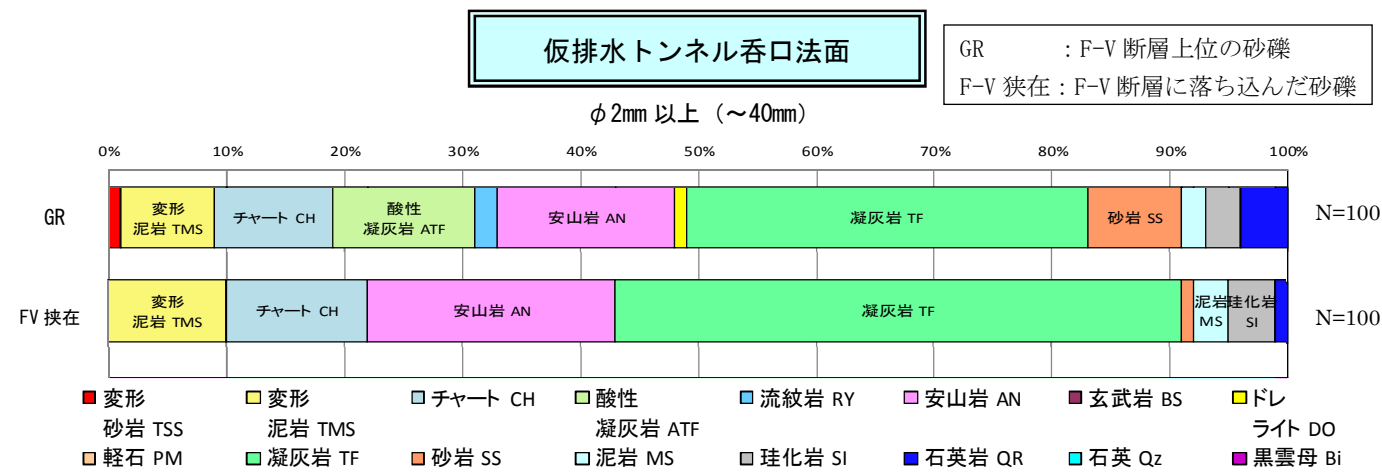
図 5.1.15 礫種分析結果

特にトレンチ3については、上位の砂礫を3種に分けて採取した。すなわちGR(F)：より細粒な層準、GR(C)：より粗粒な層準、そしてGR(FV延長)：F-V断層の直上部分の試料である。

分析結果を粒径別に整理して図5.1.15に示す。F-V断層上位の砂礫層と挟在部の礫種の違いはほとんどない。

GR(FV 延長) : F-V 断層の直上の砂礫
GR(C) : F-V 断層より上位で、相対的に粗粒な層準の砂礫
GR(F) : F-V 断層より上位で、相対的に細粒な層準の砂礫
F-V 断層挟在 : F-V 断層に落ち込んでいる部分の砂礫

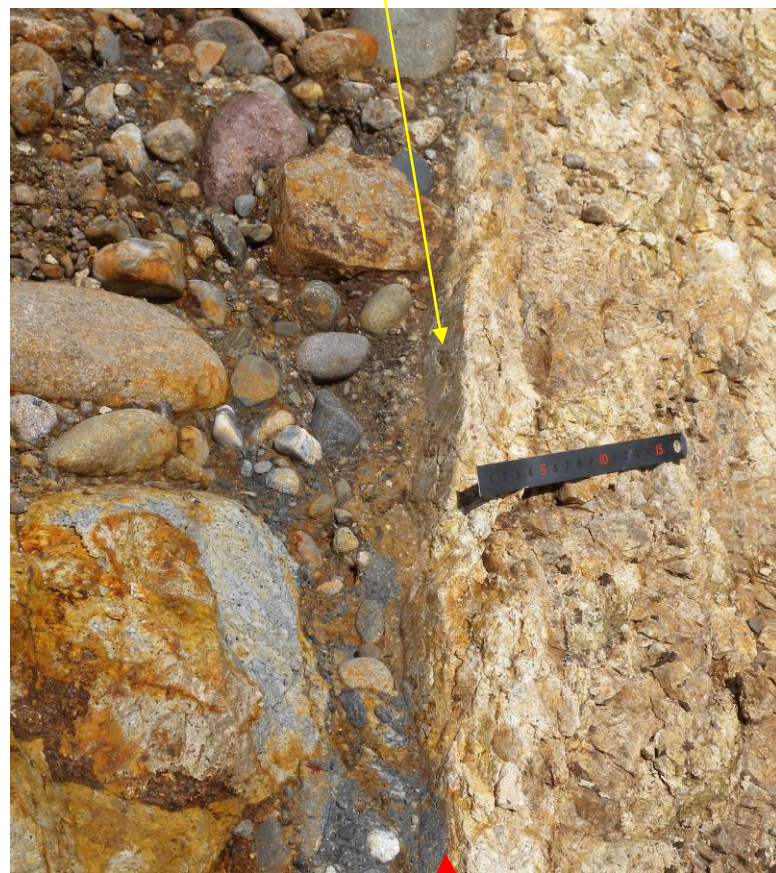
写真 5.1.31 黄矢印で示す断層面に擦痕は確認されない。

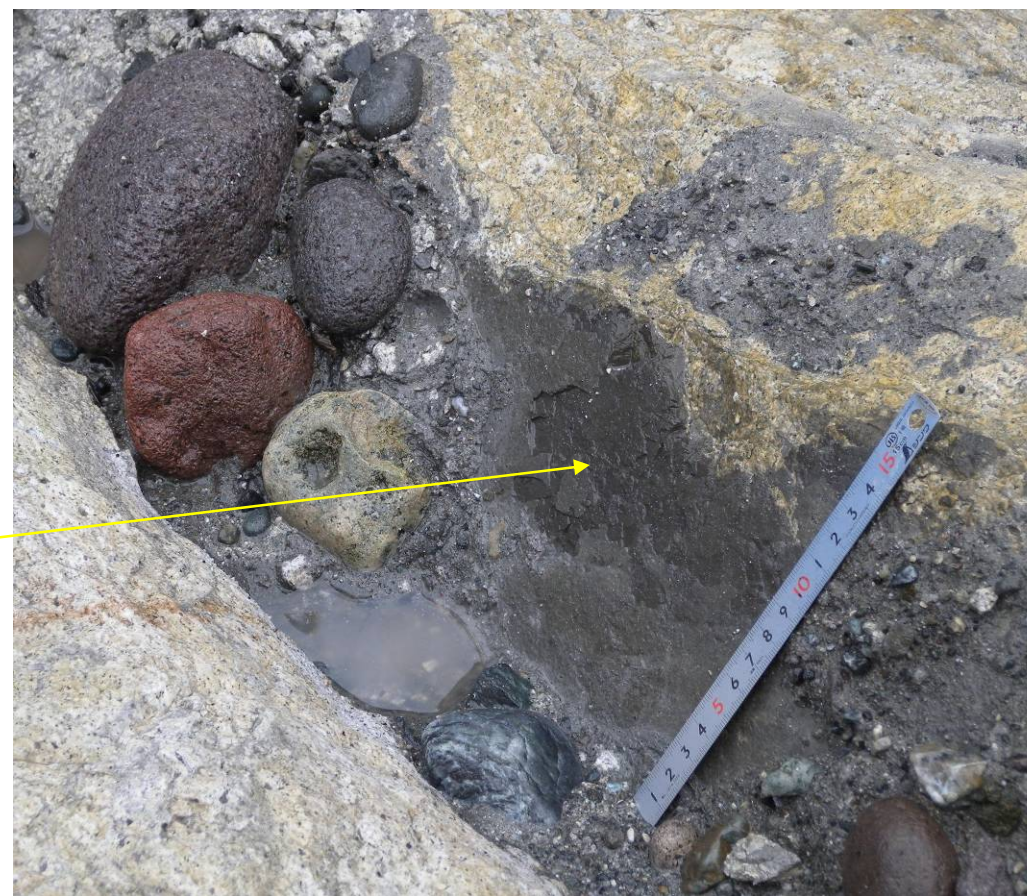
写真 5.1.36 F-V 断層 (左) とクローズアップ (右)
黄矢印で示す断層面に擦痕は認められない。

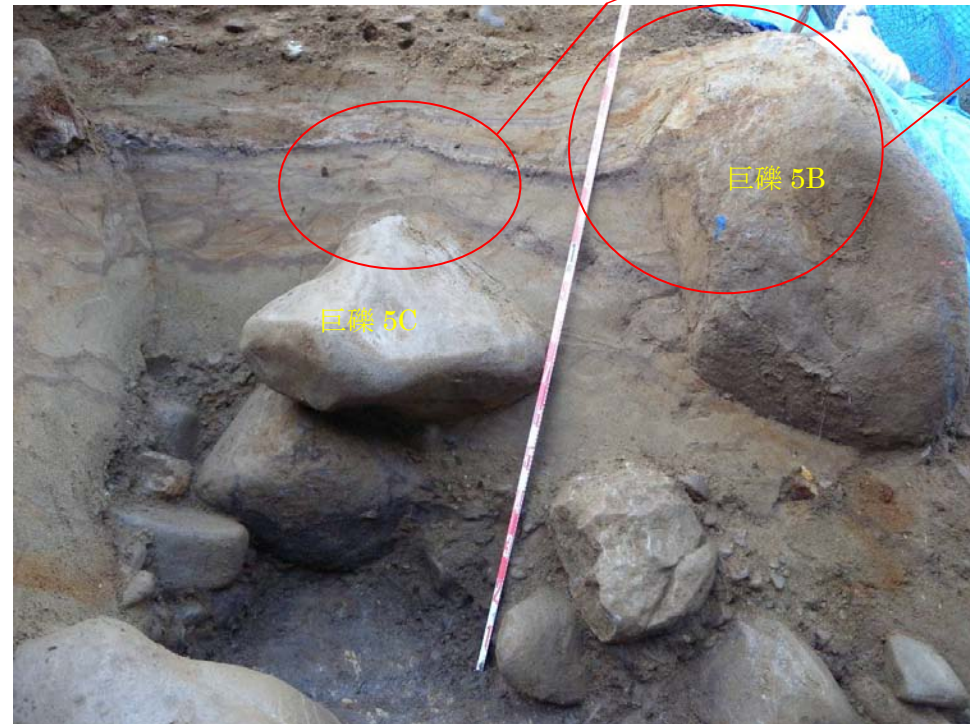
写真 5.2.4 トレンチ 5 山側壁②に見られるたわみ

トレンチ 5 の地質平面図を図 5.2.4 に、山側壁②、下流壁③に見られる有機質土層 (OR2 層) たわみを写真 5.2.4、写真 5.2.5 に示す。また写真 5.2.6 には F-V 断層とこれらたわみの位置関係を示す写真を示す。巨礫 5A は F-V 断層の直上付近に、巨礫 5B,5C は約 3m 離れた位置である。

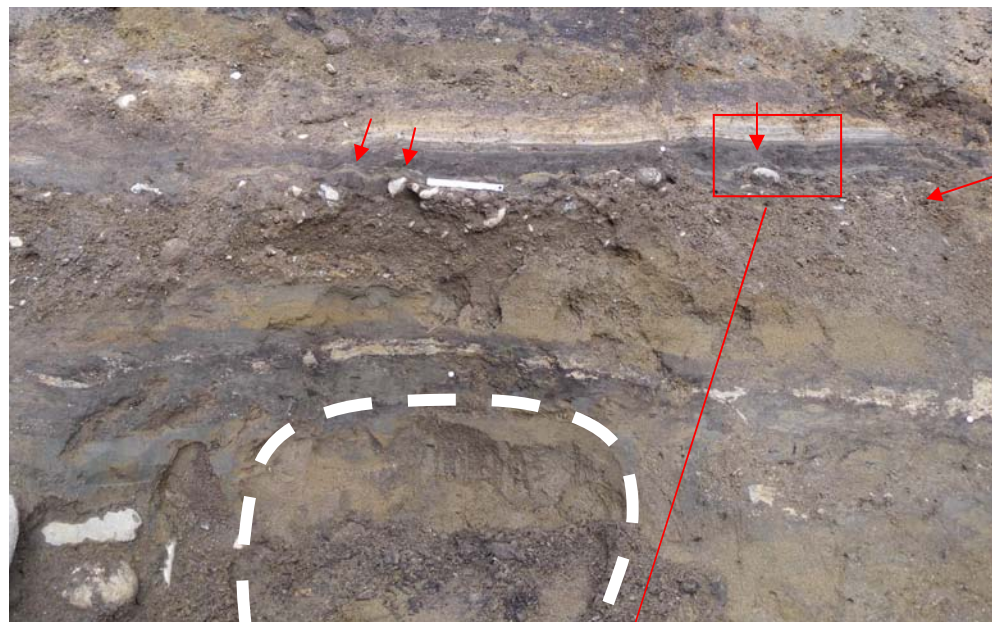
写真 5.2.9 の白破線は法面を整形する際に巨礫を除去した痕跡である。有機質土層は巨礫の痕跡の上を緩やかにたわんでいる。

写真 5.2.9 巨礫を除去した痕跡 (白破線で示した範囲) の上を、有機質土層等が緩やかにたわんでいる。赤矢印はさらに小規模なたわみを示す。

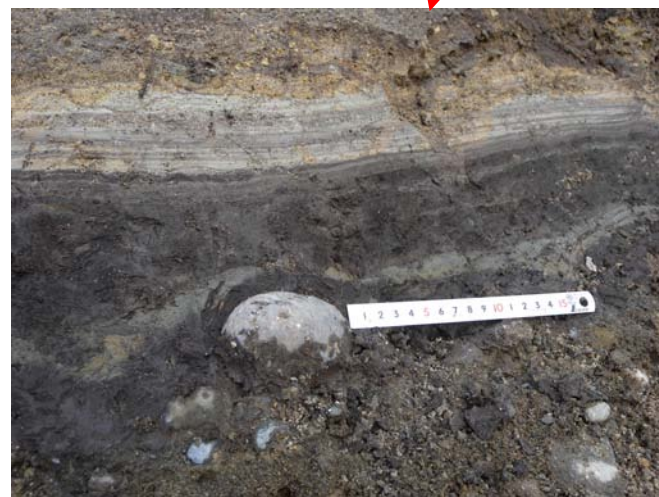
写真 5.2.10 は、写真 5.2.9 に示したたわんだ有機質土層の約 50cm 上位に分布する有機質土層で、径数 cm 程度の円礫を含む砂礫層の上位に堆積している。この有機質土層は、写真 5.2.10 で示すように円礫の上でたわみが確認される。

写真 5.2.10 写真 5.2.9 の赤枠の拡大写真。直径 7~8cm の大きさの礫の上部でもたわみが認められる。

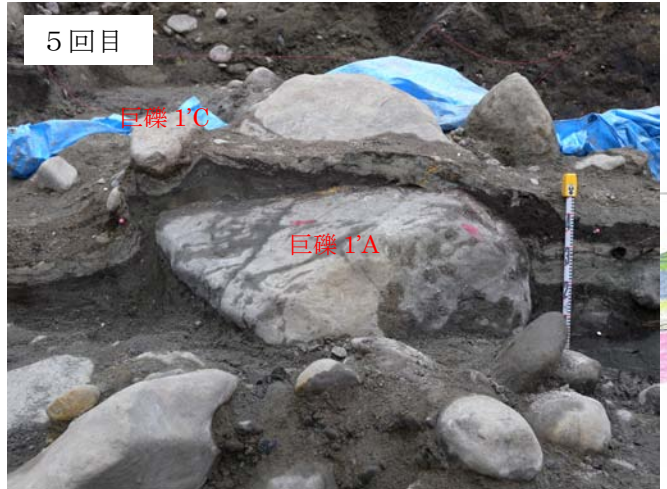
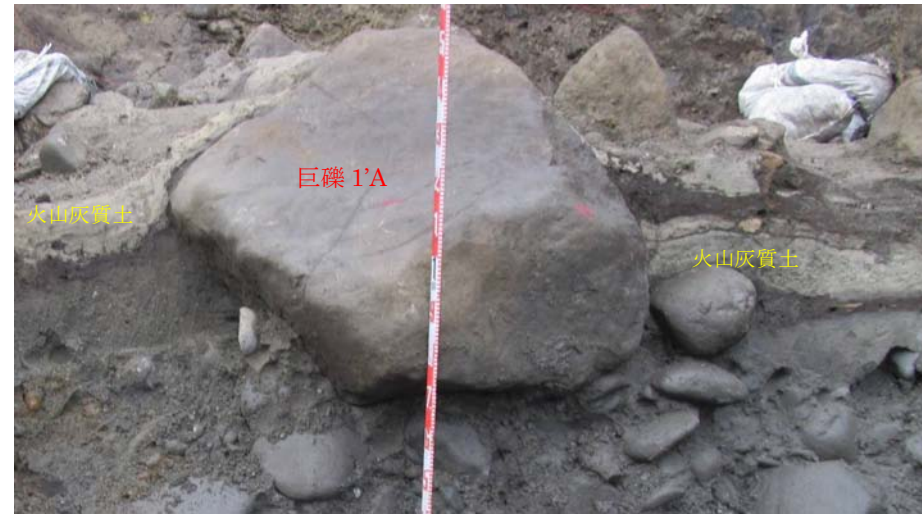
写真 5.2.18 たわみ部の追い込み経過

追い込みの経過を写真5.2.18に示す。このように、追い込み開始時点で巨礫の密集部の上に位置していたたわみは、追い込みによって巨礫1'Aの外周に沿う形となり、たわみの程度も鋭くなったが、5回目追い込み後の最終段階では、礫の断面が小さくなると同時にたわみの程度も小さくなった。

巨礫 1'A により、有機質土や火山灰質土が一部欠層している。巨礫 1'C の下方では、有機質土が M 字型にたわんでいる。

5 回目追い込みの後にさらに追い込み、巨礫上の地層を撤去して巨礫背後よりの状況を確認。巨礫 1'A の左側のたわみは緩やかになり、火山灰質土の層厚変化が顕著。

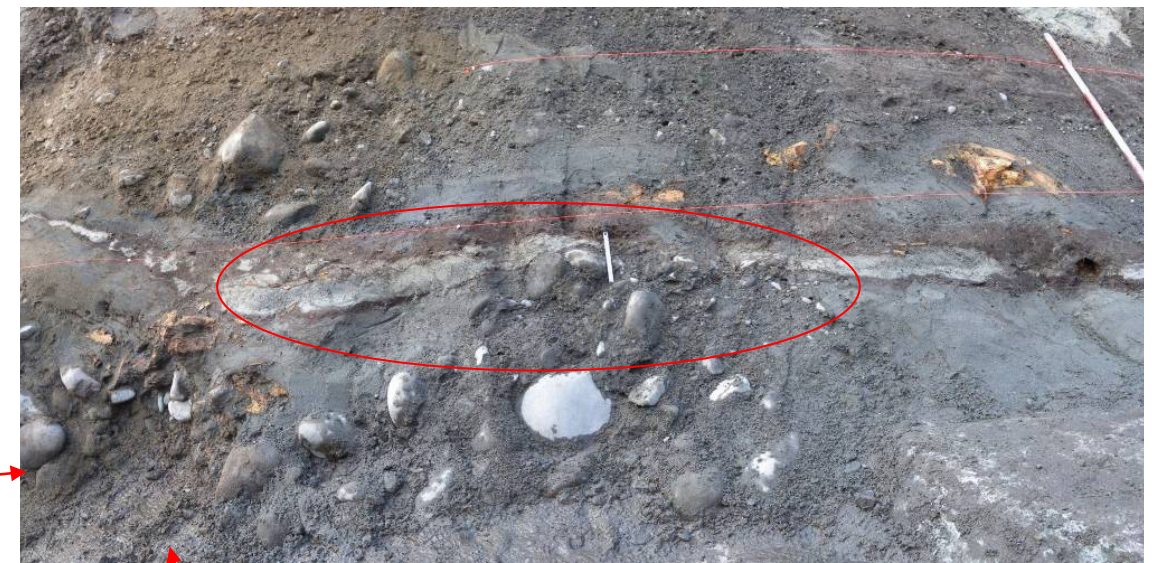
写真 5.2.19 巨礫が密集しており、直上の有機質土と火山灰質シルトが緩やかにたわんでいる。

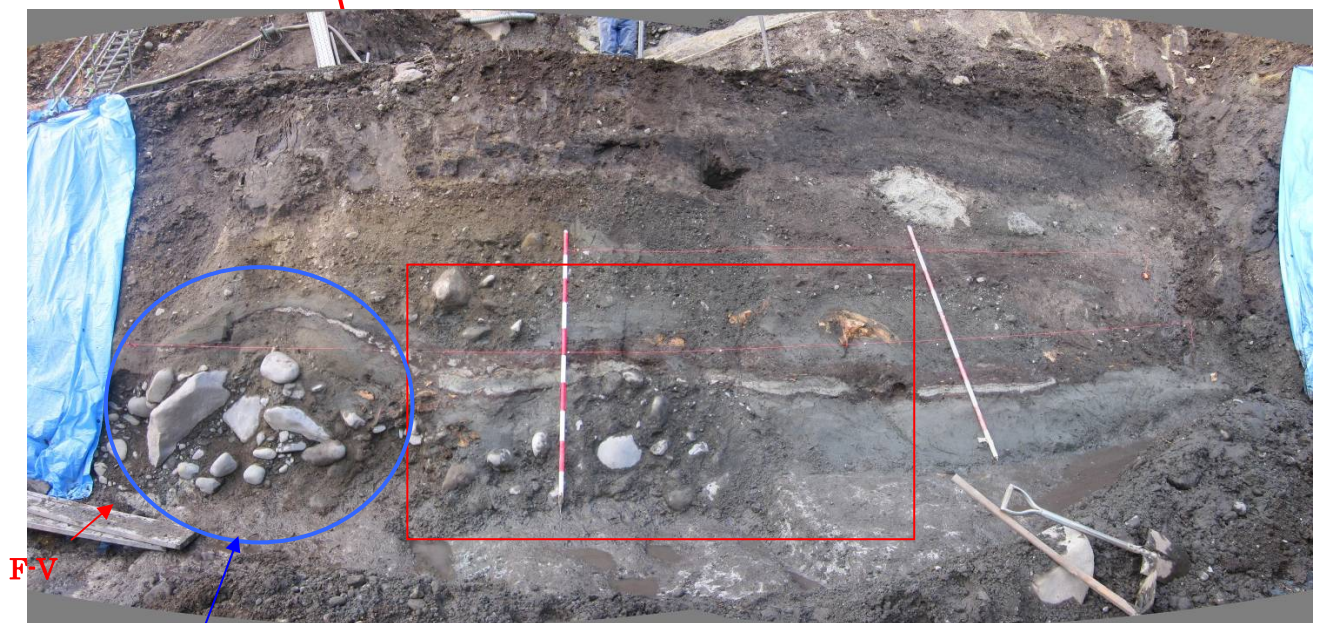
写真 5.2.20 巨礫が密集して砂礫層の上面が高まっており、直上の有機質土と火山灰質シルトがたわんでいる。

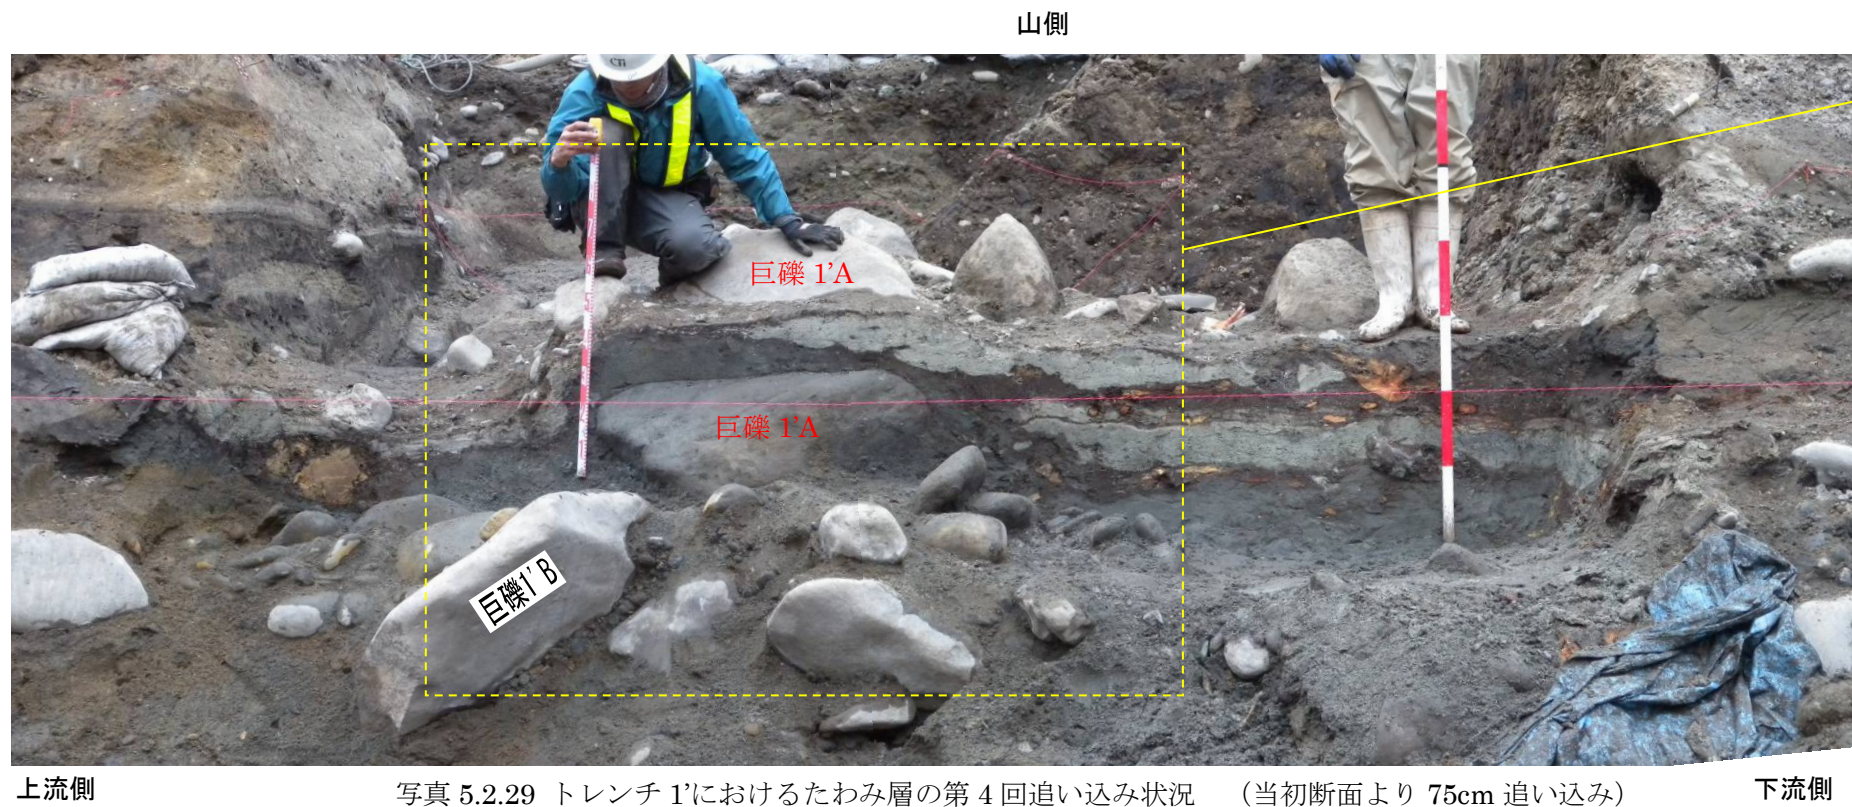
写真 5.2.29 トレンチ 1'におけるたわみ層の第 4 回追い込み状況 (当初断面より 75cm 追い込み)
