長野県大規模停電対策連絡会議について

台風災害による大規模停電防止のための 事前伐採のお願い

中部電力株式会社 長野支店

台風19号による長野県の被害状況

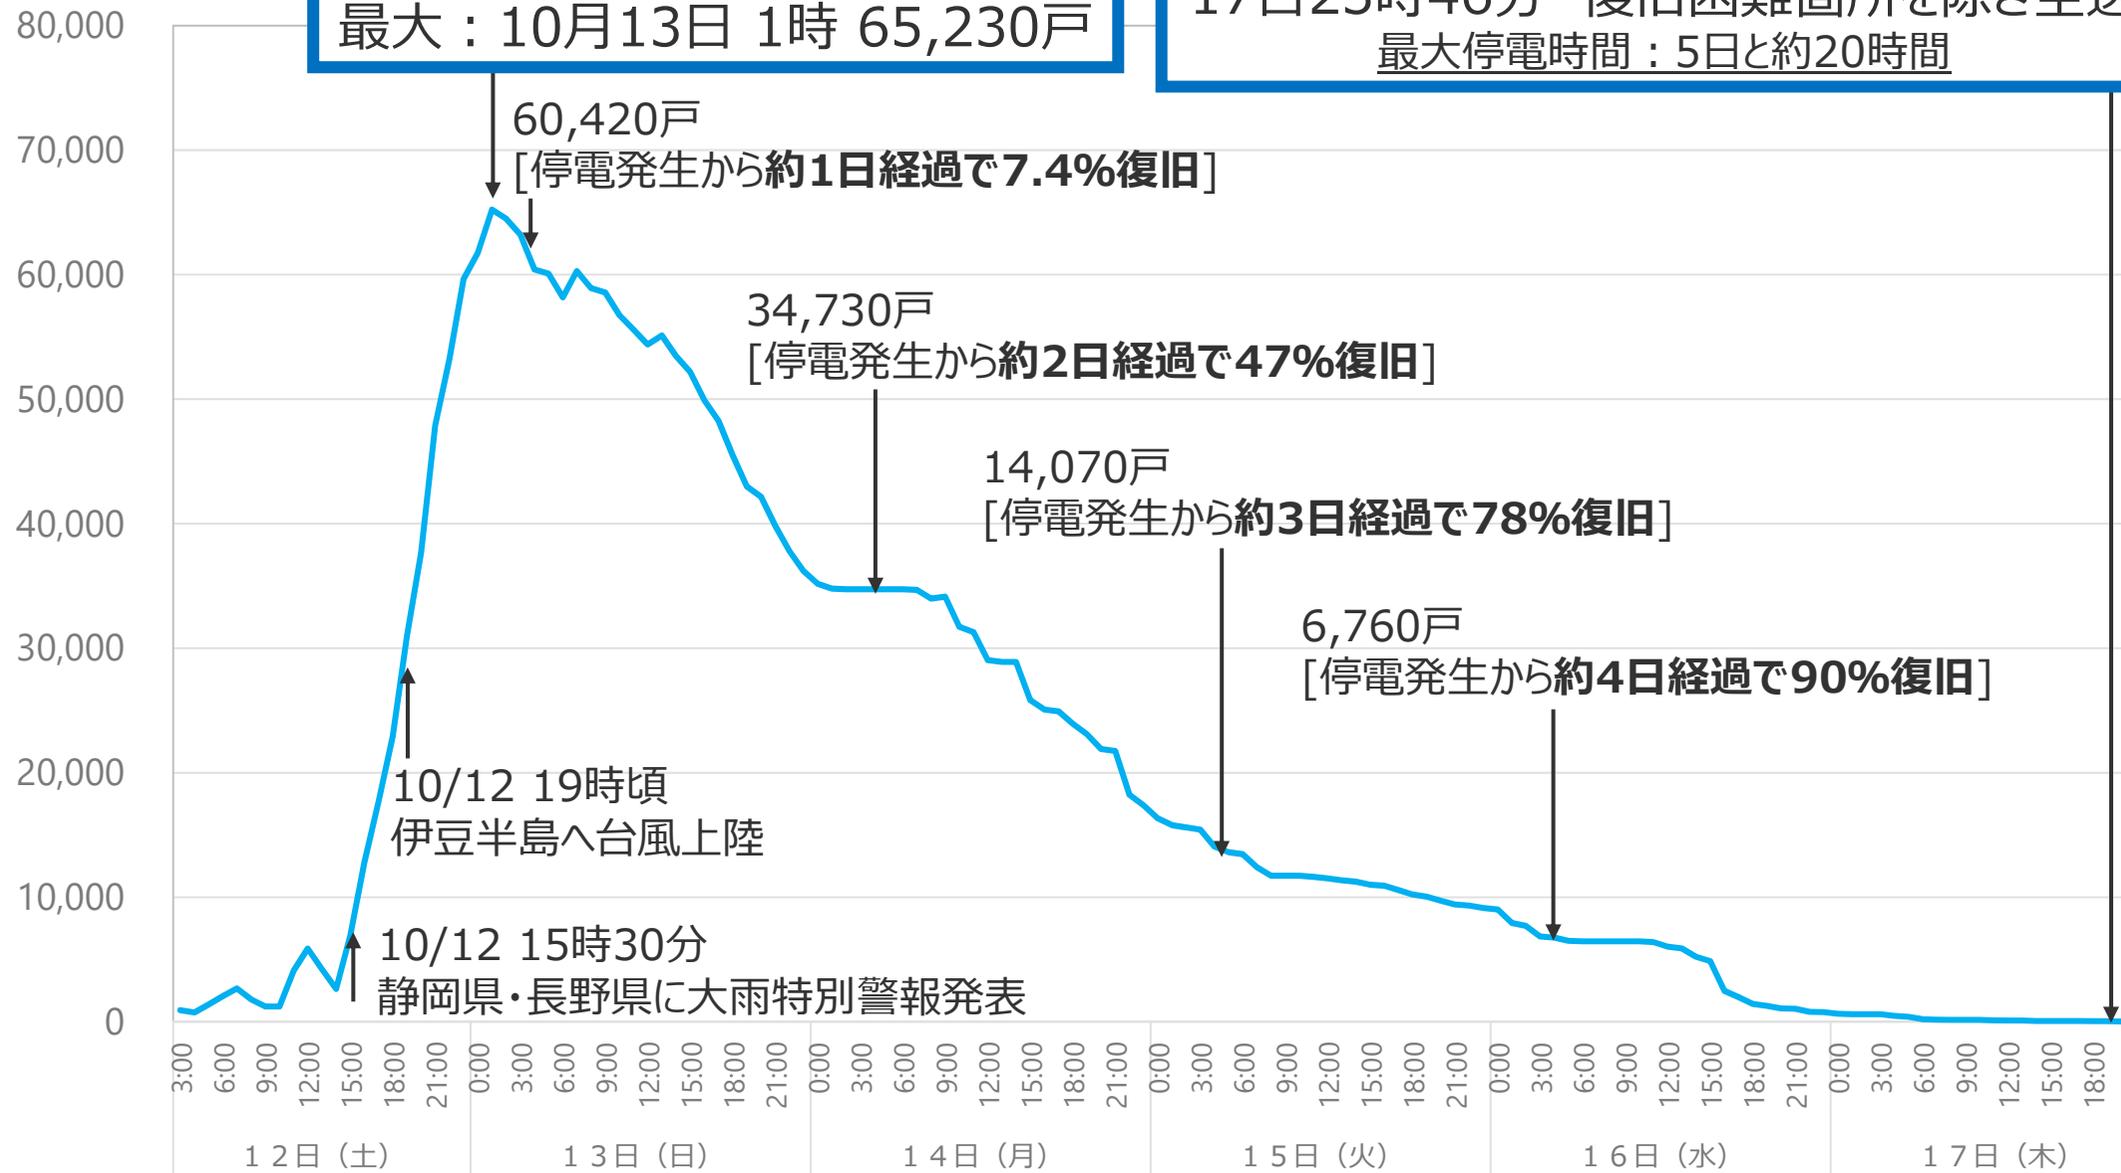
台風19号による停電戸数（復旧）の時系列推移

停電戸数（戸）

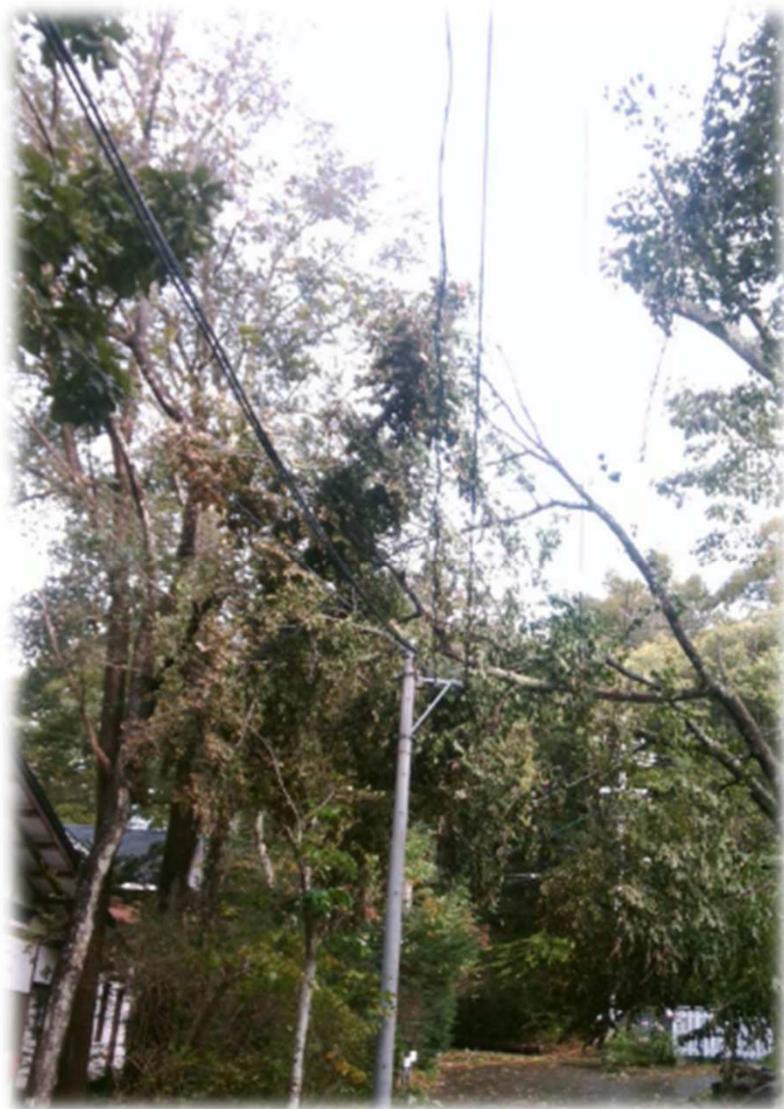
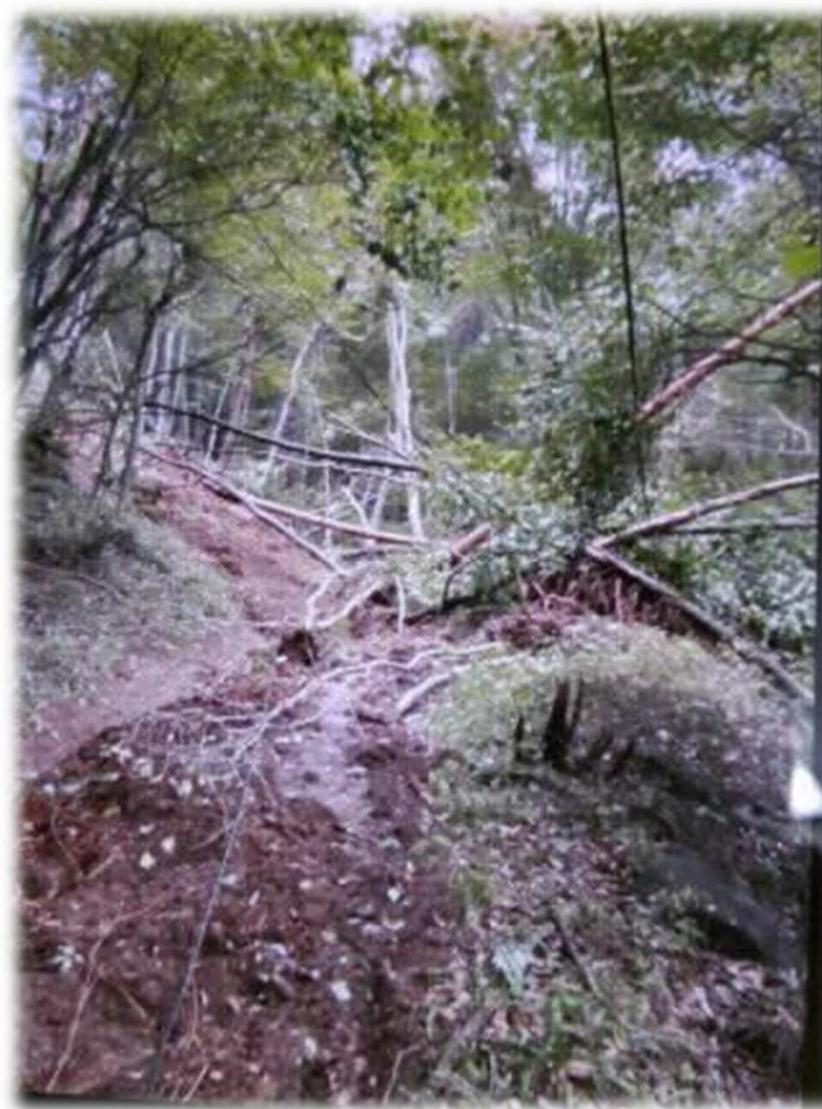
○倒木による高圧線の断線

○停電解消のため、
故障原因である倒木を除去後、高圧電線等の設備被害箇所の復旧工事

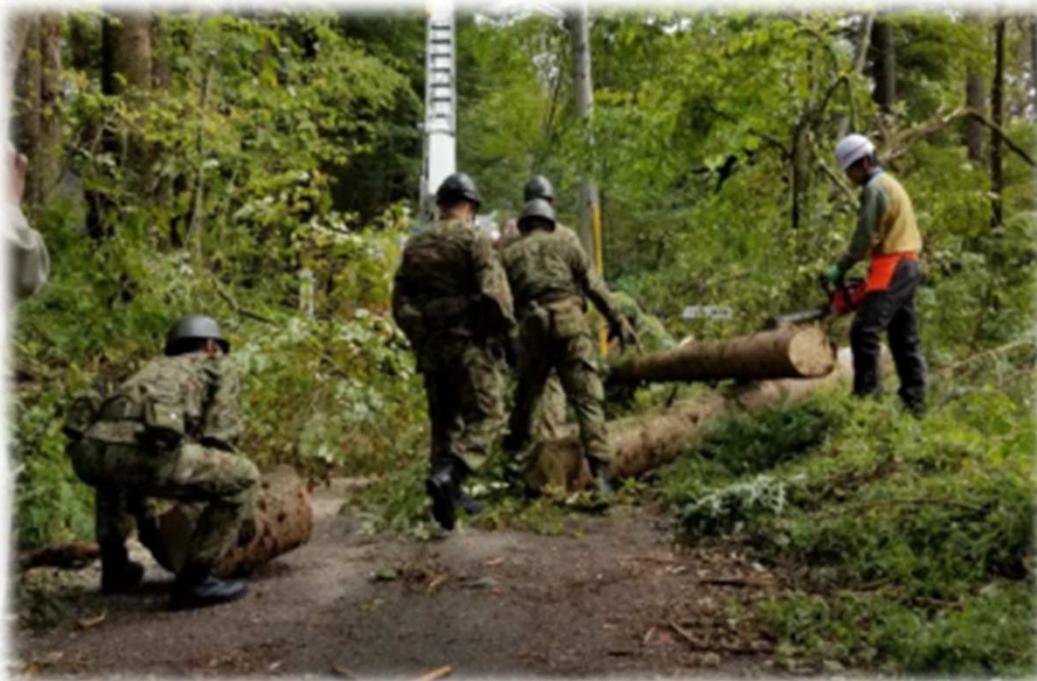
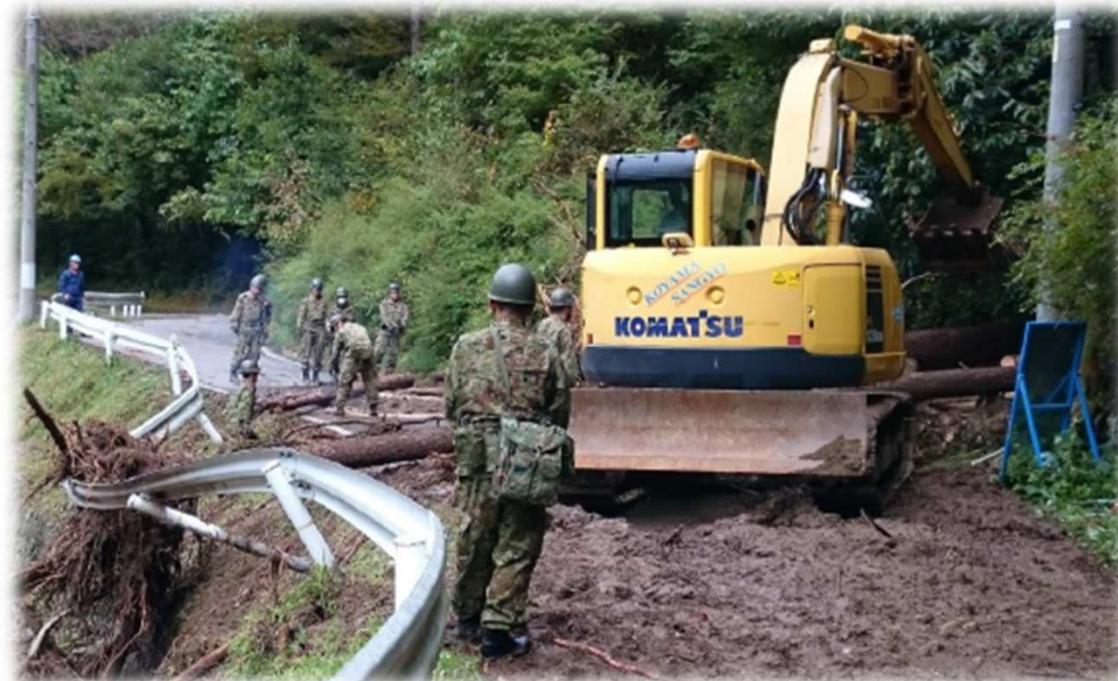
- 道路啓開を自治体へ要請し、道路啓開完了後に復旧工事を実施
- 今回の台風被害では、陸上自衛隊に対し道路啓開への協力を要請し、連携して復旧作業を実施

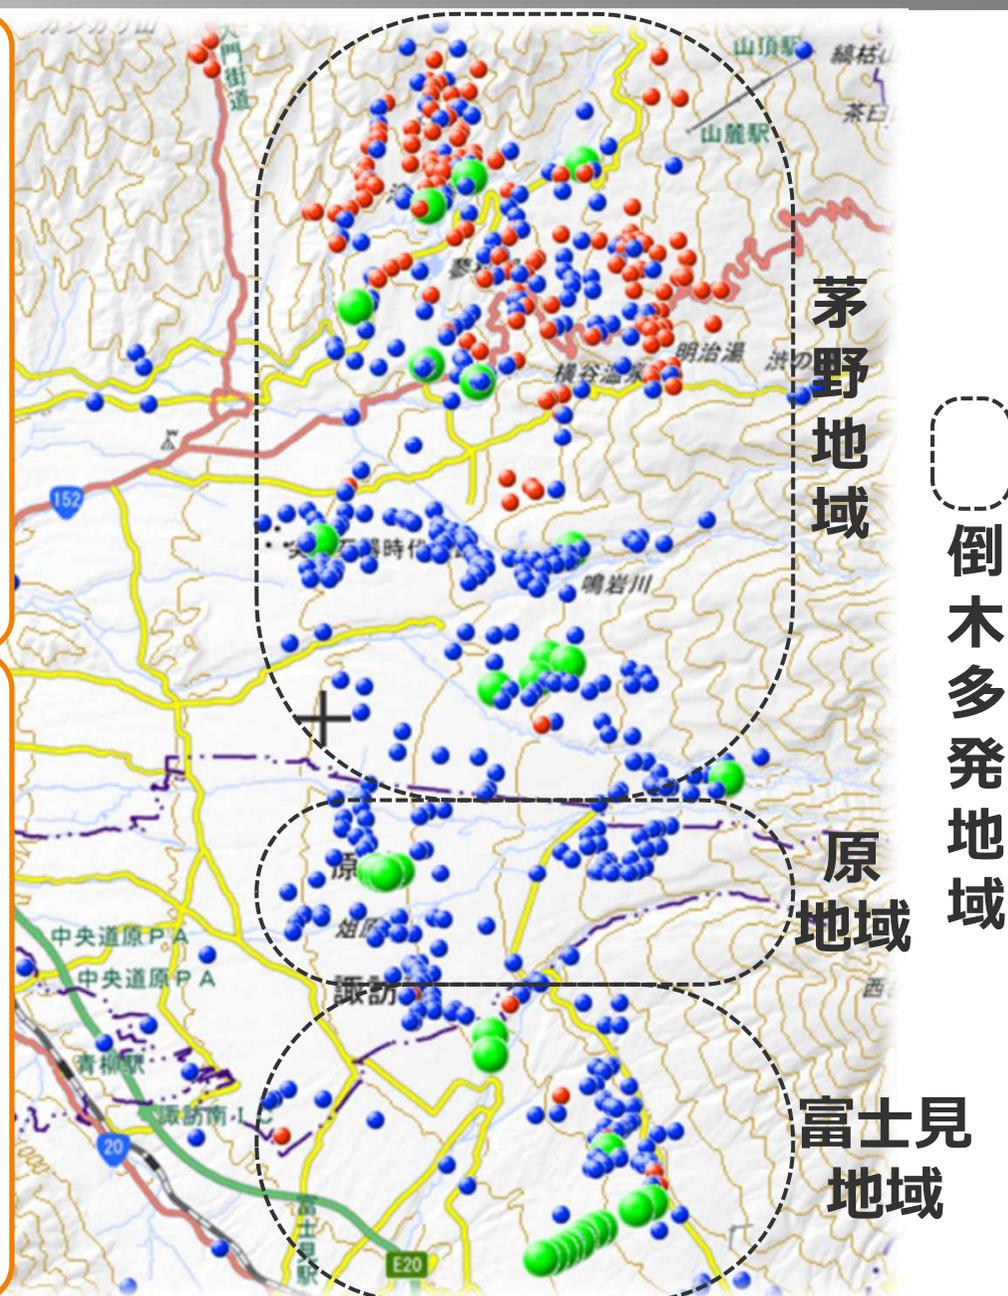
2018年台風24号と2019年台風19号による倒木箇所数および復旧所要時間を比較。停電時間の短縮が図れた。

○ 停電時間の詳細（最長時間）

地域	2018年 台風24号	2019年 台風19号
茅野	3.5日	2.5日
原	3.5日	1日
富士見	3.5日	1日

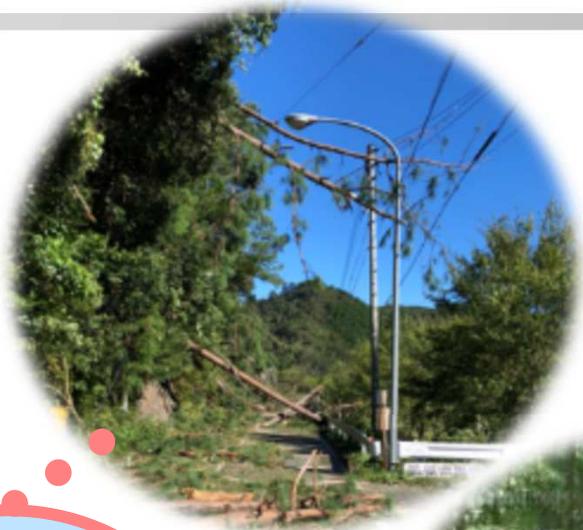
・手入れや管理がされていない
放置された森林

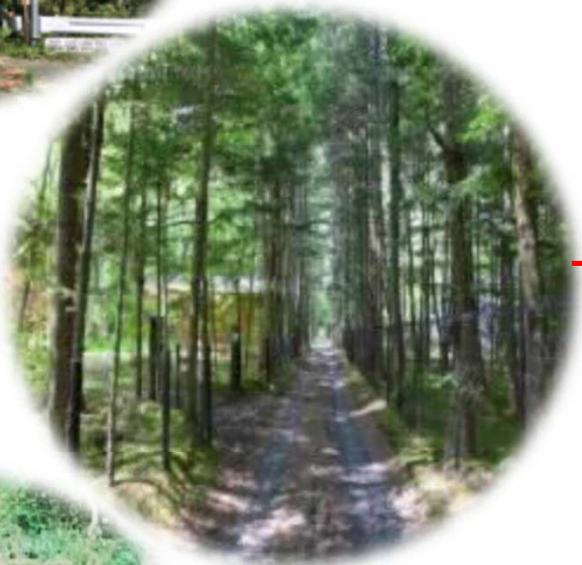
・樹木が多数存在する
別荘地

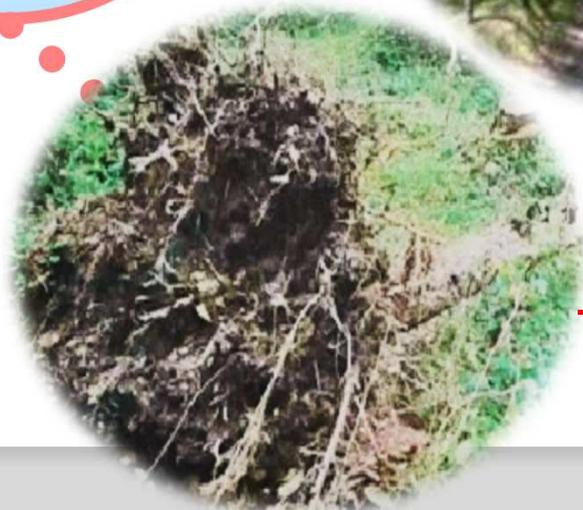
・カラマツの人工林
(直根の無い人工林等)

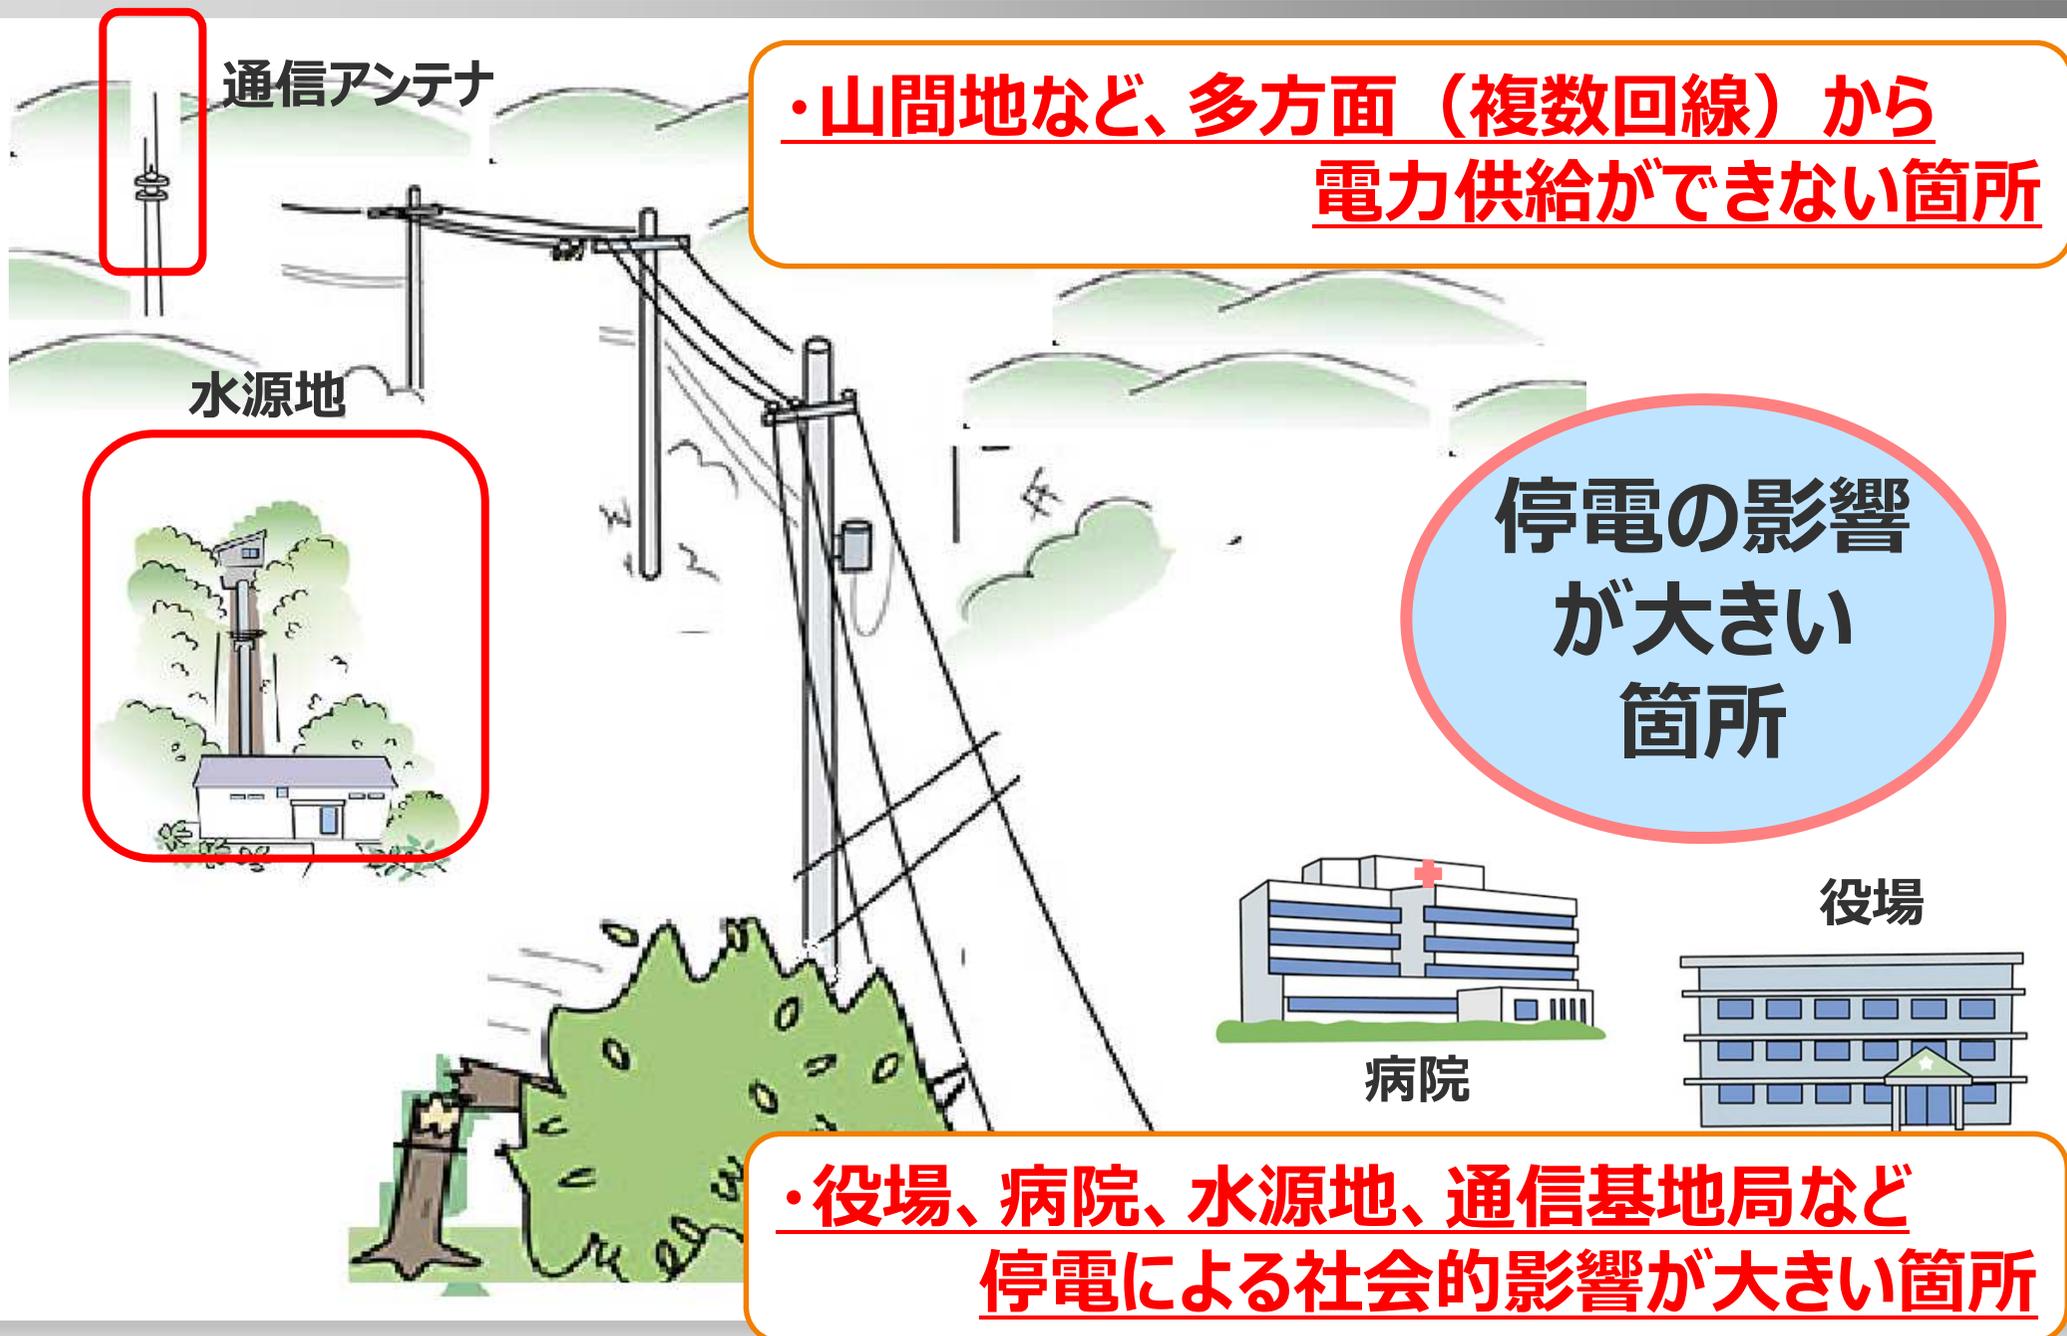
停電の影響が大きい箇所の例 《参考》

※断水など多くの人に影響を与える施設へ供給している配電線
