クリーンピア千曲災害復旧だより

クリーンピア千曲の下水処理に関して、ご不便ご心配をおかけしております。
令和元年東日本台風から約6カ月が経ちました。これまでのクリーンピア千曲の復旧状況をお伝えします。

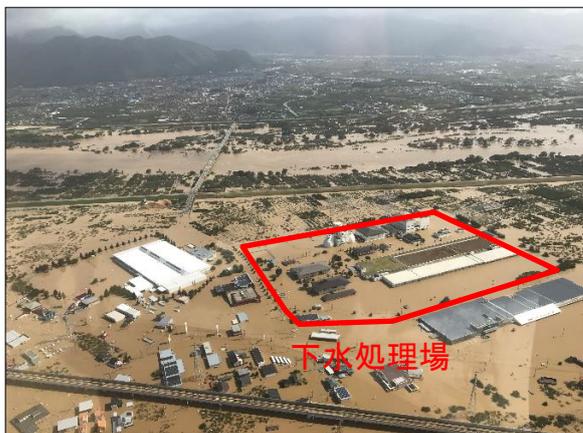
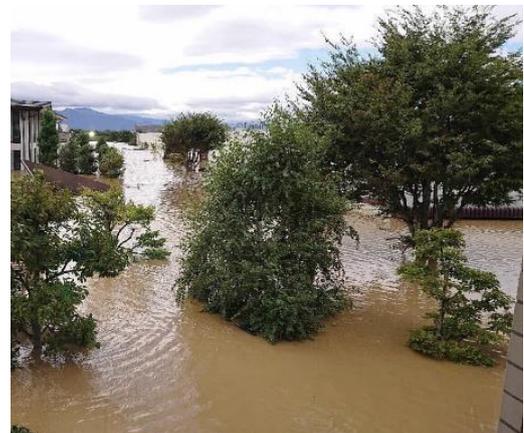
写真は令和元年10月13日の様子

～千曲川の氾濫～ はんらん

- ・クリーンピア千曲が水没
- ・各種設備が破損し、下水処理が停止

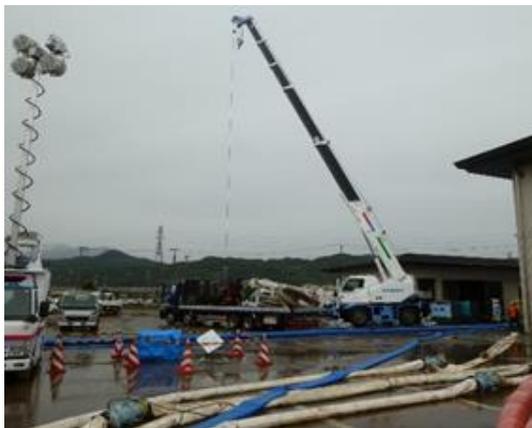
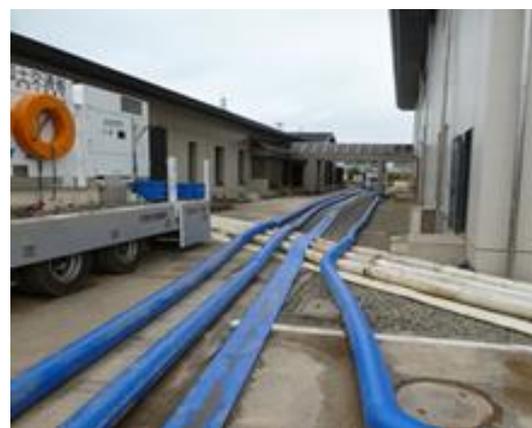
○ 流入する下水の排水（被災直後の対応）

下水を汲み上げるポンプ設備が水没し、機能停止しました。水が街中のマンホールから溢れるのを抑えるため、各所から仮設のポンプを集めて下水を汲み上げました。

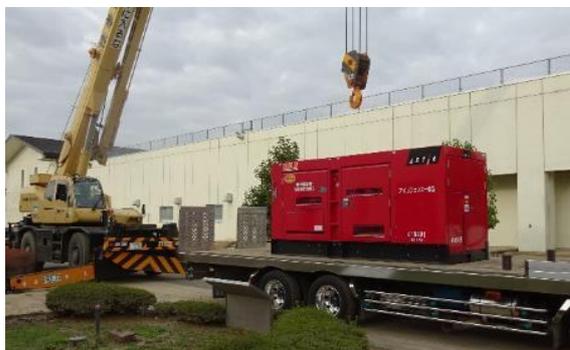
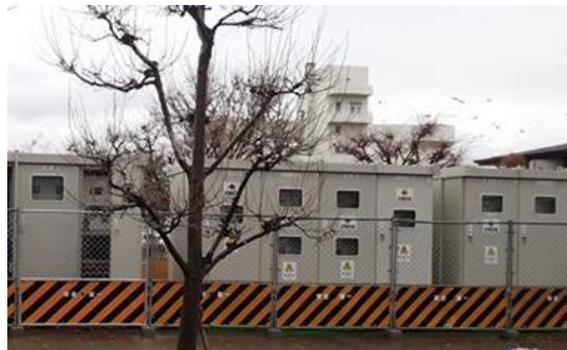
② 仮設受変電設備を設置（令和元年11月）

被災直後、電気の供給がストップし、複数の発電機（左写真）による運転を行っていましたが、外部電力を使用できる仮設受変電設備（右写真）を設置したことにより安定した給電が可能になり、本格的な設備の復旧を開始しました。

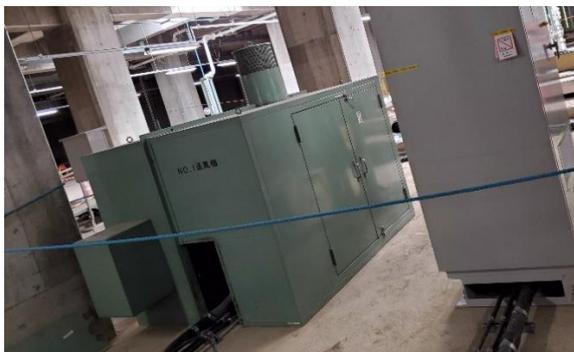
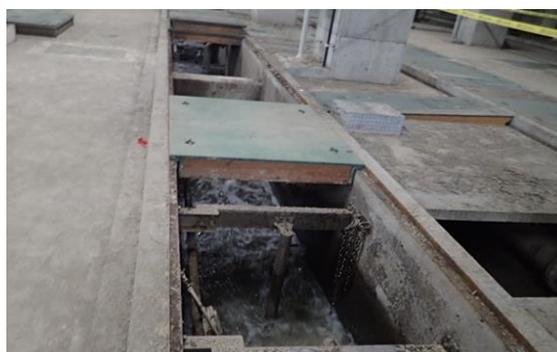
③ 仮設送風機による簡易生物処理開始（令和元年11月）

被災直後は簡易な水処理（沈殿・消毒・放流）を行っていましたが、仮設送風機（左写真）の設置により、下水を処理する水槽の一部に空気を送ることができるようになり、水をきれいにする微生物が自然発生し始めました。これにより簡易な生物反応処理（右写真）が開始され、千曲川への放流水の水質を徐々に改善しています。

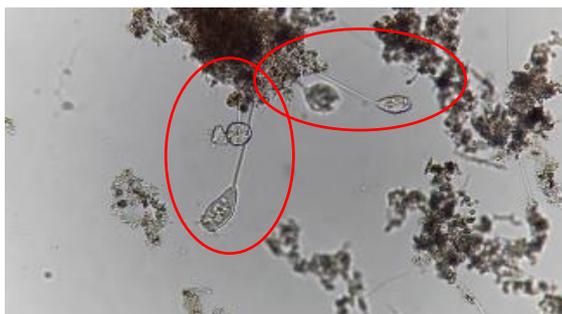
自然発生した微生物

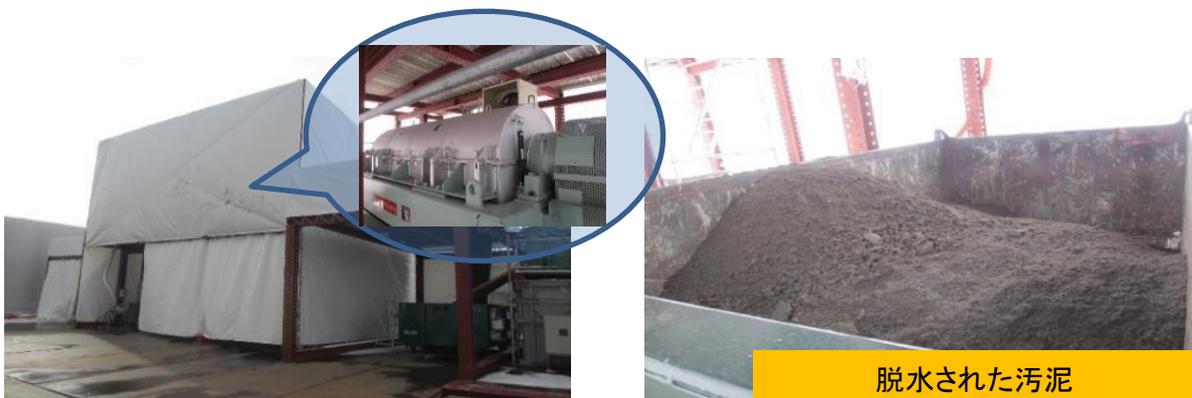
④ 仮設汚泥脱水機を設置（令和元年12月）

被災により、下水から発生する汚泥を処理する施設が機能停止していましたが、屋外に2基の仮設汚泥脱水機が完成しました。これにより、沈殿させた汚泥の搬出処理ができるようになりました。

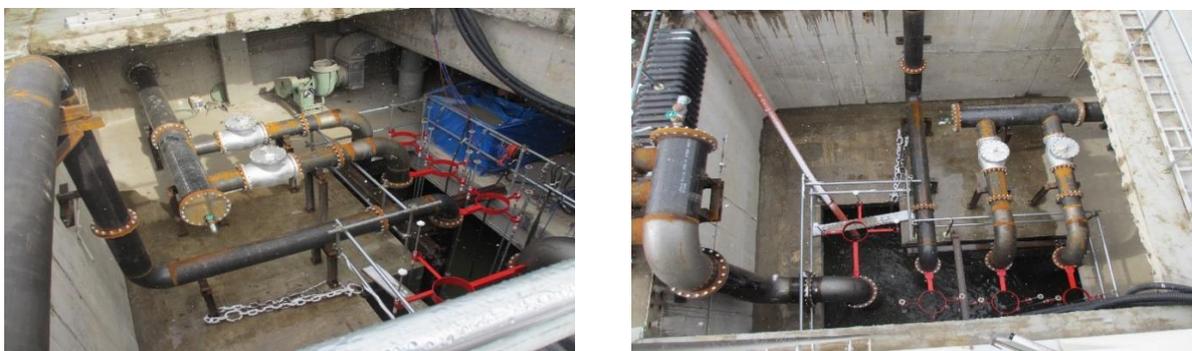
⑤ 流入人孔に仮設揚水ポンプを集約（令和2年1月）

流入人孔及び沈砂池ポンプ棟にそれぞれ配備していた仮設揚水ポンプを流入人孔に集約しました。これにより沈砂池ポンプ棟の復旧作業ができるようになりました。

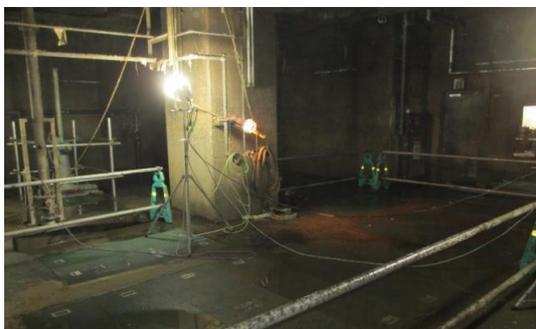
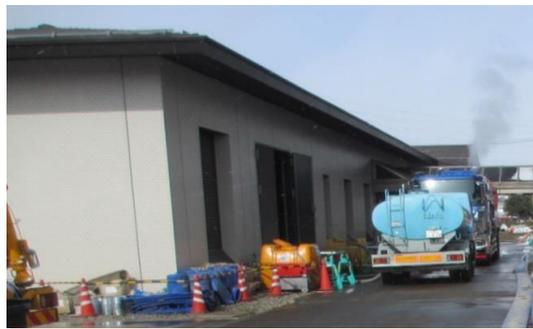
⑥水没した沈砂池ポンプ棟の水抜き開始(令和2年2月)

被災以来、水没していた地下部分(左写真)の水抜きが行われました。沈砂池ポンプ棟の横にバキューム車(吸引車)(右写真)を配備し、地上からホースで堆積した汚泥を吸い上げました。

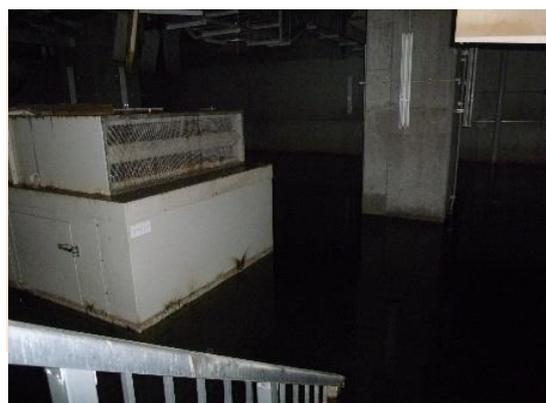
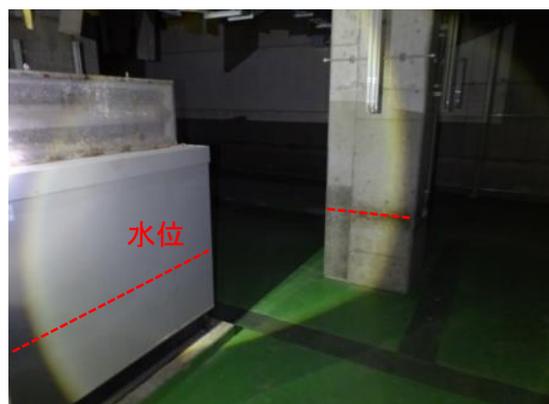
⑦沈砂池ポンプ棟の清掃(令和2年3月)

地下部分(左写真)の水抜きが行われ、内部の清掃を行いました。
