# 長野市小松原地すべりの状況

令和4年2月4日現在  
長野県土尻川砂防事務所

# 長野市小松原（こまつばら）地すべりの対応状況（長野県）

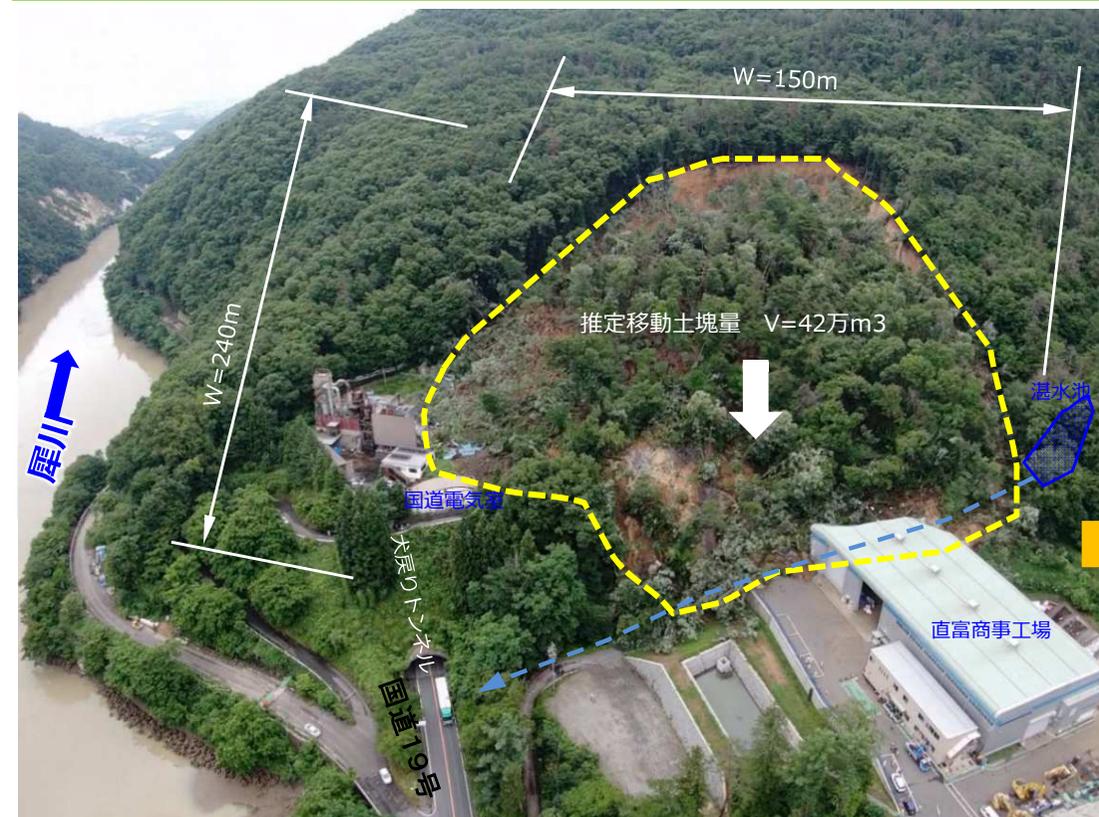
地すべり発生直後の状況 (令和3年7月6日9時頃)

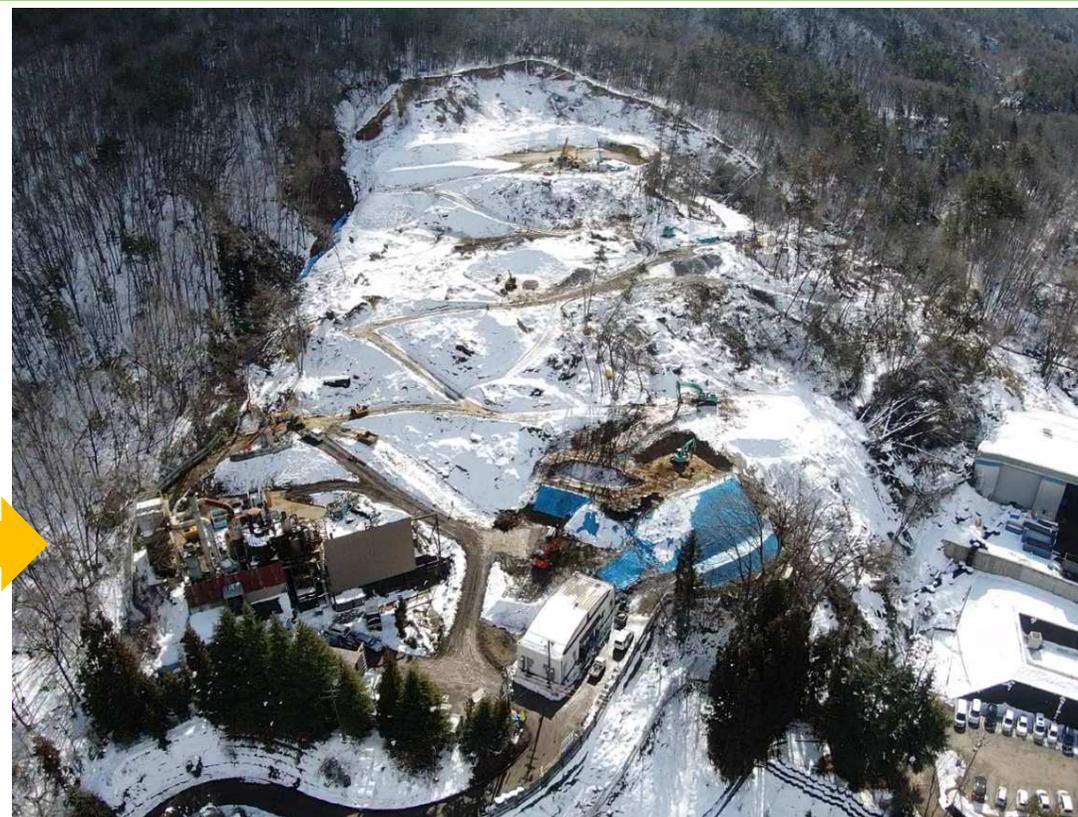
地すべり対策の進捗状況 (令和4年2月4日11時頃)

対策工	目的	概要	現在の状況
応急対策工事	仮排水路	湛水池（左側方部）の排水処理	ポリエチレンU字溝400布設 L=110m	完了
		湛水池（左側方部）の排水処理	Φ1000ダイポリン管 L≒150m	完了
		頭部から右側方部へ流れる沢水の処理	ポリエチレン管φ150 L=310m	完了
		右側方部の水処理(素掘り側溝)+シート張	L≒150m	完了
	水抜きボーリング	地すべり末端から応急的に排水	4群 50~80m/本 ΣL=2,880m	完了
	仮設道路	地すべり地内の伐開、整地	L≒580m	完了
恒久対策工事	集水井工 集水ボーリング	地すべり地内の水を抜き安全度を高める	集水井 3基 集水ボーリング 62本 L≒3,290m	工事中
	排土	地すべり地内の土砂を搬出し安全度を高める	排土工 V≒23,000m <sup>3</sup>	工事中
	抑止杭	地すべり土塊に杭を打設し安全度を高める	鋼管杭	発注準備中

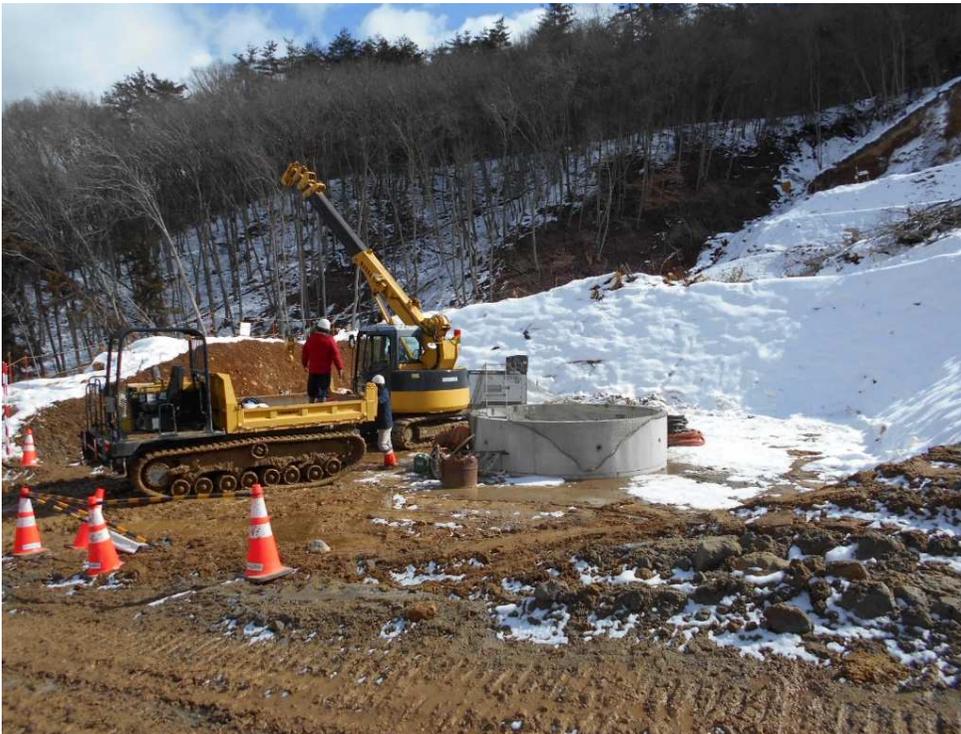
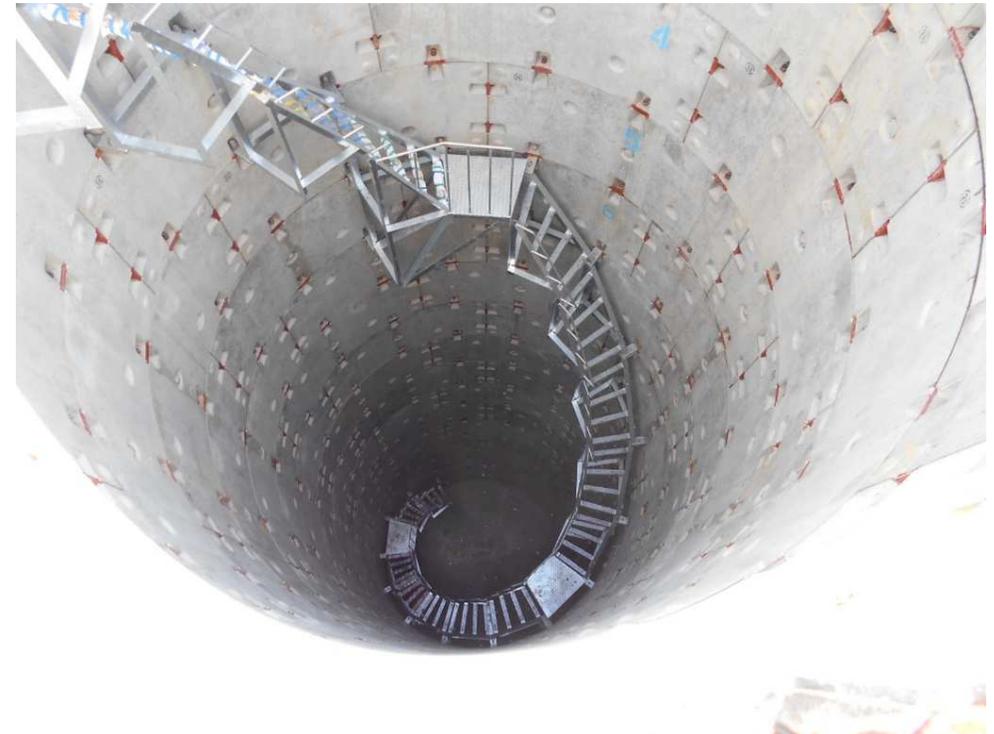
### 1号集水井の施工状況

1月末までに集水井の底まで掘削を完了しタラップを設置しました。(設計深さ16.0m)  
2月から、井内の排水ボーリング工、集水ボーリング工に着手します。

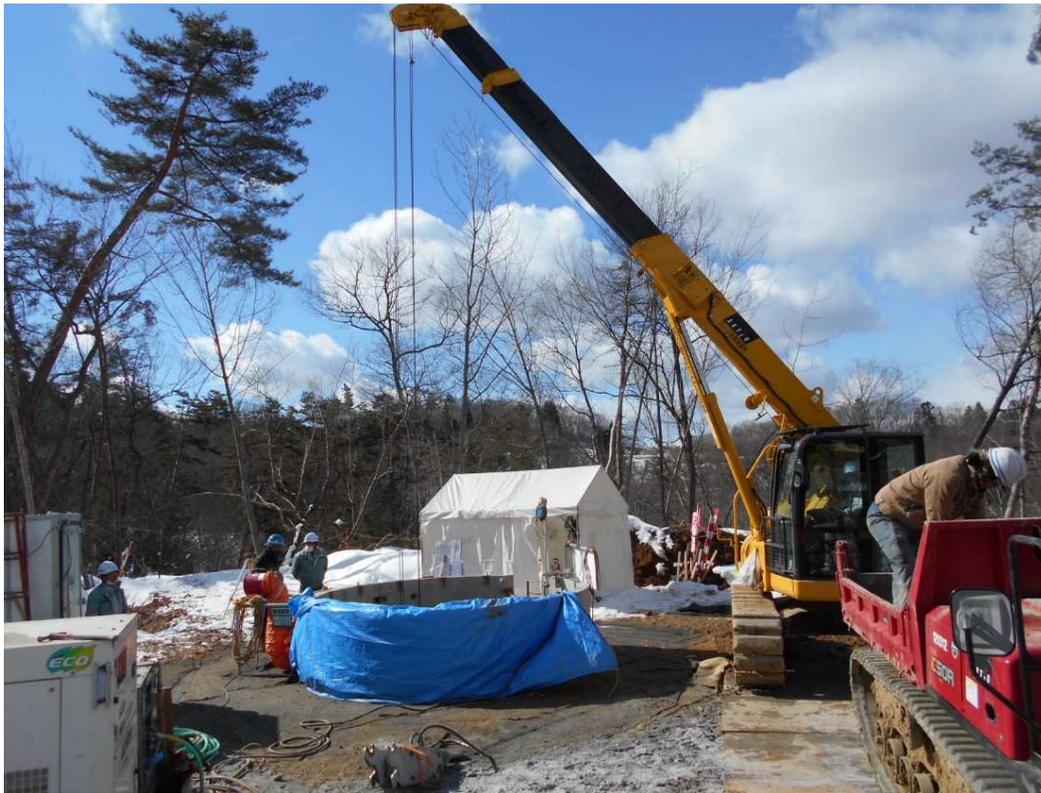
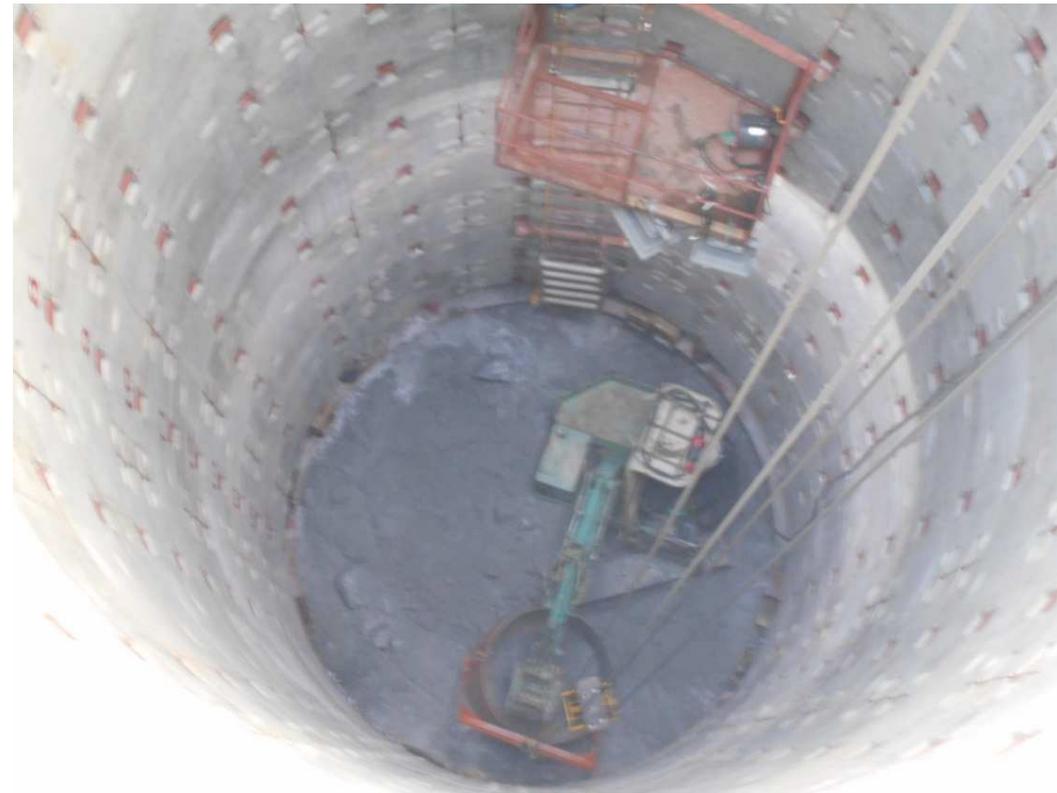
## 2号集水井の施工状況

集水井の掘削を行っています。現在、地面から16mの深さまで掘削しました。(設計深さ19.5m)  
井内をミニバックホーで掘削し、バケットで土砂を吊り上げます。  
井戸の掘削完了後、排水ボーリング工、集水ボーリング工に着手します。

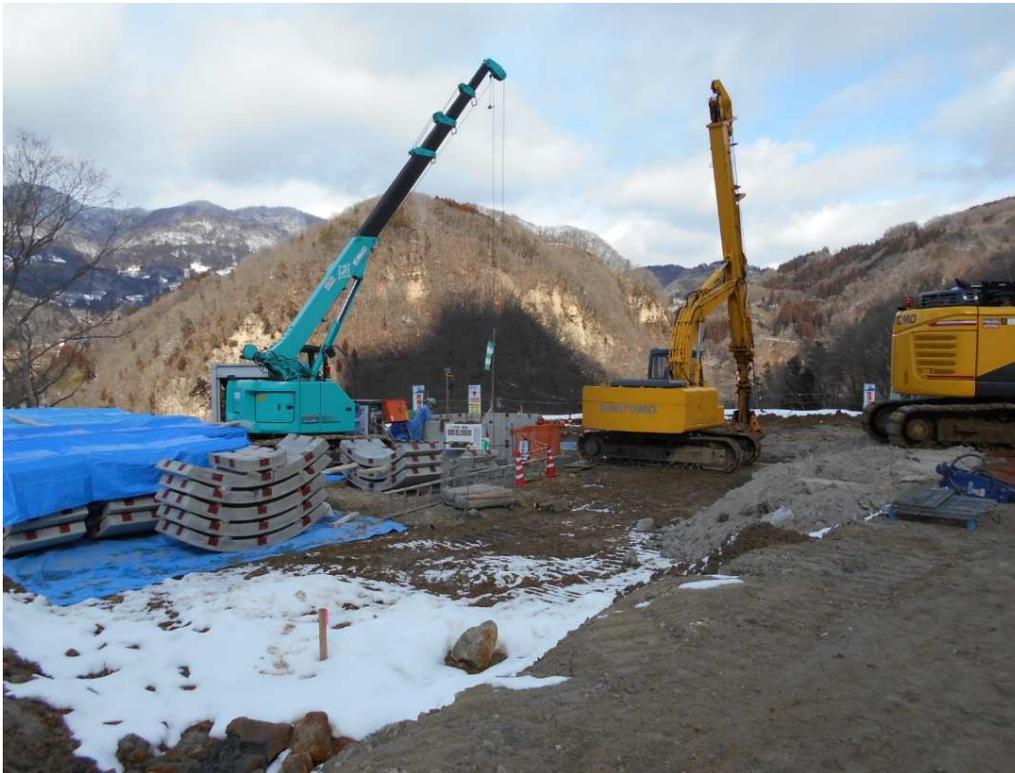
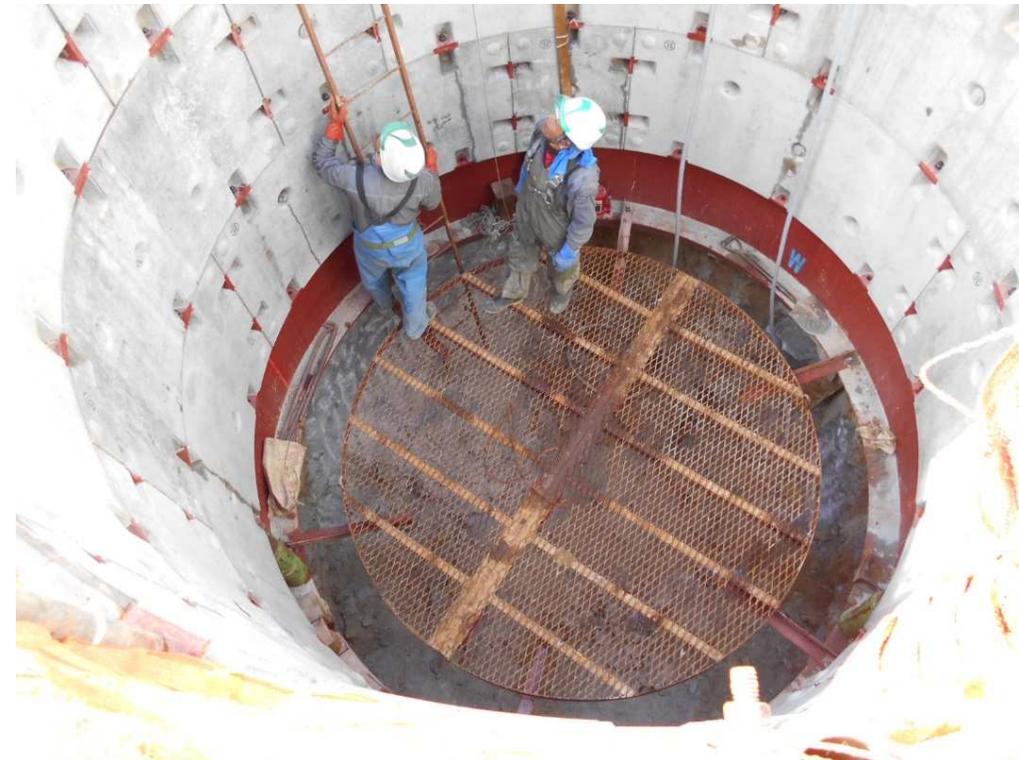
## 3号集水井の施工状況

集水井の掘削を行っています。現在、地面から4mの深さまで掘削しました。(設計深さ21.0m)  
井内に固い地層があるため、人力で破碎しながら掘削しています。  
井戸の掘削完了後、排水ボーリング工、集水ボーリング工に着手します。

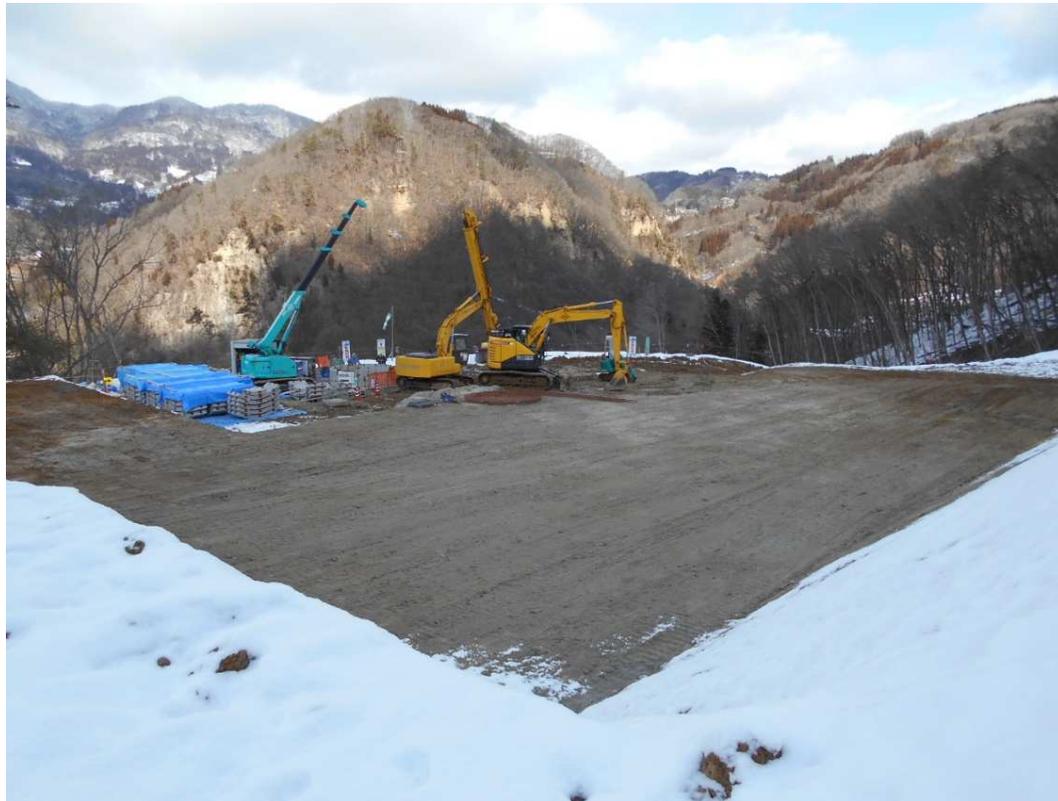
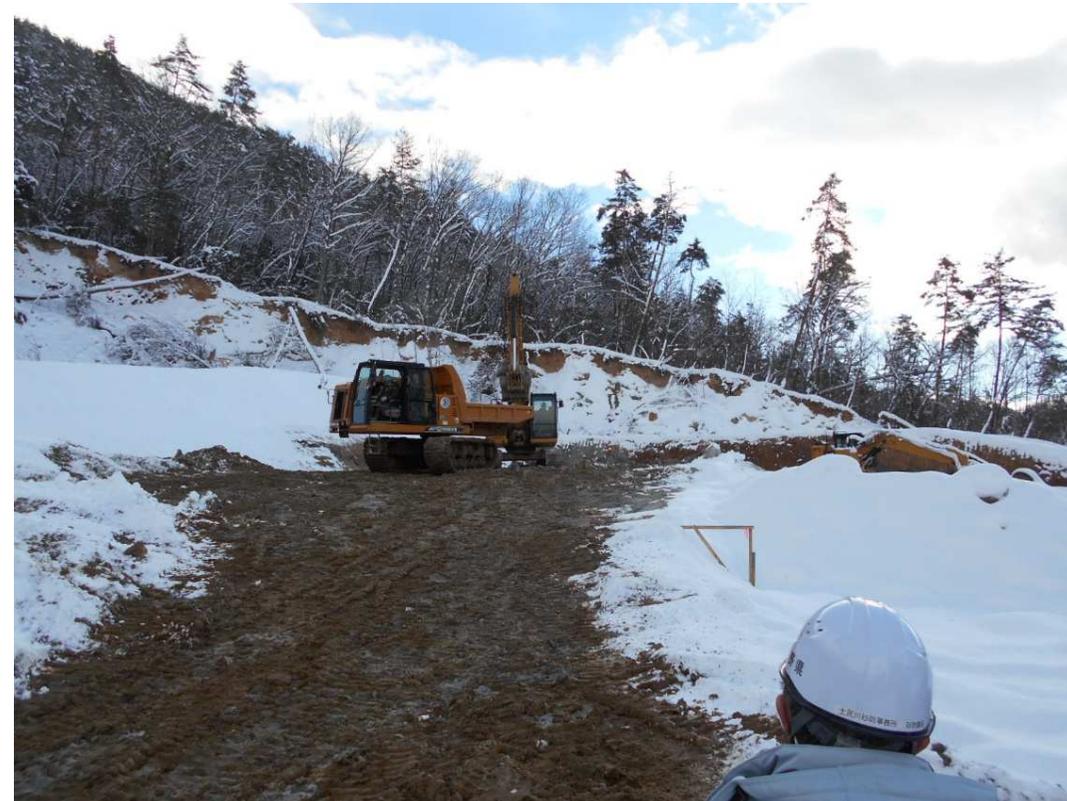
## 頭部排土工施工状況

地すべりの滑動を抑えるため、地すべり頭部の土を除却しています。

1月末までに約10,000m<sup>3</sup>の土砂を搬出しました。
