長野市小松原地すべりの状況

令和4年4月8日現在
長野県土尻川砂防事務所

長野市小松原（こまつばら）地すべりの対応状況（長野県）

地すべり対策工事
実施位置図

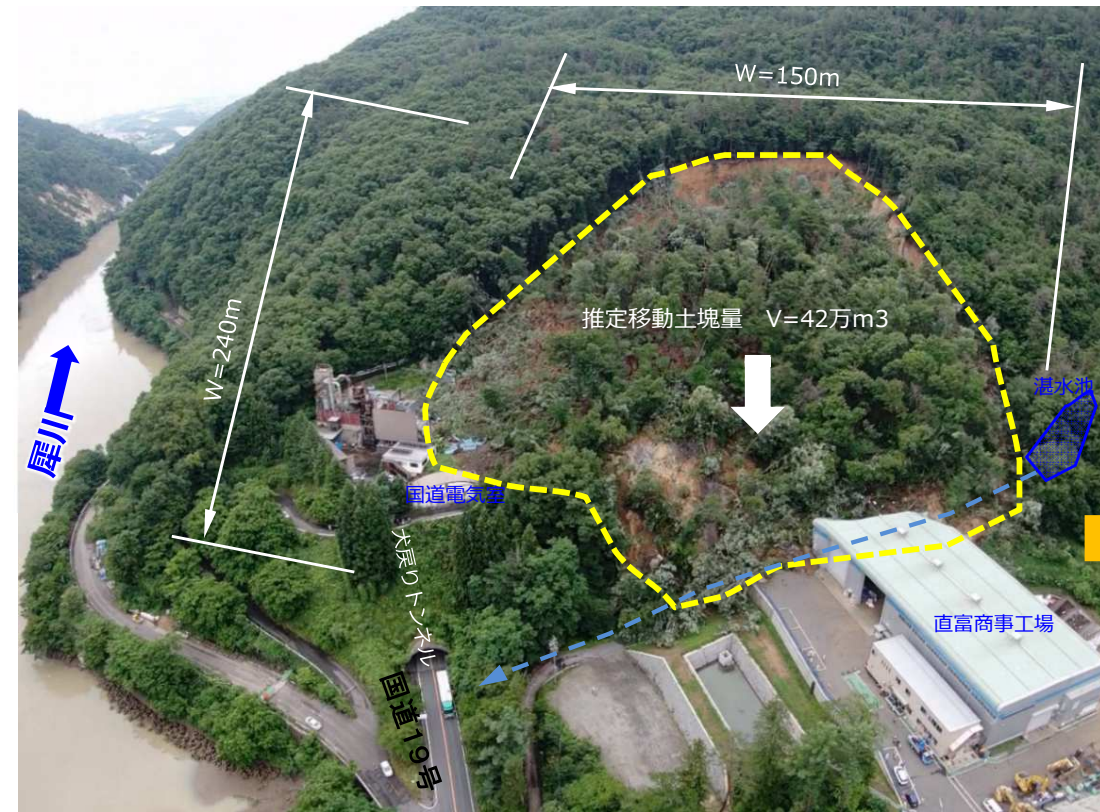
地すべり発生直後の状況 (令和3年7月6日9時頃)

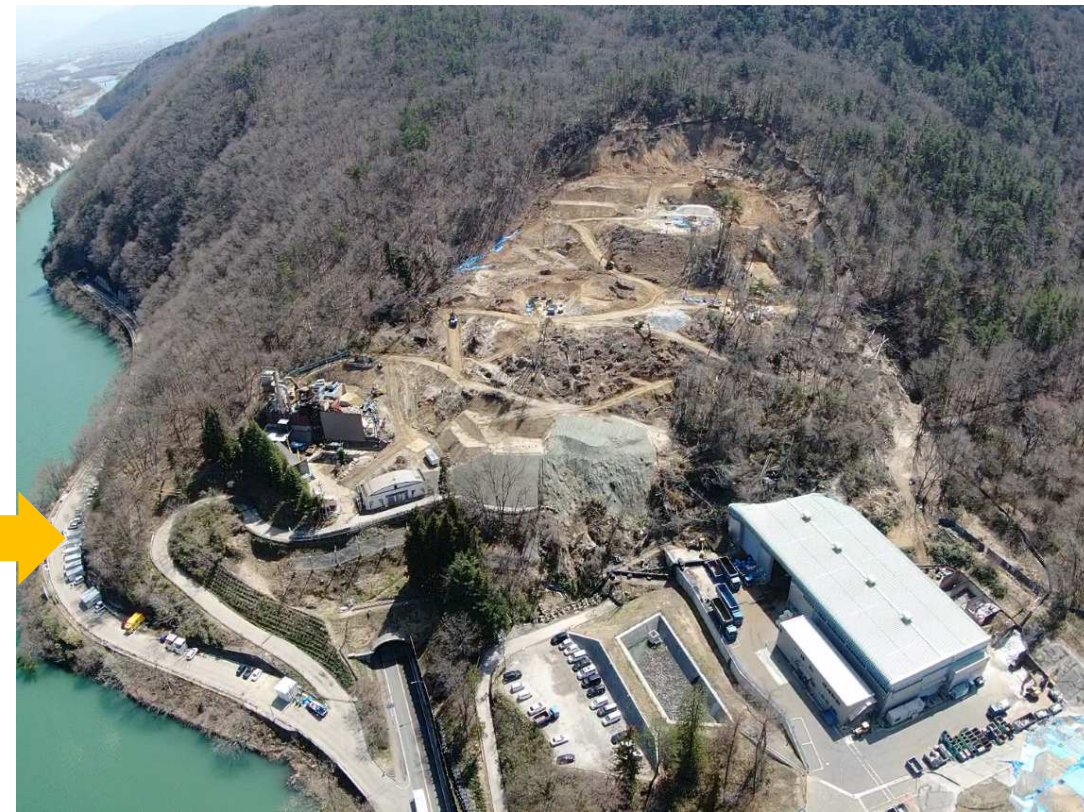
地すべり対策の進捗状況 (令和4年4月8日11時頃)

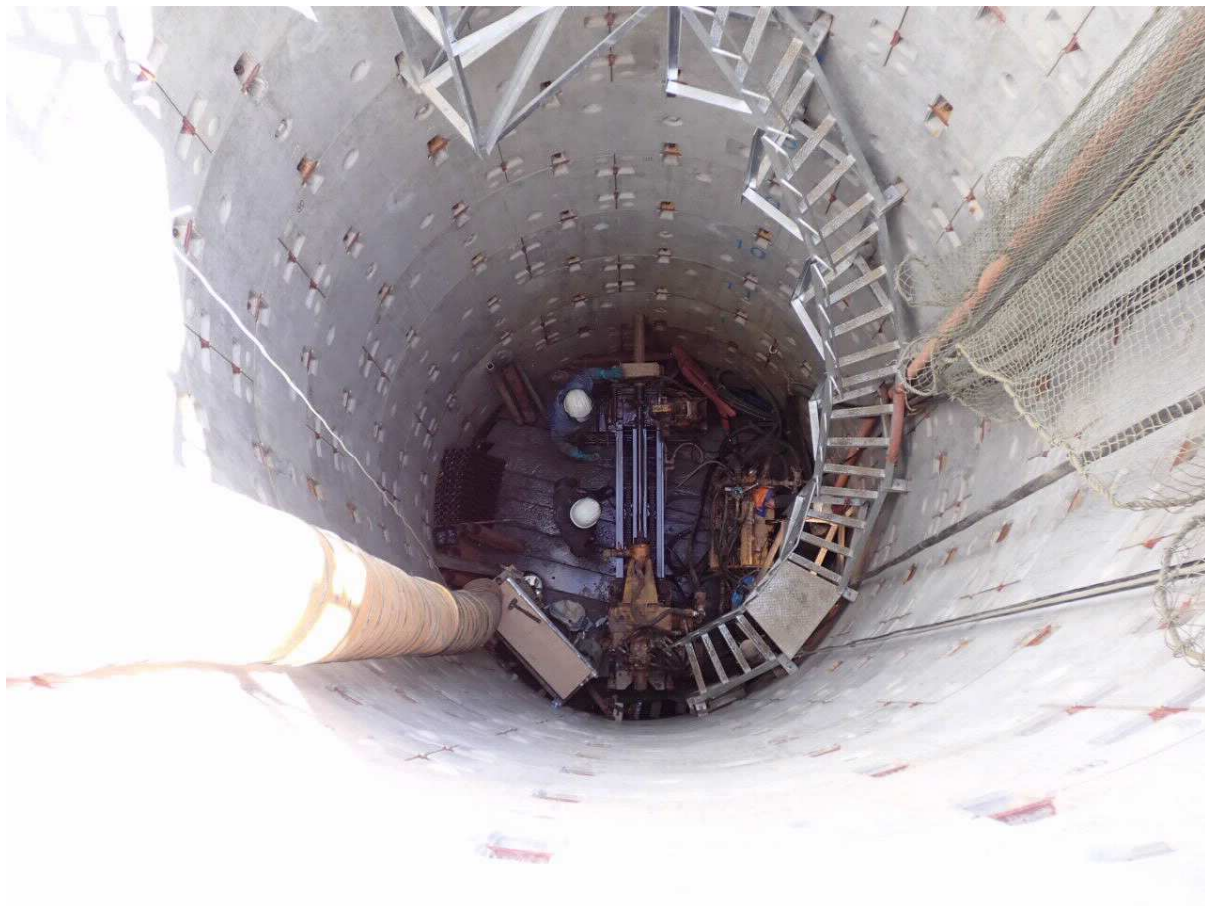
No1集水井の施工状況

現在、集水井内で集水ボーリング(地面横方向へ水を抜くための孔あきパイプを設置する工事)を施工中です。設計22本中12本が完了しました。

集水ボーリング施工状況

No.1集水井工
・φ3.5m、RCセグメント工法
・Dep=16.0m(全長17.0m)
・集水井・リング
上段:70.0m×11本 仰角+5°
下段:60.0m×11本 仰角+5°
・排水前・リング
80.0m×1本 α=5°

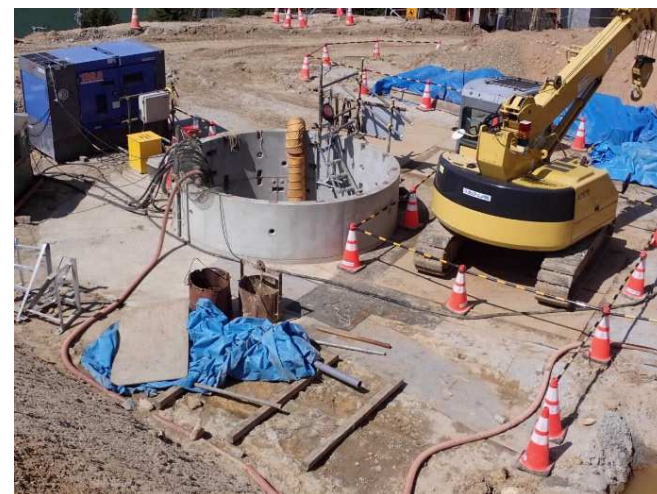
集水井施工状況(地表部)

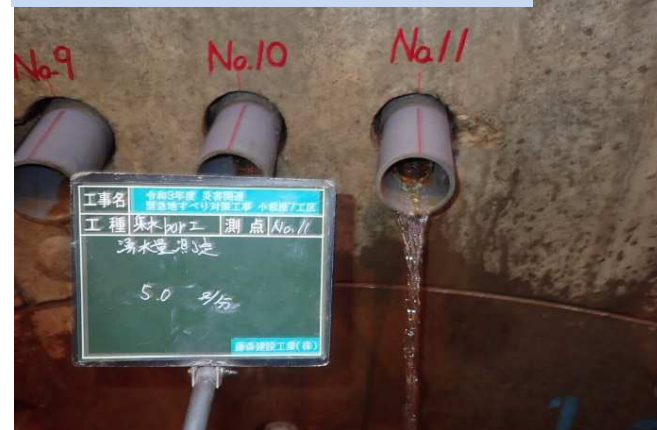
水抜きパイプから湧水の状況

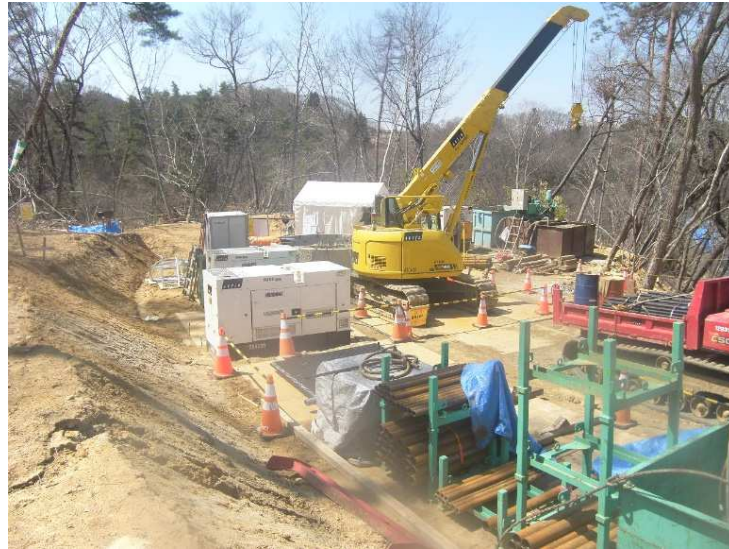
No2集水井の施工状況

現在、集水井内で集水ボーリング(地面横方向へ水を抜くための孔あきパイプを設置する工事)を施工中です。設計16本中3本が完了しました。

集水井施工状況(地表部)

No.2集水井工
φ3.5m、RCセグメント工法
Dep=19.5m(全長20.5m)
集水井・リング
60m×16本 仰角+5°
排水前・リング
63.3m×1本 α=3°

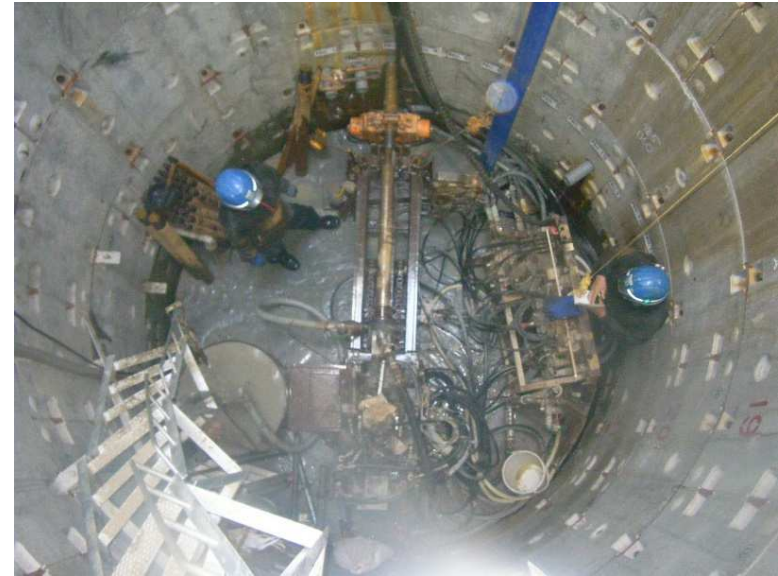
集水ボーリング施工状況

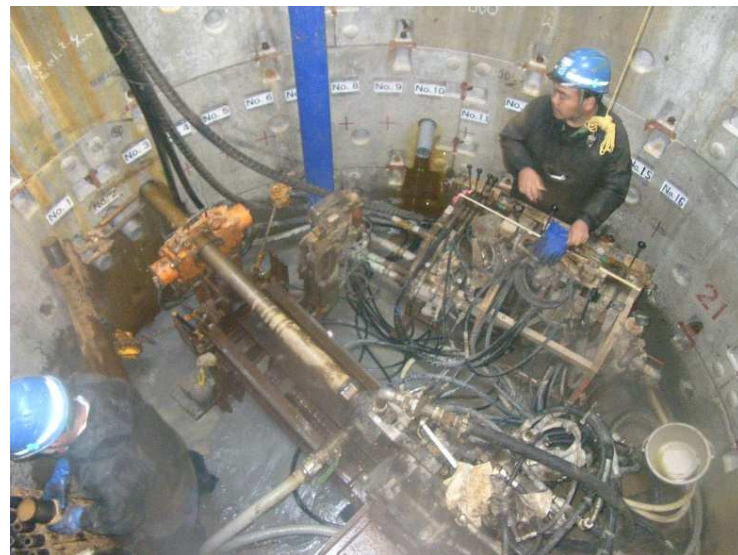
集水ボーリング施工状況

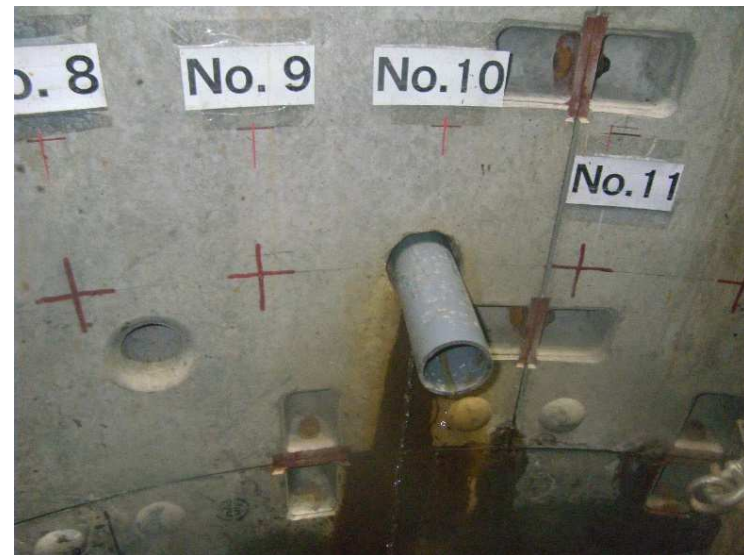
水抜きパイプから湧水の状況

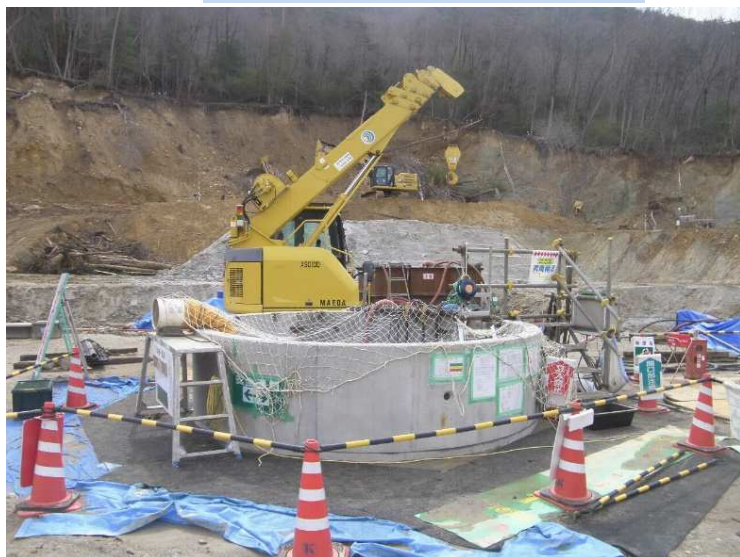
No3集水井の施工状況

現在、集水井内で集水ボーリング(地面横方向へ水を抜くための孔あきパイプを設置する工事)を施工中です。設計24本中12本が完了しました。

集水井施工状況(地表部)

水井工
・φ3.5m、RCセグメント工法
・Dep=21.0m(全長22.0m)
・集水井・リング
上段:50m×12本 仰角+10°
下段:25m×12本 仰角+10°
・排水前・リング
63.16m×1本 α=5°

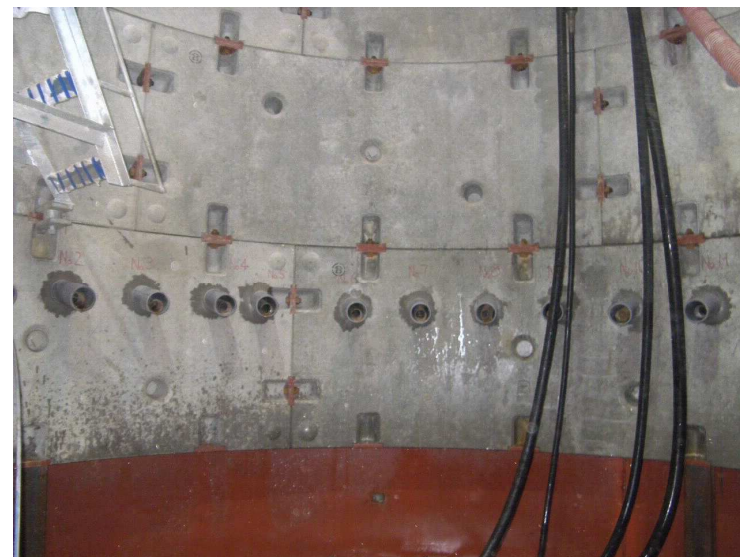
集水ボーリング下段完了(集水井内)

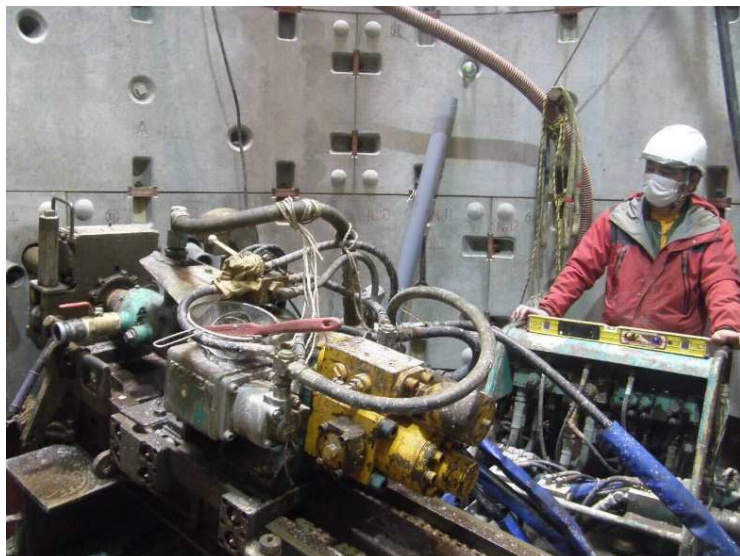
集水ボーリング施工状況

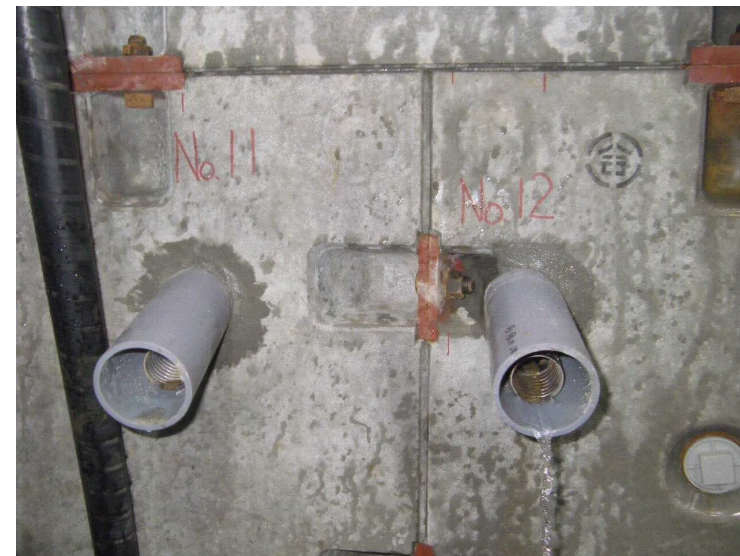
水抜きパイプから湧水の状況

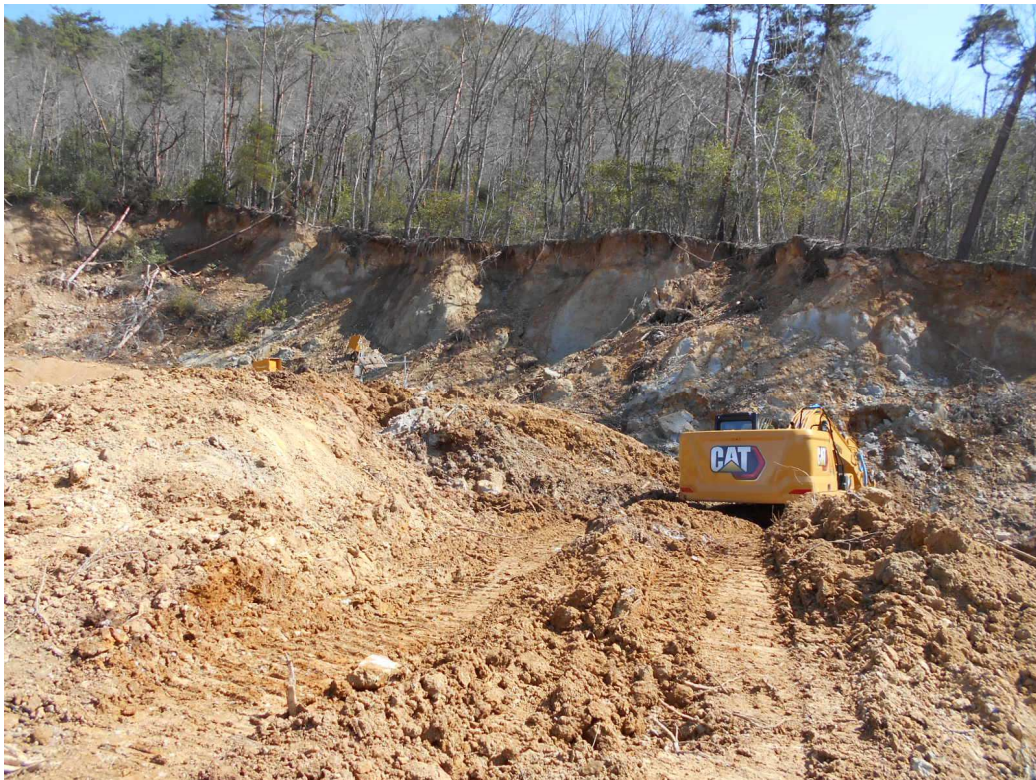
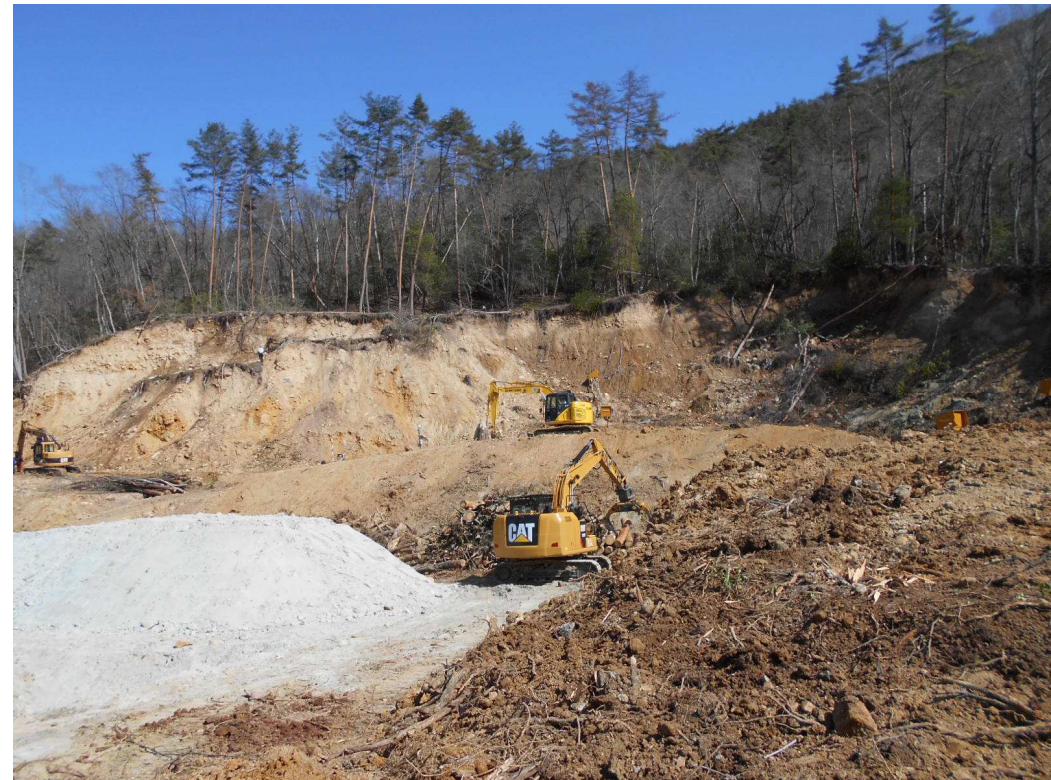
頭部排土工施工状況

地すべりの滑動を抑えるため、地すべり頭部の土を取り除いています。

3月末までに約12,000m³の土砂を搬出しました。
