長野市小松原地すべりの状況

令和4年7月20日現在
長野県土尻川砂防事務所

長野市小松原（こまつばら）地すべりの対応状況（長野県）

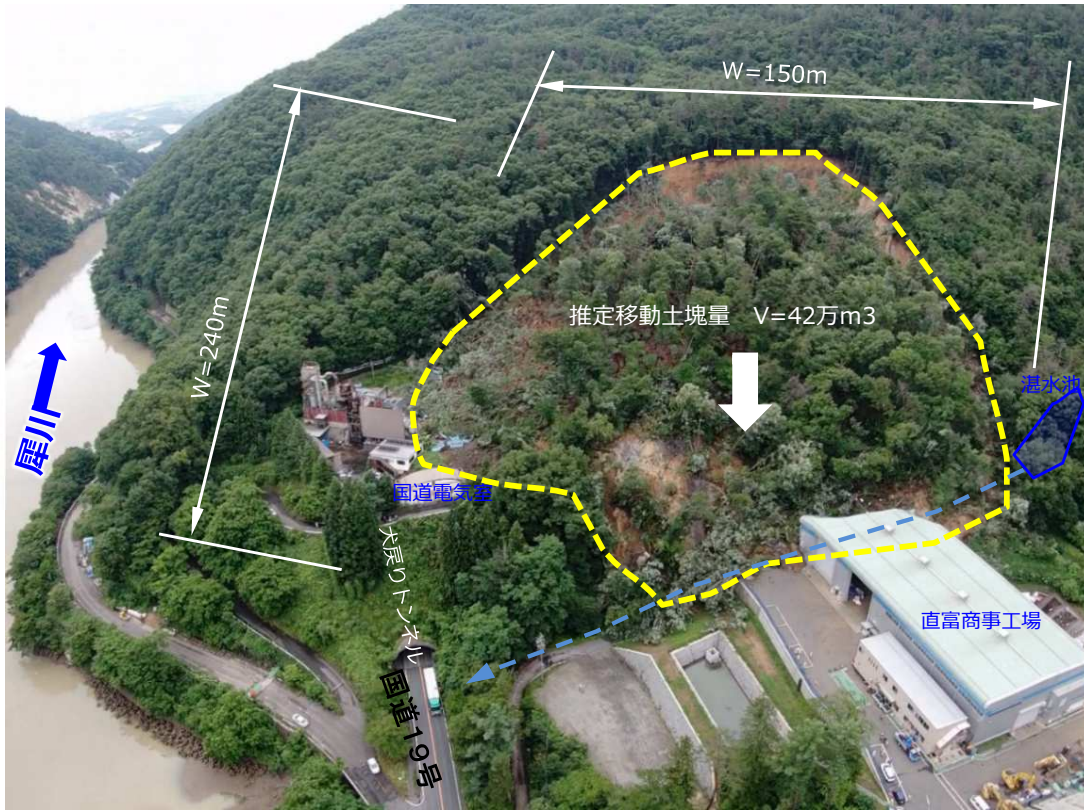
地すべり発生直後の状況 (令和3年7月6日9時頃)

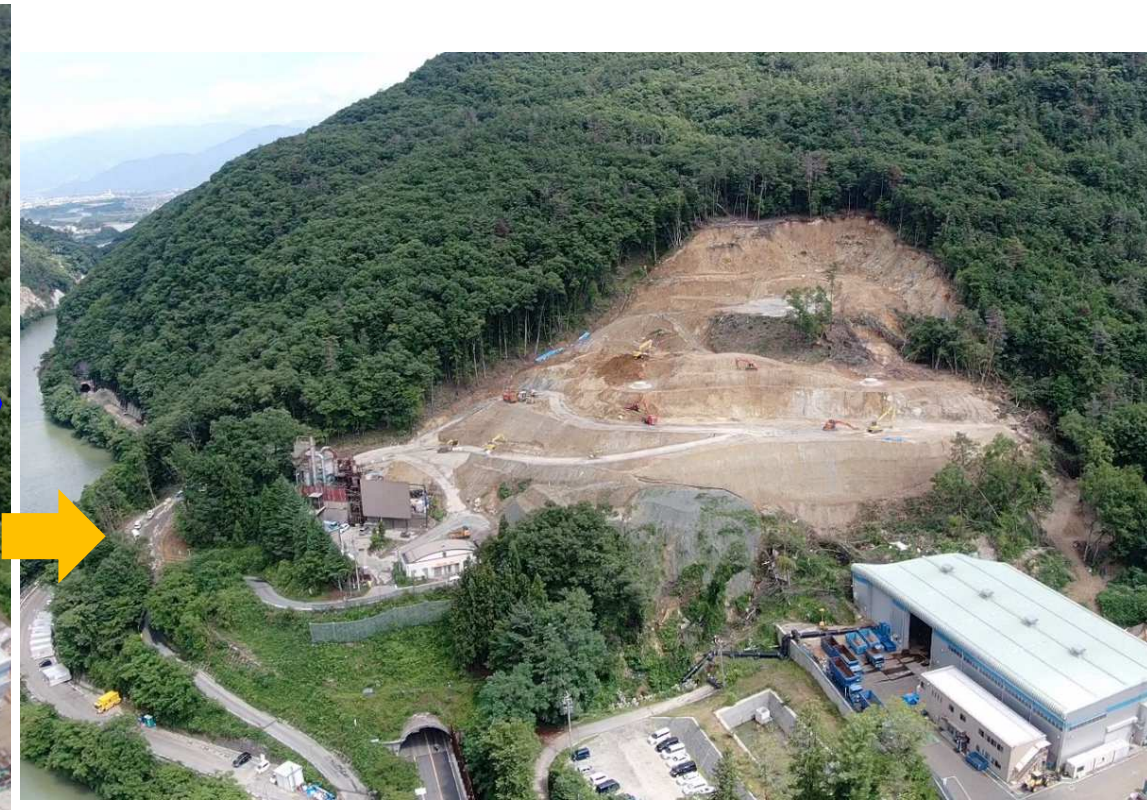
地すべり対策の進捗状況 (令和4年7月20日14時頃)

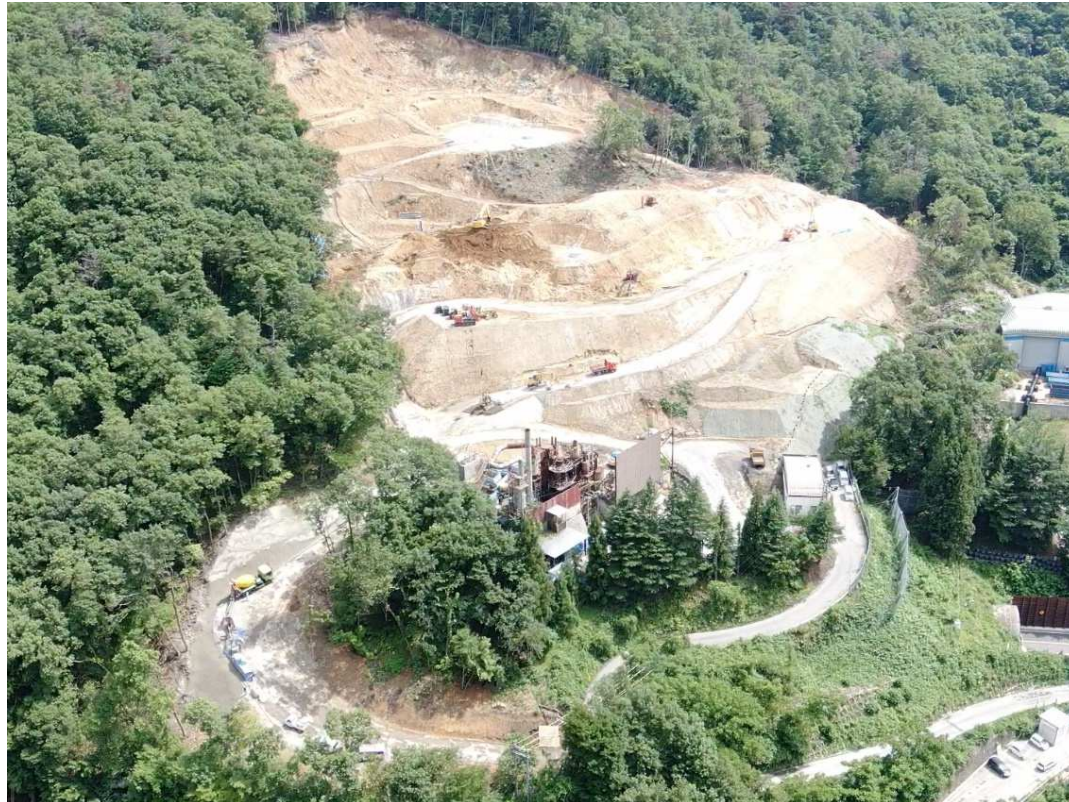
頭部排土工及び工事用道路施工状況

地すべりの滑動を抑えるため、地すべり頭部の土を取り除いています。

7月末までに約20,000m³の土砂を搬出しました。

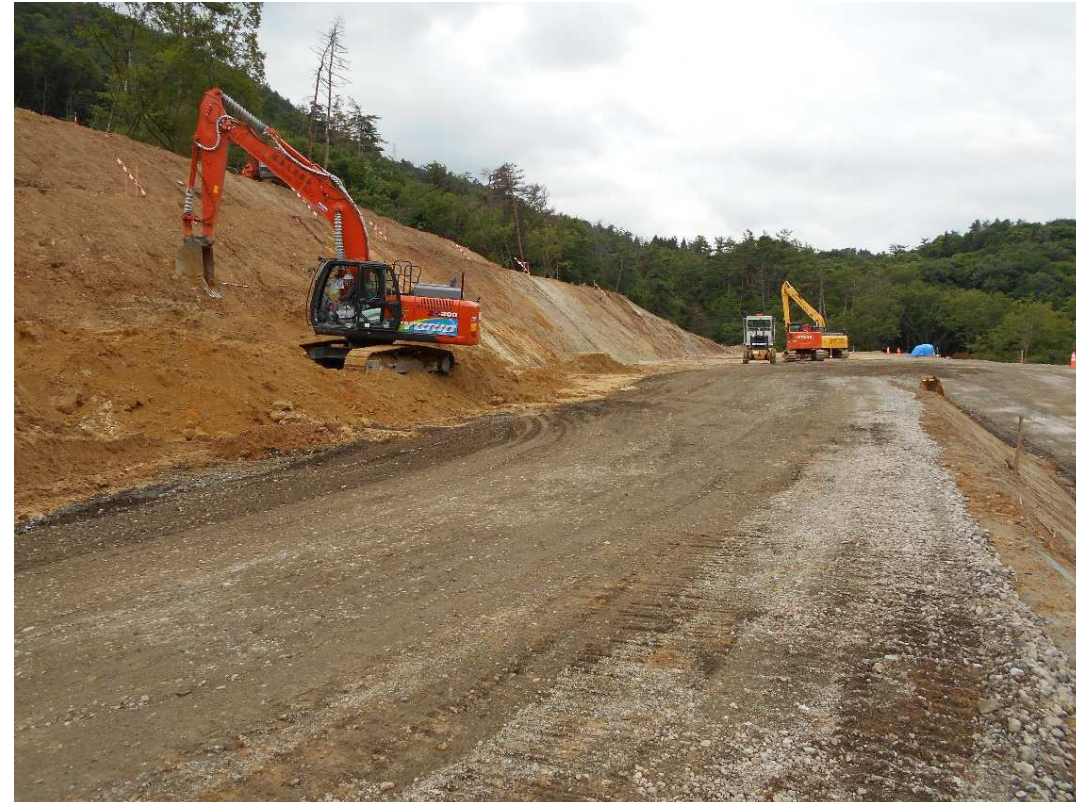
鋼管杭工事用道路、施工ヤード 施工状況

現在、鋼管杭施工のための工事用道路及び施工ヤードを築造しています。
