長野市小松原地すべりの状況

令和4年9月12日現在
長野県土尻川砂防事務所

長野市小松原（こまつばら）地すべりの対応状況（長野県）

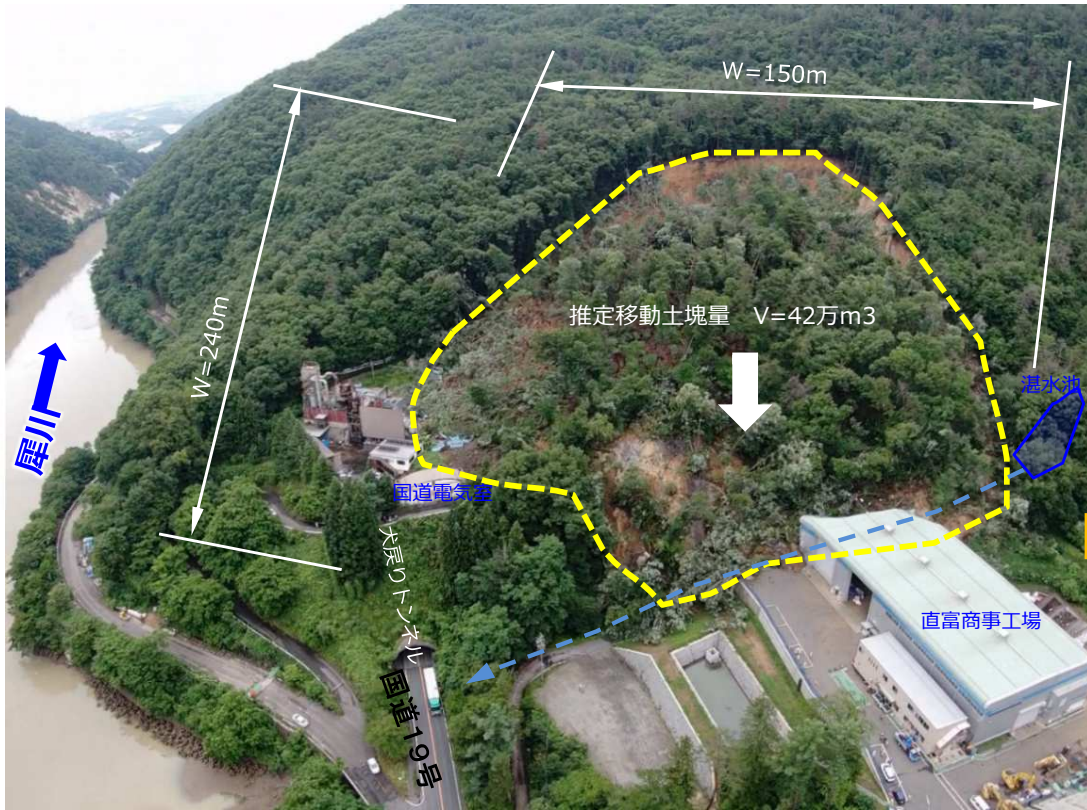
地すべり発生直後の状況 (令和3年7月6日9時頃)

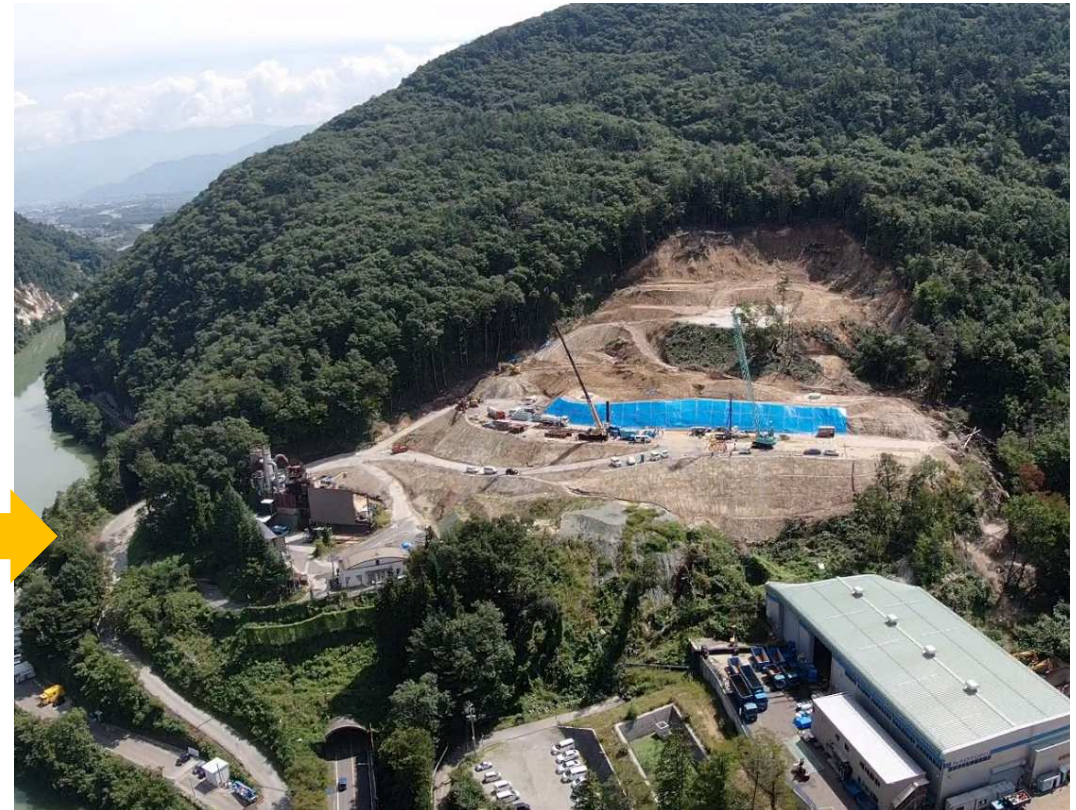
地すべり対策の進捗状況 (令和4年9月12日11時頃)

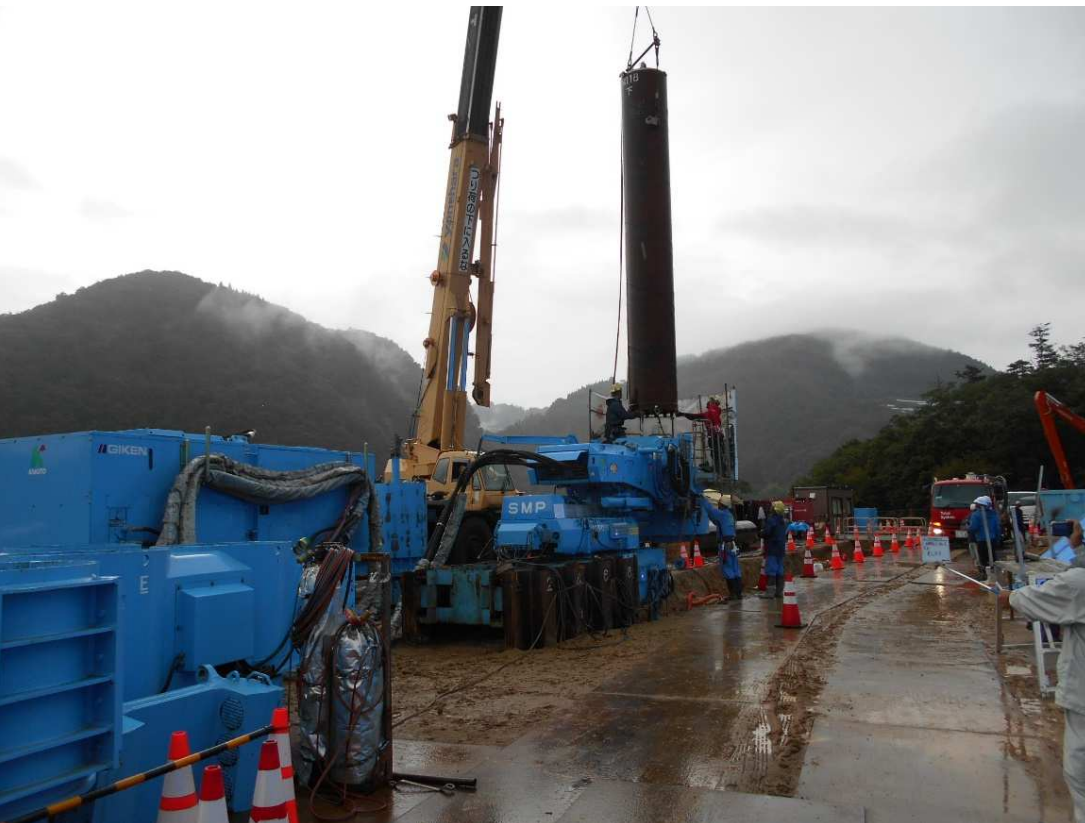
鋼管杭工 施工状況

◎鋼管杭工 施工状況

地すべりの滑動を抑えるため、地すべり土塊に鋼管杭を打設しています。

直径1.0m、長さ25.0～34.5mの鋼管杭54本を地すべり土塊に打設します。
鋼管杭は運搬可能な長さ(3～5分割)で工場製作し、現場で溶接継ぎをします。
9月上旬から鋼管杭の打設を開始しました。

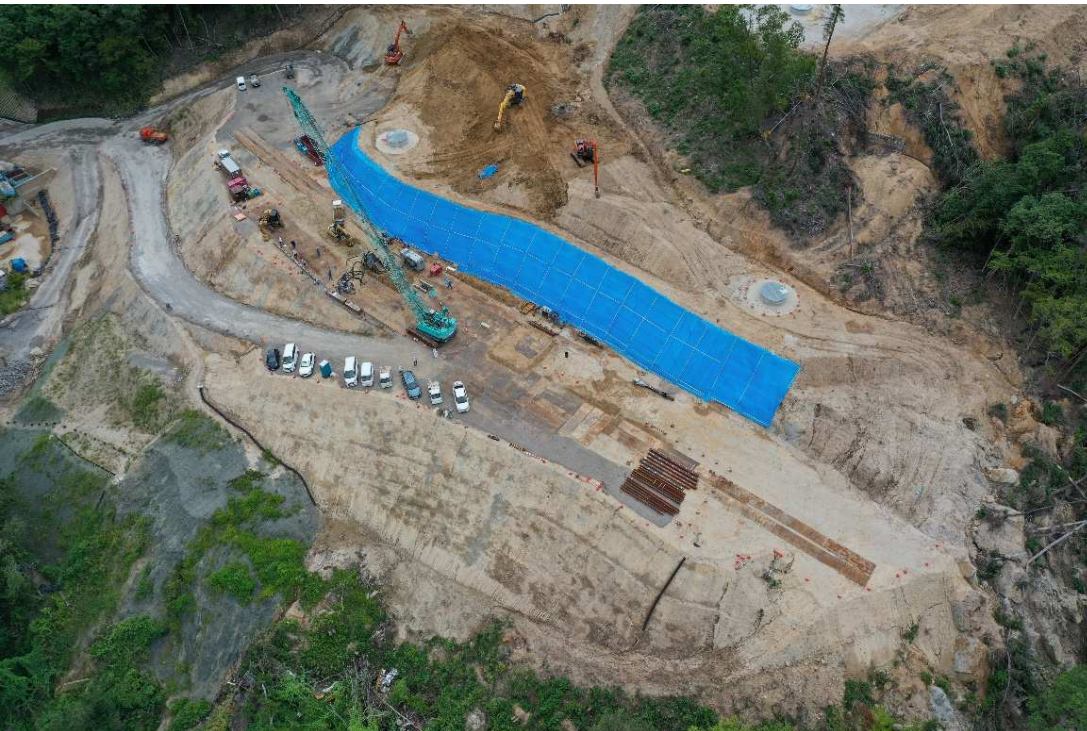
頭部排土工及び工事用道路施工状況

8月末までに約20,000m³の土砂を搬出しました。

8月末までに鋼管杭施工のための工事用道路及び施工ヤードが完了しました。

鋼管杭 工事用道路、施工ヤード
