長野市小松原地すべりの状況

令和4年12月26日現在
長野県土尻川砂防事務所

長野市小松原（こまつばら）地すべりの対応状況（長野県）

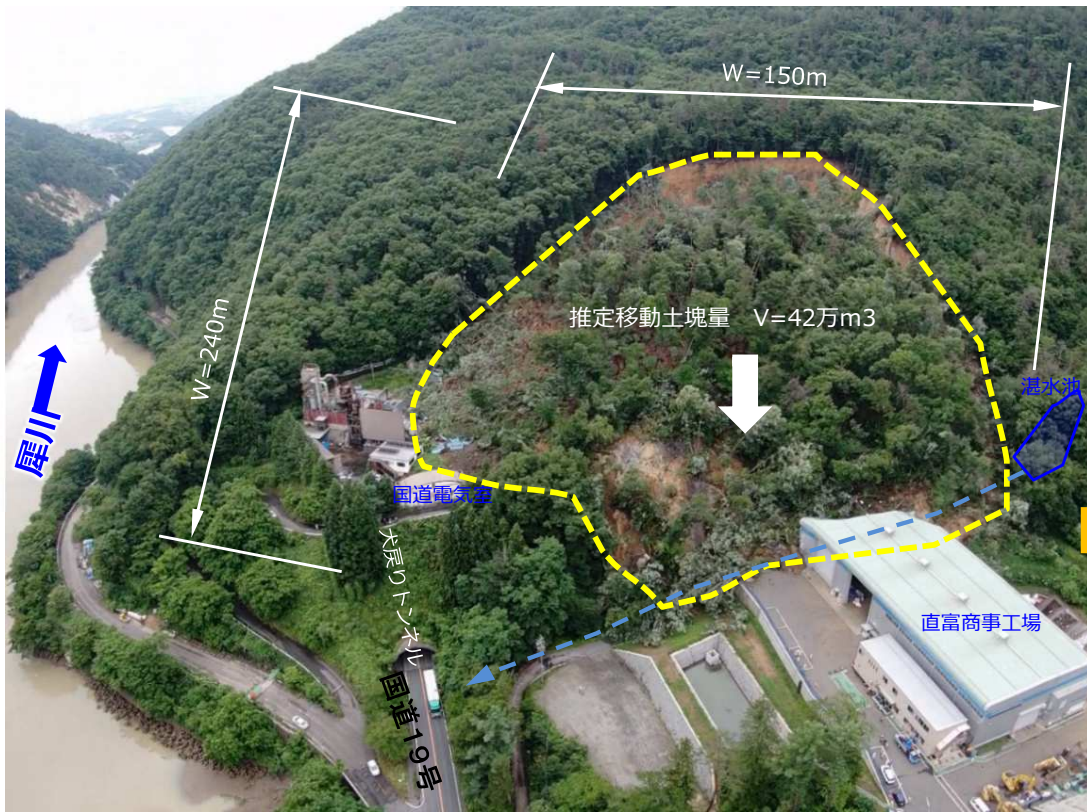
地すべり発生直後の状況 (令和3年7月6日9時頃)

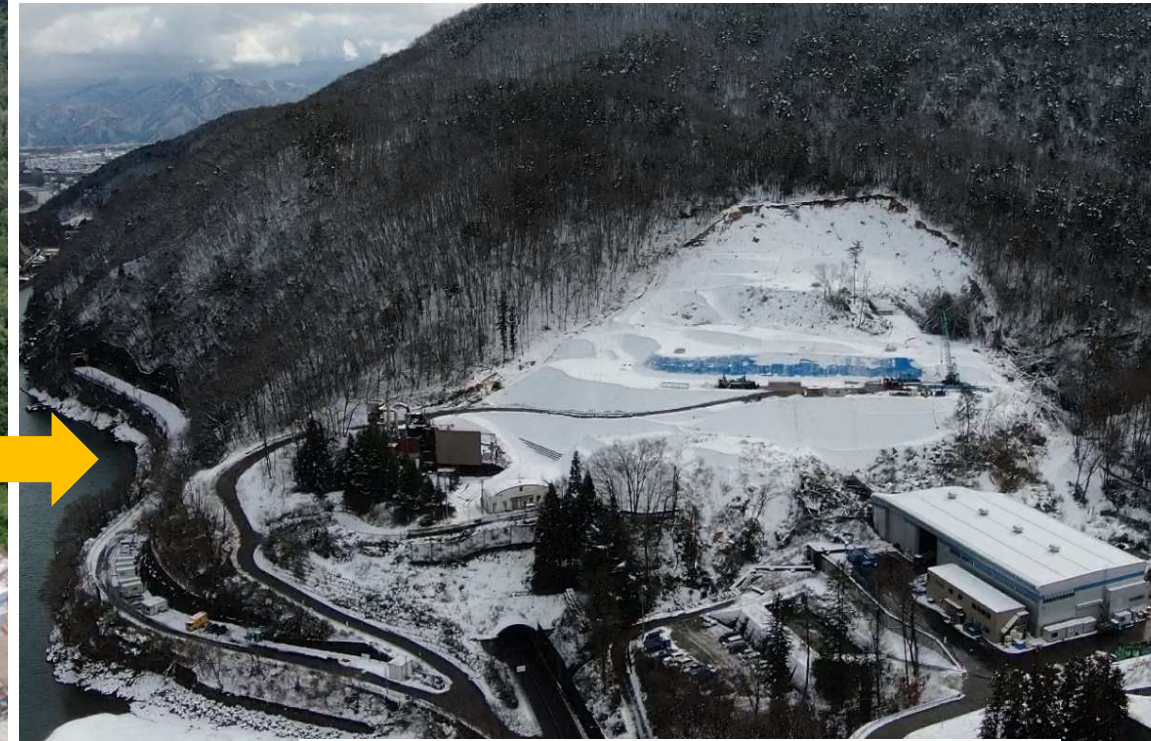
地すべり対策の進捗状況 (令和4年12月26日11時頃)

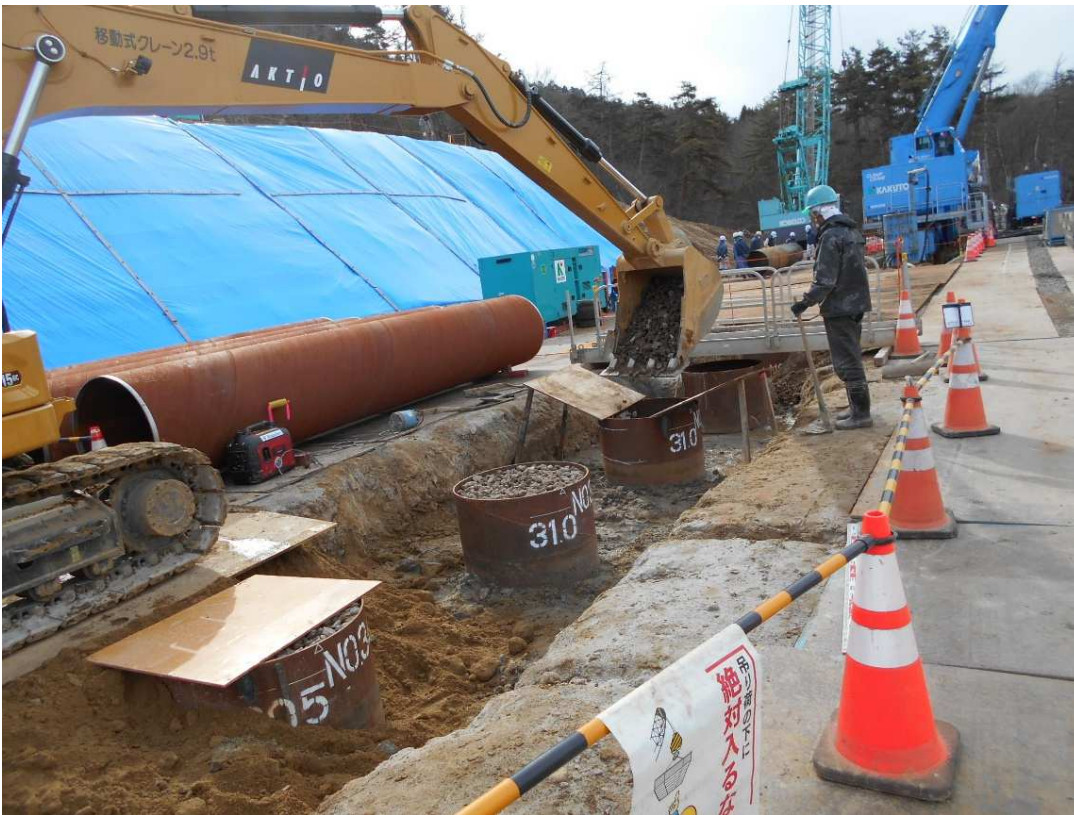
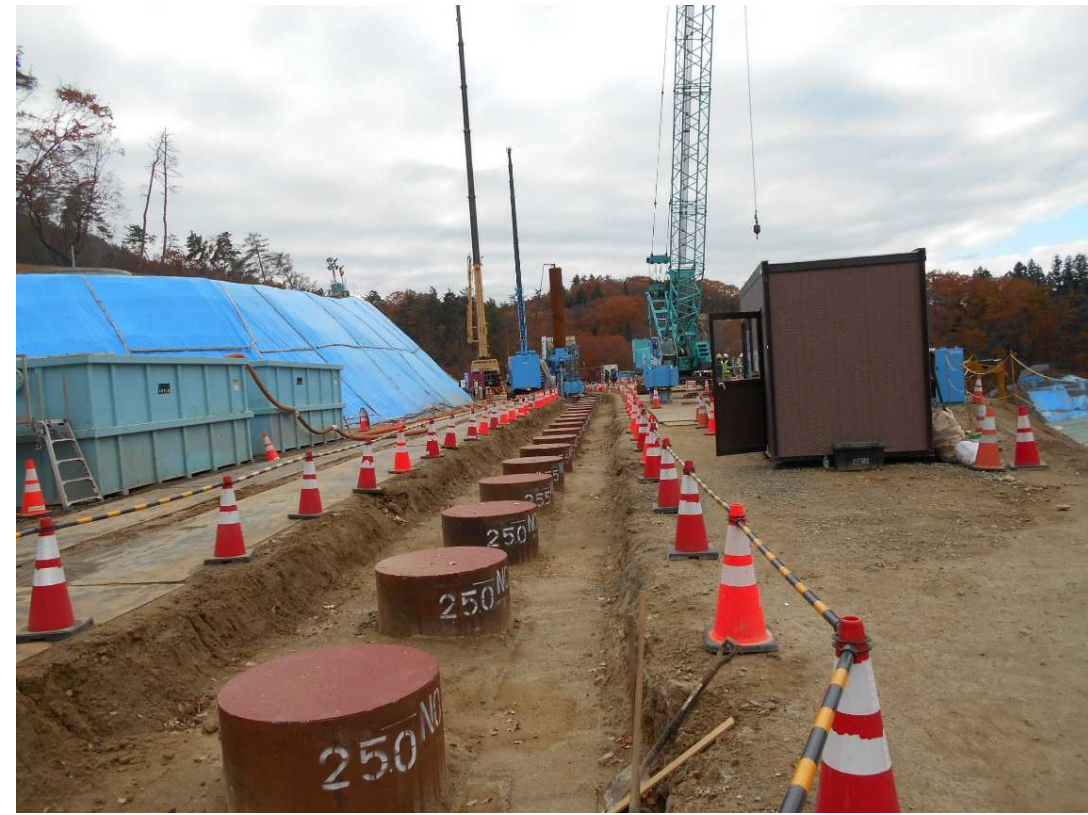
鋼管杭工 施工状況

地すべりの滑動を抑えるため、地すべり土塊に鋼管杭を打設しています。

直径1.0m、長さ25.0～34.0mの鋼管杭53本を地すべり土塊に打設します。
打設した鋼管杭の中に砕石を詰め、鉄板で蓋をし埋戻します。
12月末時点ですべての鋼管杭の打設が完了しました。

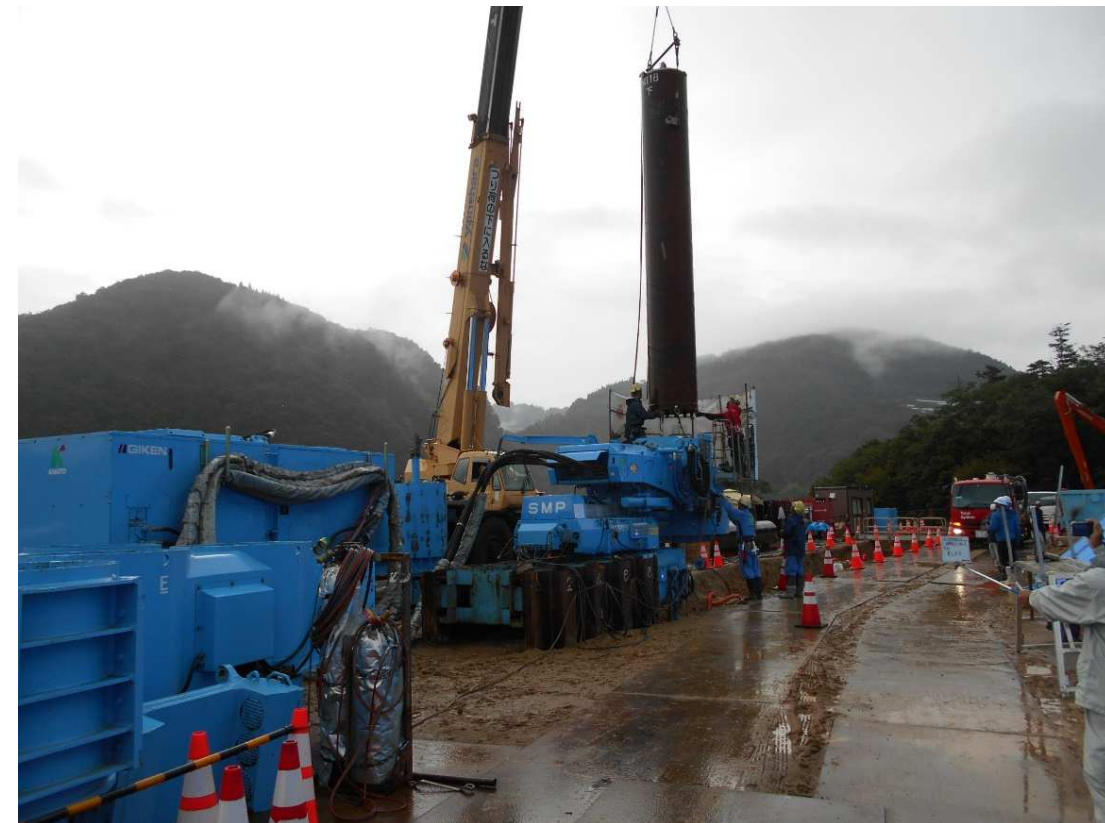
鋼管杭工 施工状況

地すべりの滑動を抑えるため、地すべり土塊に鋼管杭を打設しています。

直径1.0m、長さ25.0～34.0mの鋼管杭53本を地すべり土塊に打設します。
鋼管杭は運搬可能な長さ(3～5分割)で工場製作し、現場で溶接継ぎをします。

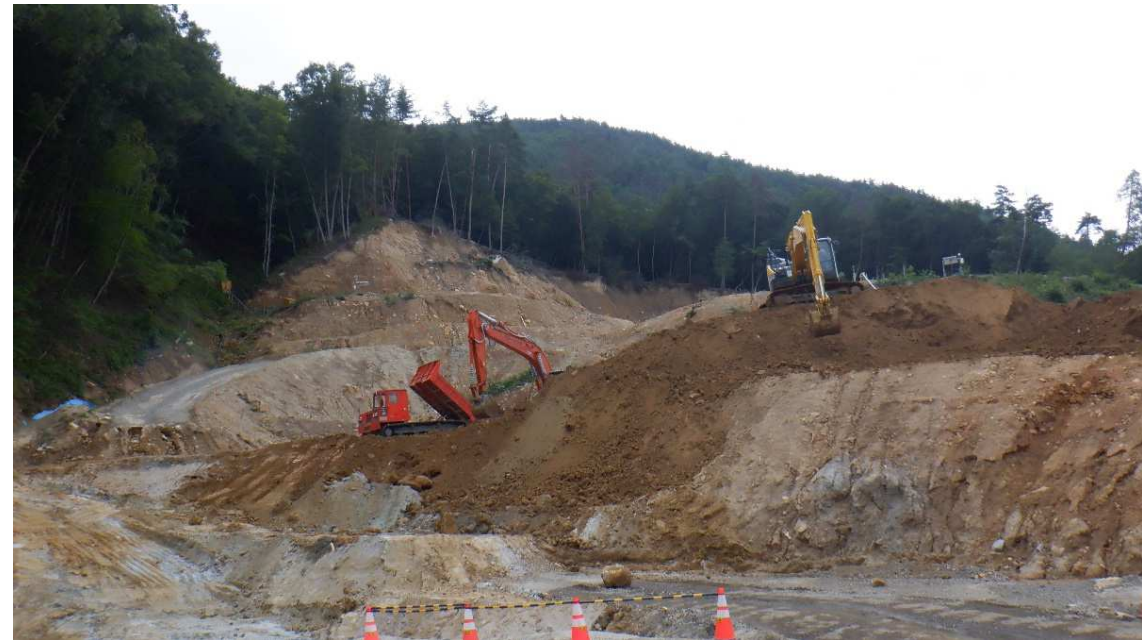
排土工 施工状況

地すべりの滑動を抑えるため、地すべり頭部の土を取り除いています。

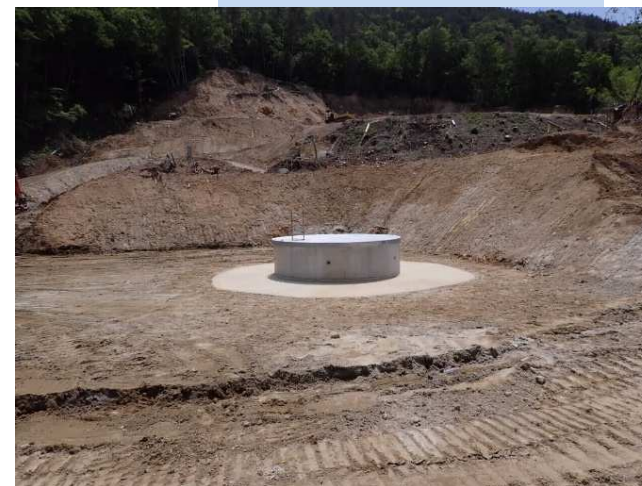
No1 集水井(地表部)

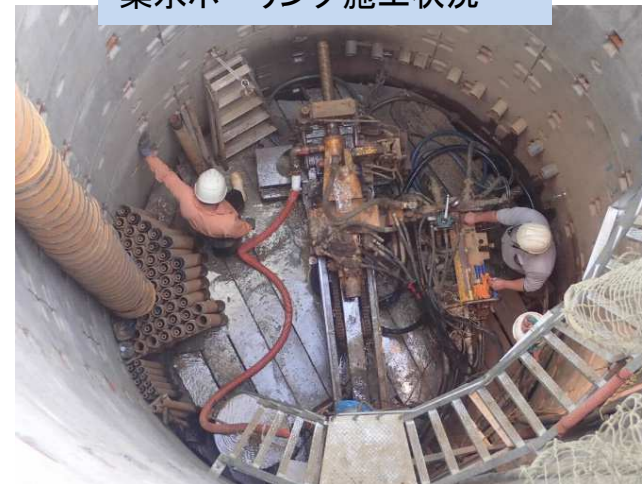
集水ボーリング施工状況

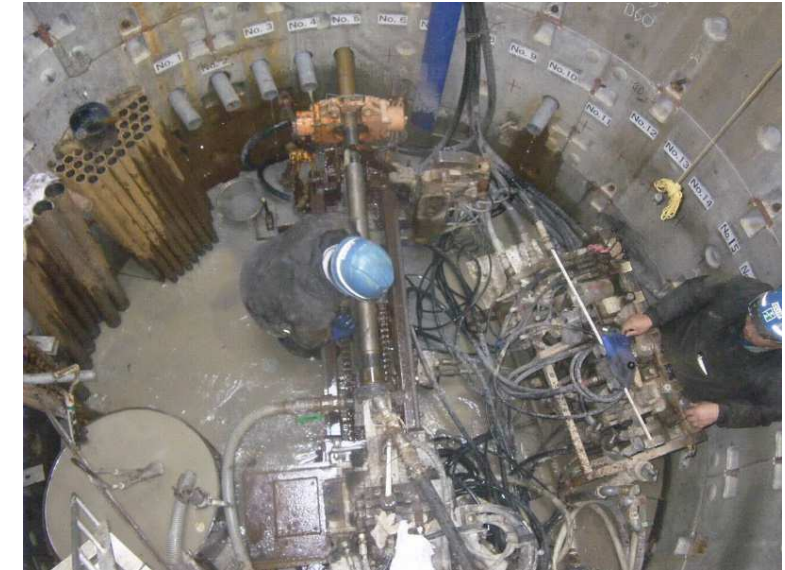
集水ボーリング施工状況

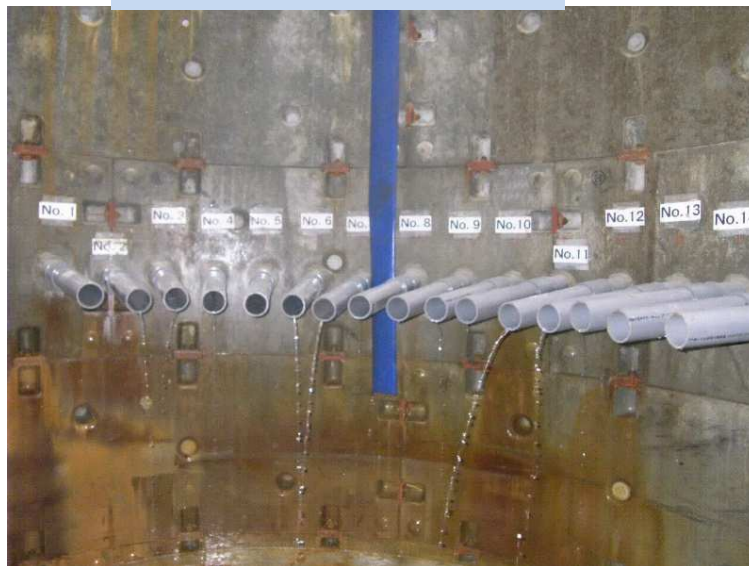
集水ボーリング施工完了

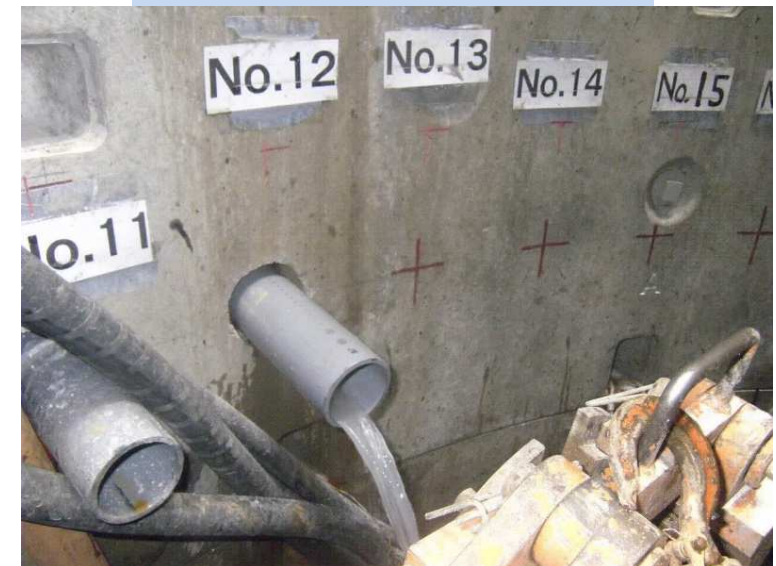
水抜きパイプから湧水の状況

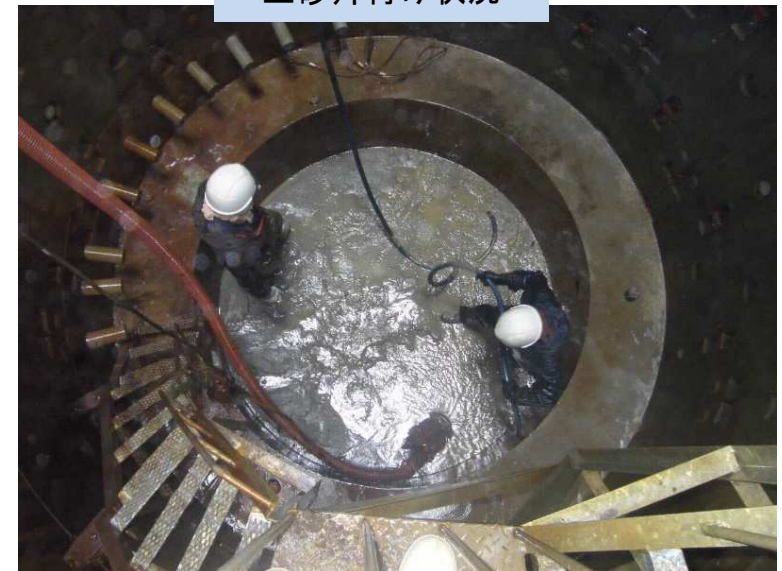
土砂片付け状況
