長野市小松原地すべりの状況

令和4年6月20日現在
長野県土尻川砂防事務所

長野市小松原（こまつばら）地すべりの対応状況（長野県）

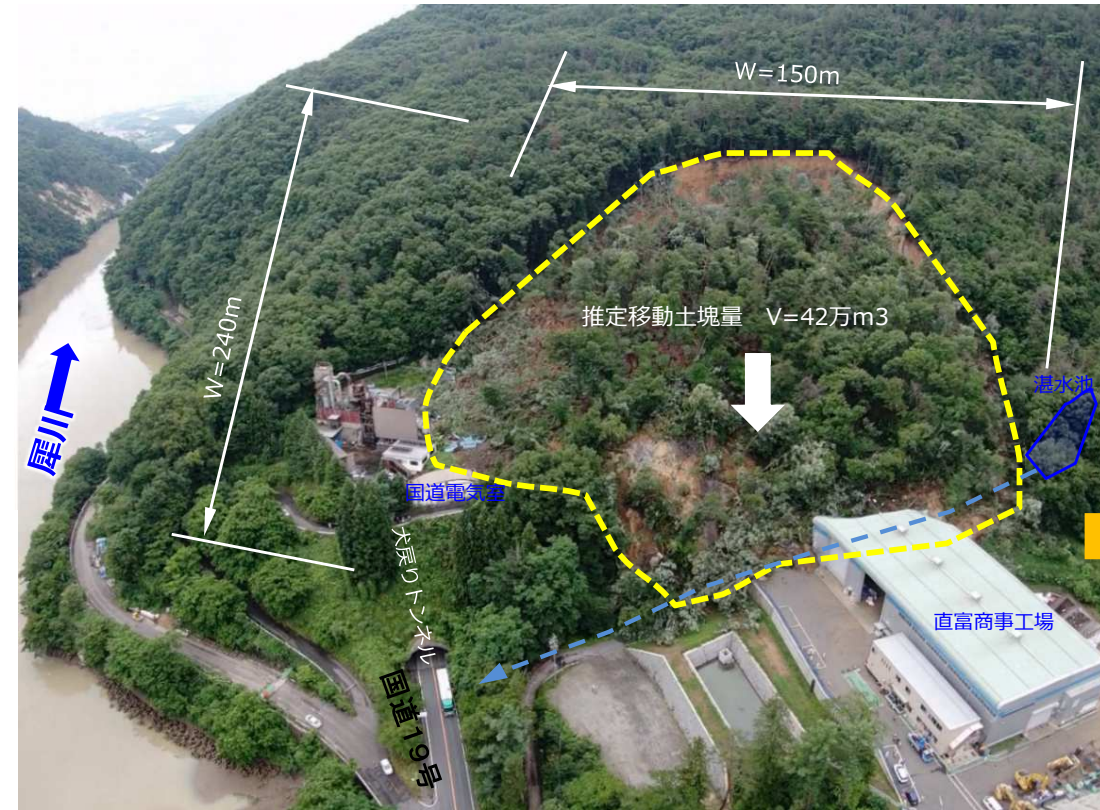
地すべり発生直後の状況 (令和3年7月6日9時頃)

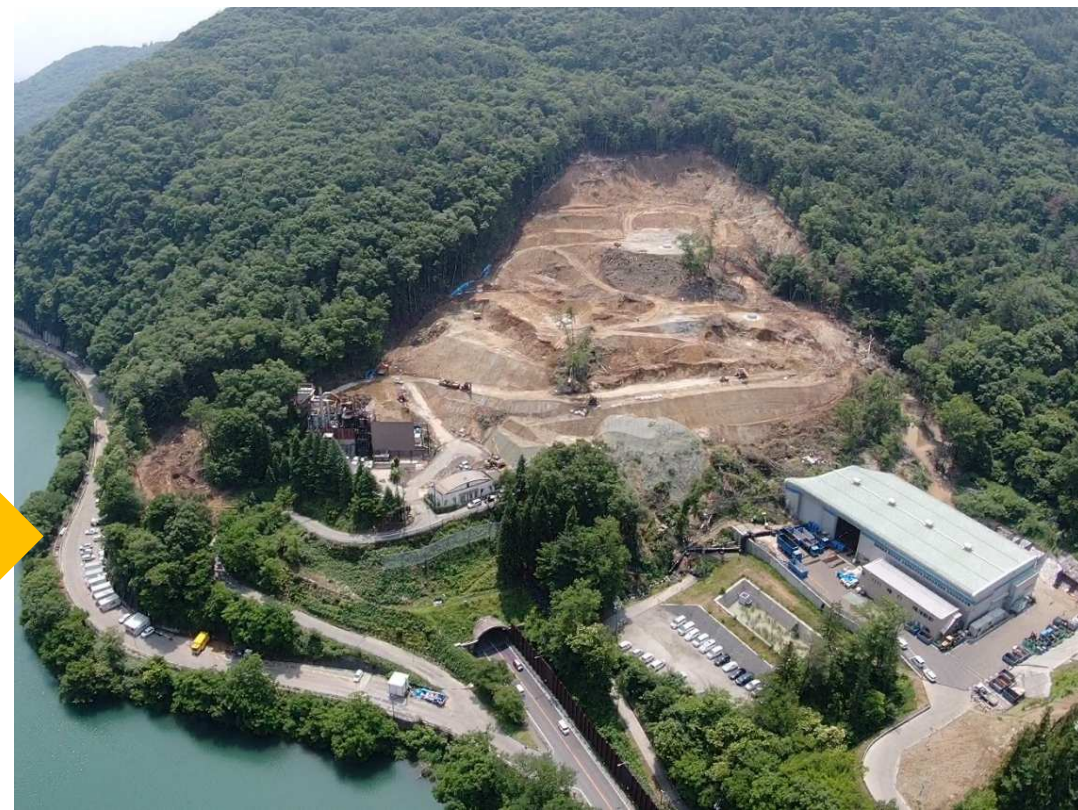
地すべり対策の進捗状況 (令和4年6月20日10時頃)

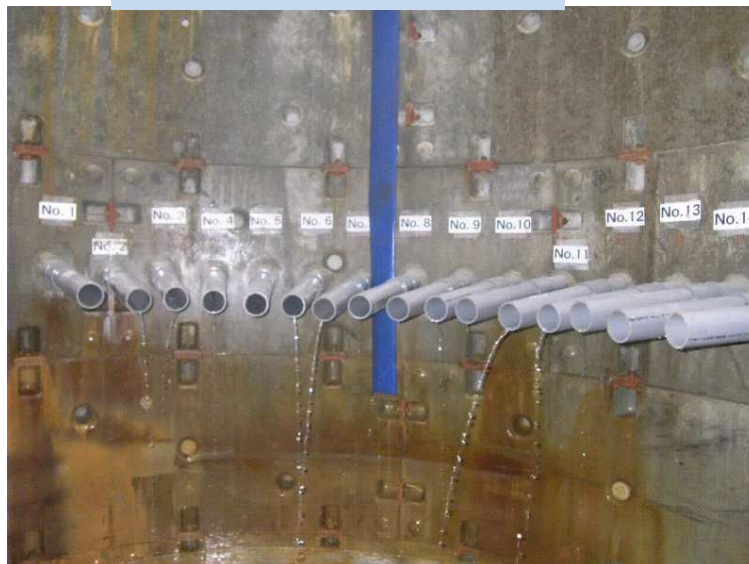
集水ボーリング施工完了

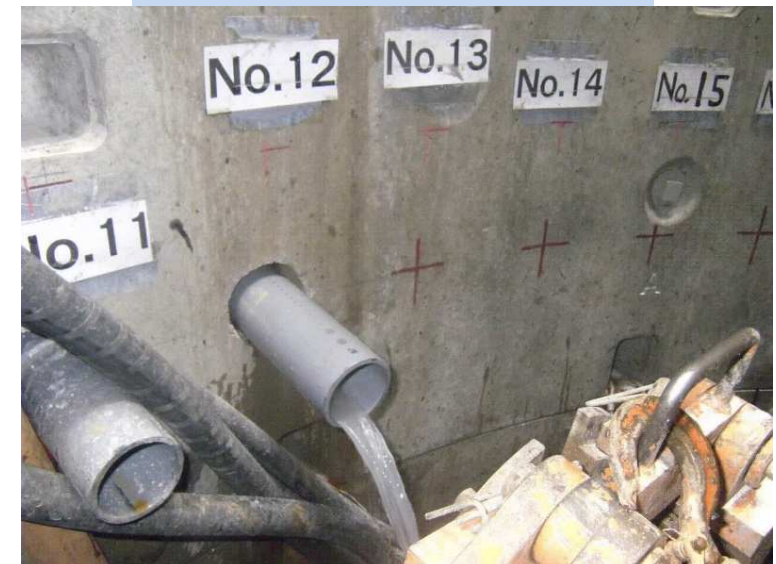
水抜きパイプから湧水の状況

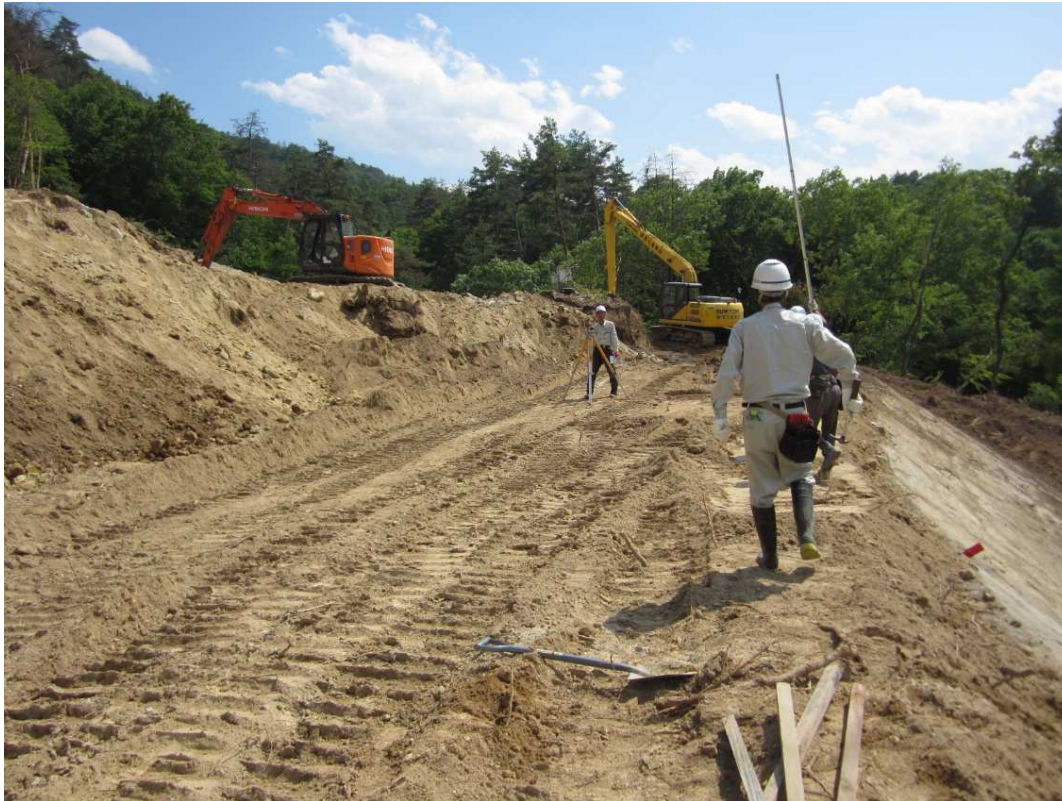
地すべりの滑動を抑えるため、地すべり頭部の土を取り除いています。

頭部排土工及び工事用道路施工状況

6月末までに約15,000m³の土砂を搬出しました。

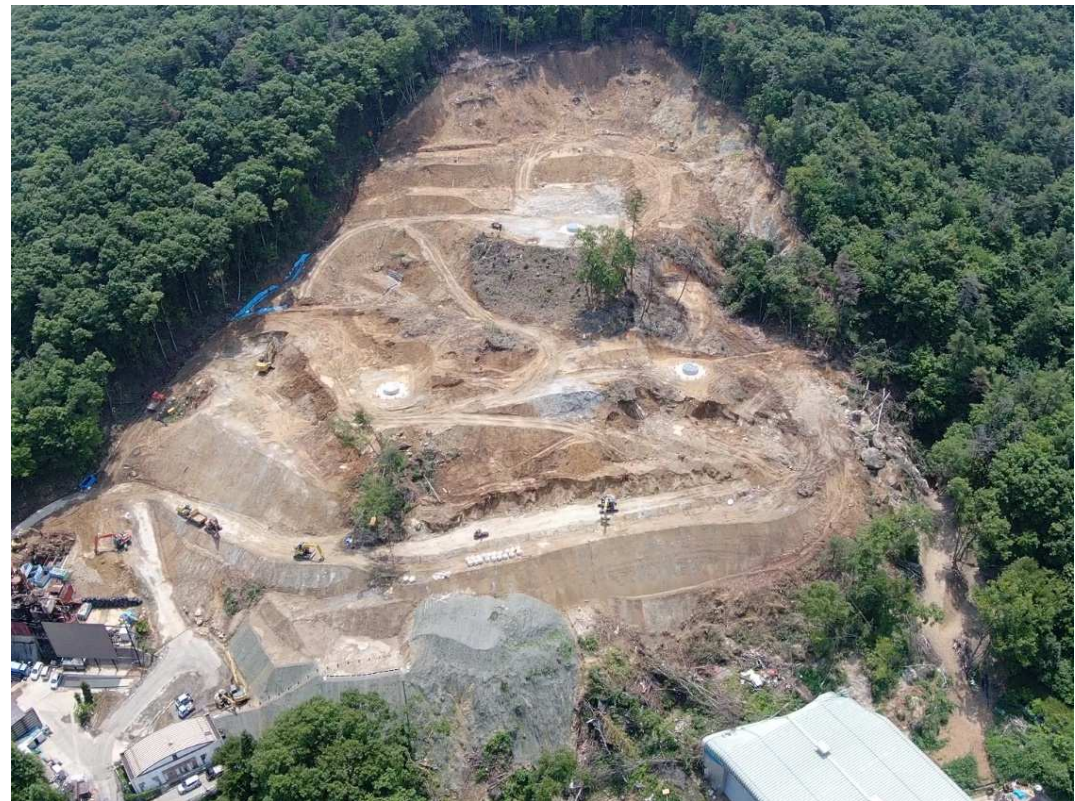
現在、鋼管杭施工のための工事用道路及び施工ヤードを築造しています。

鋼管杭工事用道路、施工ヤード施工状況
