# 下石川地すべり災害

下石川は茶臼山南方の長野市篠ノ井地区にあります。平成11年9月28日に地すべり現象が確認され、一時は土塊移動量が4mm/h以上になり、斜面下方の住民が自主避難することとなりました。

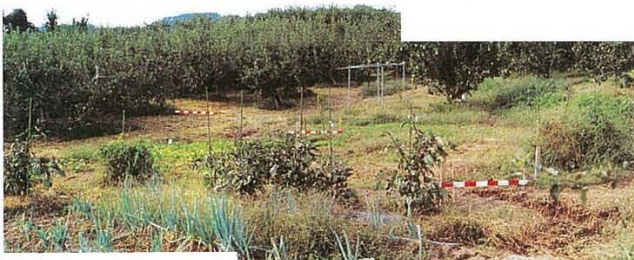
撮影：平成11年9月

## 1 亀裂発見当初

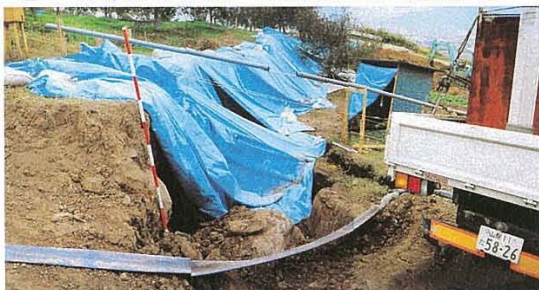
撮影：平成11年11月

## 3 亀裂の幅が1m以上に広がる

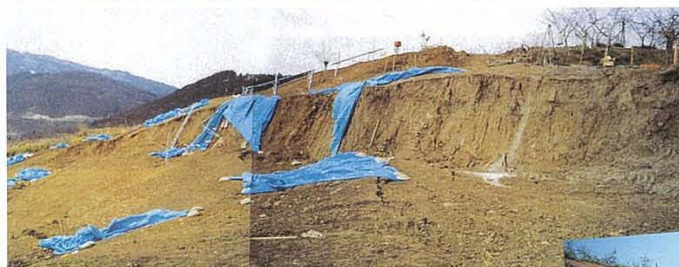
撮影：平成12年2月

## 5 頭部東側拡大、段差が3m以上になる

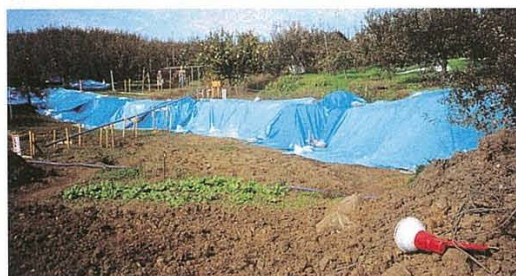
撮影：平成11年10月

### 2 亀裂の段差が明瞭になる

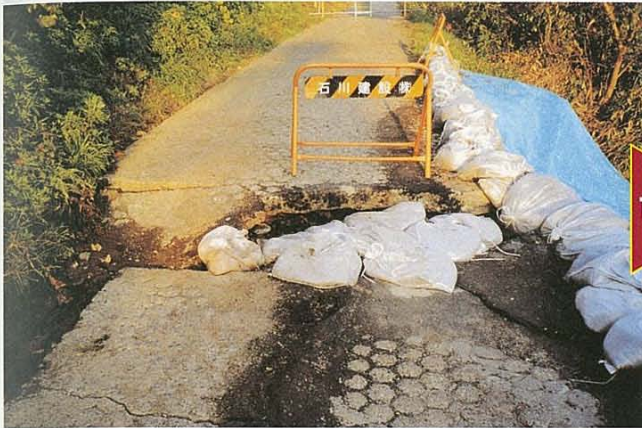
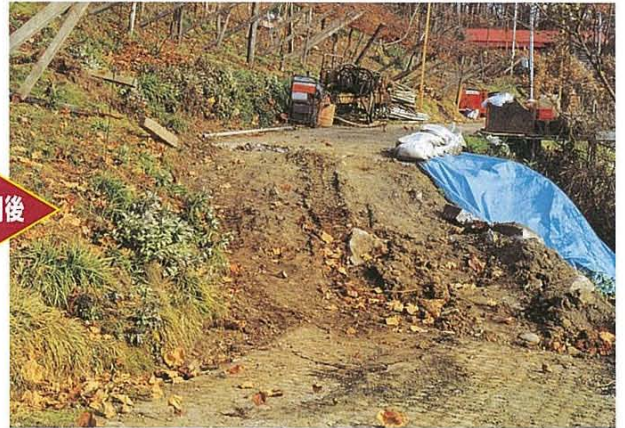
## 側方亀裂部(東側)の変化

約1カ月で横に2m以上移動した。

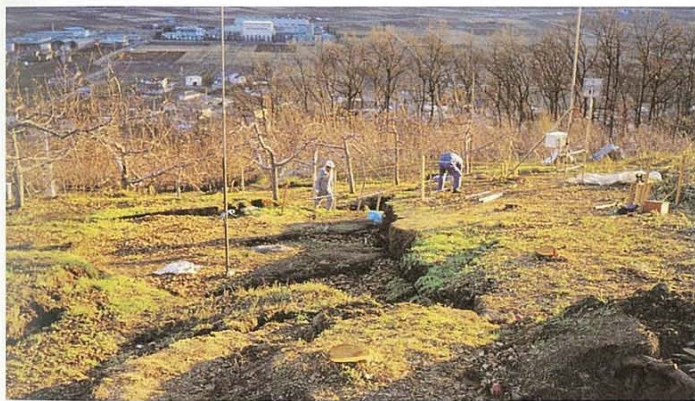
撮影：平成12年1月

## 側方亀裂部(西側)の変化

地すべりの発生から3カ月経過した時点で50cm以上の段差ができた。

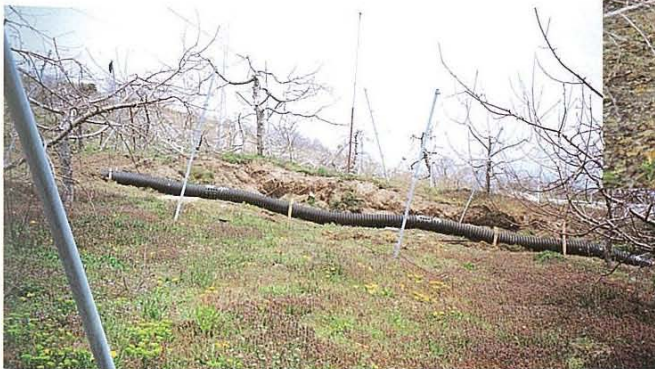
撮影：平成12年4月

リンゴ畑内に、直進性のよい断層のような亀裂が生じた。亀裂付近のリンゴの木だけ傾いていることが分かる。
