## 令和 3 年度野尻湖から関川等へのオオクチバス等

### 逸出状況調査結果と今後の対応について

長野県内水面漁場管理委員会 事務局

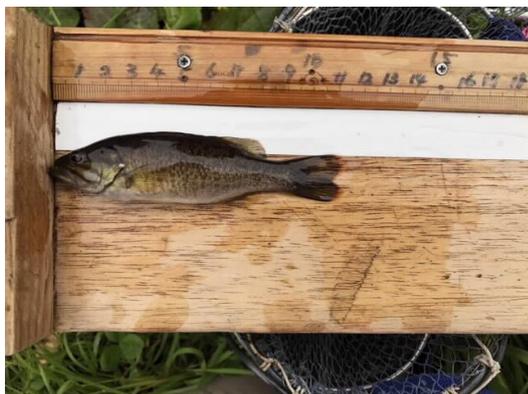
- ・第1～2回目の調査ではオオクチバス等は捕獲されなかった。
- ・10月25日に実施した第3回目の調査において、調査地点Aの逸出防止装置の下流において、コクチバス（体長11cm）1尾が捕獲された（写真1）。逸出防止装置（3枚目）の底面のコンクリートの一部分がえぐれており、高さ2cm程度の隙間が空いていることが判明し、隙間から逸出したと考えられる（写真2）。それより下流の調査地点（調査地点Dより下流）では、オオクチバス等は捕獲されなかった。

写真1 捕獲されたコクチバス(1尾)

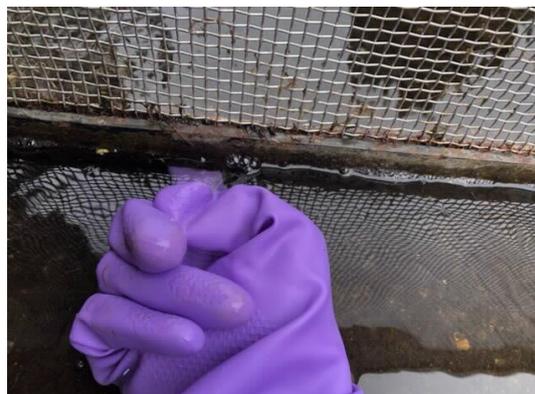
写真2 逸出防止装置底面のコンクリートがえぐれた箇所

- ・野尻湖漁業協同組合は、隙間が発見された10月25日中に当該場所の隙間にポリ塩化ビニリデン系繊維素材を充填し、当該箇所の逸出防止対策（写真3）を行うとともに、同日の本調査実施後、調査地点Aにおいて電気ショッカーによる捕獲を行ったが、オオクチバス等は捕獲されなかった。
- ・事務局では内水面漁場管理委員会平林会長と対応について協議し、本調査において、池尻川下流の調査地点Dより下流では、オオクチバス等の捕獲が確認されていないことから、10月29日に当該漁協に対し調査地点A及び調査地点Dにおいて、最低2回連続してオオクチバス等が捕獲されなくなるまで電気ショッカーにより駆除することを指示した。
- ・野尻湖漁業協同組合は、10月30日と11月1日に調査地点A及び調査地点Dにおいて電気ショッカーによる捕獲を行ったが、オオクチバス等の捕獲は確認されなかった。
- ・以上のことから、逸出の原因と考えられる箇所の逸出防止対応及び駆除を実施し、関川への流出も確認されていないことから従来通り本調査を継続していくことで今後の逸脱魚の状況を注視していく。

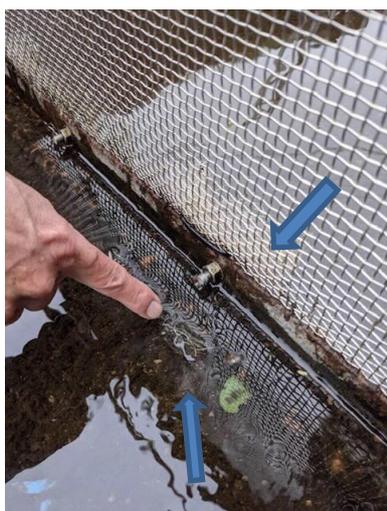
写真3 逸出防止装置底面に発見された隙間へポリ塩化ビニリデン系繊維素材を充填

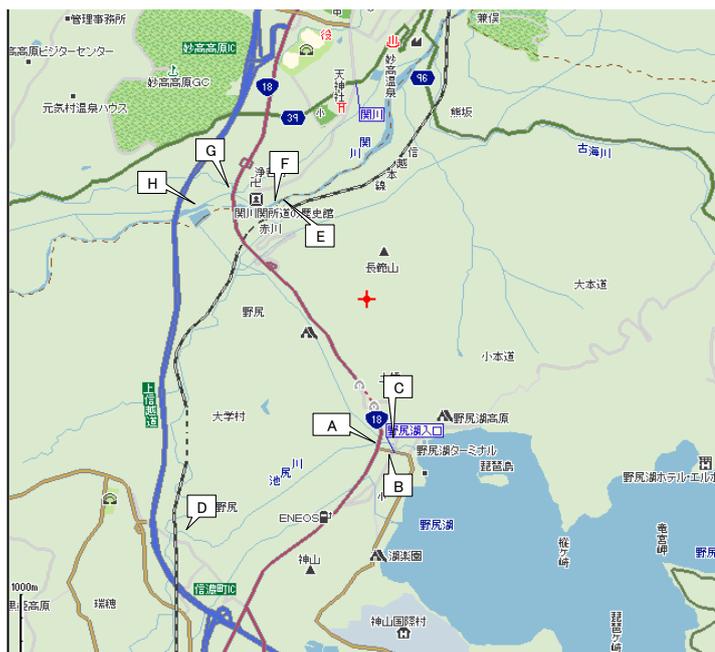
図1 調査地点

地点	水系	水域の詳細	備考
A	池尻川	逸出防止装置施設 下流	
B	御小屋用水	同上	野尻土地改良区 所管
C	小丸山用水	同上	同上
D	池尻川	赤川合流点 上流約 100m	北信漁協 管内
E	池尻川	関川合流点 上流	北信漁協 管内
F	関川	池尻川合流点 付近	関川水系漁協管内
G	関川	国道 18 号の橋 付近	関川水系漁協管内
H	関川	池尻川発電所調整池からの流出水合流点	関川水系漁協管内

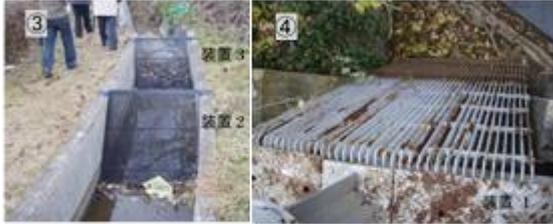
小丸山用水路 装置 1、2、3(スクリーン)

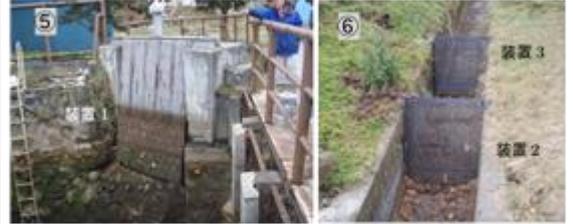
御小屋用水路 装置 1、2、3(スクリーン)
