# 令和6年度 長野県優良技術者表彰 受賞者取組概要 【一般部門】

## 【対象となった委託業務】

業務名	令和4年度 交付金急傾斜地崩壊対策（加速化）事業に伴う測量業務	発注機関	安曇野建設事務所
業務箇所	（急）大口沢南 安曇野市 大口沢南（1）		
最終契約額	171万 2千円	業務概要	測量業務 路線測量 L=0.31km 現地測量（UAVレーザー測量） L=0.04km <sup>2</sup>
契約期間	自 令和5年 3月10日 至 令和5年11月30日		
主な取組	急傾斜崩壊対策施設計画の測量であり森林という現場条件から、樹木が繁茂する前までのタイトなスケジュールのなかでUAV測量を実施した。 また、測量実施範囲には温泉施設が存在しており、露天風呂に近づくUAV計測および路線測量作業については、組織の体制の確保を行い営業の支障とならないように配慮して測量を実施した。

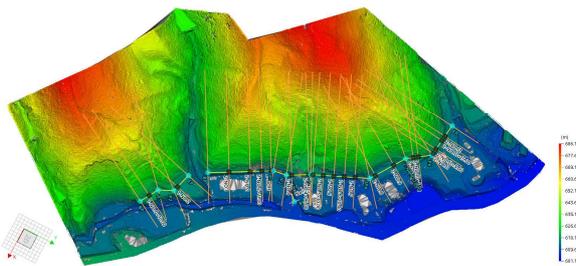
三次元地形データ

樹木繁茂期が工程管理におけるボトルネックとなるため、一般的な業務スケジュールを組み換え、関係機関協議・機材の集中投資を行うことで業務の効率化と求められる品質の確保を行った。

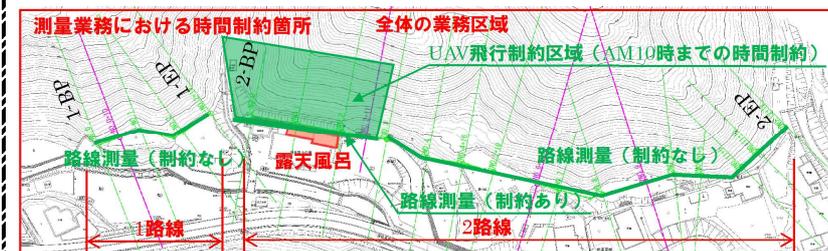
露天風呂の上空を飛行することから、現地作業計画策定にあたり、関係者と現地において細部にわたる調整協議を実施し、影響区域を限定して営業時間前（AM10時）に予定の業務を終了することで合意を得た。

2班体制でAM7:30から作業を開始  
AM10時までに制約がある箇所の測量を終了

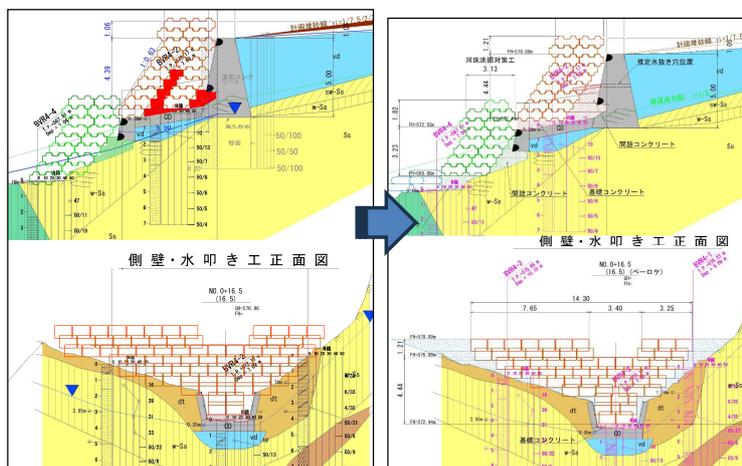
### ① 設計者・施工業者・発注者による合同現地踏査の実施

協議事項	設計段階	合同現地協議
1.コンクリートブロック間詰部構造	ブロック据付前に型枠を用いて階段状にコンクリート打設	先行してコンクリートを打設すると型枠設置、据付け時の位置合わせに時間がかかるため、コンクリートブロック据付後、既設堰堤側に充填する案が最適
2.地形改変	地すべり区域を考慮し床掘を最小限とする埋戻し。	地すべり区域のため掘削、床掘は不可。盛土構造は柔構造である袋詰め玉石による埋め戻しが最適となる。
3.施工	既設堰堤上流側から25tレーンによる据付けを想定	下流側に小型バックホウの進入が必要なため、工事用道路を設置する。

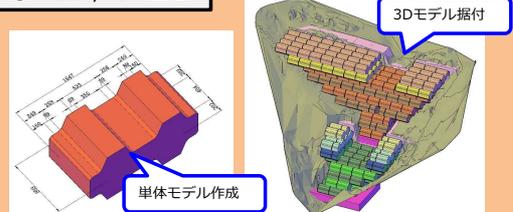
#### 簡易地形図を活用したコンクリートブロック据付3Dモデル作成

コンクリートブロック単体3Dモデルを組み合わせ、iPadのLiDer機能を活用による簡易3D地形モデルにコンクリートブロック据付を行った。

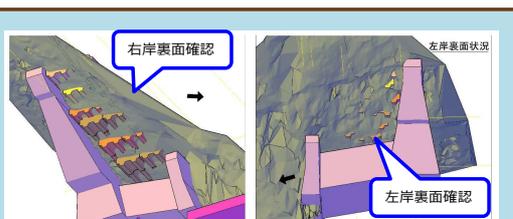
#### 裏面の影響を確認

地すべり区域内における地形改変を最小限とするため、3Dモデルを回転することにより現況地形の裏面状況が確認できるようになり、影響を最小限とするブロック配置が可能となった。

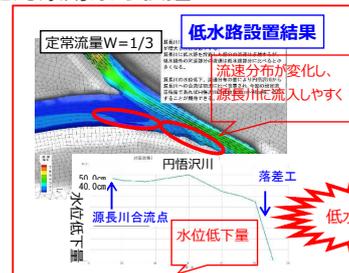
低水路設置案

※1 図面は、流速ベクトル図  
※2 色は流速を示す  
濃い青：遅い ⇄ 黄緑：中間 ⇄ 黄色：速い

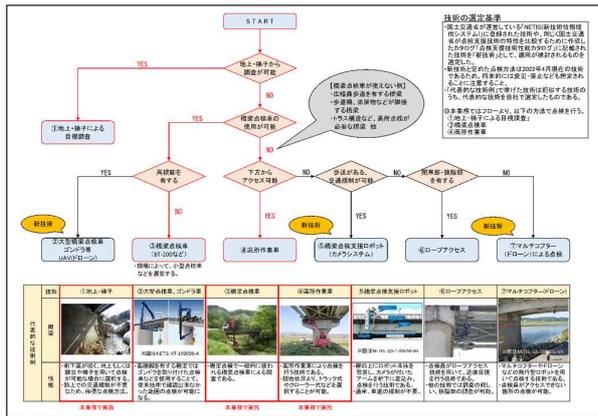
## ○工法選定フローチャート

業務名	令和4年度国補道路メンテナンス（橋梁）・令和4年度国補道路メンテナンス（道路付属物等）合併事業に伴う点検業務	発注機関	千曲建設事務所
業務箇所	県内一円 千曲管内一円 橋梁点検・道路付属物等点検		
最終契約額	1,734万 7千円	業務概要	橋梁定期点検・診断 N = 4 橋 横断歩道橋定期点検・診断 N = 1 橋
契約期間	自 令和 4年11月25日 至 令和 5年 6月26日		
主な取組	<ul style="list-style-type: none"> <li>NETIS登録技術や点検支援技術性能カタログ掲載技術等を含めた点検工法選定</li> <li>損傷の進行程度が分かりやすい「過年度点検結果との比較表」の作成</li> <li>斜張橋の斜材について、将来的な詳細調査方法および補修工法の提案</li> </ul>

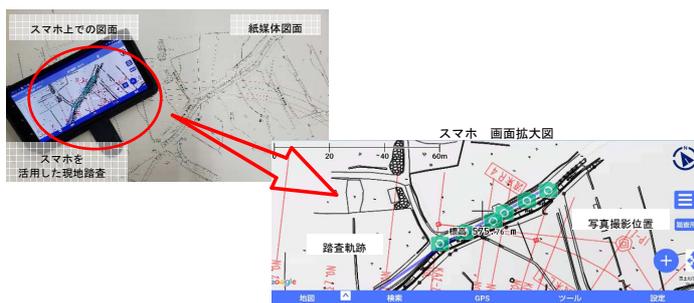
## 現地踏査手法の工夫

業務名	令和4年度 県単道路改築事業に伴う設計業務	発注機関	上田建設事務所
業務箇所	(主) 小諸上田線 上田市 町吉田～中吉田 (1)		
最終契約額	947万1千円	業務概要	道路詳細設計 L=0.76km 平面交差点詳細設計 N=1箇所 一般構造物予備設計 N=1箇所
契約期間	自 令和4年9月13日 至 令和5年8月31日		
主な取組	① 業務を進める上で、構造物の基本条件設定において特に留意した。また、現地踏査手法を工夫することで、作業効率性、品質の向上を図った。 ② 現況河川線形を踏襲した案の問題点を整理し、河川付替え案の提案をおこなった。 ③ 構造形式を検討する上でのポイントを整理し、使用性に配慮した構造形式を提案した。

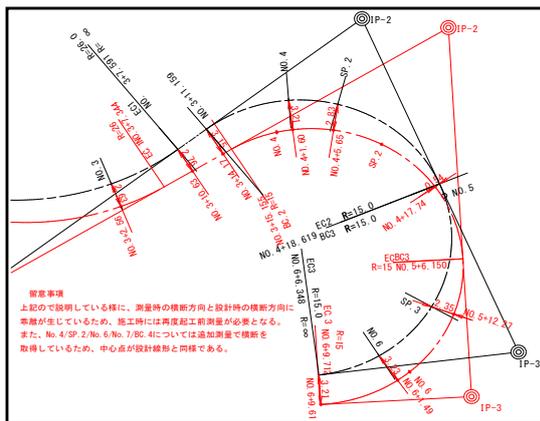
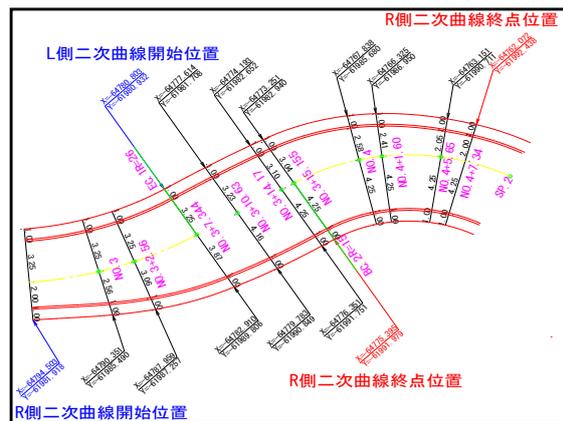
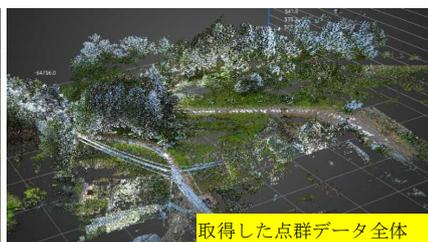
測量線形と、設計線形のシフト量、座標を明記し、打設されている中心点との差異がわかるよう資料作成を行った。車両の走行性を考慮し、ヘアピンカーブの擦り付けに二次曲線を採用したが、二次曲線には高度な施工技術が必要となるため、補足として各側線の幅員、路端の座標を明記した資料を作成した。

Lidar-SLAMを使用し、簡易的に点群データを取得。取得した点群データを、差異が生じた設計と測量線形の補助データとして使用し、既設構造物の高さや横断距離、道路勾配等の確認を行い、設計精度の向上を図った。  
本現場のように必要な点群データが路線部分だけで良い状況でのSLAM利用は、非常に相性のよい踏査方法である。  
施工時には、起工測量が省略可能であり、測線以外の必要箇所の高低差や勾配が把握できるため、施工段階でも活用できる。
