整備効果事例

事例① 道路改築事業 (国)403号 筑北村～安曇野市 矢越防災

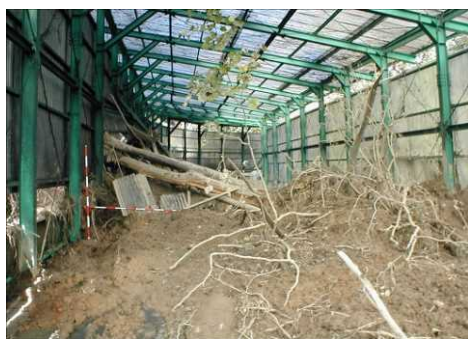
整備前

線形不良、幅員狭小であるとともに、土砂崩落等による通行止めがたびたび発生。

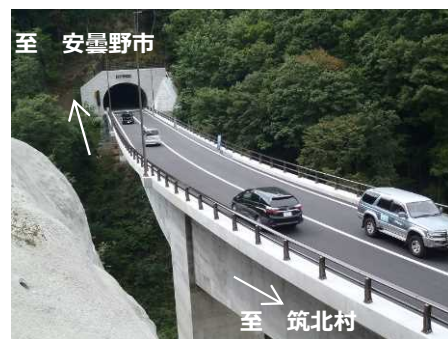
整備後

バイパスの整備により、安全・安心な交通が確保できました。

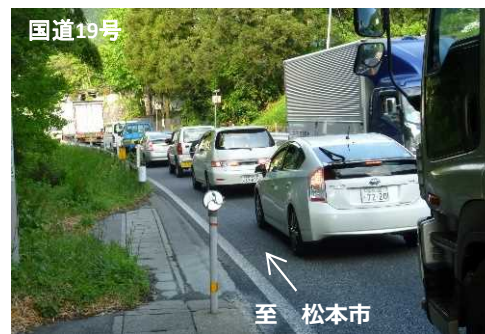
整備前

国道19号が事故、災害により通行止めや渋滞が発生している状況。

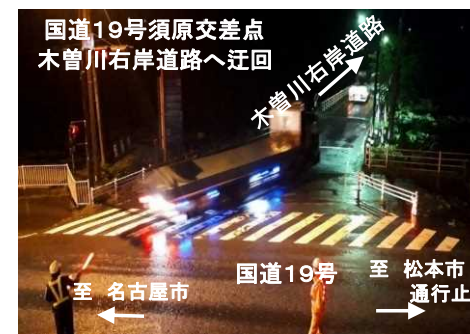
整備後

令和3年8月豪雨による国道19号の全面通行止め時、迂回路として機能を発揮しました。

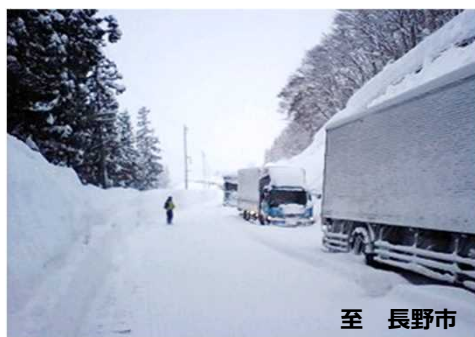
整備前

特別豪雪地帯に位置し、急勾配であることから、スタック車両による通行止めがたびたび発生。

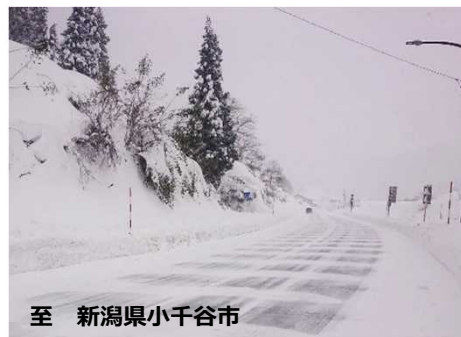
整備後

無散水消雪施設の整備により、冬期間の安全・安心な交通が確保できました。

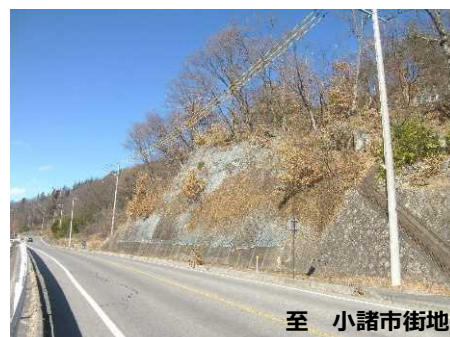
整備前

斜面崩落等の災害発生時に、幹線道路が通行止めとなるおそれ。

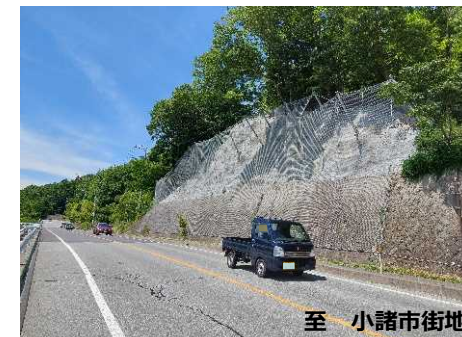
整備後

法面保護対策の実施で、安全・安心な交通が確保できました。
