整備効果事例

事例① 砂防事業 野々海川 飯山市 照岡

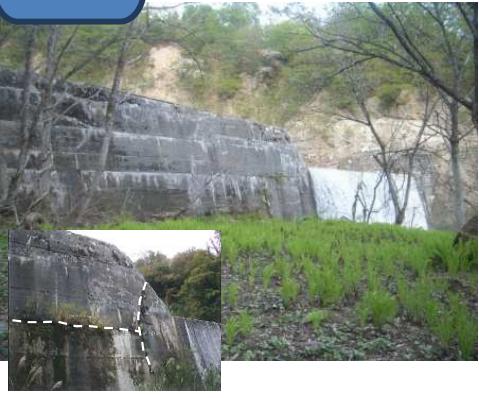
整備前

説明:野々海川の照岡砂防堰堤(S41竣工)は断面欠損や亀裂等の損傷が著しく、土石流発生時には崩壊の恐れがあるため、長寿命化修繕計画に基づく緊急改築事業を実施して、下流域の保全を図った。

建設後約50年経過しており、劣化が進んでいた...

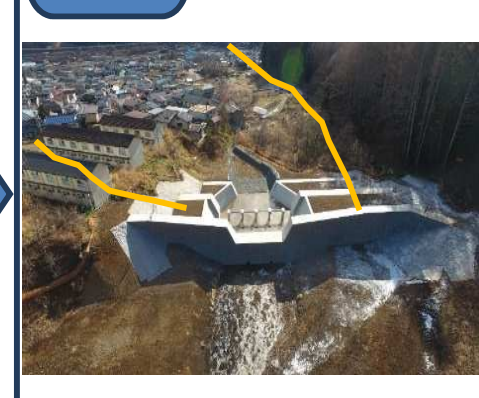
整備後

説明:境沢において、砂防施設整備を行い、重要交通幹線である(主)下諏訪辰野線(長野県地域防災計画で一次緊急輸送路)、住宅159戸、川岸病院や川岸保育園の保全を図った。

砂防堰堤の整備により人家、病院、保育園の保全を図った

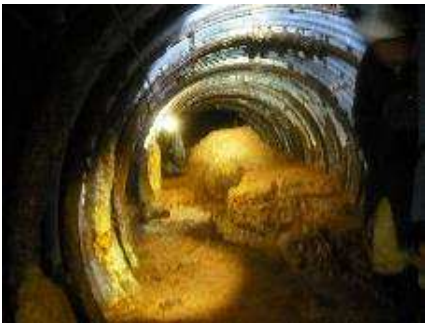
整備前

説明: 茶臼山地区の対策については明治末期から実施され、平成9年に概ね完成した。地下水を排除する排水トンネル等は、鉄錆の目詰まりにより排水機能が低下していた。このため、排水トンネル等の堆積土の除去及び改築を実施し、排水機能を回復した。

排水トンネルが埋塞して、地下水が抜けないことによる地すべり再発が心配...

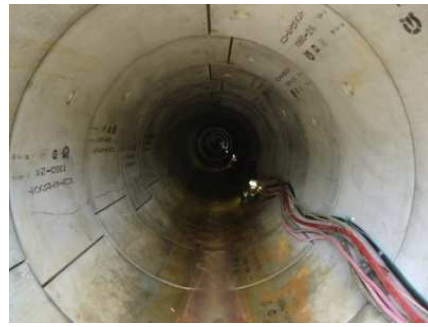
整備後

排水トンネルを改築し、排水機能が改善された

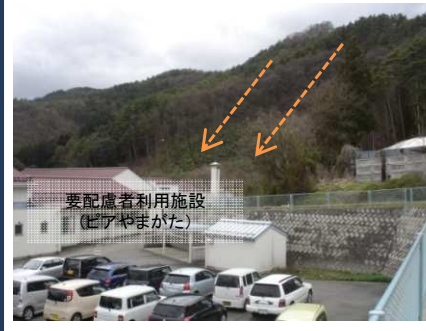
整備前

説明: 現地は、山形村の北部に位置する表層崩壊や浮石が見られる斜面に対して、待受け防止柵を施工することにより、老人ホーム、家(3戸)の保全が図られた。

老人ホーム裏の斜面の
がけ崩れが心配...

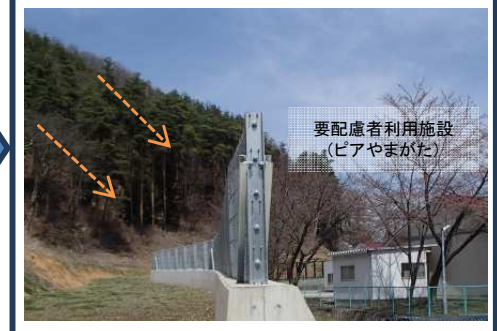
整備後

待受け擁壁工により
老人ホームが保全された
