理兵衛堤防今昔

天竜川に息づく先人の足跡

豪雨で出現した理兵衛堤防

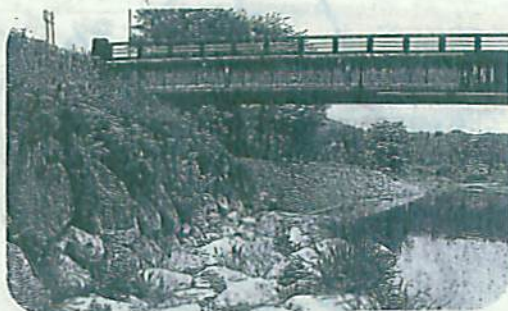
豪雨前の理兵衛堤防の様子  
橋の下奥の堤防部分が流失して理兵衛堤防が出現した

昭和58年、10号台風により堤防の一部が現れ、さらにまた、今年7月の豪雨によりその上流部の石積みが出現しました。

いま、天の中川橋のたもとの北側に忽然と現れた当時の堅固で大掛かりな遺構を見るにつけ、先人の知恵と苦勞と、また生きるための力強さを感じずにはいられません。

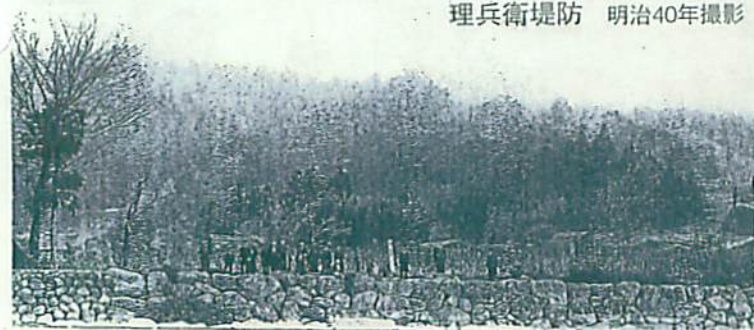
理兵衛堤防 明治40年撮影

堤防工事は大変大掛かりなもので、尾張(愛知県)から石工を招き、その指導のもとで行われました。その工法は松の生木を筏に組み水の底に沈め敷き木としそこへ大石を沈めて基礎とし、さらにその上に大石を積み

重ねた堅牢なものでした。長さ180メートルに及ぶ堤防の工事には、延べ50万人余の人が従事したといわれ、また3万両を超える費用がかかったともいわれています。
