野尻湖の水草の今を捉える

～野尻湖沿岸域の水草に関する研究～

長野県環境保全研究所 水・土壌環境部

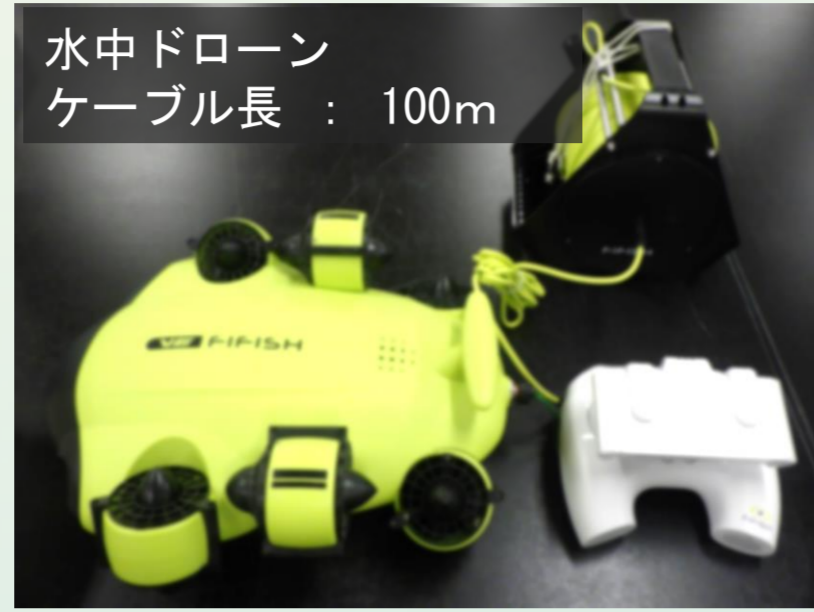
水中ドローン
ケーブル長：100m

水中ドローンを使って岸から10mおきに100m先まで湖底を撮影したところ、水深5m程度までは沈水植物が一面に繁茂している様子が確認できました。そこから水深が深くなるにつれて徐々に減少し、深さ10m程度までは水草が群を形成している様子が確認できました。

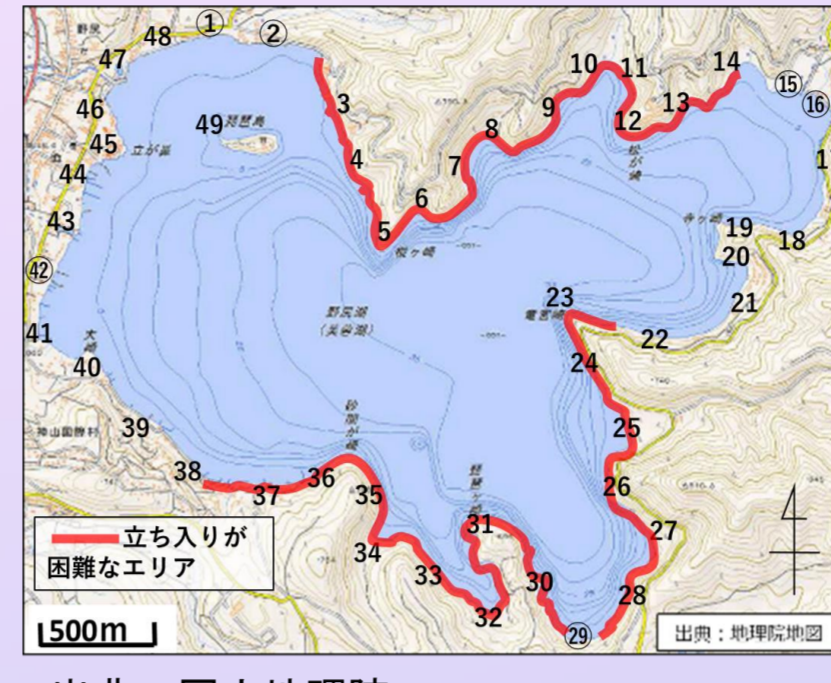
R4年9月～10月にかけて3回に分けて、湖の周りと湖の中に浮かぶ弁天島周辺の水草の繁茂状況を調査しました。

地形上の理由から徒歩による立ち入りが困難な地図上の赤線エリアと琵琶島において船を使用し、そのほか徒歩による調査と合わせて計49地点で調査を行いました。

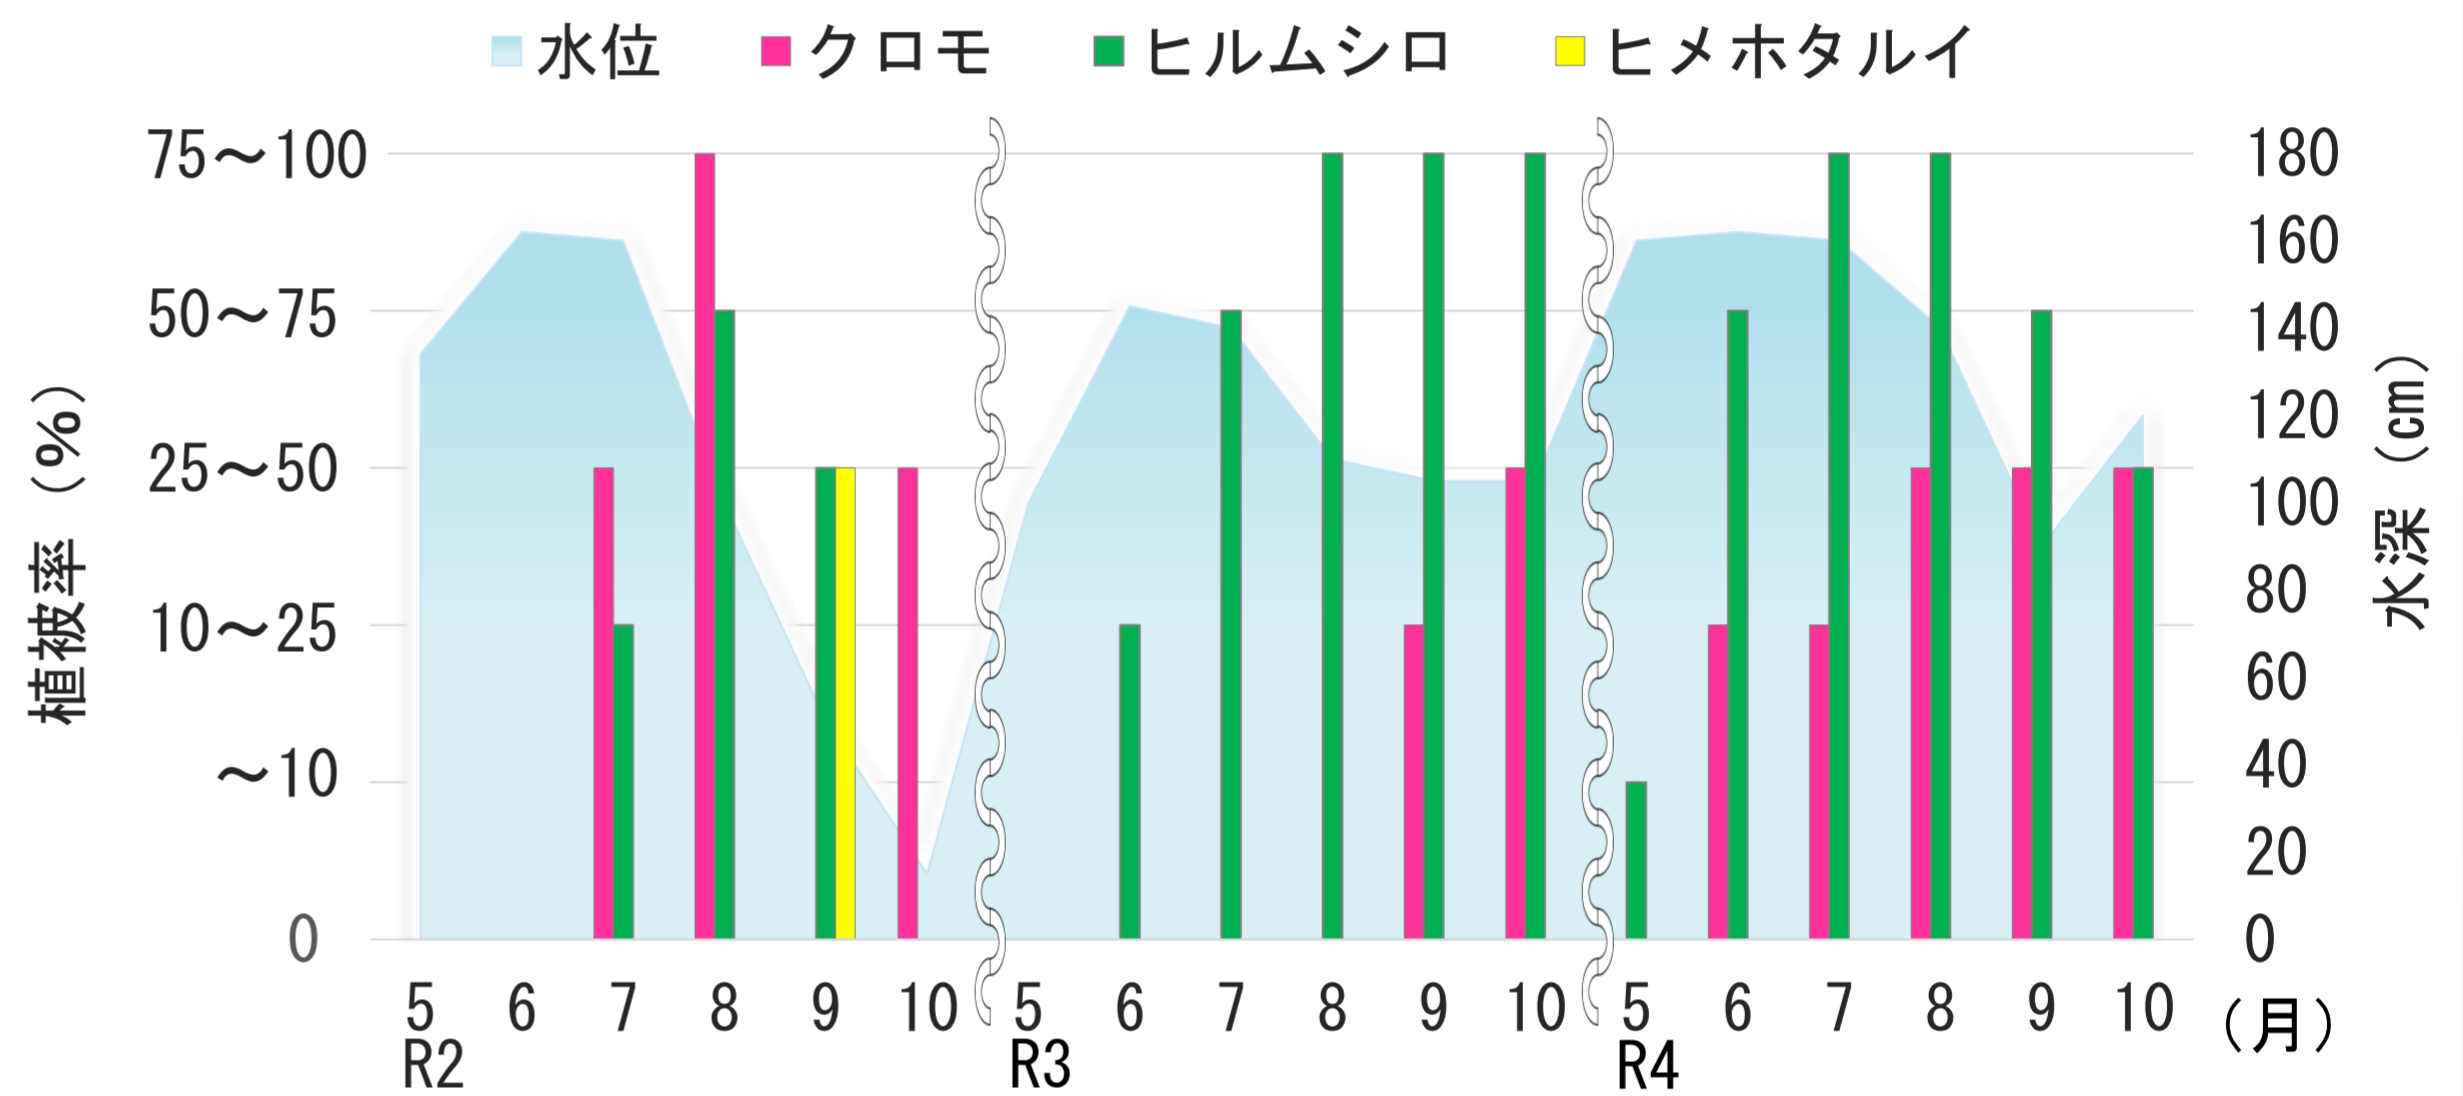
春が過ぎ、暖かくなりはじめた6月ごろから水草がみられ、8月～9月をピークに、10月以降は水量管理による水位低下に伴って徐々に減少します。

ホタルイ属は水位が低下してから約1か月後に増加しましたが、ヒルムシロ属は水位が上昇してから約2か月後増加しました。

クロモは水位が低下したR2年の翌年(R3年度)は前年に比べて少なくなりましたが、R3年度が大きな水位変動がなく、その翌年(R4年度)は増加しました。クロモのような植物全体が水中に沈んで成長する沈水植物は、水が完全に引けると枯れて腐敗します。

野尻湖に生育する水草の繁茂状況は、大きな水位変動に伴い変化することが分かりました。

R2～R4年の水草の繁茂状況と水位変化の関係 (地点⑮古海用水横)
