## 長野県内の河川・湖沼におけるマイクロプラスチックの予備調査

## Preliminary investigation of microplastics in rivers and lakes, Nagano Prefecture

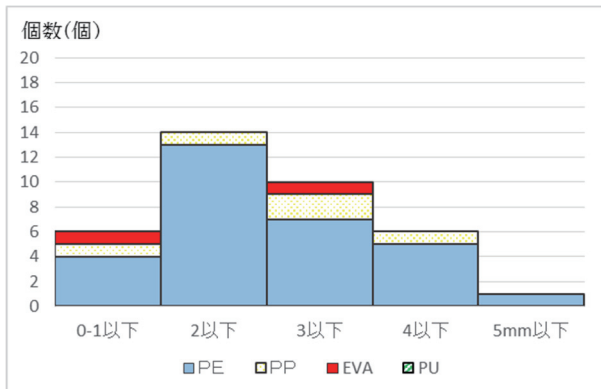
図8 諏訪湖表層水の長径の長さ別 MP の個数

図8に諏訪湖表層水のMPの長径の長さ別MPの個数を示す。長径の長さが0を超え1mm以下が6個、2mm以下が14個、3mm以下が10個、4mm以下が6個、5mm以下が1個であった。最小が0.5mm、最大が4.8mmであった。小さいサイズほど数が多くならなかったのは、0.3mmの目合のプランクトンネットを用いているため0.3mm未満のMPは採取できなかったためと、水流により1mm以下のMPのいくつかはネットの目をすり抜けて、採取できなかったためと考える。

図8の表層水中と図9の湖岸の泥中の長径の長さ別MPの種別と個数のパターンは全く異なっていた。
