一般国道474号 三遠南信自動車道青崩峠道路

(長野県飯田市南信濃)

事後調査報告書

国土交通省中部地方整備局飯田国道事務所

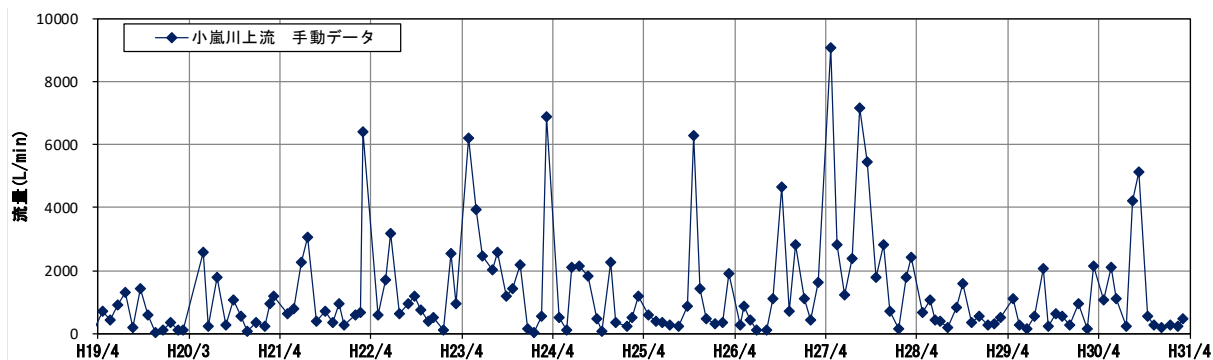
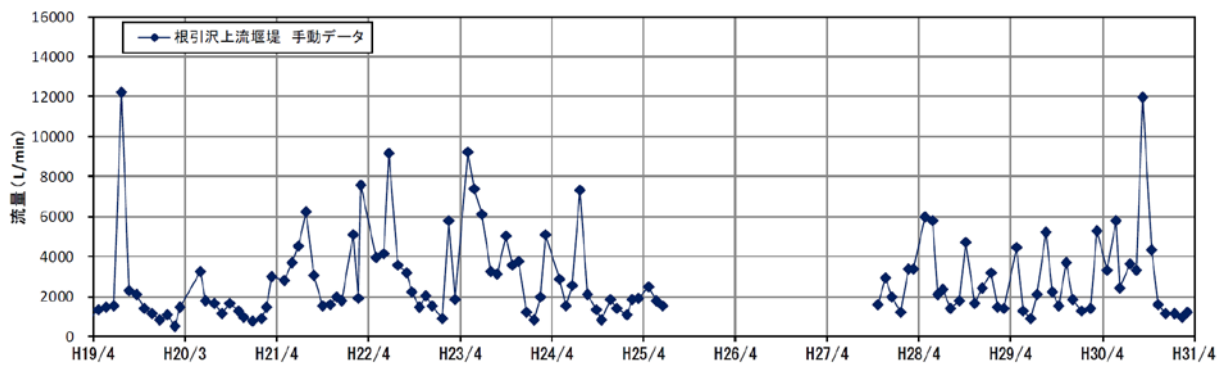
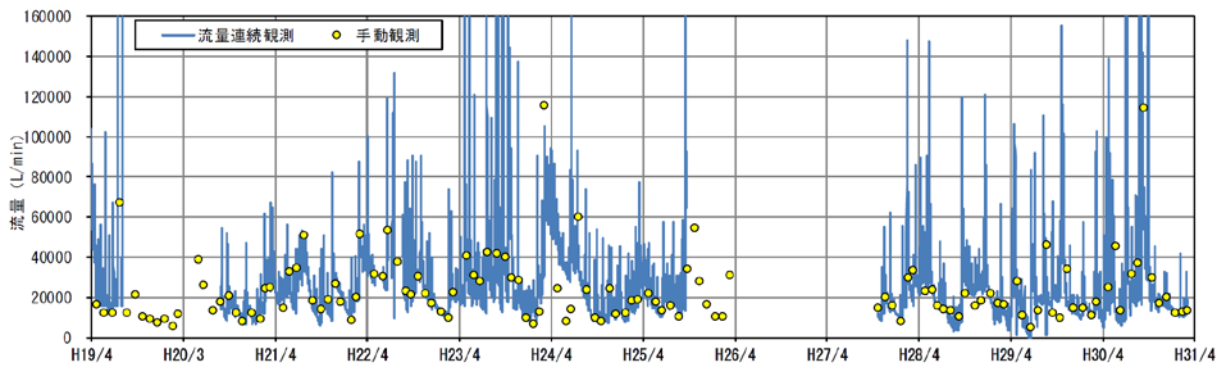
河川流量の観測地点は、全地点とも降水量と連動した流量の変化、流量の季節的変動はみられるが、全体的な流量の減少、特に基底流量の減少はみられていない。

流量観測の調査結果を図 2-2～図 2-7 に、南信濃観測所の降水量データを図 2-8 に示す。

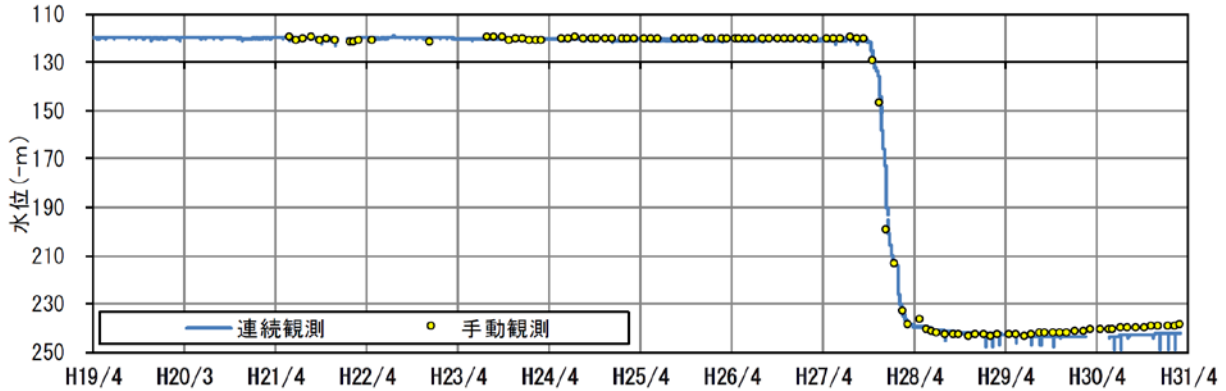
図 2-9 地下水位観測の調査結果 (H17-01)

深層地下水位の観測地点であるH17-01では、平成27年度に水位低下が生じたが、その後の水位は安定している。なお、現時点で小嵐川の流量等への影響は確認できない。

地下水位観測の調査結果を図2-9に示す。

事後調査の結果、深層地下水位が低下したが、小嵐川をはじめとする河川流量の低下は見られておらず、表流水・浅層地下水の変化は小さいことが明らかとなっている。

ただし、現在進められているトンネル本坑の掘削により、深層地下水位の低下が生じる可能性があること、また予測の不確実性があることから、今後も事後調査を継続し、水位変化の程度を把握していく。
