一般国道474号 三遠南信自動車道青崩峠道路

(長野県飯田市南信濃)

## 事後調査報告書

令和4年6月

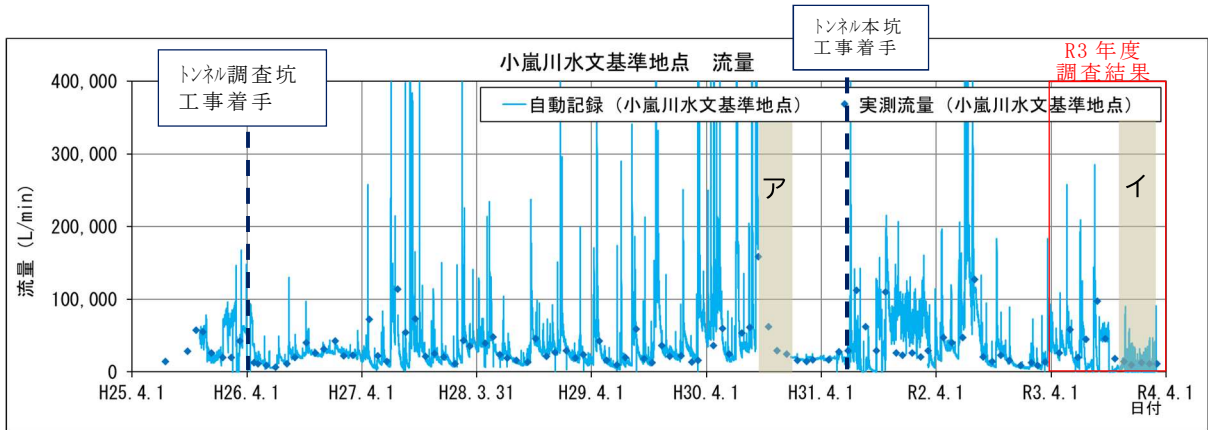
図 2-6 流量観測の調査結果 (小嵐川水文基準地点)

河川流量の観測地点は、バロメーターの故障により異常値が見られる小嵐川水文基準地点以外は、降水量と連動した流量の変化、流量の季節的変動はみられるが、全体的な流量の減少、特に基底流量の減少はみられていない。

小嵐川水文基準地点も、機器の故障前までは特出した変化はみられていない。

注1) 網掛けの「ア」の期間 (H30.7~H31.1) は、台風の大雨により観測機器が流出したため、機器を再設置するまでの間、連続観測のデータが欠測した。

注2) 網掛けの「イ」の期間は (R3.11.11~R4.3.2)、バロメーター (大気圧計) の故障により異常値がみられるため、連続観測のデータの信頼性が低い可能性あり。現在はバロメーターを交換し、正常に観測している。

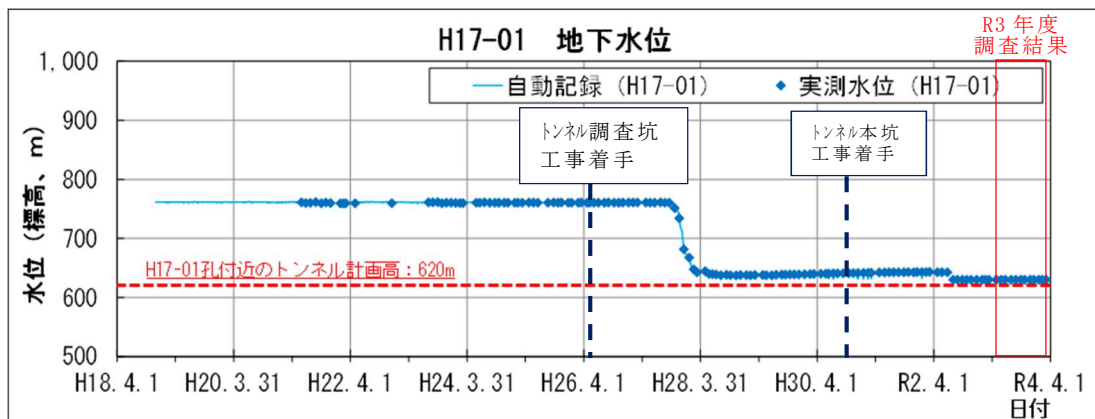
図 2-9 地下水位観測の調査結果 (H17-01)

深層地下水位の観測地点であるH17-01では、平成27年度に水位低下が生じたが、その後の水位は安定していた。その後、令和2年7月にトンネル孔底の高さに近い水位となり、その後、同様の傾向が続いている。

また、現時点で小嵐川や沢の流量に減少傾向はみられていない。

評価書の予測	事後調査の結果	考察
・「トンネルが近接し、深層地下水位の低下が予測されるものの、河川流量の大部分を構成する表流水・浅層地下水の変化は小さいと予測されます。」	・深層地下水位の観測地点である H17-01 では、平成 27 年度以降に水位が約 120m 低下し、令和 2 年 7 月に水位が孔底の高さに近い水位となり、令和 3 年度も同様の傾向が続いていた。	・評価書の予測のとおり、トンネルが近接し、深層地下水位の低下が生じたものと考えられる。 ・しかし、河川流量には大きな変化は認められず、評価書の予測のとおり、表流水・浅層地下水の変化は小さいものと考えられる。 ・以上から、事後調査の結果は、評価書の予測及び評価で想定した範囲内であると考察される。

なお、評価書では環境保全措置について、「予測の結果、「トンネル工事の実施」「道路(地下式)の存在」に係る利水及び水面利用への影響は極めて小さいと判断し、保全対策は実施しません。」と記載されている。事後調査の結果から、小嵐川をはじめとする河川流量の低下がみられておらず、表流水・浅層地下水の流量の変化は小さいことが明らかとなっており、利水及び水面利用への影響も生じていないと考えられることから、評価書の内容を踏まえ、現時点で環境保全措置の見直しを行わない。ただし、現在進められているトンネル本坑の掘削により、調査坑掘削時には確認できなかった破碎帯を掘削した場合に深層地下水位の低下が生じる可能性があること、また予測の不確実性があることから、今後も自記式の水位計による連続水位観測を継続し、水位変化の程度を把握していく。
