新ごみ中間処理施設建設に係る
環境影響評価事後調査報告書

令和2年6月

上伊那広域連合

上伊那広域連合新ごみ中間処理施設建設事業

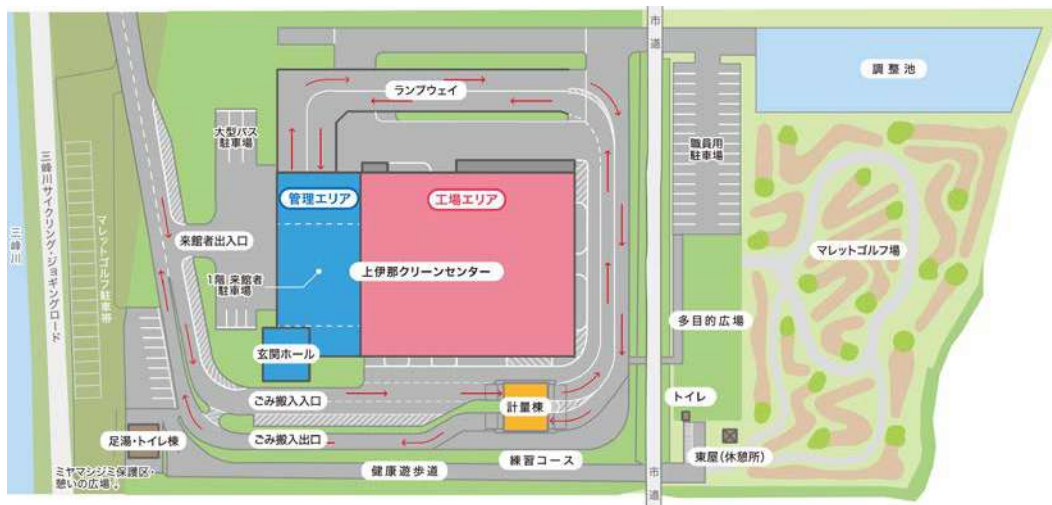
図 1.5-1 施設配置図

施設配置図を図 1.5-1、整備後の全景写真を写真 1.5-1～写真 1.5-2 に示す。

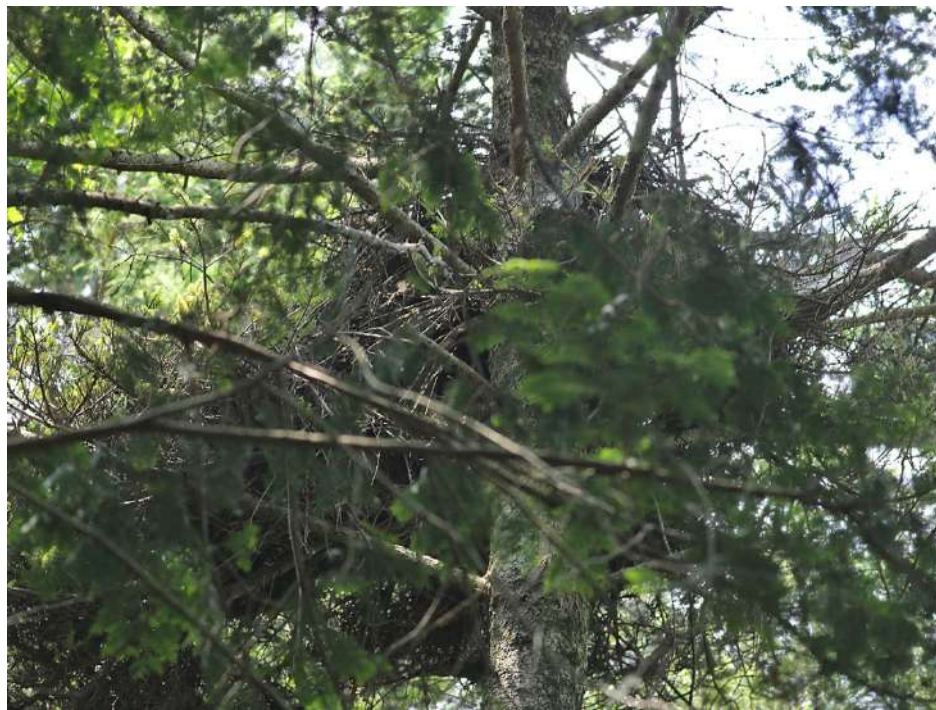
写真-オオタカ巣近景 (桜井、R1.6.20 撮影)

種名	オオタカ (桜井ペア)	巣名	H27-R1 (H31) 巣
樹種	モミ	植生	スギ植林
樹高	約 20m	標高	約 730m
架巢高さ	約 15m	斜度	15°
胸高直径	50cm	斜面方位	N
巣の大きさ	長径 100×短径 80×厚さ 60 cm (H 28 年は長径 100×短径 70×厚さ 40 cm)	巣の向き	W

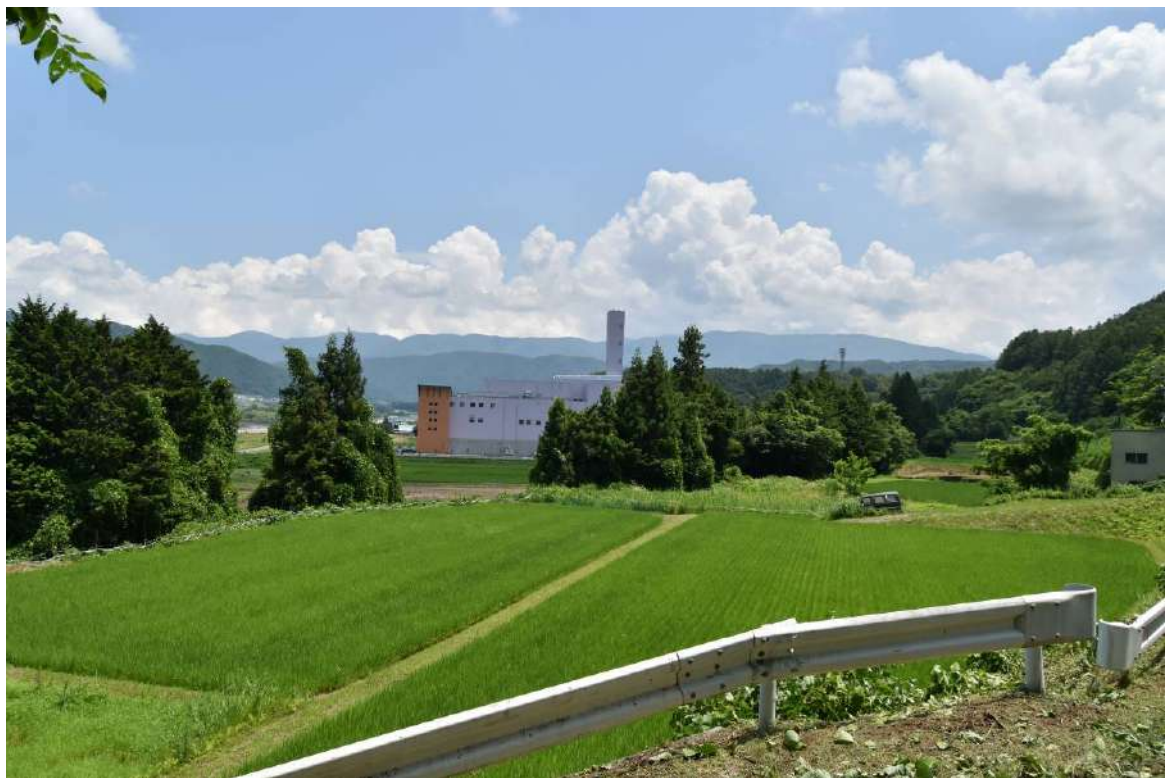
写真 2.1-2 St.1 天伯社付近からの眺望状況 (繁茂季)

調査地点	事業実施区域からの距離	景観資源・景観構成要素及び主要な景観に及ぼす影響	
		予測結果	事後調査結果
St.1	約0.4km	施設の西面、煙突等が視認される。現況の田園景観に人工物が出現すること、煙突が背景の山並みより高くみえることより、現況の景観を変化させると予測する。	建設された施設は予測結果よりやや低い形状となり、景観変化の影響は軽減されていた。
St.2	約0.5km	施設の東及び北面、煙突、管理棟が視認される。現況の河川景観、山地景観に人工物が出現することで現況の景観を変化させると予測する。	建設された施設は予測結果よりやや低い形状となり、景観変化の影響は軽減されていた。
St.3	約1km	施設の西面、煙突等が手前の樹林越しにわずかに視認される程度であり、現況の河川景観及び山地景観の変化はほとんどないと予測する。	予測結果と同様に調査地点からは煙突の一部が視認される程度であり、景観の変化はほとんど生じていなかった。
St.4	約1km	施設の北及び西面、煙突、管理棟が集落越しに視認される。田園景観及び山地景観に人工物が出現することで、現況の景観を変化させると予測する。	建設された施設は予測結果よりやや低い形状となった。人工物が新たに出現したが、施設手前に集落の家屋等の人工物もあり、景観の変化は軽減されていた。
St.5	約4km	県道沢渡高遠線の延長方向に煙突頭頂部がわずかに視認される。ただし、県道沢渡高遠線沿道に存在する住宅、商業施設等の人工物にまぎれ込むため、煙突頭頂部の出現が景観に及ぼす影響はほとんどないと予測する。	予測結果と同様に煙突頭頂部がわずかに視認されるだけであり、景観の変化はほとんど生じていなかった。
