資料 1 - 1 建設地における土地の安定性（地すべり）について

2. 建設地における大規模地すべり地形の概要

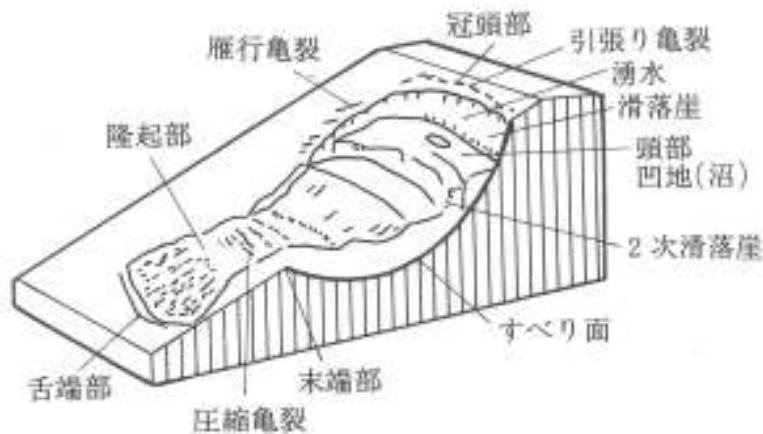
地すべりが発生すると特徴的な地形が形成されることから、これを「地すべり地形」と呼んでいる。変位量の大きい一般的な崩積土地すべりの地形は、凹状～凸状の台地状地形をなすことが多い（図-1.1）。冠頭部に馬蹄形の急崖（滑落崖）を擁し、その直下に凹地または平坦地とそれに続く緩斜面からなっている。末端部は谷側に張り出す。

図-1.1 一般的な地すべり地形の特徴
(出典：「貯水池周辺の地すべり調査と対策」、建設省河川局監修、平成7年)

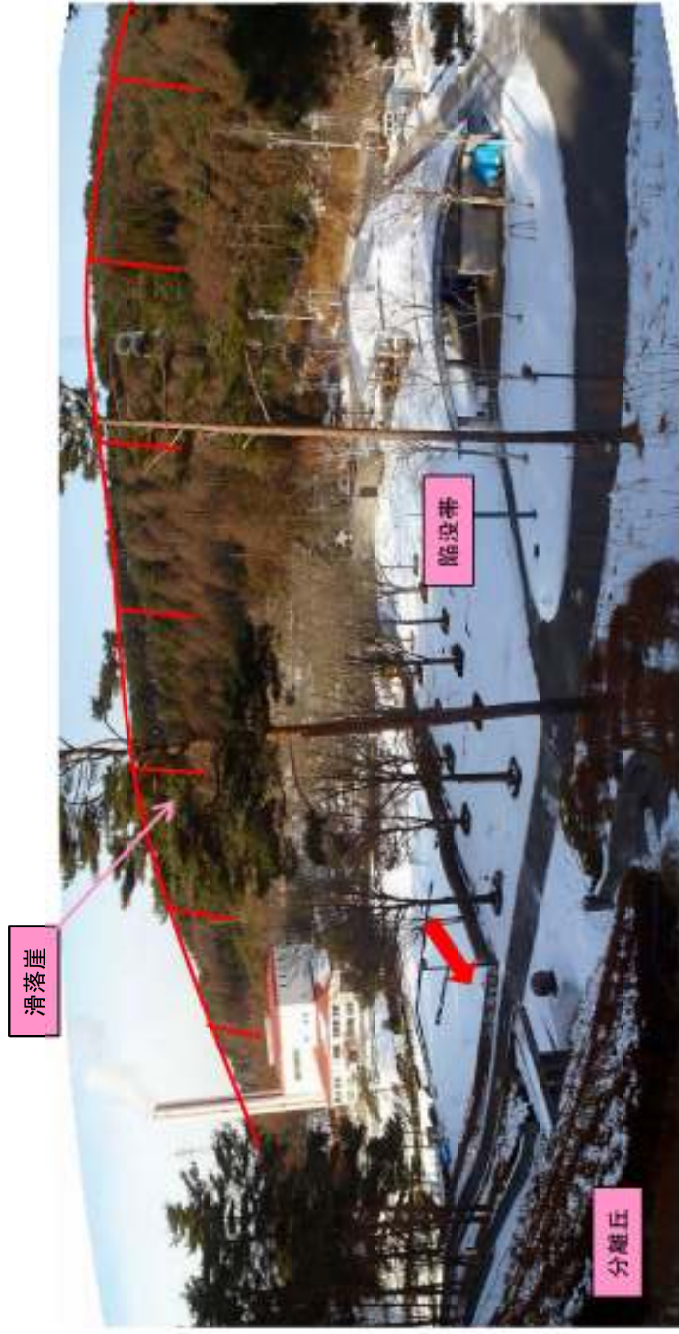
P-1 Aブロック頭部の滑落崖・陥没帯・分離丘を北側から望む。

地形判読で抽出された地すべり地形の実態を把握するために、現地の地形概査を実施した状況を図-1.7 に示す。現地でも地形判読で認定した滑落崖、線状凹地、分離小丘、張出し地形等が実際に存在することを確認している。

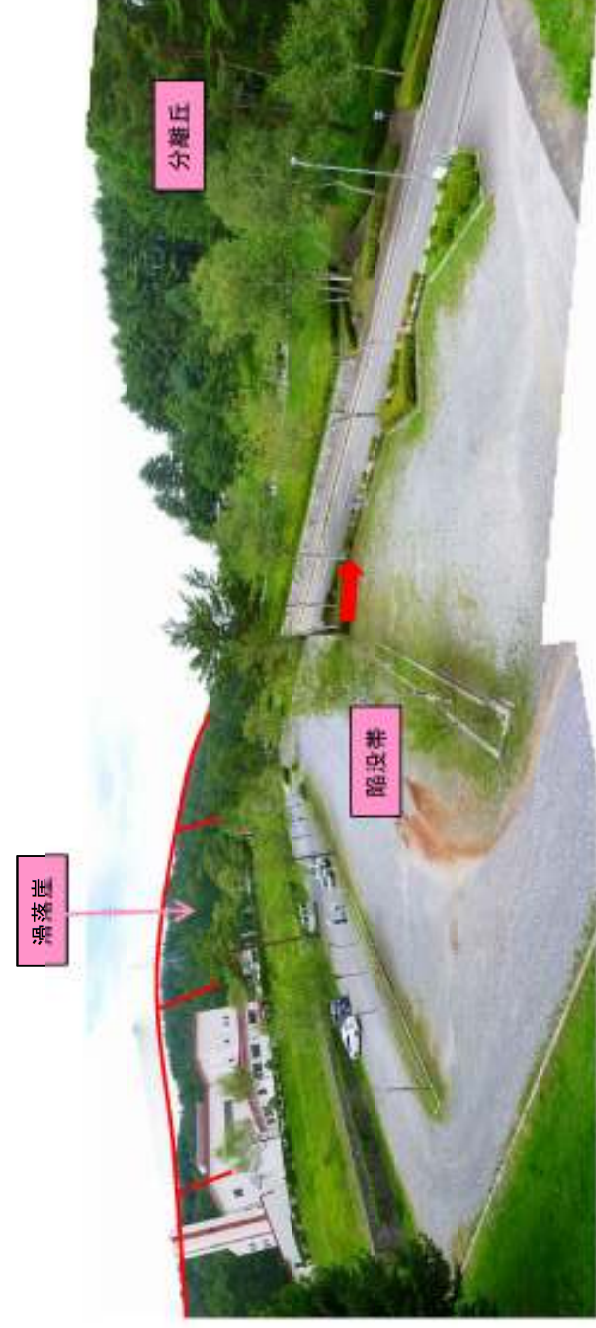
P-2 Aブロック頭部の滑落崖・陥没帯・分離丘を南側から望む。

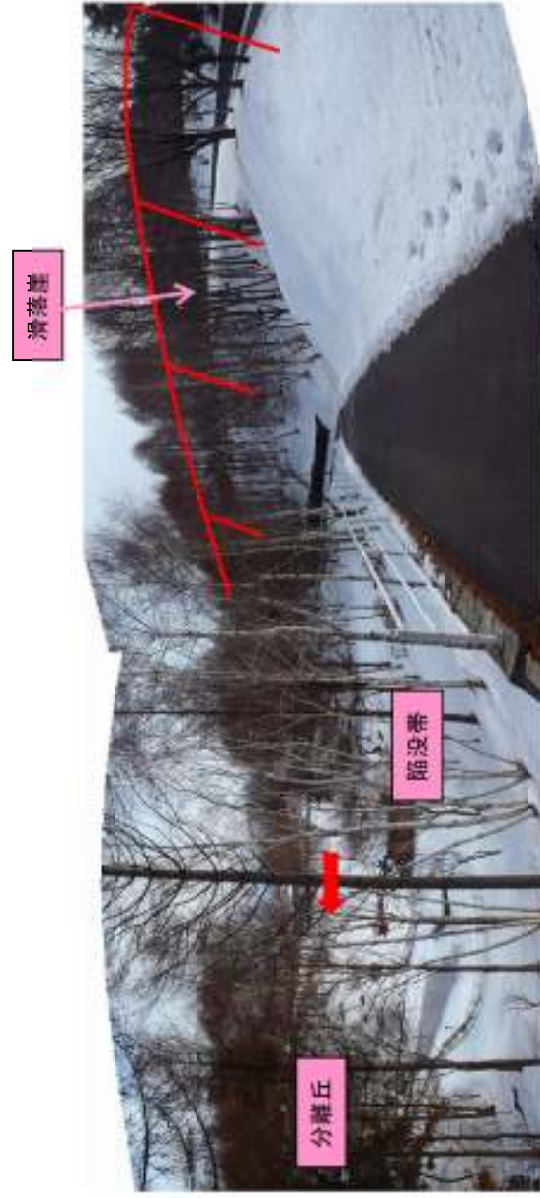
P-3 Bブロック頭部の滑落崖・陥没帯・分離丘を北側から望む。

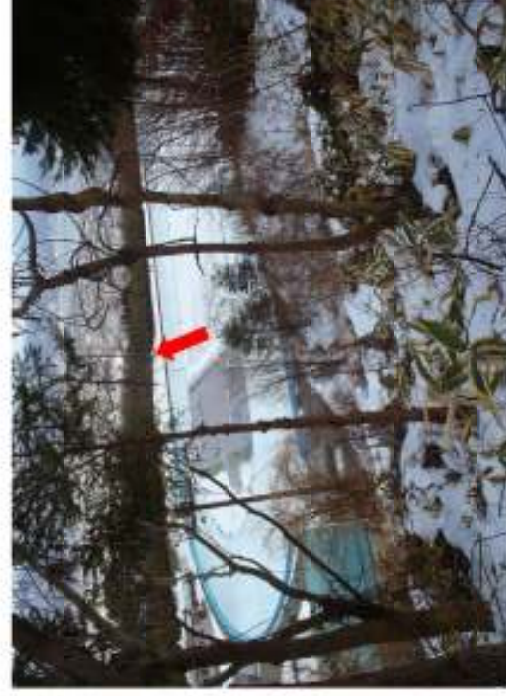
P-4 Bブロック内の陥没帯上に建設されているスケート場。

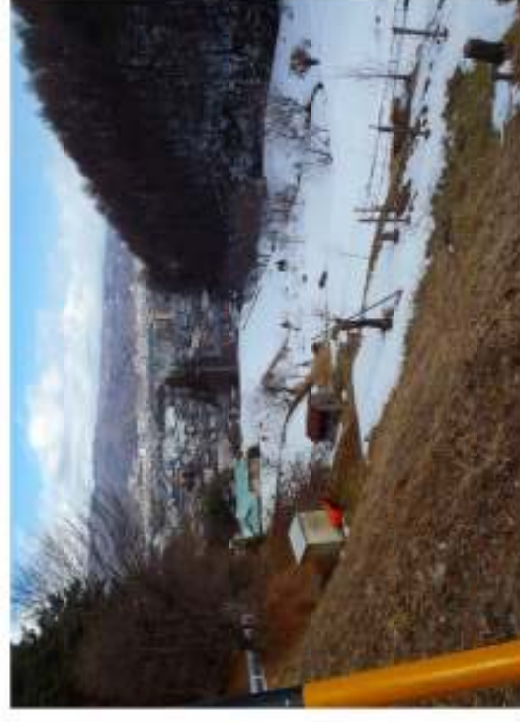
P-5 Bブロック側部の幅の広い谷地形。
