# 飛騨信濃直流幹線新設工事業 環境影響評価準備書の概要について

平成28年10月21日

東京電力パワーグリッド株式会社  
東西連系線長野建設事務所

## 飛騨信濃直流幹線新設工事事業 環境影響評価準備書

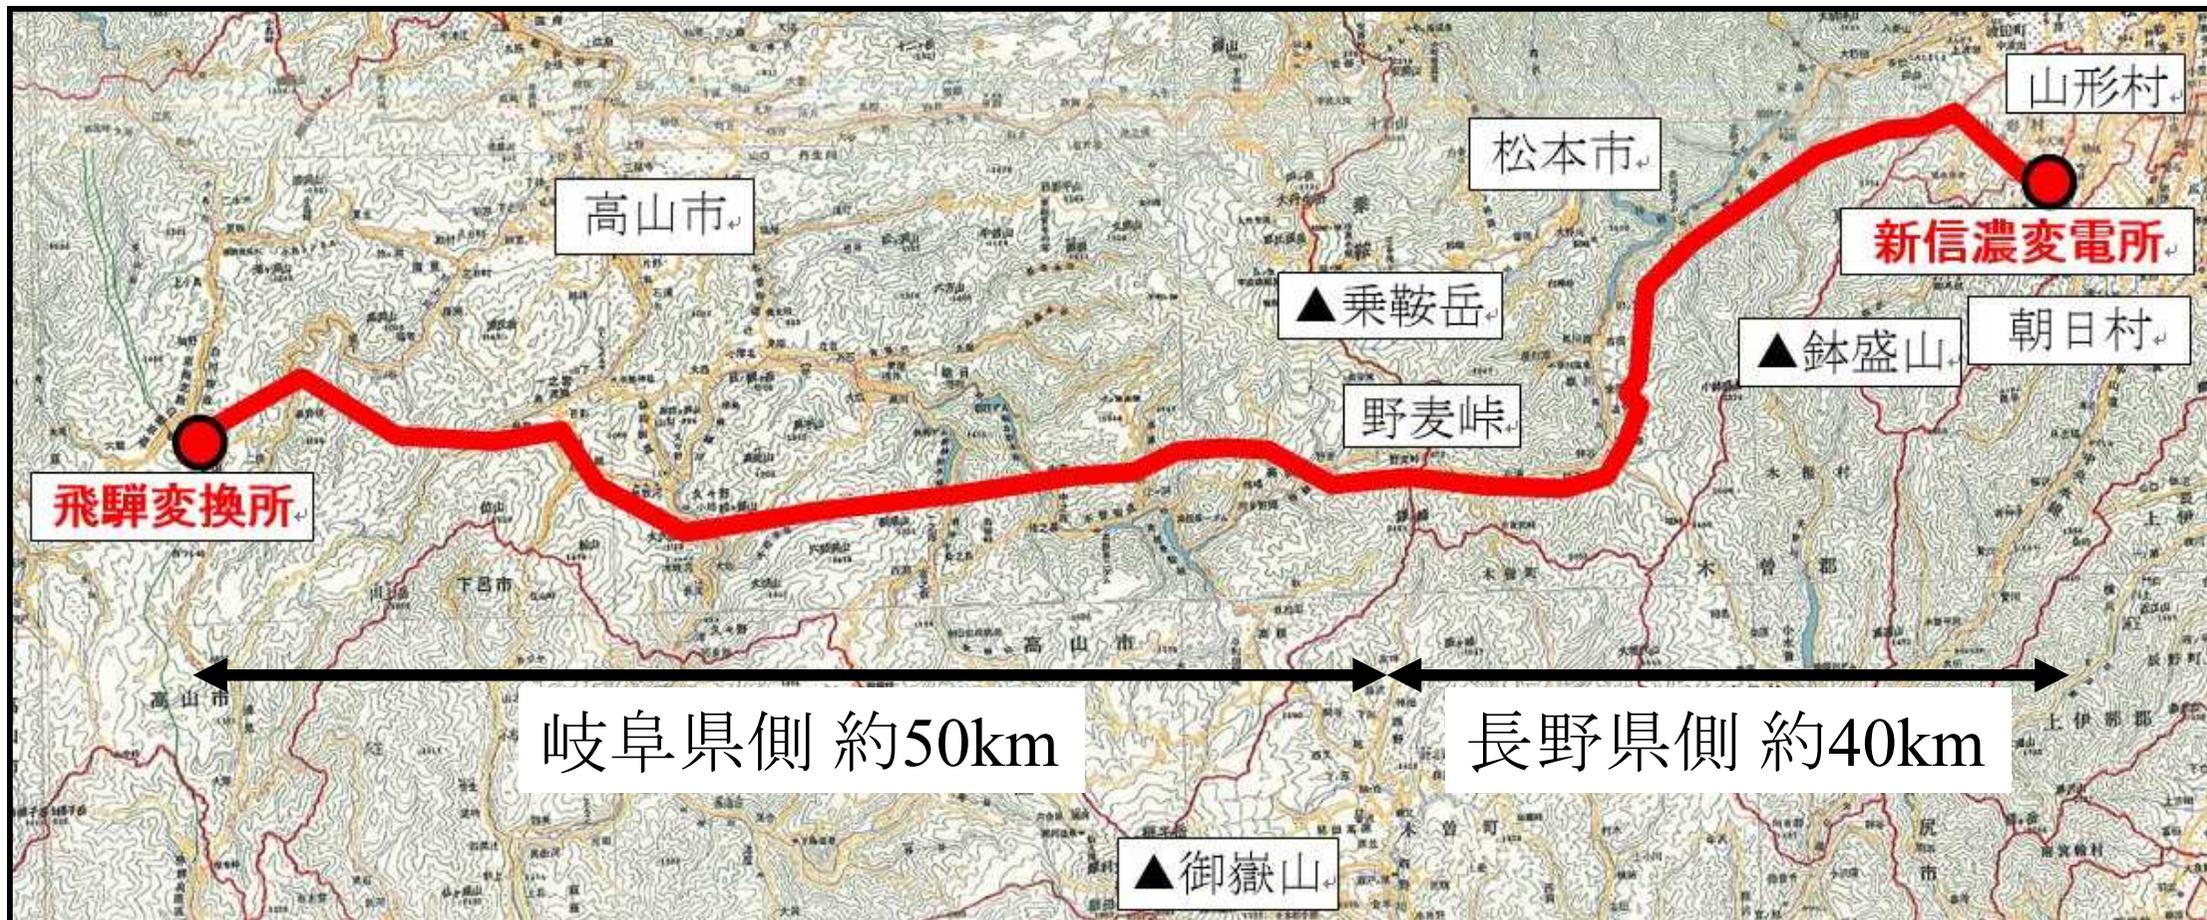
## ・対象事業の概要(1)

電圧：±20万ボルト(200kV) (直流)

亘長：約90km (長野県側 約40km)

鉄塔：約200基 (長野県側 74基)

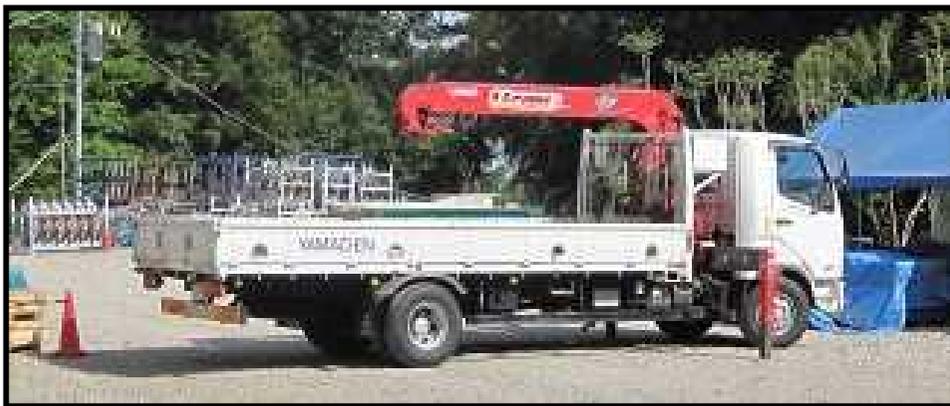
## ● ユニック車 (4t)

: 林道など細い道での運搬。

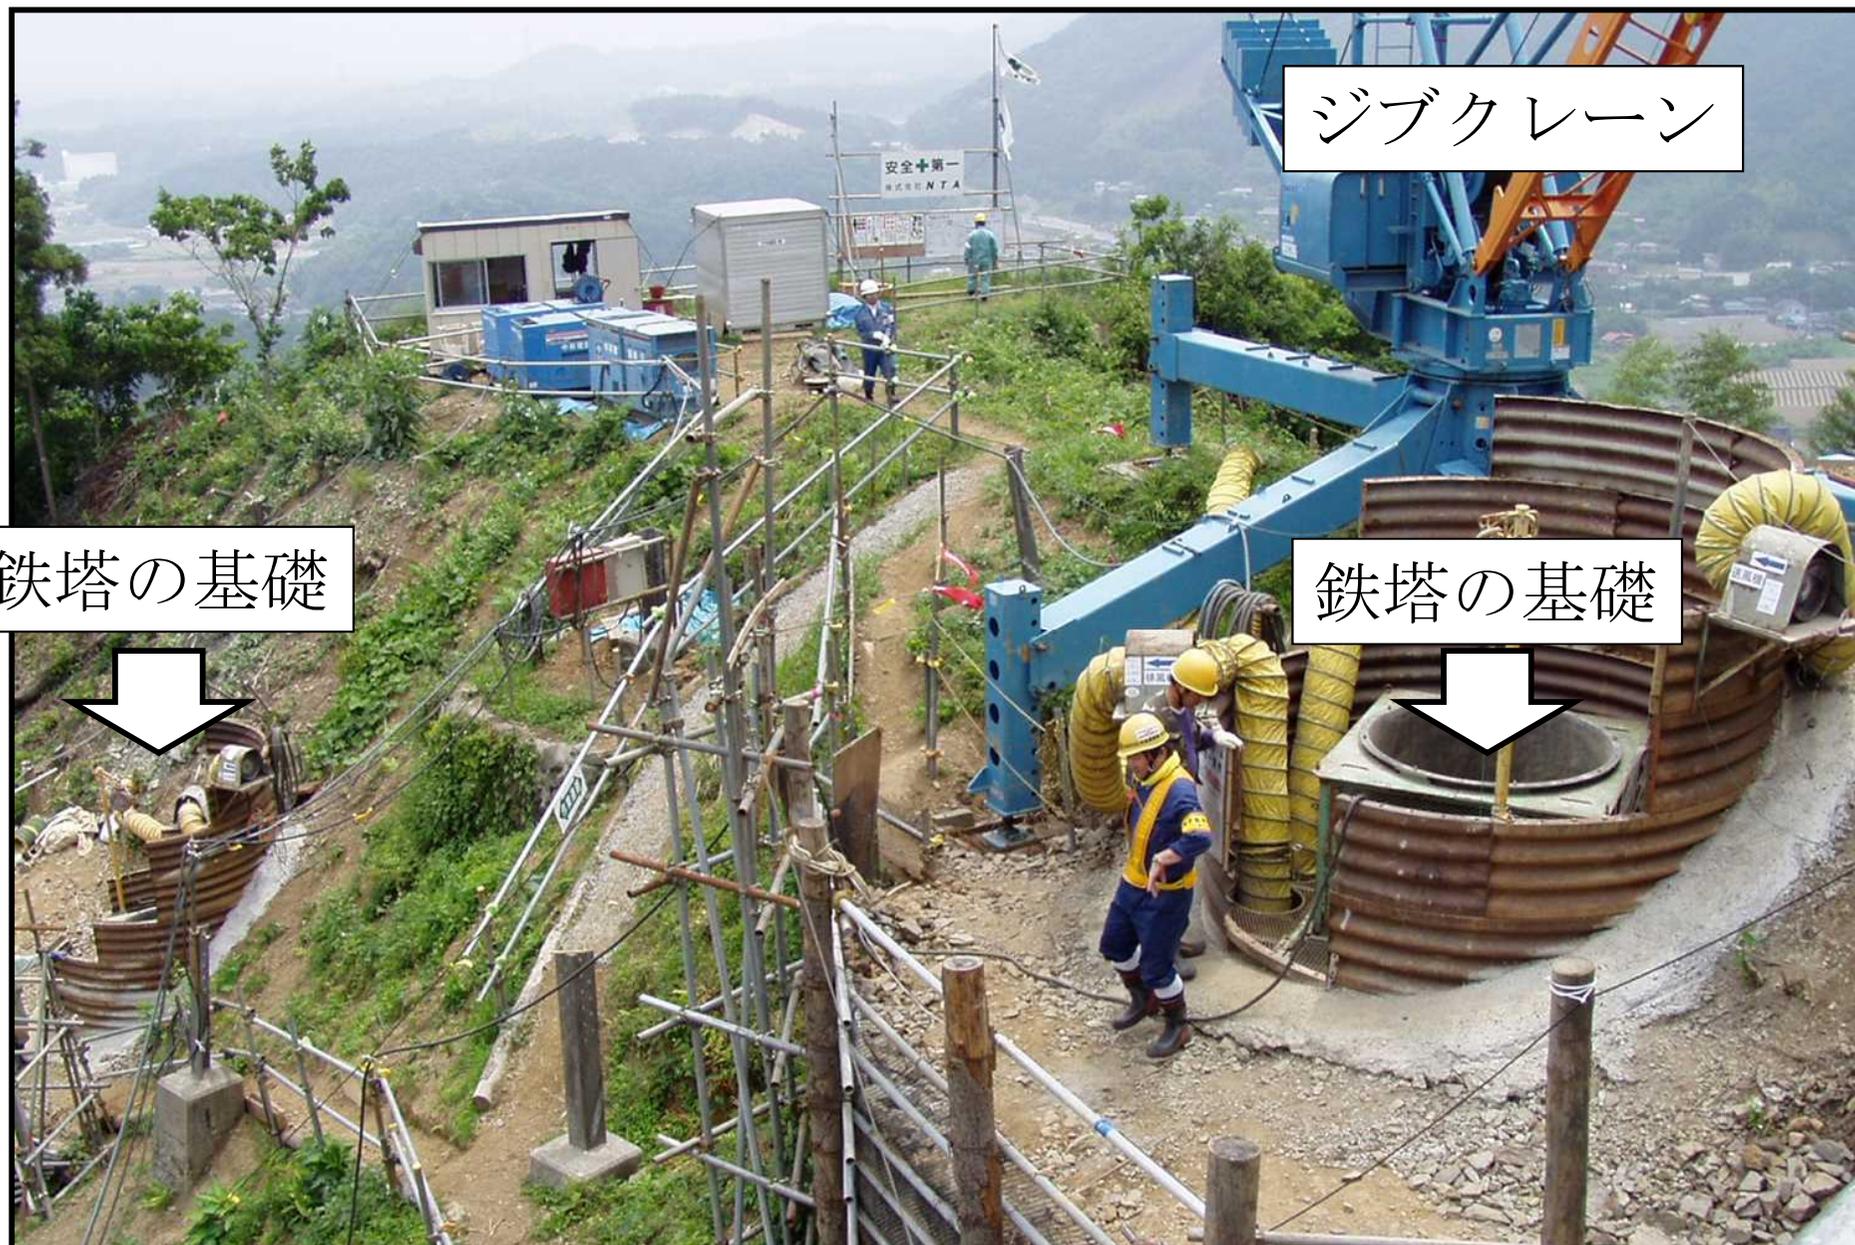
【工事例(鉄塔周辺)】

ジブクレーン

鉄塔の基礎

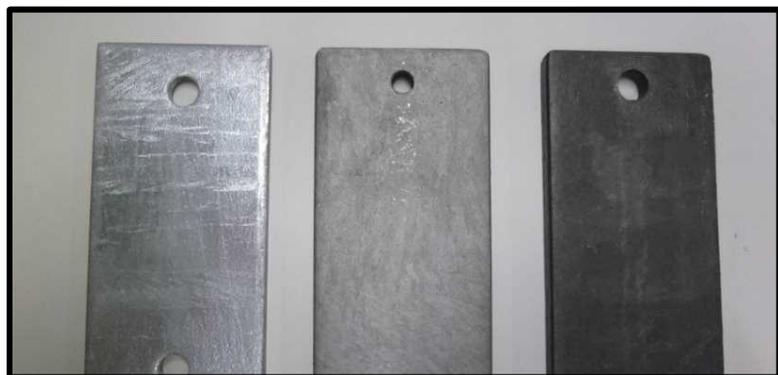
### ①鉄塔を目立ちにくくする(14基)

明度8 (標準)      明度7 (背景が空)      明度4.5 (背景が山)

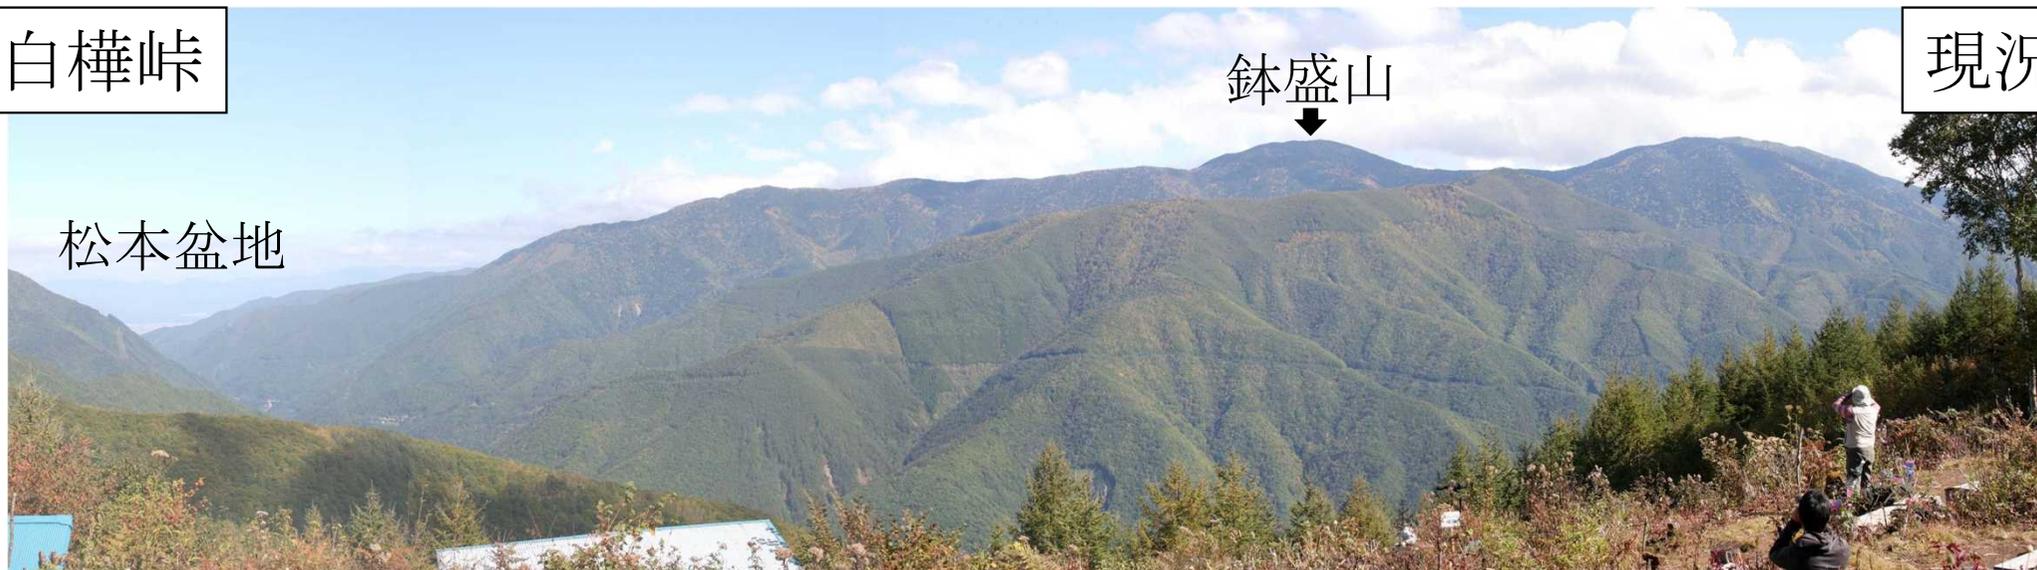
白樺峠

現況

建設後

No.162

No.160

No.158

No.156

No.154

No.152

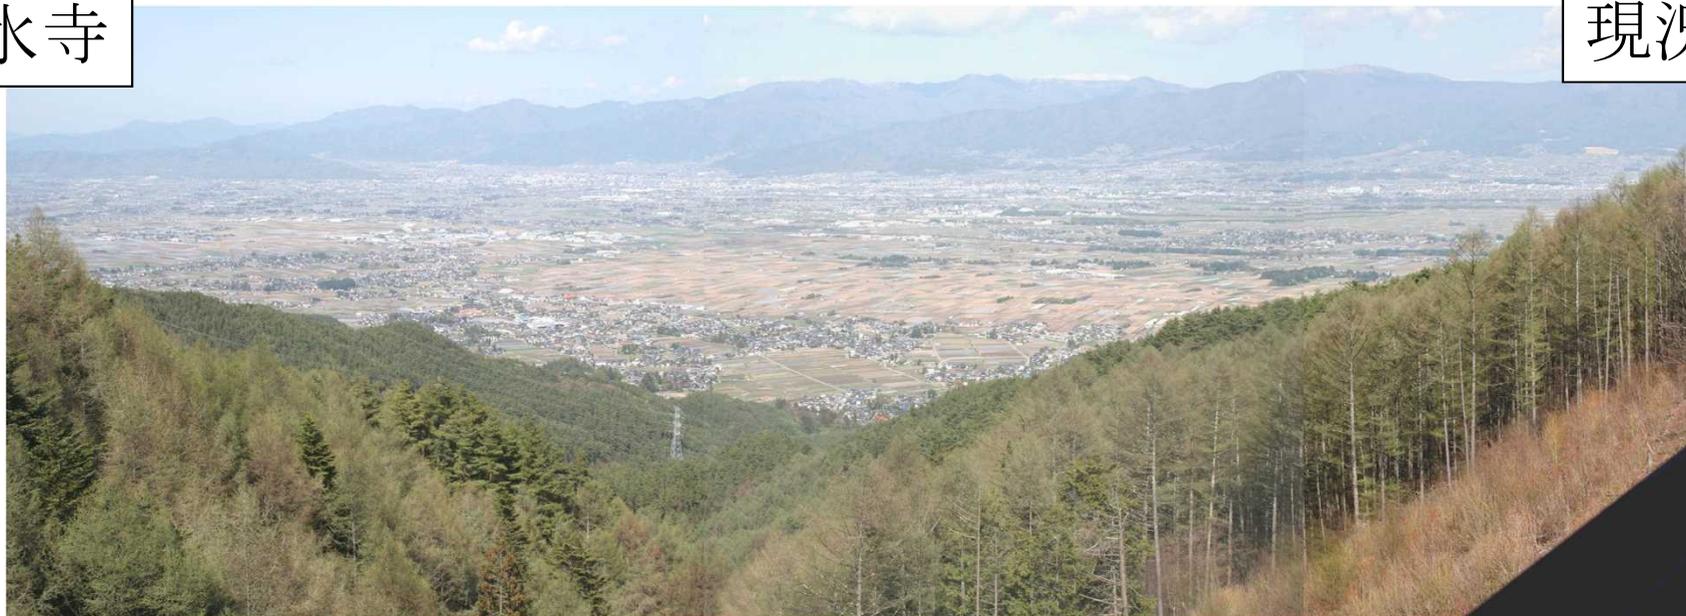
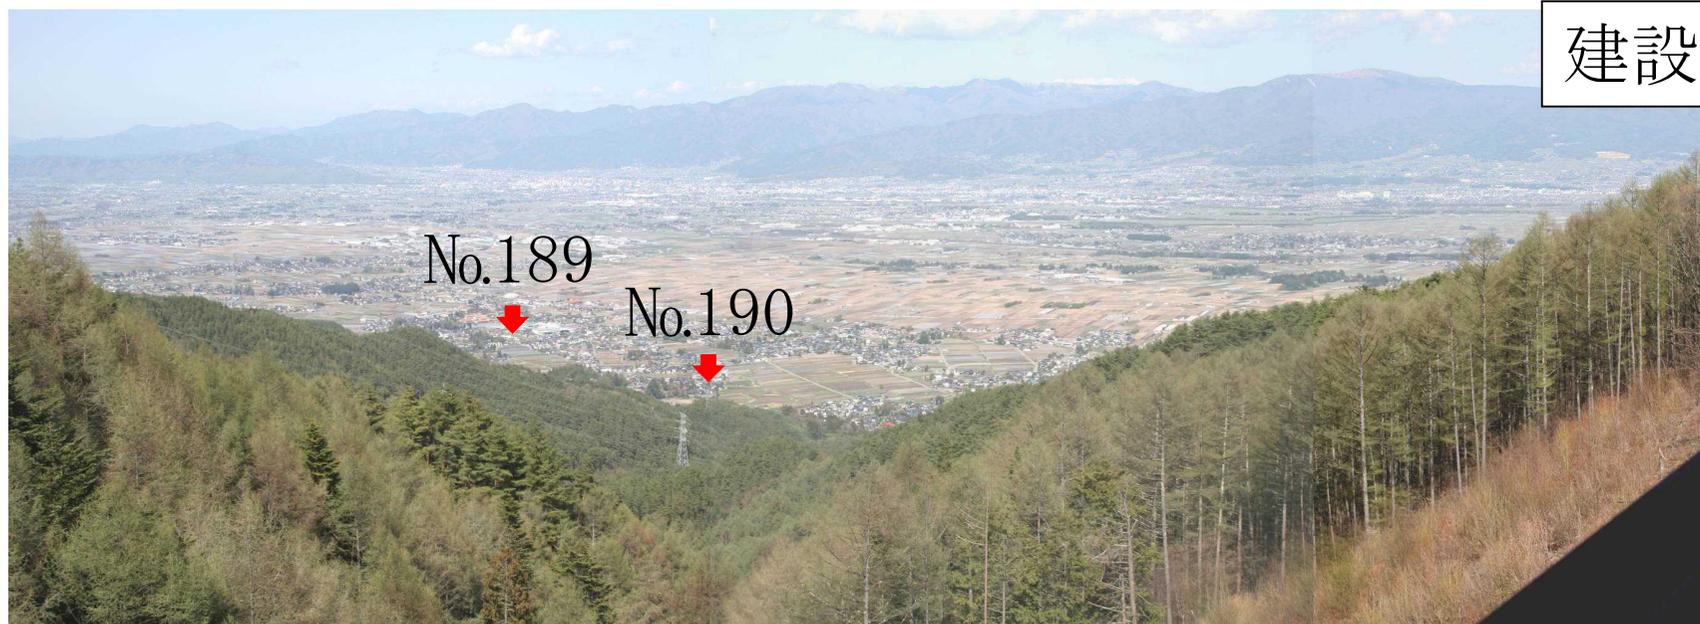
清水寺

現況

建設後
