(仮称) 木曾川右岸道路 (南部ルート) 建設事業

事後調査報告書

令和3年6月

長野県木曾建設事務所

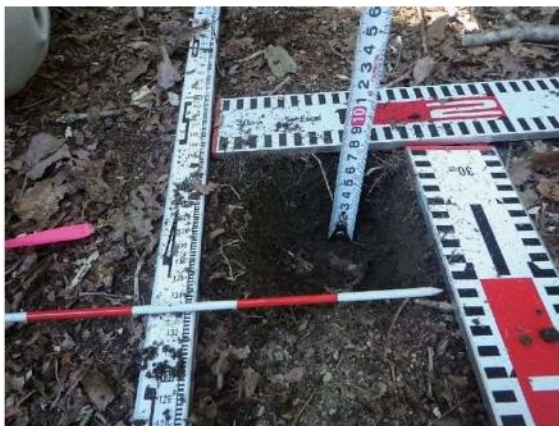
写真 5. 1. 3. 11
土壌サンプル調査作業 (10cm × 10cm × 8cm)

一般的に、ササユリを含むユリ科植物の多くは、冬と夏を一定年数経験しないと種子が発芽しないとされている。そこで、播種地No.1と播種地No.2のそれぞれの土壌（10cm×10cm×8cm）を採取し、その土壌中の本種の発根確認を行った。その結果、発根は確認されなかった。

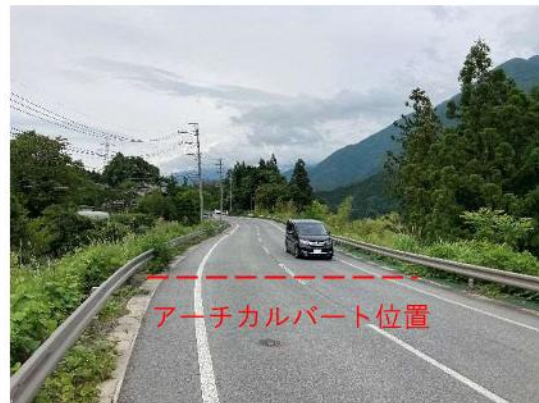
写真 5. 2. 1. 4 供用後の道路状況

現在、当該箇所は部分供用を平成 28 年 3 月 17 日、全線供用を令和 2 年 12 月 24 日に開始しており、アーチカルバート上を自動車が走行している。

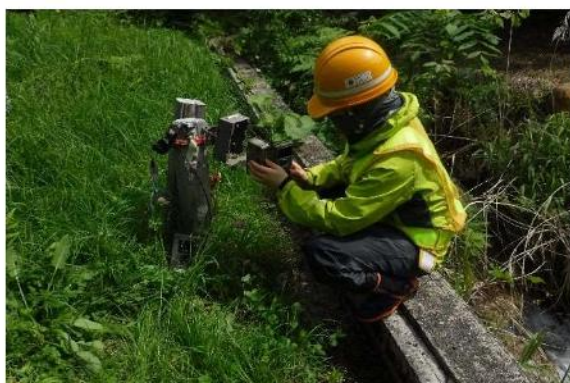
写真 5.2.1.7
上流部センサーカメラのメンテナンス

既に設置しているセンサーカメラに対し、おおよそ3ヶ月毎に記録媒体（SDカード）の交換、および電池の交換を実施した。

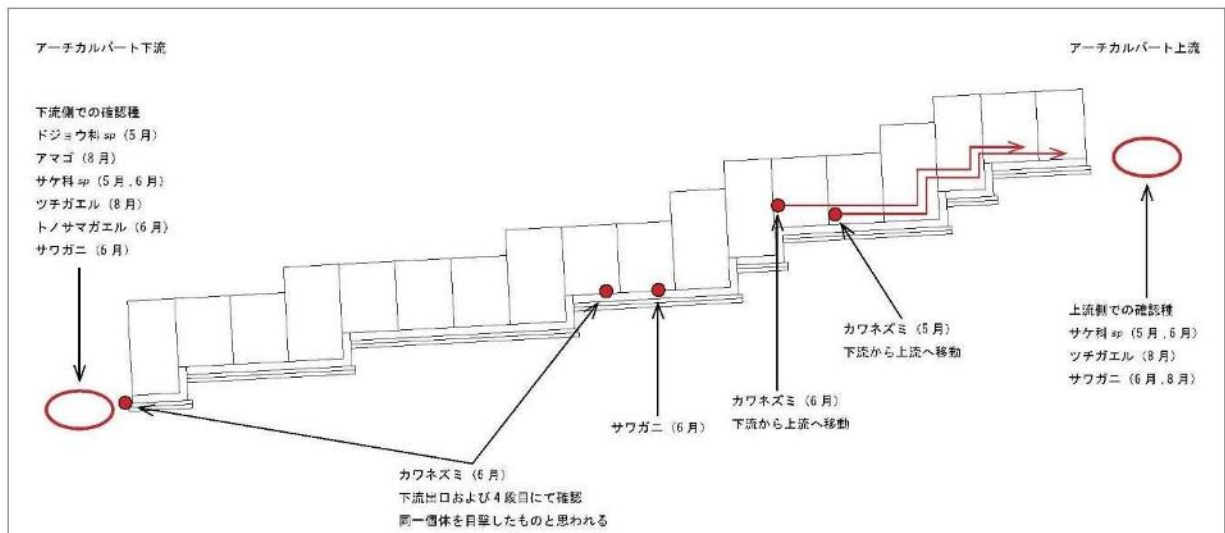
図 5.2.2.1 直接観察結果

直接観察をした結果、哺乳類1種、両生類2種、魚類3種、甲殻類1種の合計7種の利用が確認された。

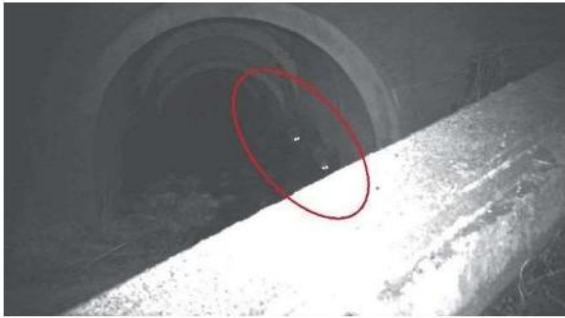
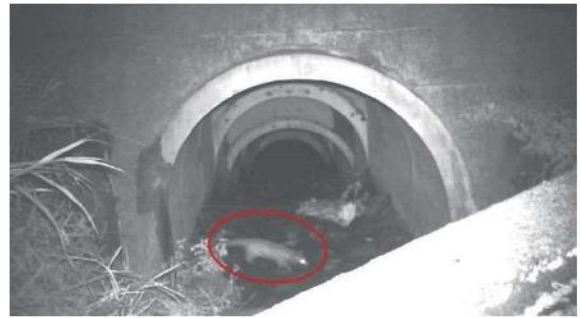
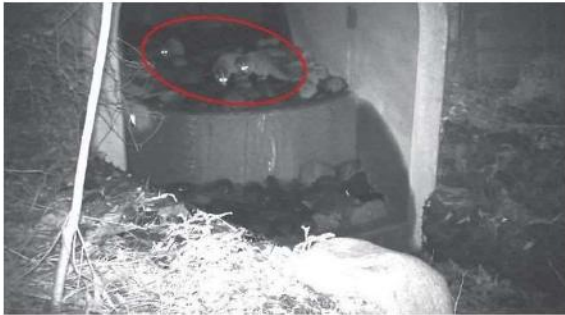
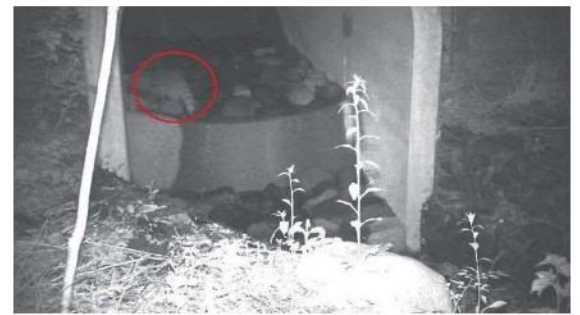
写真 5. 2. 1. 9
アーチカルバート上流部を通るハクビシン

写真 5. 2. 1. 10
アーチカルバート上流部を通るハクビシン

写真 5. 2. 1. 11
アーチカルバート下流部を通るハクビシン

写真 5. 2. 1. 12
アーチカルバート下流部を通るアライグマ

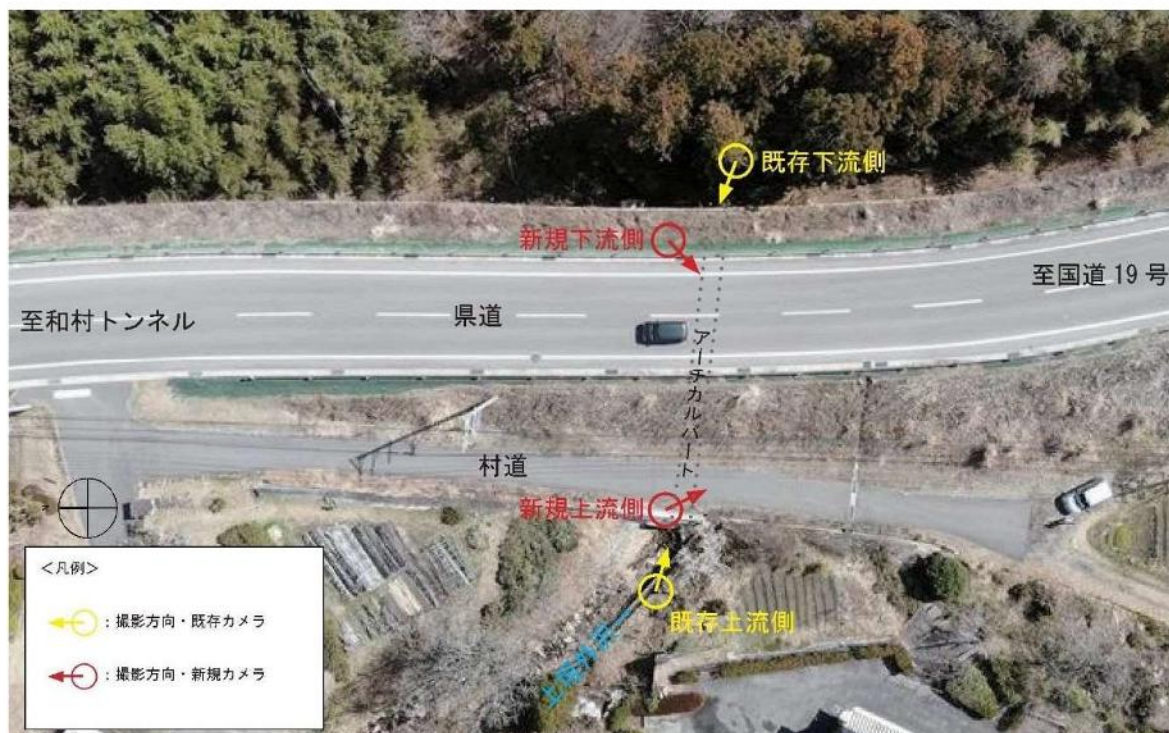
図 5.2.2.3 アーチカルバートと道路の関係

アーチカルバートの効果を比較するため、その上部にある新規道路にもセンサーカメラを設置した。その結果、381 個体、7 種の利用が確認された。

令和2年に実施した道路上を横断する動物調査は、アーチカルバートとの比較結果が得られた。一方、下流側道路は10m程の直壁になっているため、アーチカルバート上を木曾川から直接、移動・横断する動物はほぼ皆無である。撮影される動物は、道路の横断というより、起終点の広い範囲から縦横断している個体である可能性がある。つまり、木曾川からの移動を妨げないために作られたアーチカルバートとの単純な比較が困難な側面がある。したがって、今後は、道路を横断する動物調査は一旦終了し、アーチカルバート内の利用動物を継続的に調査する。

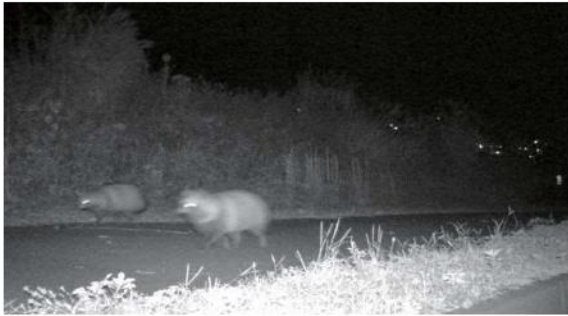
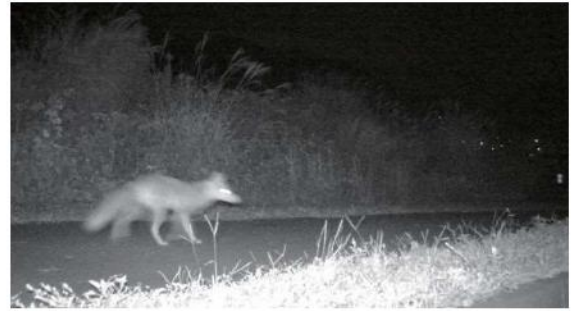
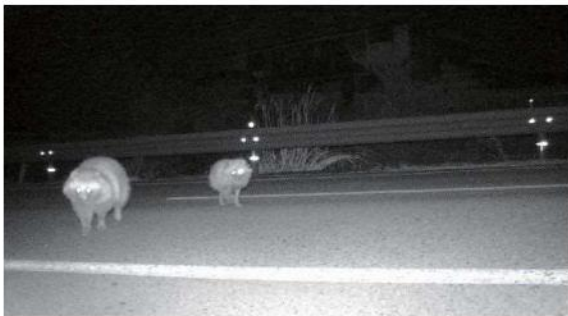
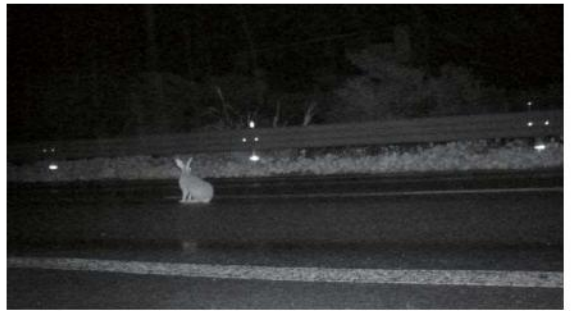
写真 5. 2. 1. 13
道路上流部を通るタヌキ

写真 5. 2. 1. 14
道路上流部を通るキツネ

写真 5. 2. 1. 15
道路下流部を通るタヌキ

写真 5. 2. 1. 16
道路下流部を通るウサギ
