一般国道 292 号及び（仮）奥志賀公園線道路改築事業

事後調査報告書

平成 30 年 7 月

北信建設事務所 整備課

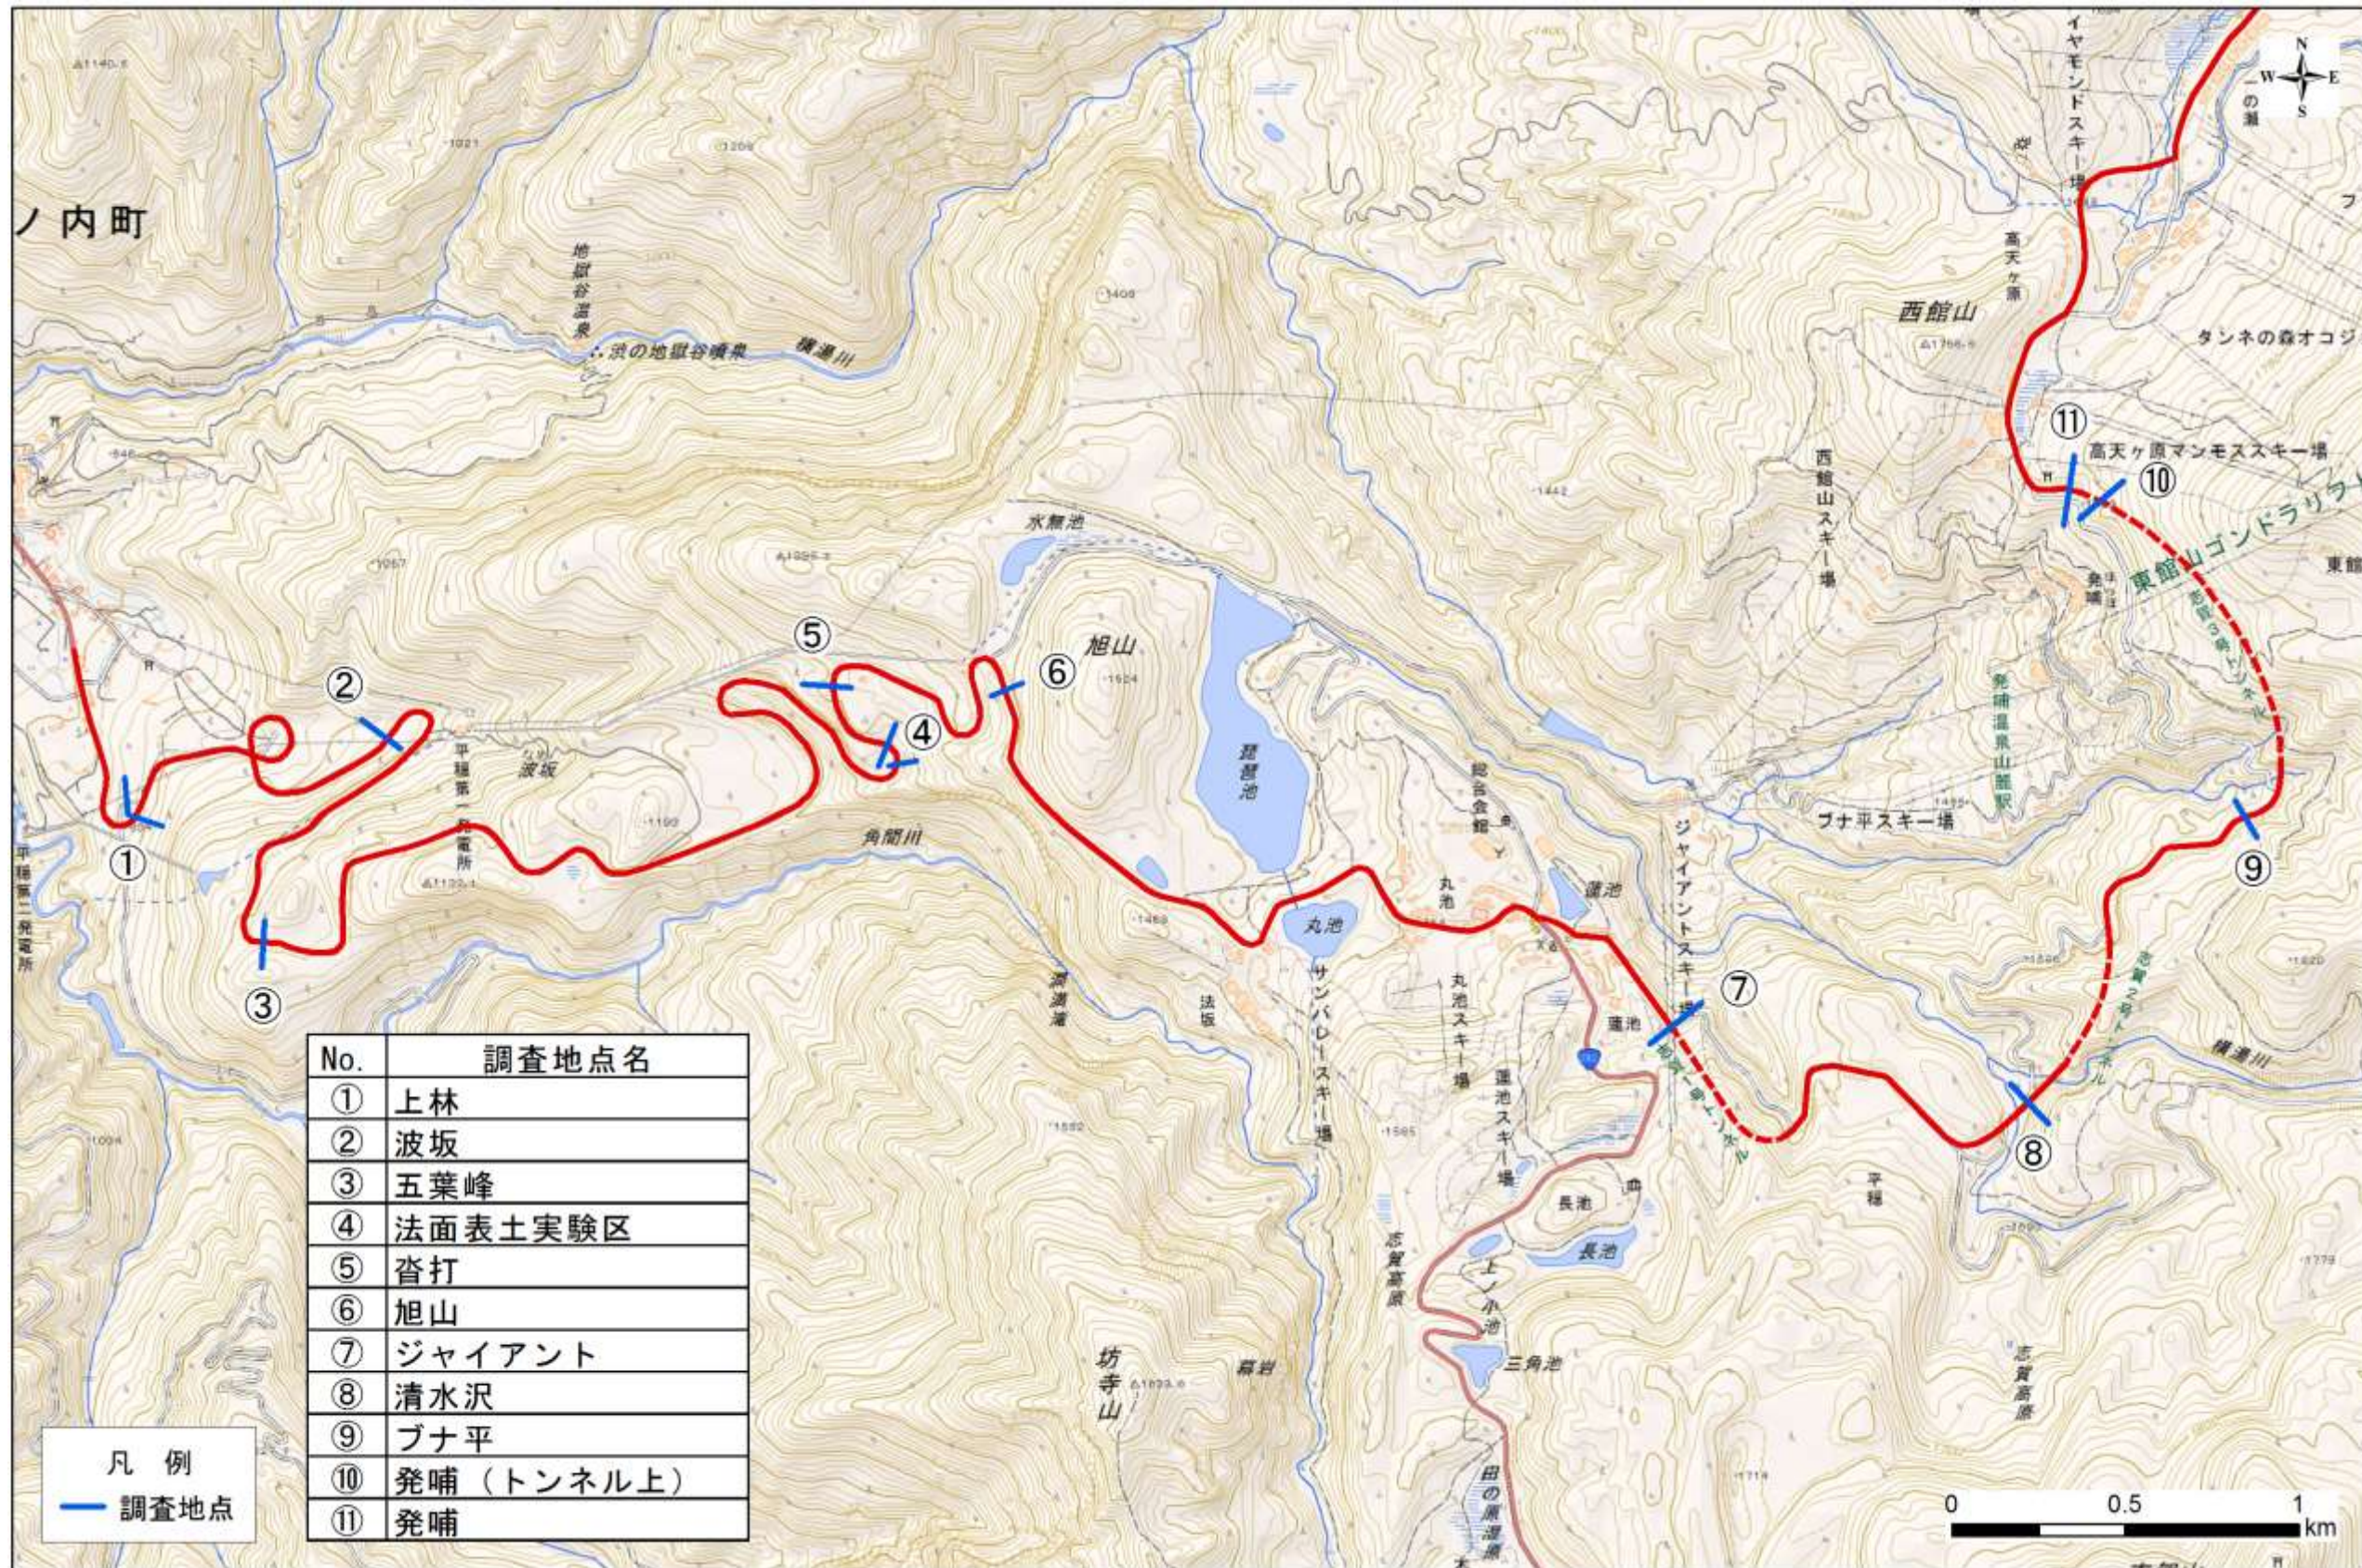
図 3-1 法面緑化回復状況調査地点

調査地点は、図 3-1 に示す 11 箇所の法面である。

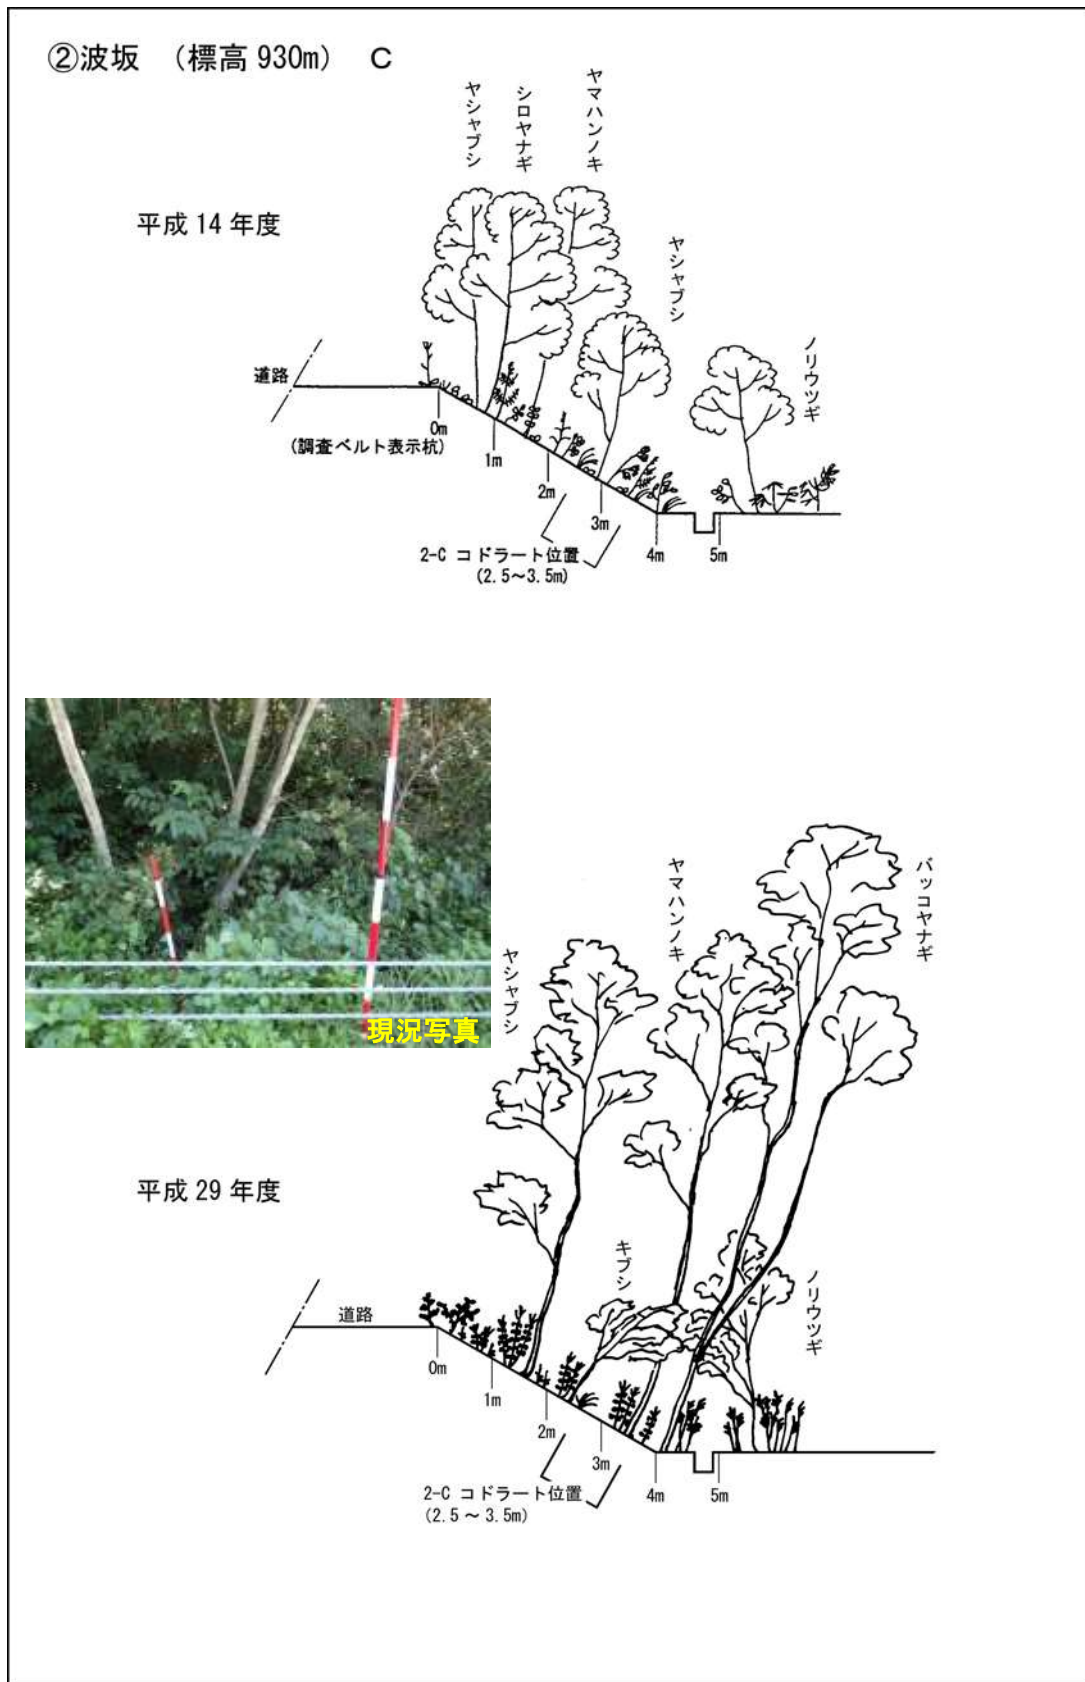
図 3-5(1) ベルトランセクト断面模式図 (波坂)

ベルトランセクト周辺に生育する種の確認状況を表 3-6 に示す。また、平成 14 年度と今年度の調査結果として断面模式図を図 3-5 に示す。

盛土法面（2-A、2-B）では、ヤシヤブシ、ヤマハンノキが優占する高木林となっていた。亜高木層、低木層にはウリハダカエデ、ケアオダモ、アブラチャンなどの多様な夏緑広葉樹が生育していた。

盛土法面（2-C）においても、ヤマハンノキ、ヤシヤブシが高木層に達していた。全体的に樹林となっている 2-A、2-B に対して、2-C は法面の幅が狭いため、カエデ類がないなど構成樹種が乏しい林縁環境となっていた。

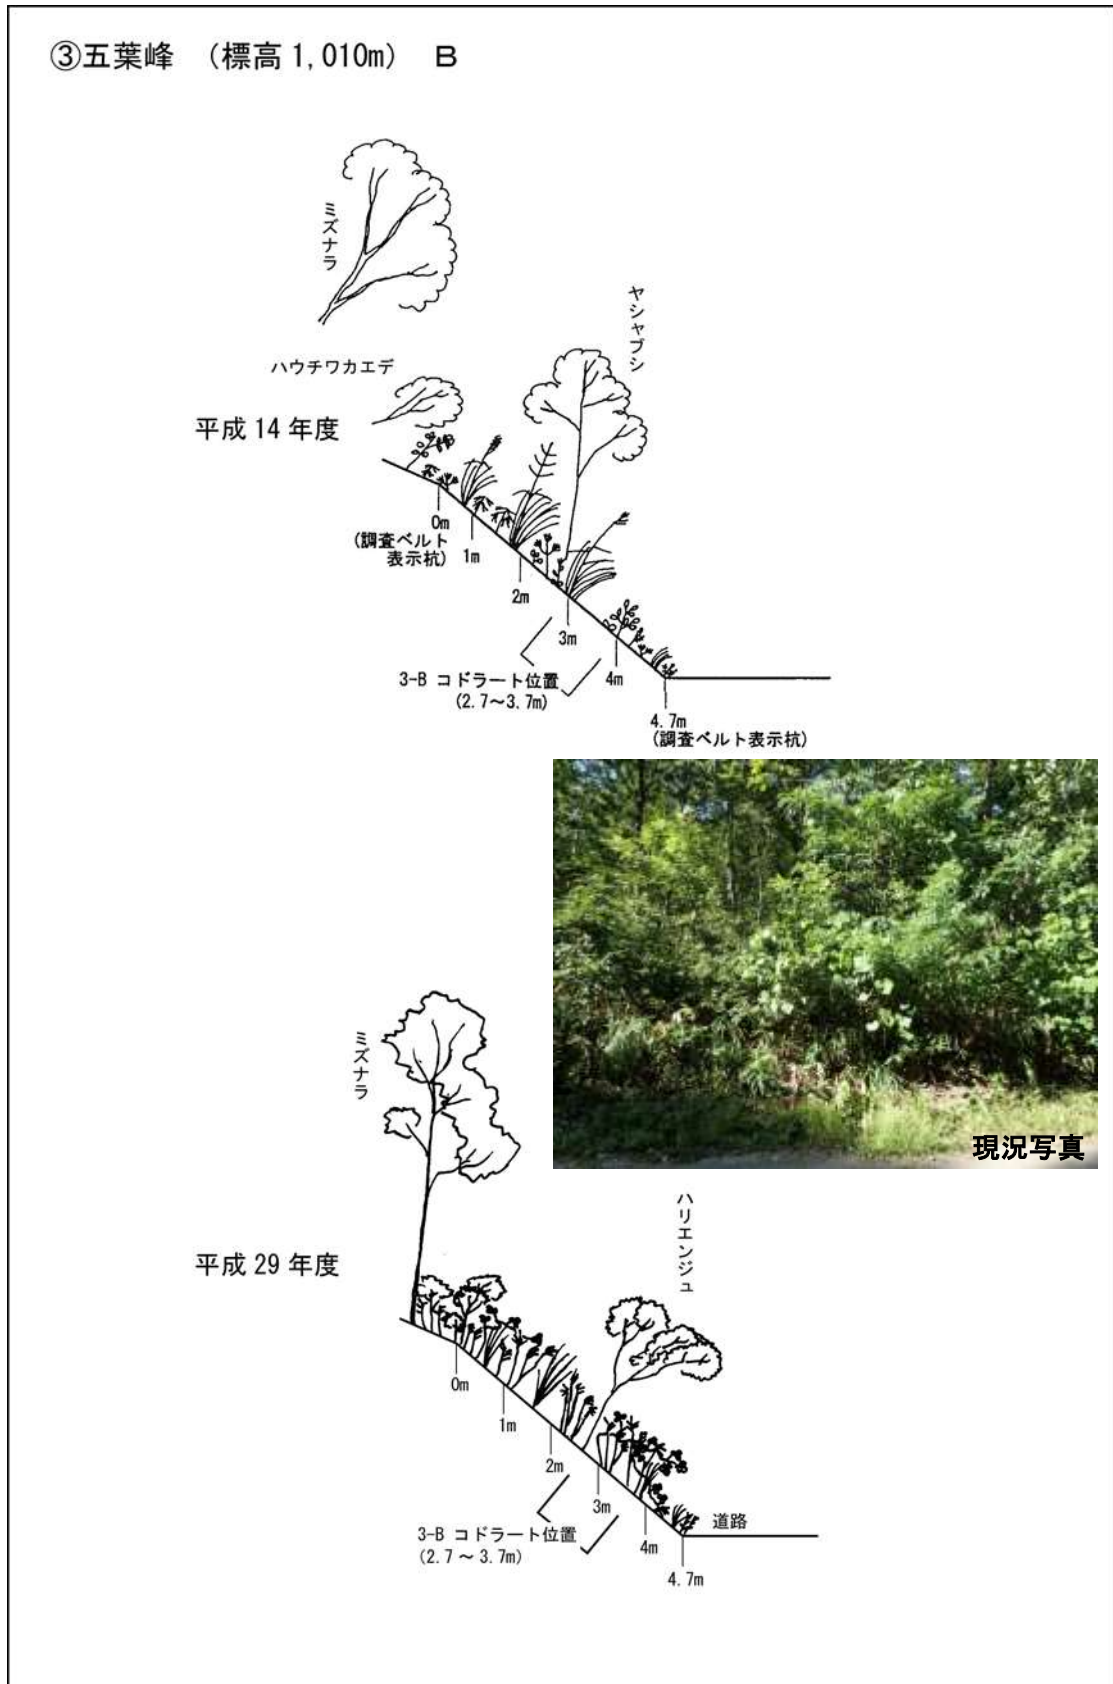
図 3-6(2) ベルトトランセクト断面模式図（五葉峰）

ベルトトランセクト周辺に生育する種の確認状況を表 3-8 に示す。また、平成 14 年度と今年度の調査結果として断面模式図を図 3-6 に示す。

切土法面（3-A）では、ヤシャブシが優占する高木林であったが、樹木密度が低く、特に斜面上部においては低木層～高木層に空隙が多い疎林であった。ベルトトランセクトについてみると、特に樹幹の少ない場所にあたっているため、断面図上では草原のように描かれている。H14 年度調査においてはススキが優占していたが、現在はススキが減少し、リョウブ、ヤマツツジなどがまばらに生育している。斜面上部でリョウブ、ヤマツツジなど乾いた環境を示す種がみられた一方で、斜面下部では、タマアジサイ、フサザクラなど湿った環境の植物が見られ、斜面下部の方が樹木の密度は高かった。

切土法面（3-B）では、ススキ、カリヤス、チマキザサなどが多く、バッコヤナギ、ヤシャブシ、ハリエンジュなどの低木が生育する。ベルトトランセクトでは、法肩のミズナラ、ハリエンジュなどの木陰となっている。

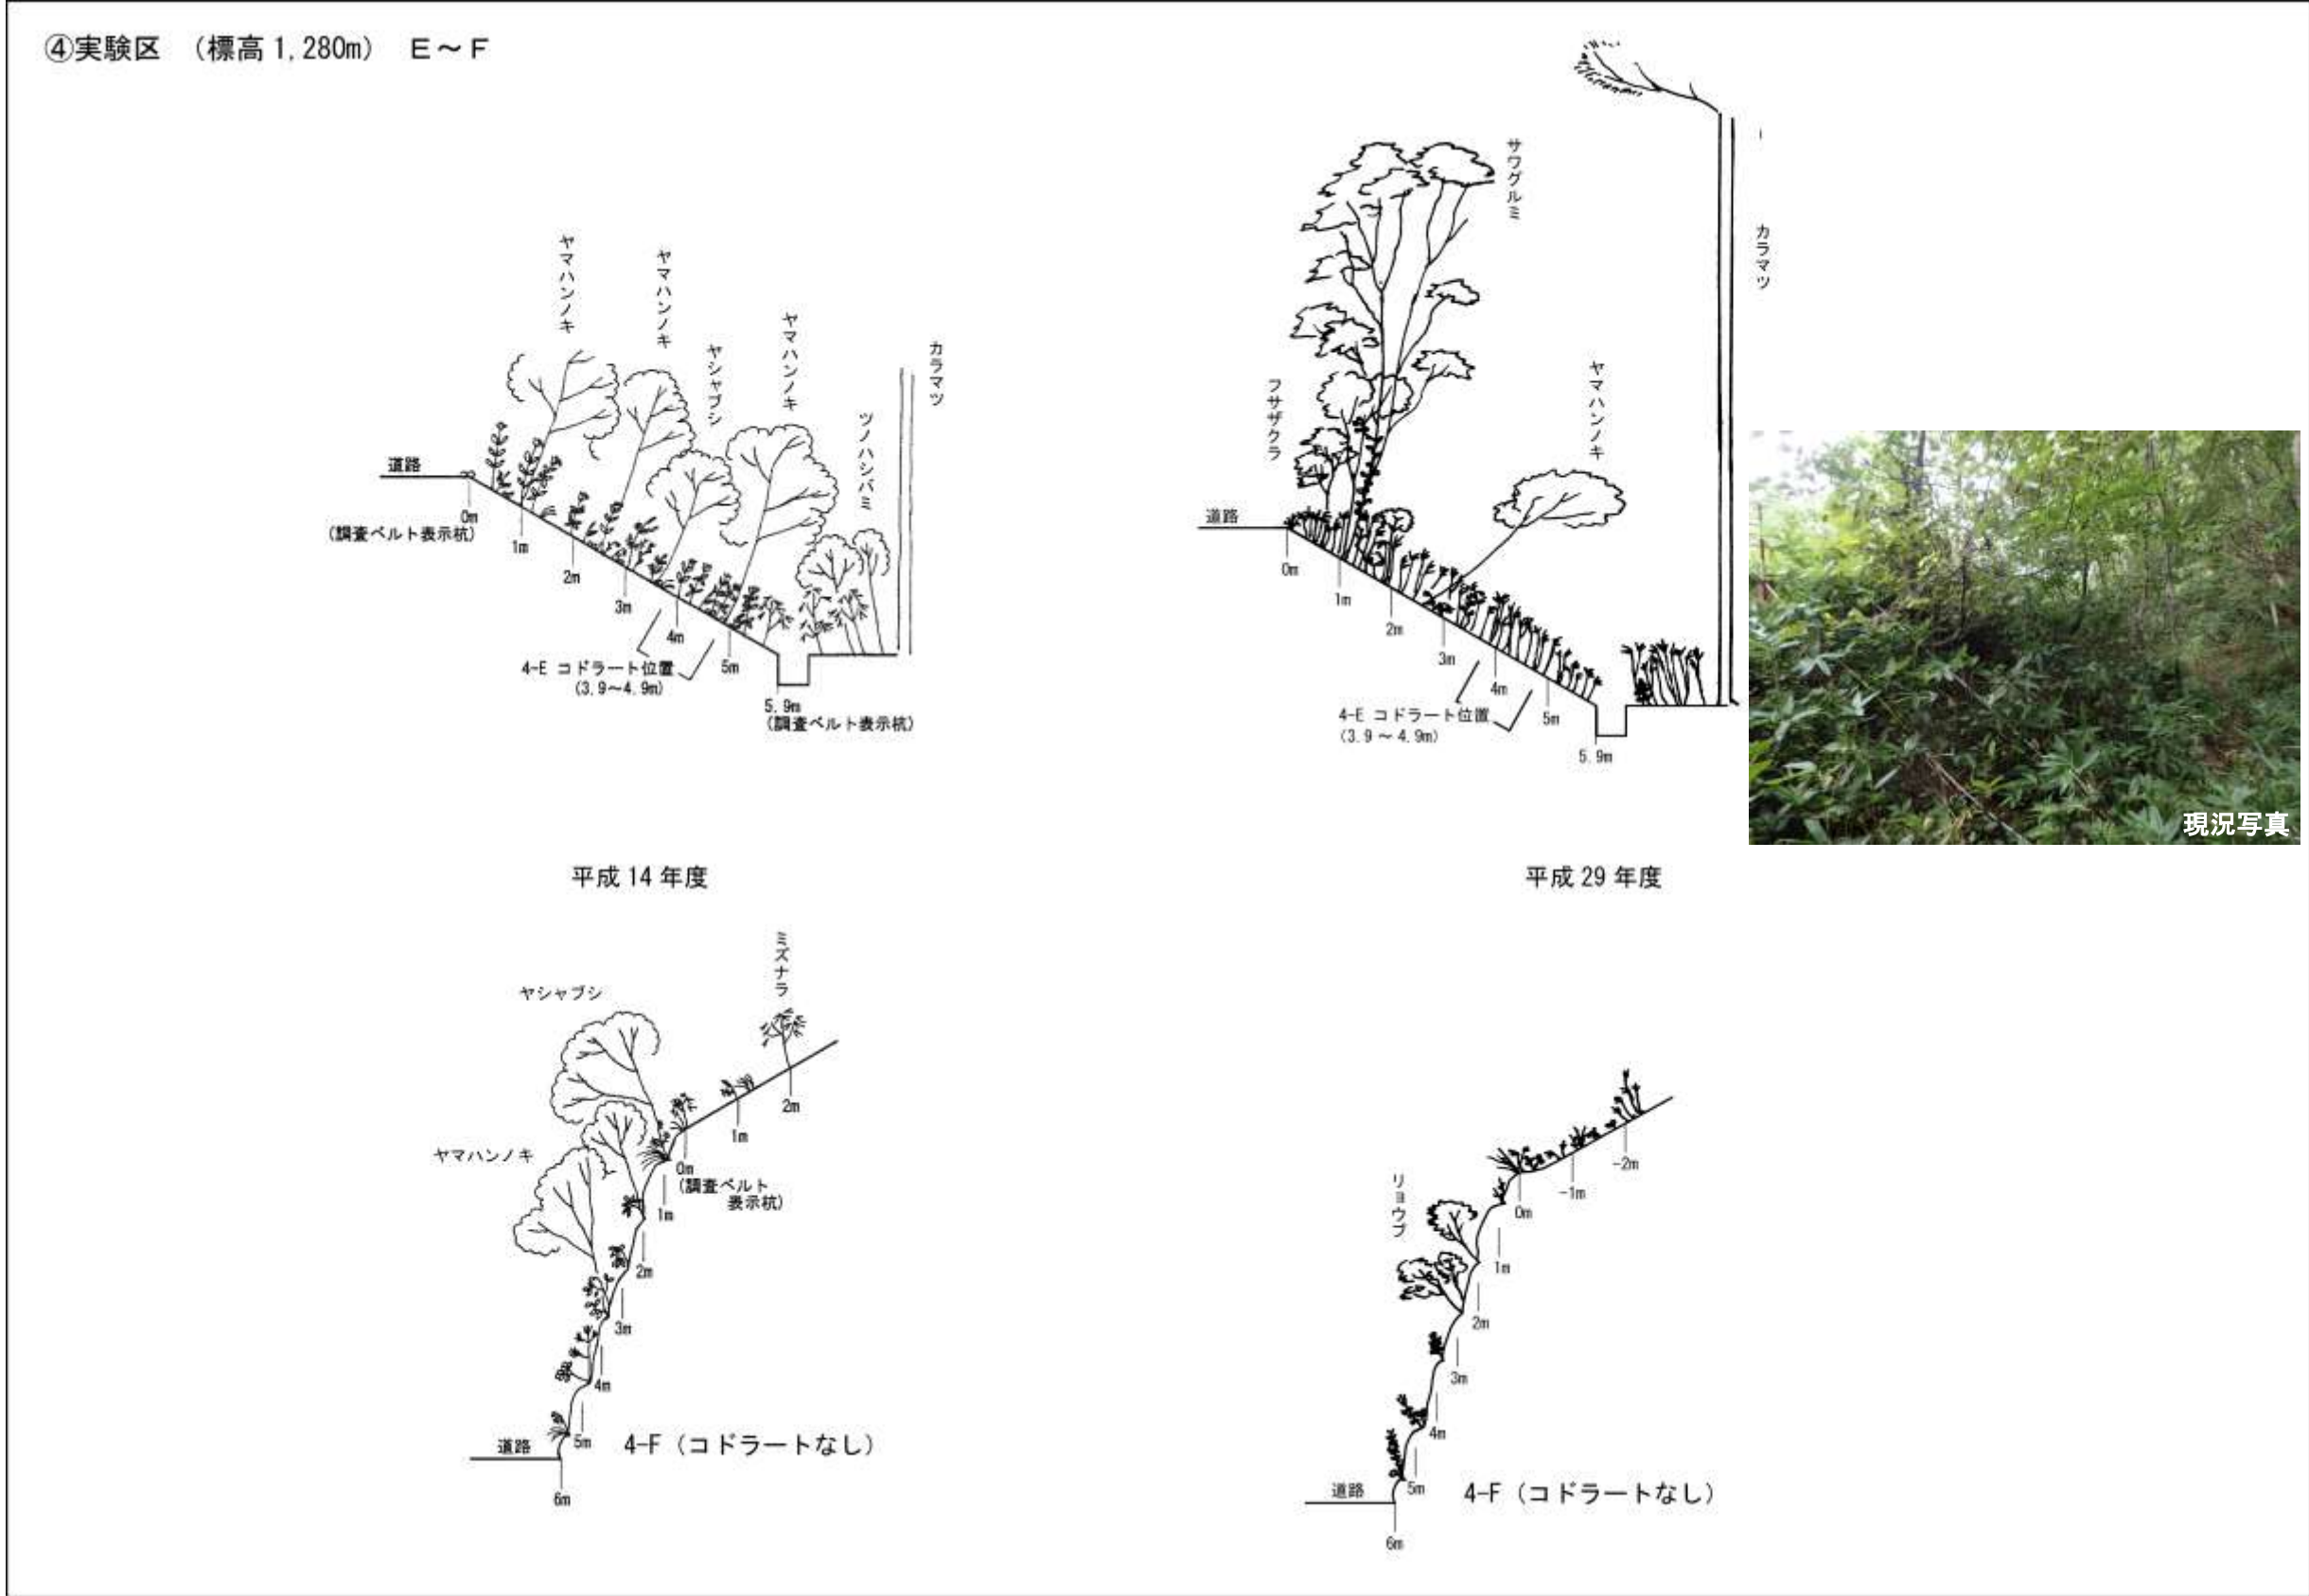
図 3-7(1) ベルトトランセクト断面模式図 (法面表土実験区)

ベルトトランセクト周辺に生育する種の確認状況を表 3-10 に示す。また、平成 14 年度と今年度の調査結果として断面模式図を図 3-7 に示す。

盛土法面（4-A～4-D）では、除草されていた。除草後に残された枯れ草などから、ススキ、ワラビなどが優占する多年生草本群落に、ヤマハギ、イヌコリヤナギなどの低木が生育していたと考えられる。経年的に除草されているため、表土厚に差を設けた法面表土実験区として十分な比較検討ができなかったものの、現状では A～D の各地点に差はみられなかった。

盛土法面（4-E）では、谷部にあたり、山側から種子が供給されたサワグルミが亜高木層に達していたほか、サワシバ、オヒョウもみられた。その他木本ではヤマハンノキ、ヤシャブシなどが低木層から亜高木層に多く生育していた。草本層にはチマキザサが優占し、ゴマナ、クロバナヒキオコシなど林縁環境に特徴的な種が生育していた。

巨石積（4-F）においても、除草されており、低木類も伐採されていた。リョウブ、ヤマハンノキ、ヤシャブシ、ススキなどが生育していた。

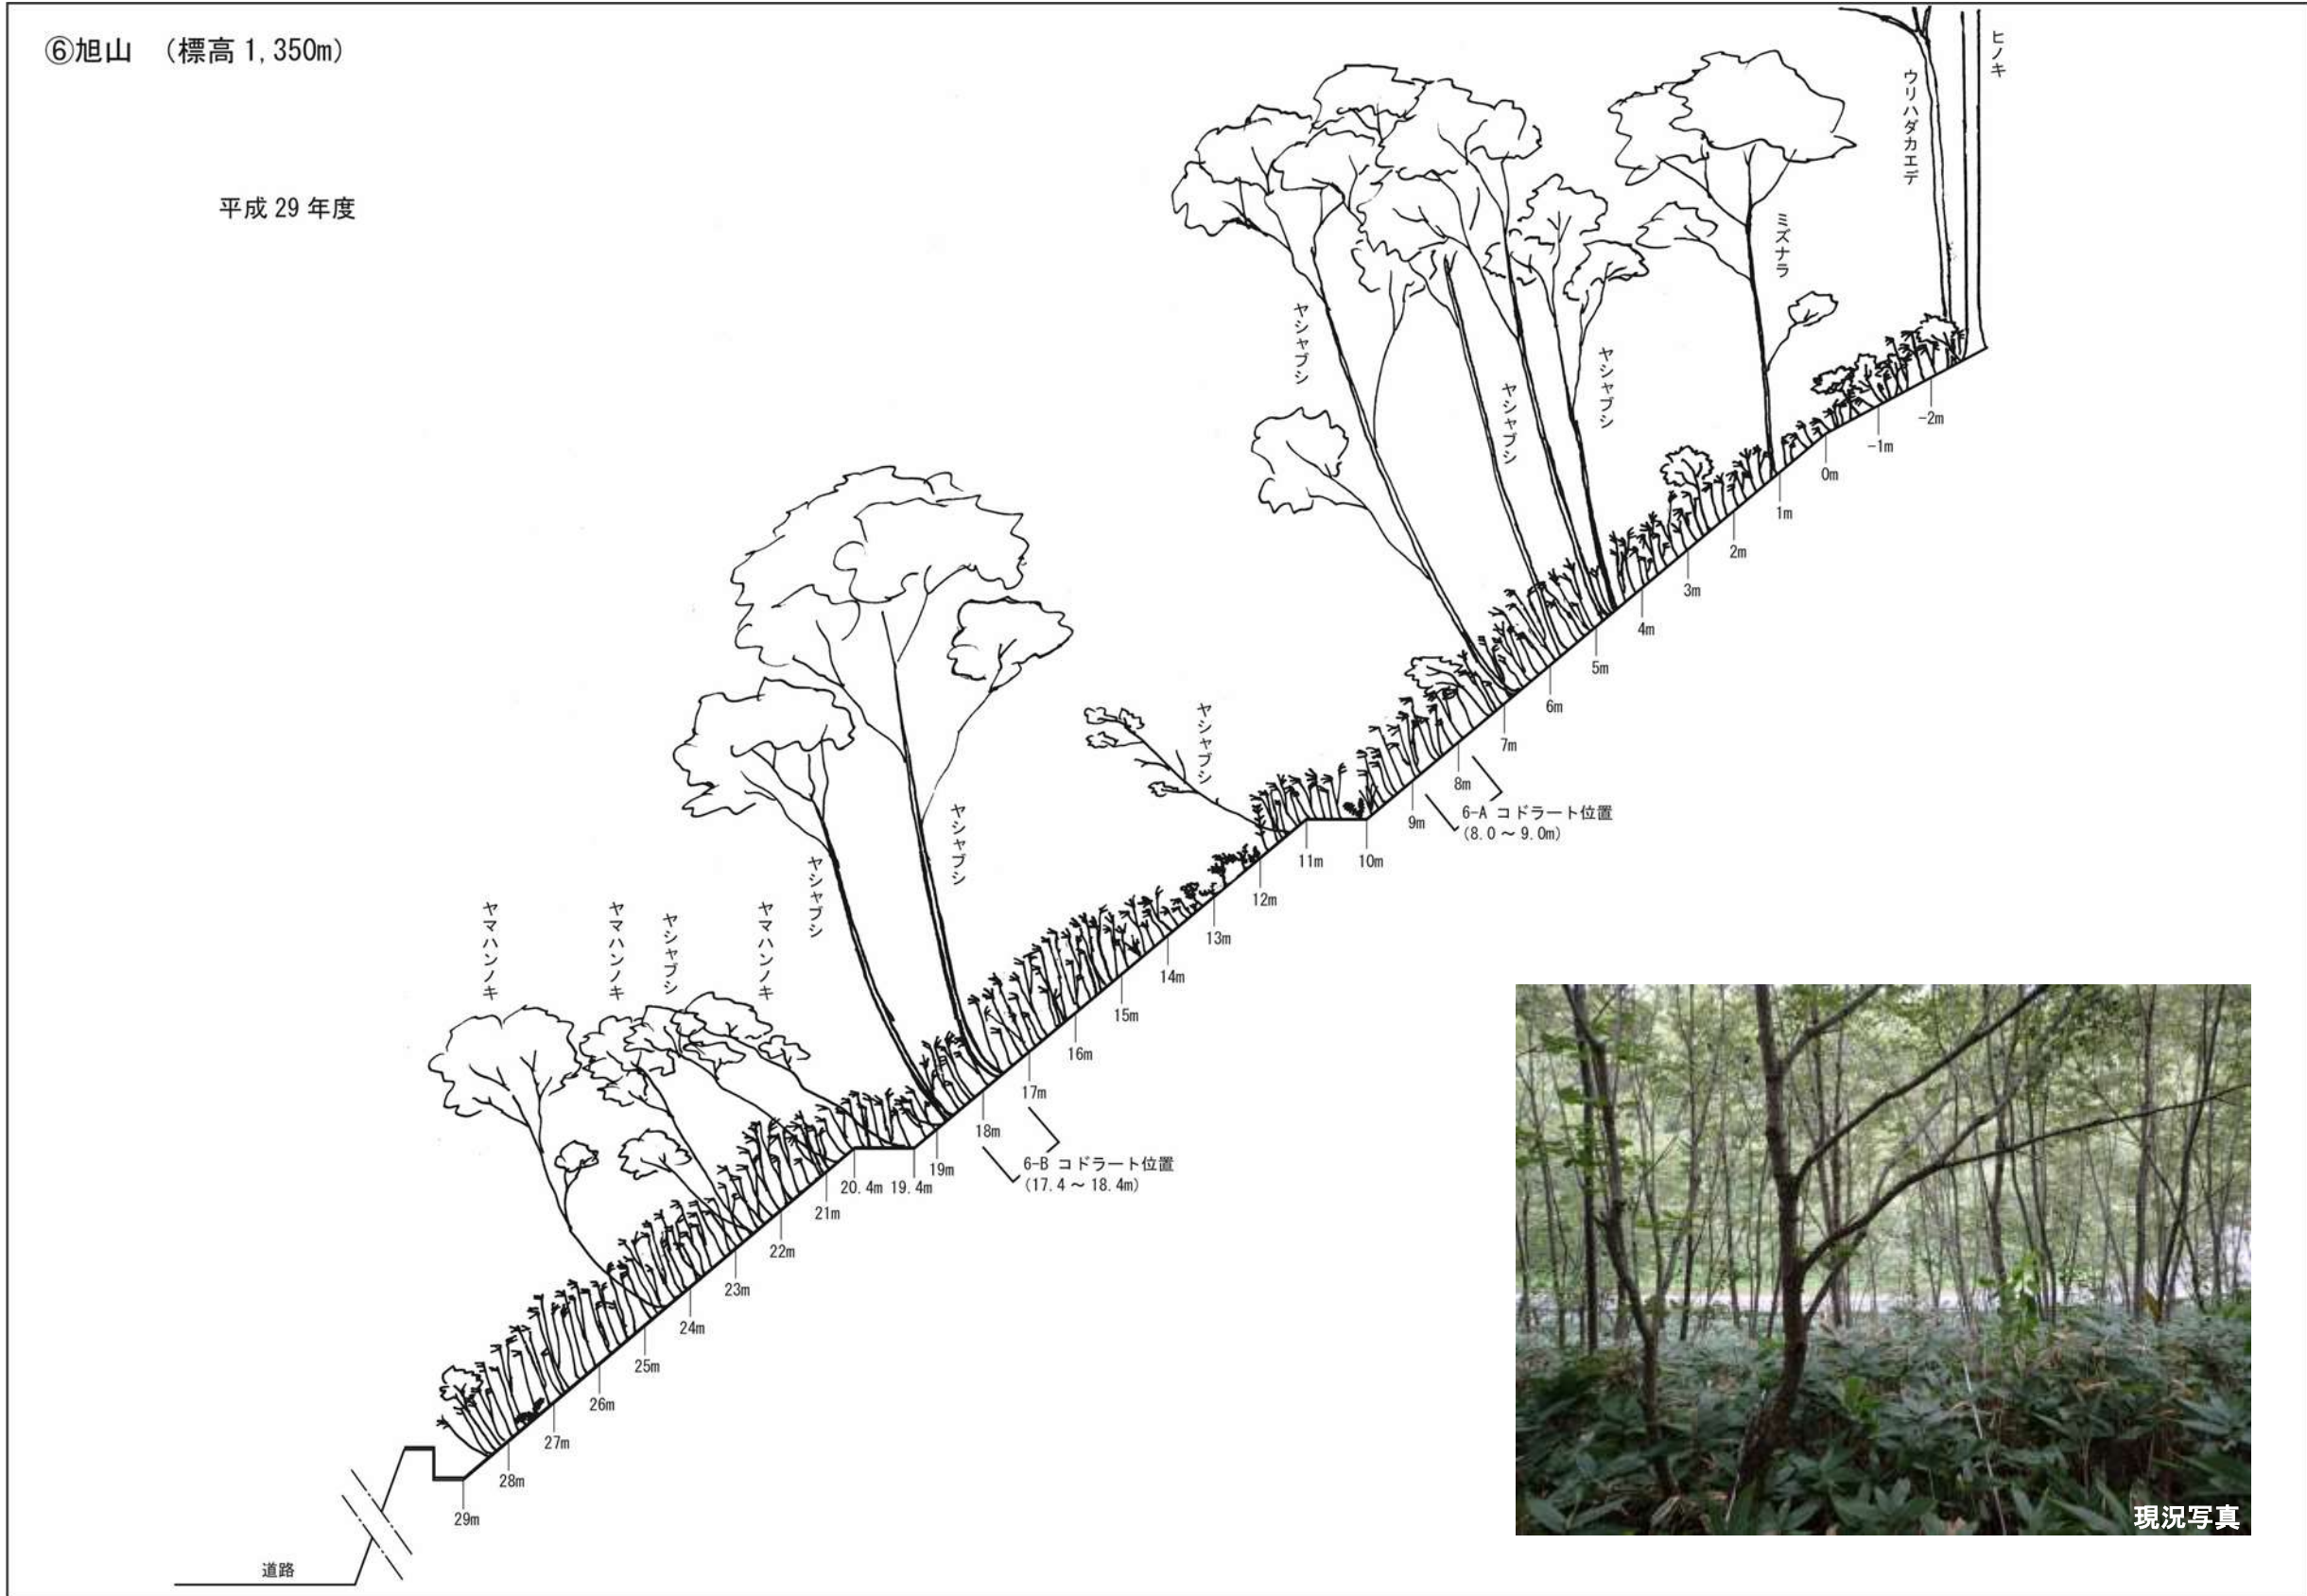
図 3-9(2) ベルトランセクト断面模式図 (旭山) 平成 29 年度

ベルトトランセクト周辺に生育する種の確認状況を表 3-14 に示す。また、平成14年度と今年度の調査結果として断面模式図を図 3-9 に示す。

切土法面（6-A、6-B）では、ヤシヤブシ、ヤマハンノキが優占する高木林となり、下層にはクマイザサが密生していた。
