第12節 景観

対象事業実施区域及びその周辺における景観資源・構成要素及び主要な景観の状況を調査し、工事中における土地造成（切土・盛土）、樹木の伐採及び廃材・残土等の発生・処理、供用時における太陽光発電施設の存在による周辺環境への影響について予測及び評価を行った。

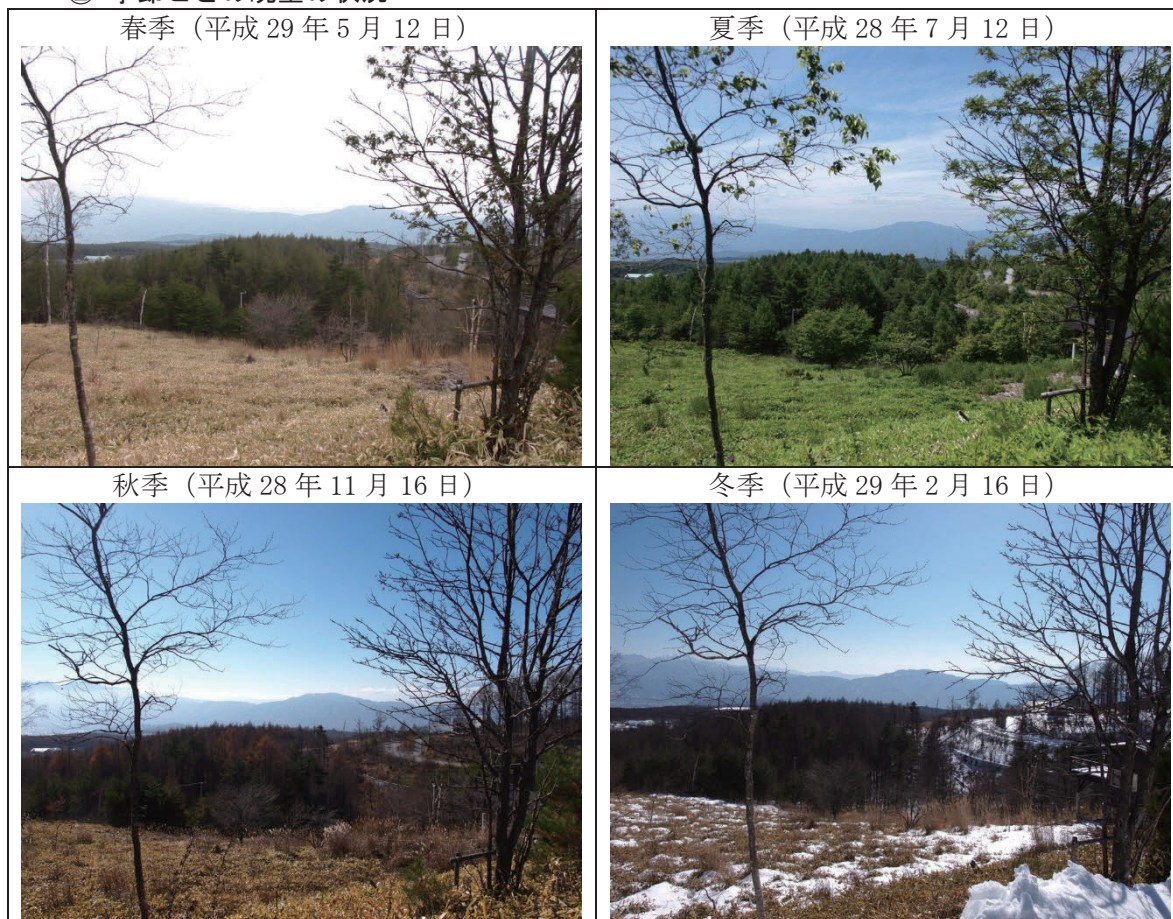
図 4-12-5 地点 2 の眺望の状況

| 主要な景観の状況 | 対象事業実施区域境界まで約0.7kmと近接している。対象事業実施区域との間に樹林帯があり、その隙間に見える斜面が対象事業実施区域である。別荘地内であり、周囲は広葉樹やカラマツ林が主体の森林となっている。春から秋までは緑が多く、晩秋には落葉する。 | | |

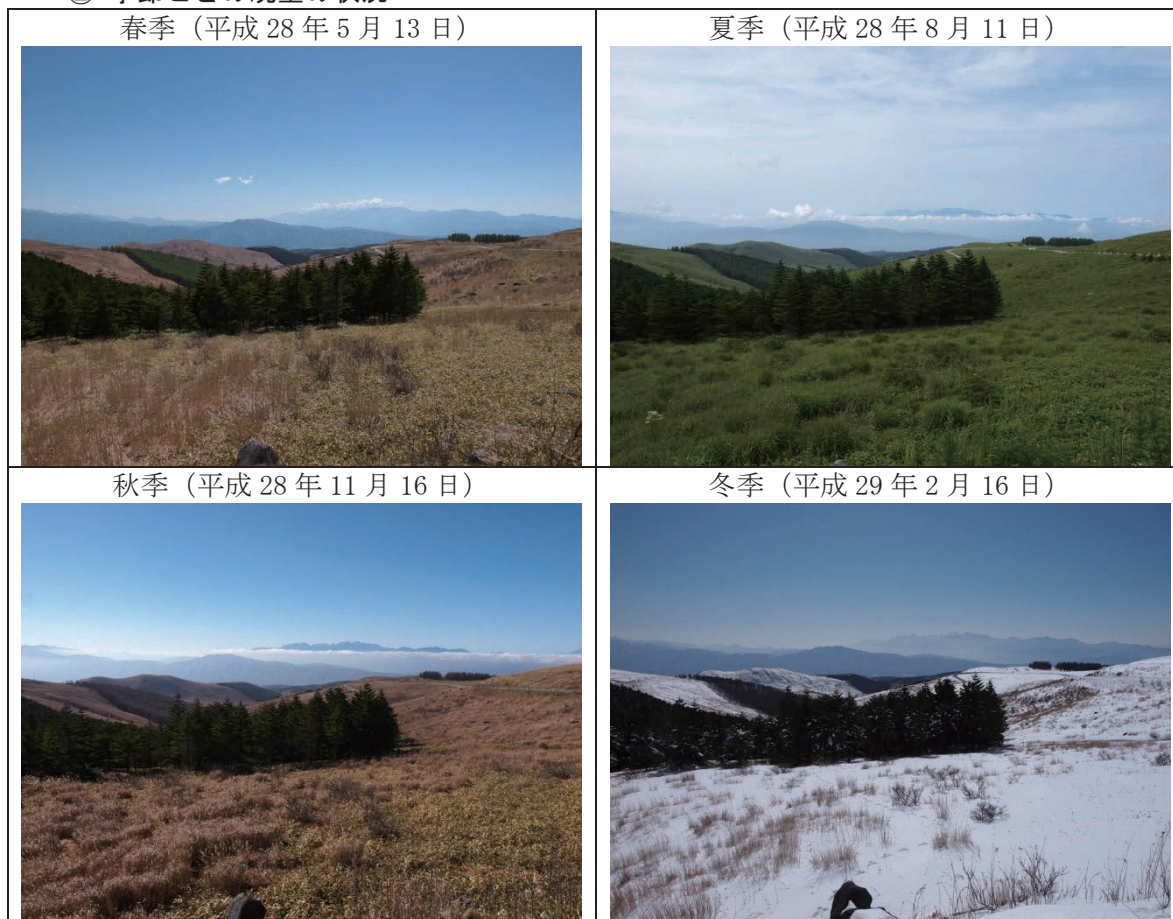
図 4-12-7 地点 3 の眺望の状況

| 主要な景観の状況 | 対象事業実施区域境界までは約 5.1km 離れている。霧ヶ峰草原の中心部であり、草原が広がる独特な景観が見られる。遠景は諏訪盆地を挟んで守屋山と、その向こうに中央アルプスの山並みが連なる。対象事業実施区域は、谷状の鞍部に斜面の一部が垣間見える。草原が主体のため、緑となるのは初夏～初秋の短い期間である。付近にはニッコウキスゲやマツムシソウなど、高原草地に特有の植物が多数見られる。冬季は積雪に覆われる。 | | |

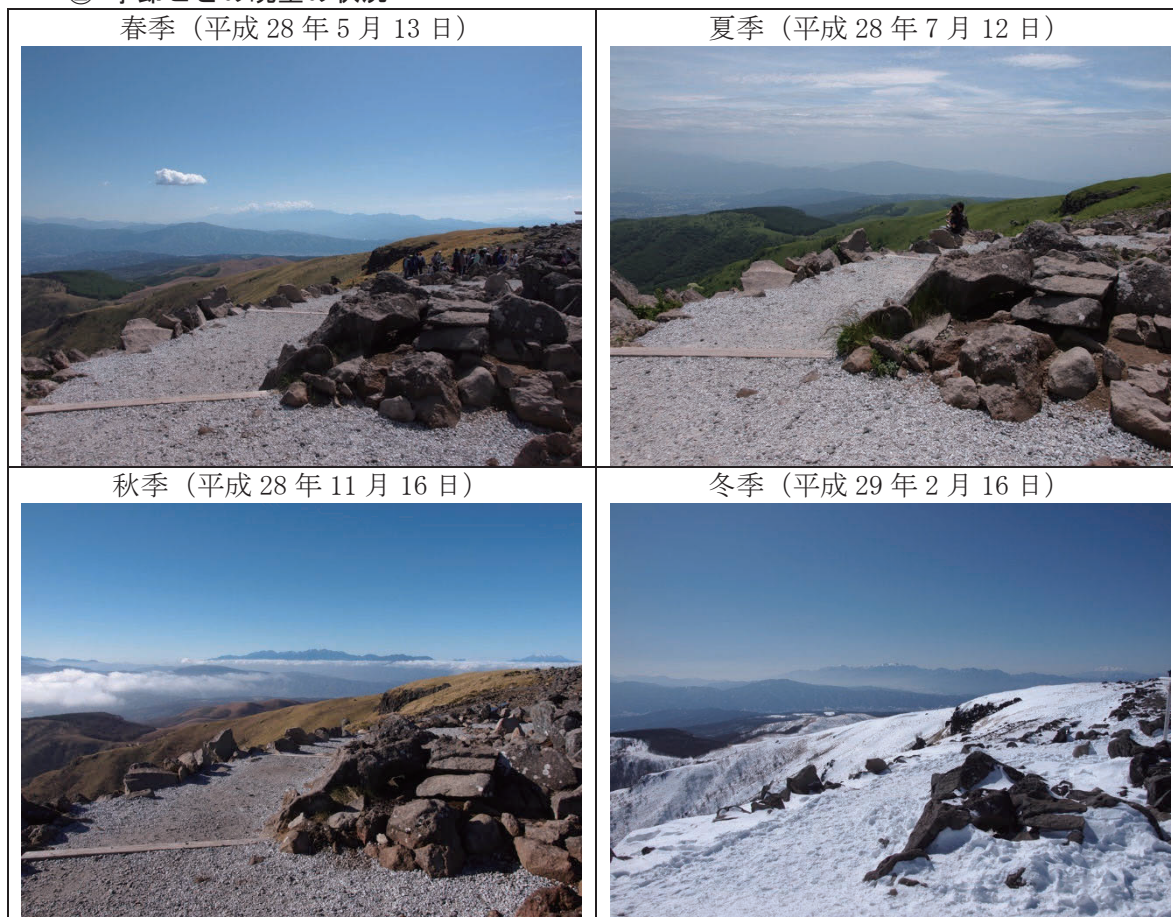
図 4-12-9 地点 4 の眺望の状況

| 主要な景観の状況 | 対象事業実施区域境界までは約 5.7km 離れている。車山の周辺は霧ヶ峰の草原地帯であり、草原が広がる独特な景観が見られる。遠景は諏訪盆地を挟んで守屋山と、その向こうに中央アルプスの山並みが連なる。対象事業実施区域は、手前下方の小ピーク・ガボッチョの右奥に斜面の一部が見える。草原が主体のため、緑となるのは初夏～初秋の短い期間である。冬季は積雪に覆われる。 | | | |

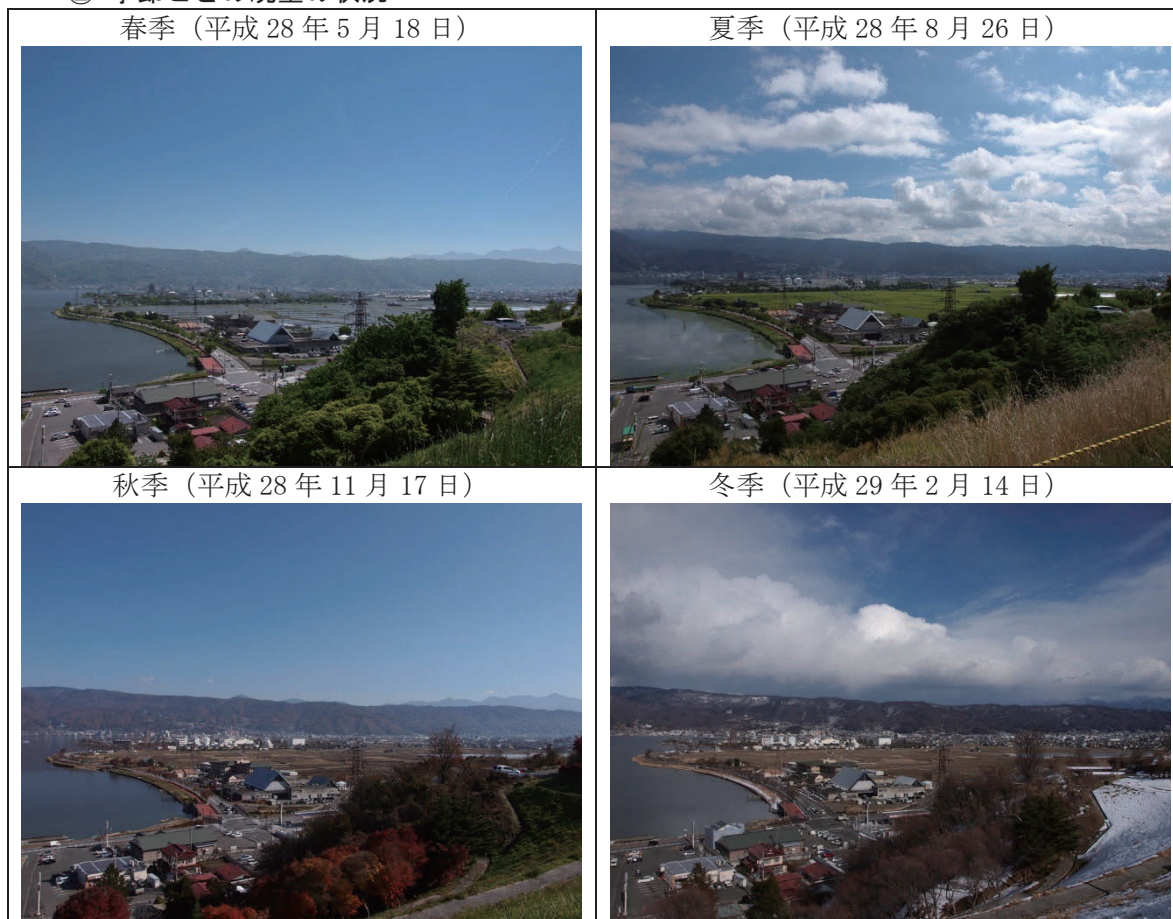
図 4-12-11 地点 5 の眺望の状況

| 主要な景観の状況 | 対象事業実施区域境界までは約7.3km 離れている。高台からの景観であり、眼下には諏訪湖と水田や市街地、遠景は霧ヶ峰から諏訪盆地へ下る斜面と、その向こうに八ヶ岳連峰が望める。対象事業実施区域は尾根越しの反対側斜面であり、尾根筋の一部が見える。水田はイネの生育に伴い景観が変化する。また遠景の山は、夏は緑、秋から冬を経て春までは落葉し茶色となる。高速道路沿いは広葉樹が生育しており、秋は紅葉が楽しめる。 | | | |

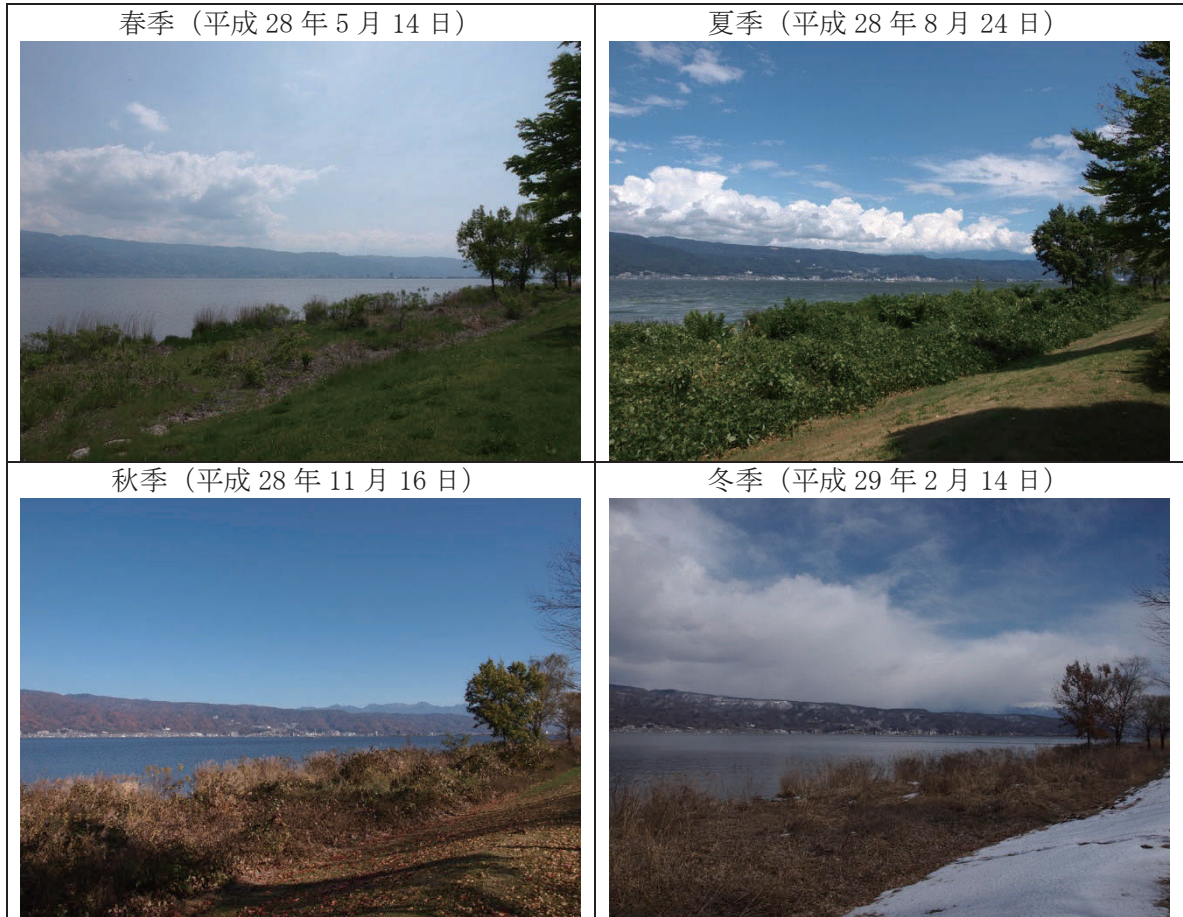
図 4-12-13(1) 地点 6 の眺望の状況（方向 1）

| 主要な景観の状況 | 対象事業実施区域境界までは約 8.2km 離れている。諏訪湖岸に位置し、近景の岸边はヨシ原、遠景は霧ヶ峰から八ヶ岳に連なる山並みが望める。対象事業実施区域は尾根越しの反対側斜面であり、尾根筋の一部が見える。ヨシ原は春～秋は緑、秋～春は茶色となる。また、遠景の山は、夏は緑、秋から冬を経て春までは落葉し茶色となる。冬季は積雪があるが、平地部に位置するため少ない。諏訪湖は厳冬期には結氷することがあり、特異な景観が見られる。 | | |

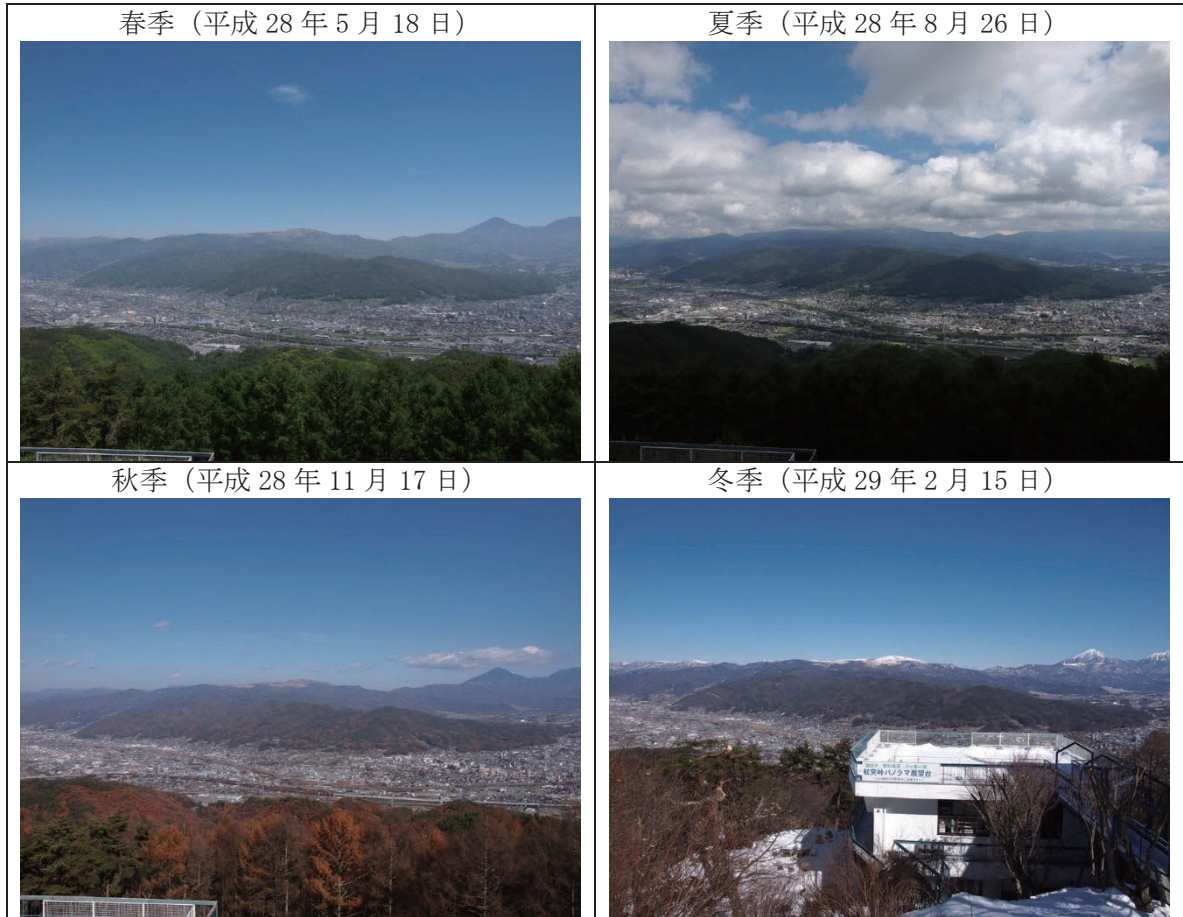
図 4-12-15(1) 地点 7 の眺望の状況（焦点距離 28 ミリ）

| 主要な景観の状況 | 対象事業実施区域境界までは約 9km 離れている。諏訪盆地の縁にあたる位置であり、眼下に諏訪盆地とその背後に霧ヶ峰や八ヶ岳連峰の山並みを眺められる、絶景ポイントである。対象事業実施区域は、諏訪盆地から車山に至る斜面の中腹に位置し、尾根筋の斜面が見える。遠景の山は、夏は緑、秋から冬を経て春までは落葉し茶色となる。冬季は積雪があり、雪化粧をした風景が見られる。 | | |

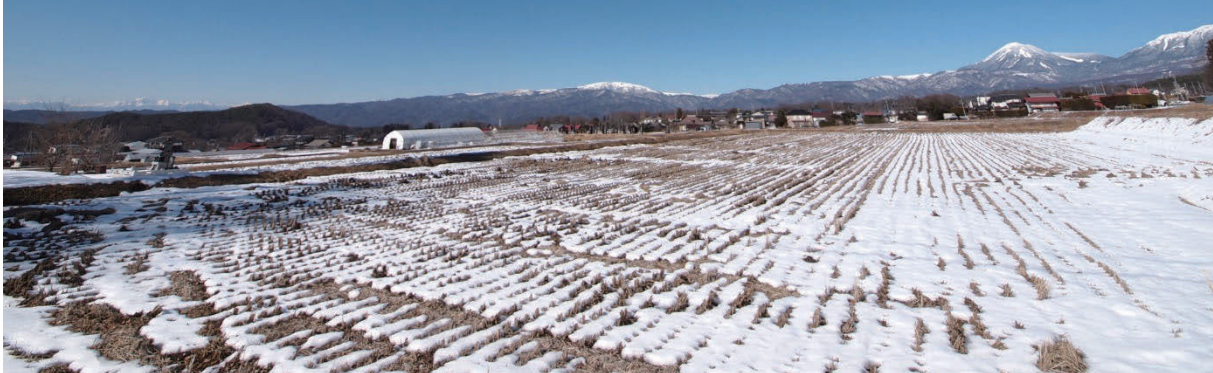
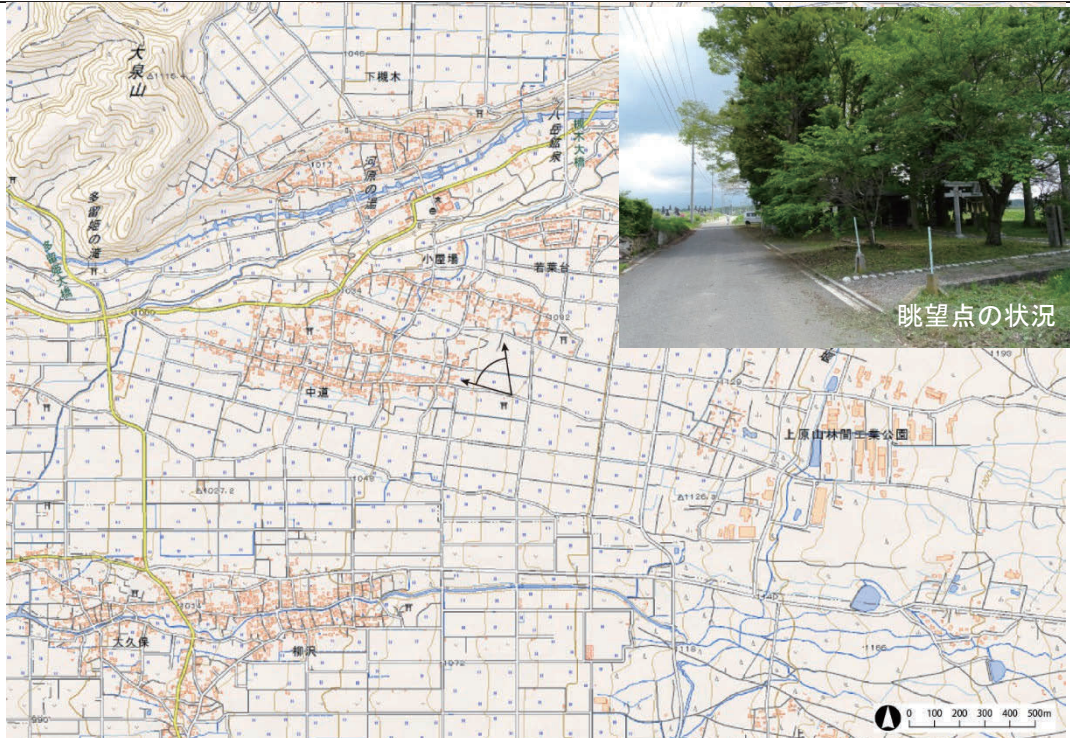
図 4-12-18 地点 9 の概要

| 主要な景観の状況 | 対象事業実施区域境界までは約 10.7km 離れている。近景は農地と集落、遠景に霧ヶ峰・車山の山地が望める。対象事業実施区域は、霧ヶ峰から延びる斜面の上部に位置し、尾根筋の斜面の一部が見える。周囲に広がる水田は、イネの生育に伴い景観が変化する。遠景の山は、夏は緑、秋から冬を経て春までは落葉し茶色となる。 | | |

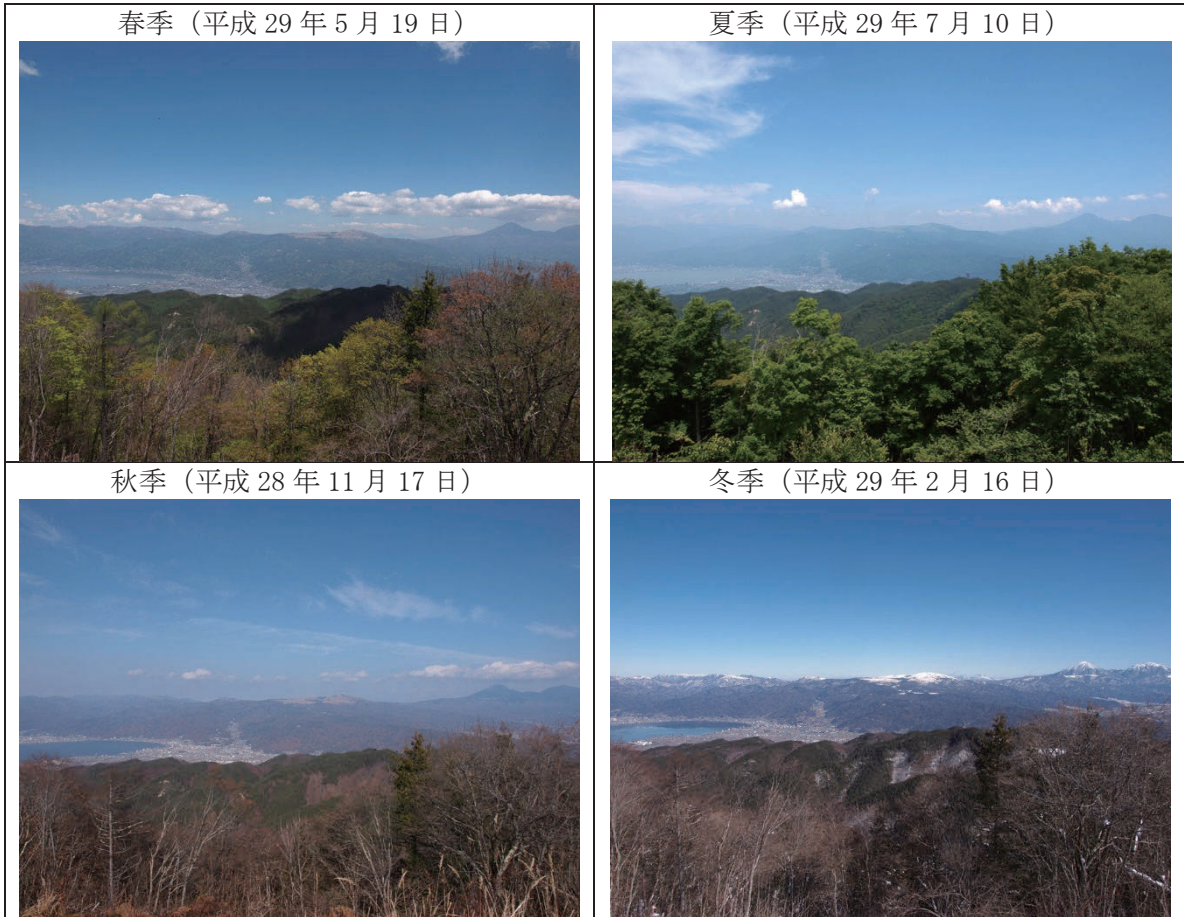
図 4-12-21 (1) 地点 10 の眺望の状況（焦点距離 28 ミリ）

| 主要な景観の状況 | 対象事業実施区域境界までは約 11.1km 離れている。山頂からは諏訪盆地と諏訪湖、霧ヶ峰、八ヶ岳連峰をはじめ、南アルプス、中央アルプス、北アルプスなど周囲の山岳の眺望が得られる。対象事業実施区域は、諏訪盆地を挟んだ向かい側の斜面であり、尾根筋を中心に比較的広い範囲が見える。山頂周囲と遠景は森林であり、夏は緑、秋から冬を経て春までは落葉し茶色となる。冬季は積雪があるものの、良好な眺望が得られることから、多くの登山者が利用している。 | | | |
