3) 湿地実態調査結果

(1) 湿地実態調査結果

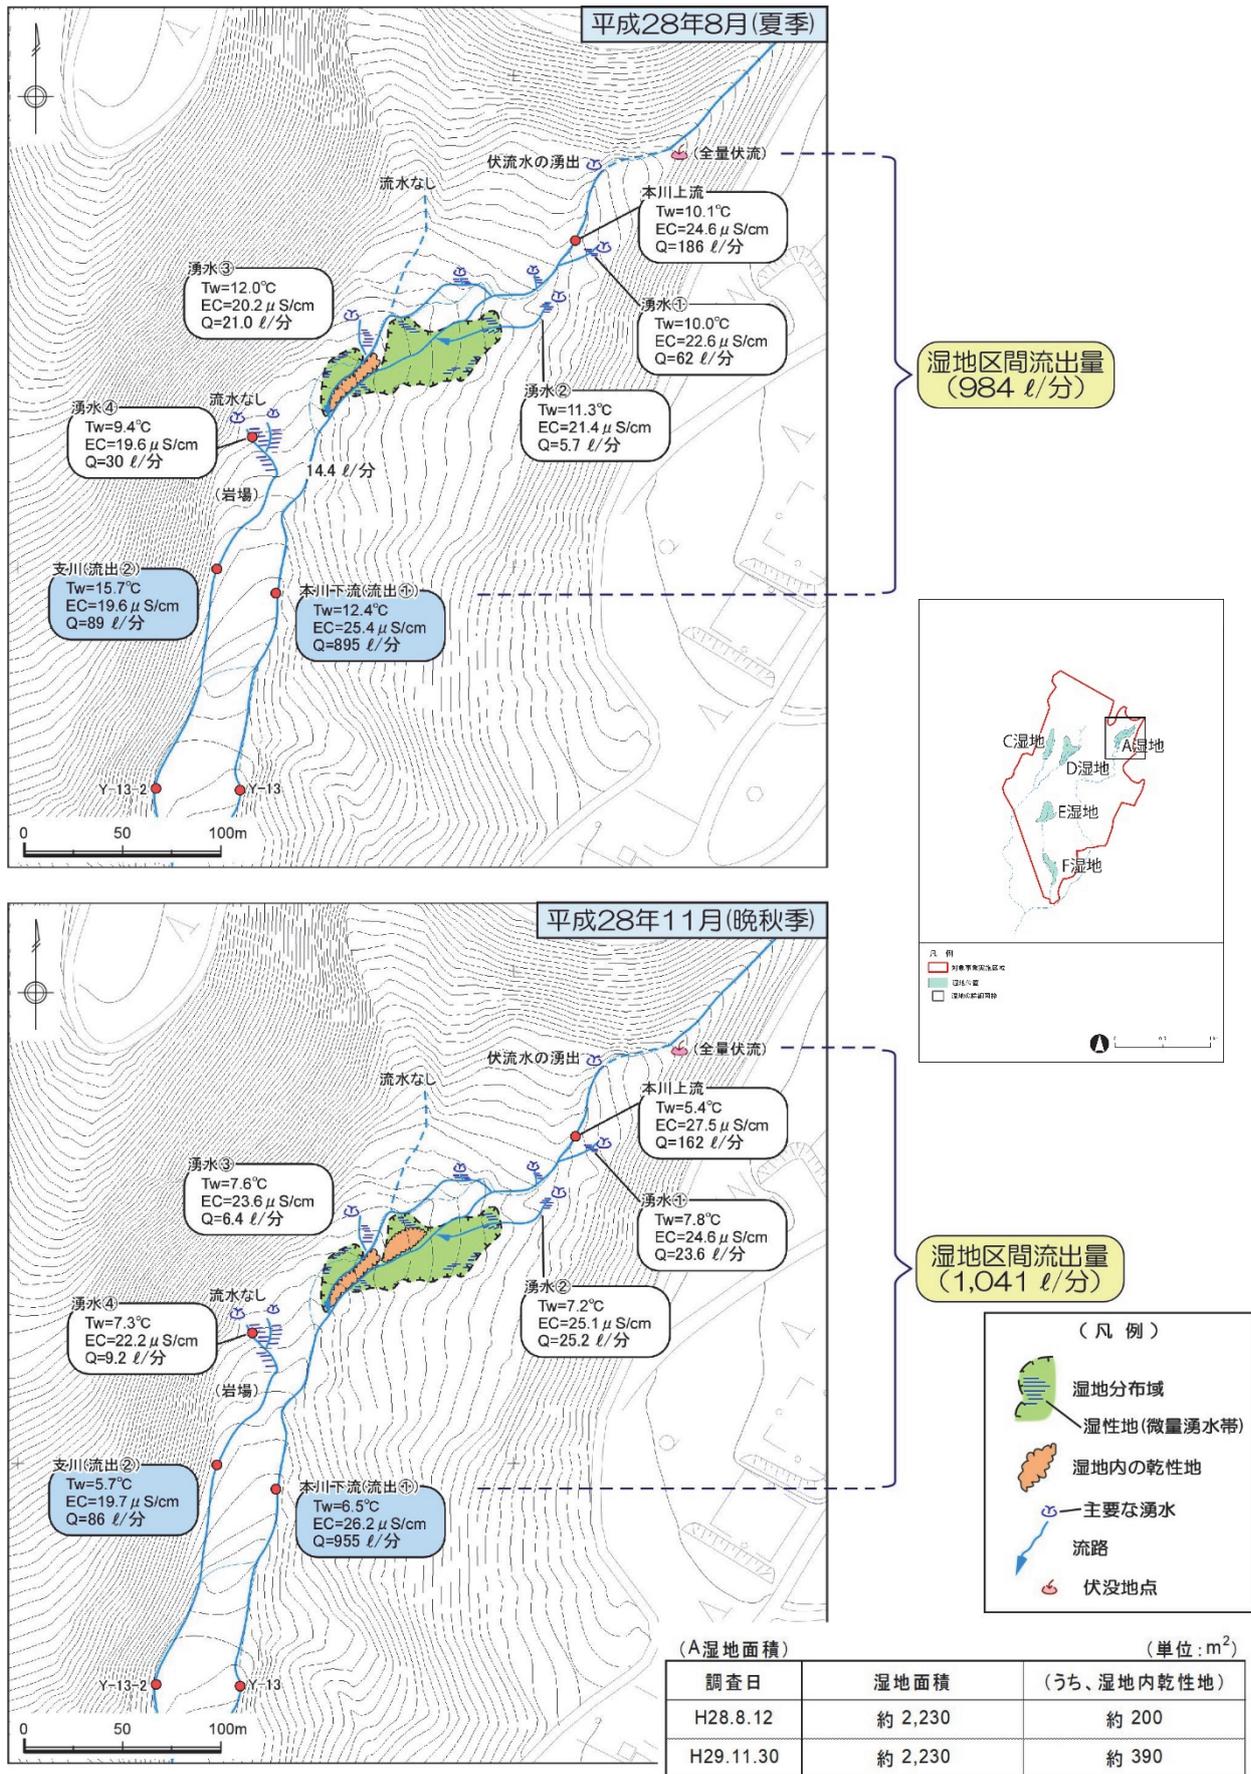
図 4-6-14 湿地実態調査結果 (A湿地)

【A 湿地】(図 4-6-14, 写真 4-6-1 参照)

- ・ 湿地面積は、約 2,230m²、このうち乾性地在夏季で約 200m²、晩秋季で約 390m²となり、晩秋季で乾性地在広がっている。
- ・ 上流からの河川水 (Y-8) は、降雨時以外途中で伏流し、湿性地向の地表流の流入が無いが、湿地上流部において夏季で 1860/分、晩秋季で 1620/分の湧水が認められる。
- ・ 湿地分布域には、数箇所の湧水が認められる。特に右岸側で顕著な湧水分布を示している。
- ・ 湿地区間の河川増加量は、夏季で 9840/分、晩秋季で 1,0410/分となっている。

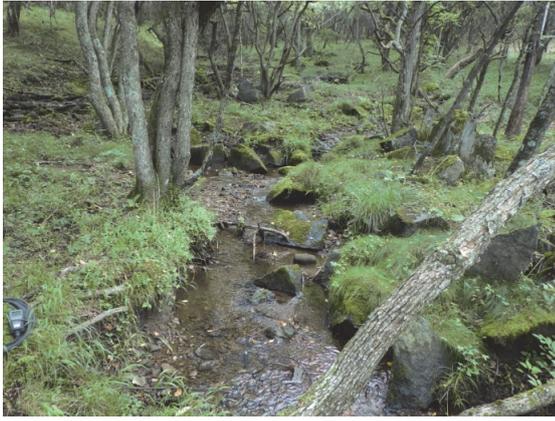
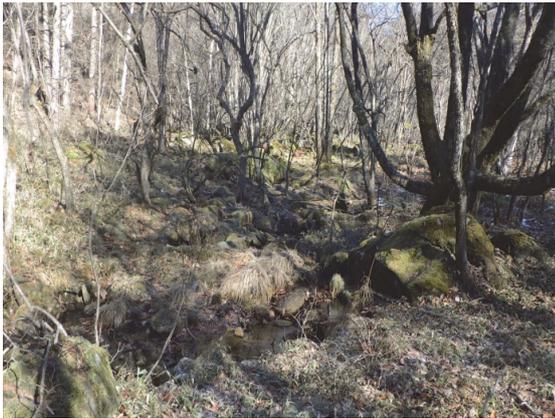
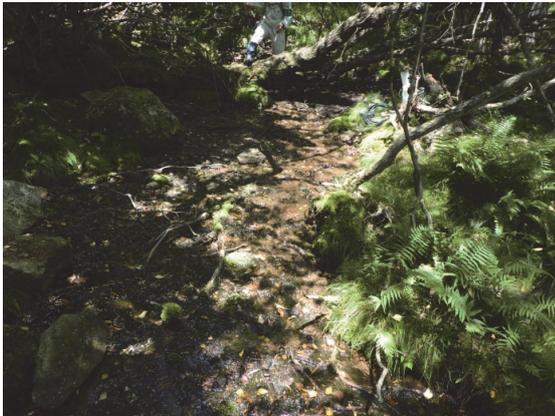
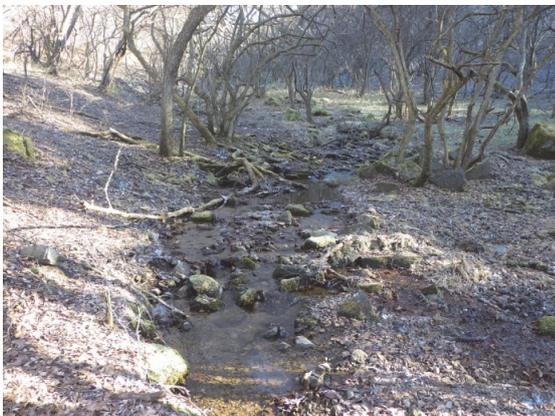
写真 4-6-1 A 湿地の状況

A 湿地状況（夏季）

A 湿地状況（晩秋季）

A 湿地下流の河川水（夏季）

A 湿地下流の河川水（晩秋季）

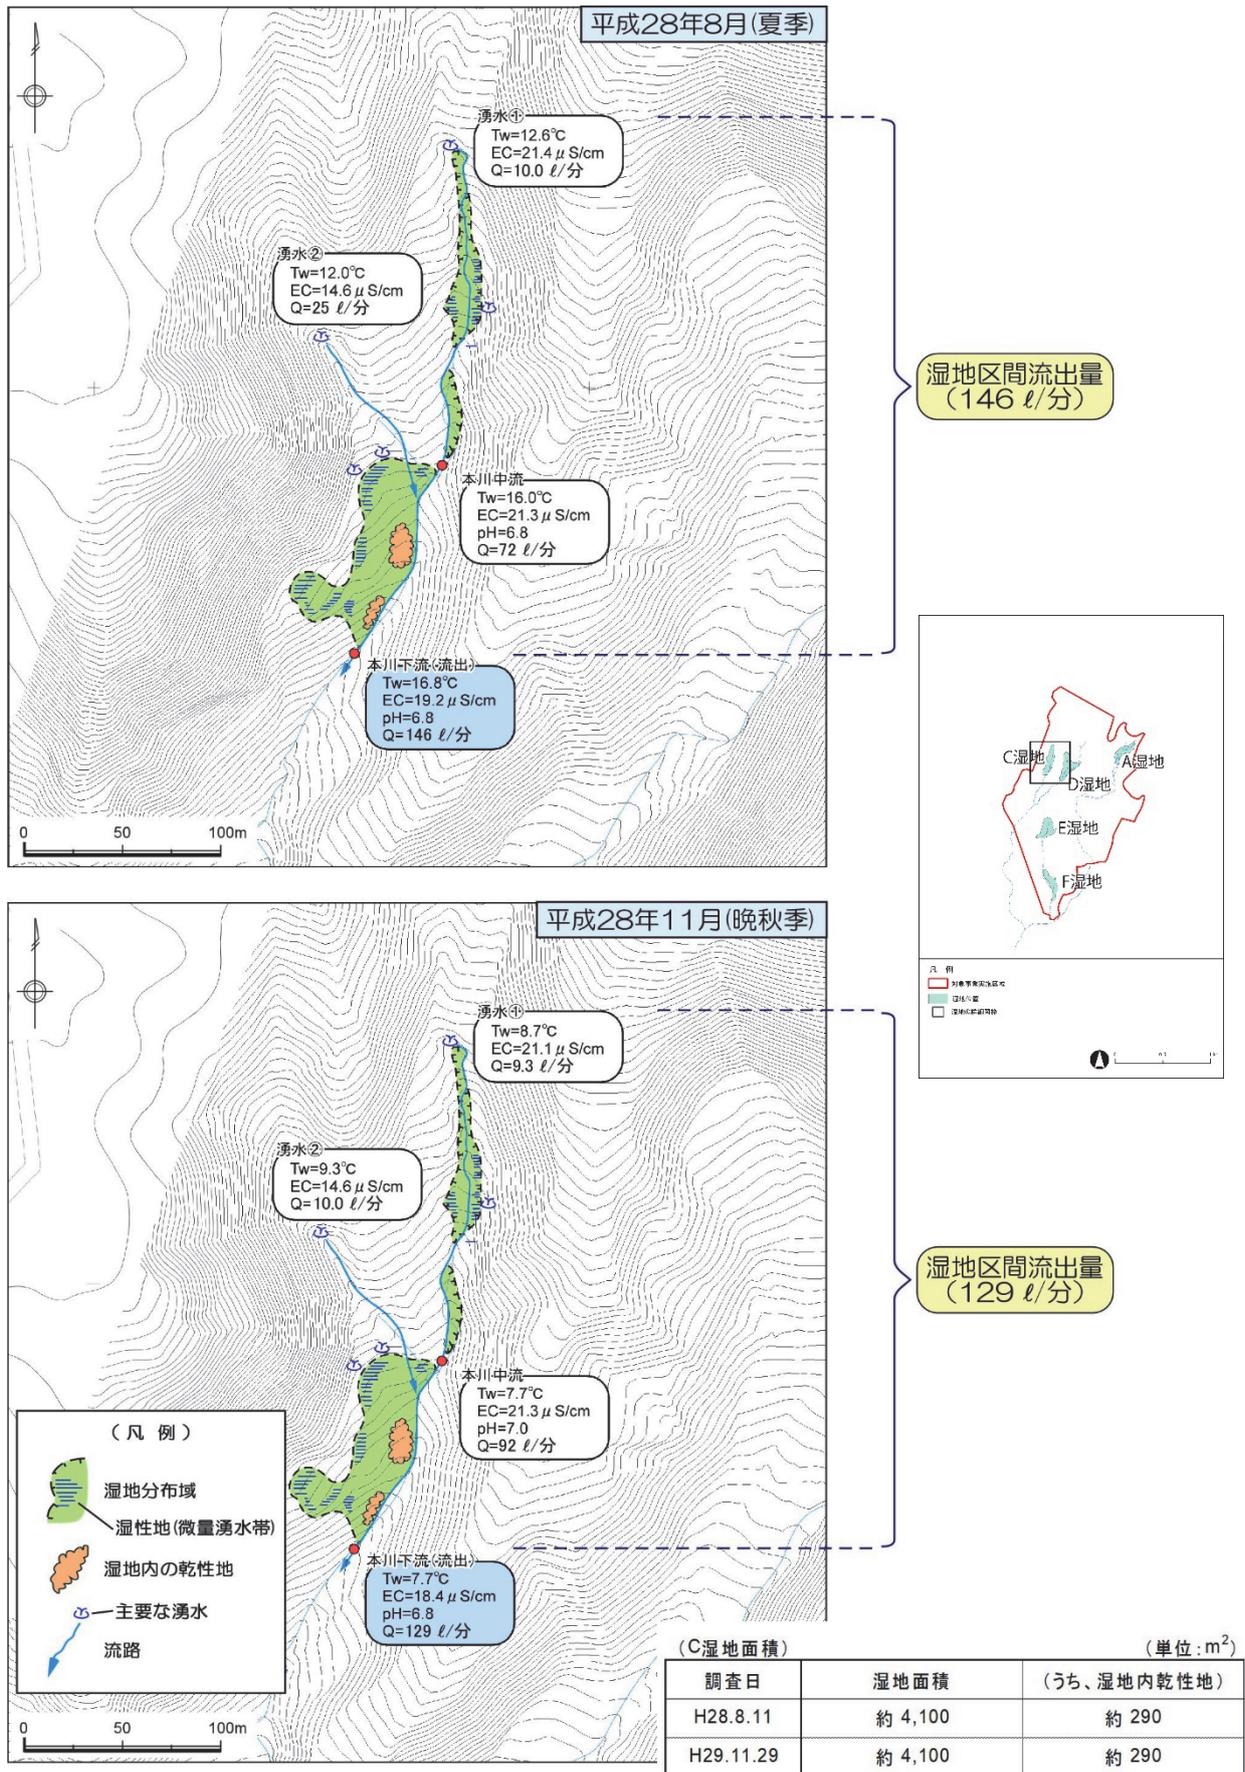
図 4-6-15 湿地実態調査結果 (C湿地)

【C 湿地】(図 4-6-15, 写真 4-6-2 参照)

- ・ 湿地面積は、約 4,100m²、このうち乾性地在夏季で約 290m²、晩秋季で約 290m²となり、夏季、晩秋季とも変化が少ない状況である。
- ・ 上流からの河川流入はなく、流域の源頭に位置している。
- ・ 湿地分布域には、数箇所の湧水が認められる。特に右岸側で顕著な湧水分布を示している。
- ・ 湿地区間の河川増加量は、夏季で 1460/分、晩秋季で 1290/分となっている。

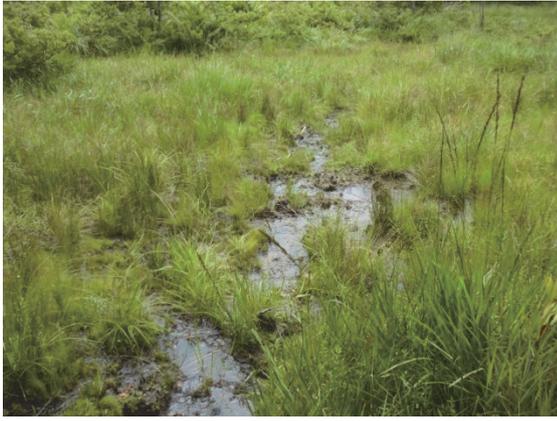
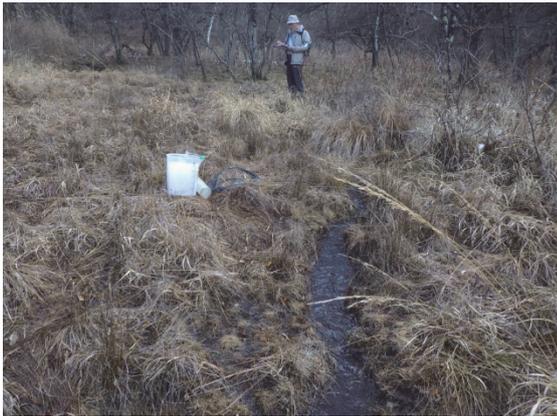
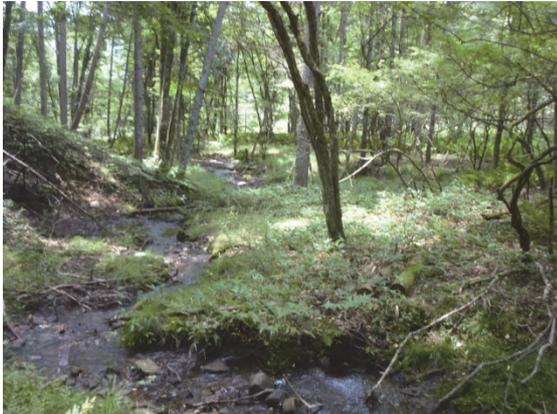
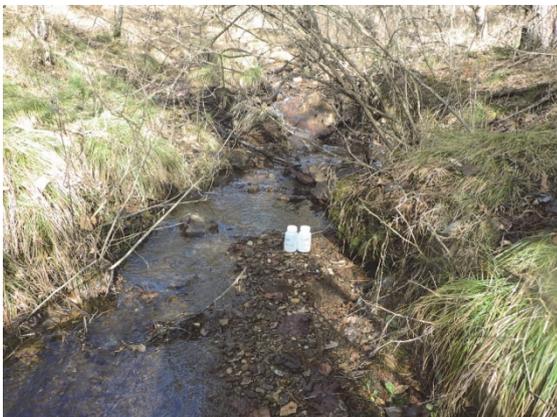
写真 4-6-2 C 湿地の状況

C 湿地状況（夏季）

C 湿地状況（晩秋季）

C 湿地下流の河川水（夏季）

C 湿地下流の河川水（晩秋季）
