飛騨信濃直流幹線新設工事に係る
事後調査報告書

令和2年 6月

東京電力パワーグリッド株式会社

飛騨信濃直流幹線新設工事事業

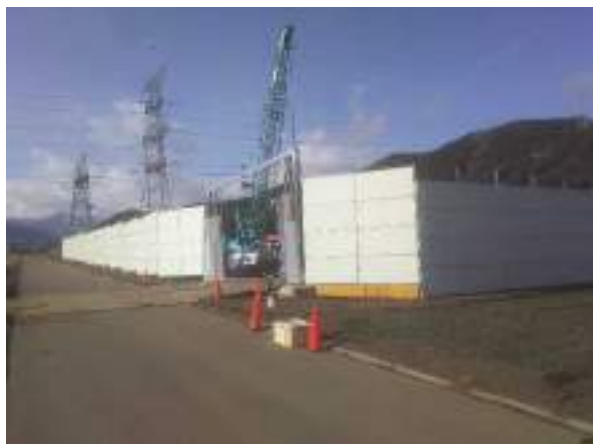
写真 6. 1-1 (1) 騒音・振動の測定状況

調査項目	調査方法	測定位置
騒音	「環境騒音の表示・測定方法」(日本工業規格 Z876. 1)に準拠した方法とした。	地上 1. 2m
低周波音	「低周波音の測定方法に関するマニュアル」(平成 12 年 10 月, 環境庁大気保全局)に準拠した方法とした。	
交通量	通過台数をハンドカウンターにより方向別にカウントする方法とした。車種分類は 3 車種(大型車, 小型車, 二輪車)とした。	-

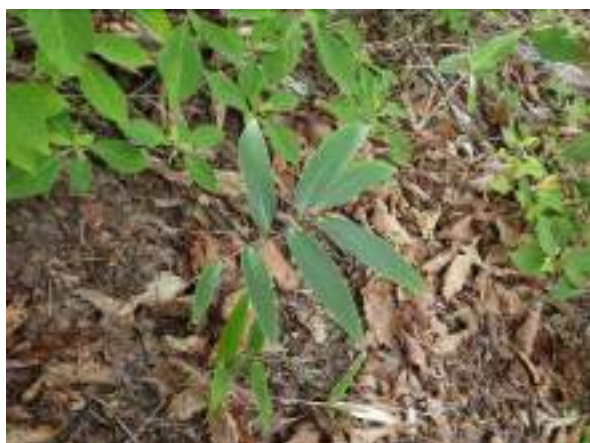
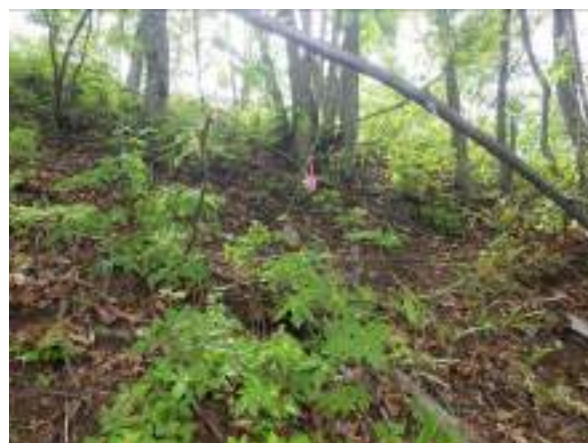
写真6.3-1(1) 移植個体の生育状況

調査結果	調査日	写真番号
<ul style="list-style-type: none"> ・環境保全措置（移植）を実施した12個体のうち、9個体の生育を確認した。 ・環境保全措置（マーキングポールの設置）を実施した2個体のうち、1個体の生育を確認した。 ・生育環境に変化はみられなかった。 	令和元年7月8日	写真6.3-1(1)～(2)
<ul style="list-style-type: none"> ・環境保全措置（移植）を実施した35個体のうち、17個体の生育を確認した。 ・生育環境に変化はみられなかった。 	令和元年7月9日	写真6.3-1(3)～(4)
<ul style="list-style-type: none"> ・環境保全措置（移植）を実施した4個体のうち、1個体の生育を確認した。 ・生育環境に変化はみられなかった。 	令和元年7月10日	写真6.3-1(5)～(6)
<ul style="list-style-type: none"> ・環境保全措置（移植）を実施した6個体のうち、5個体の生育を確認した。 ・生育環境に変化はみられなかった。 	令和元年7月11日	写真6.3-1(7)～(8)
<ul style="list-style-type: none"> ・環境保全措置（移植）を実施した7個体のうち、4個体の生育を確認した。 ・生育環境に下草が繁茂していたため、環境整備として草刈りを実施した。 	令和元年7月12日	写真6.3-1(9)～(10)

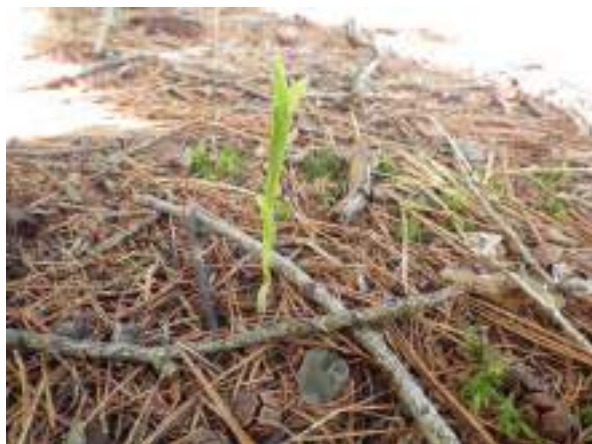
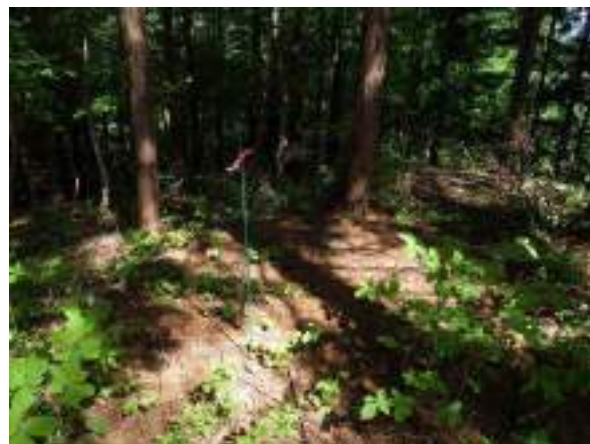
写真 6. 3-2(1) 移植個体の生育状況

調査結果	調査日	写真番号
<ul style="list-style-type: none"> 環境保全措置（移植）を実施した6個体のうち、2個体の生育を確認した。 生育環境に変化はみられなかった。 	令和元年5月22日	写真 6. 3-2(1)～(2)
<ul style="list-style-type: none"> 環境保全措置（移植）を実施した6個体のうち、3個体の生育を確認し、2個体に結実が見られた。 生育環境に変化はみられなかった。 	令和元年6月11日	写真 6. 3-2(3)～(4)

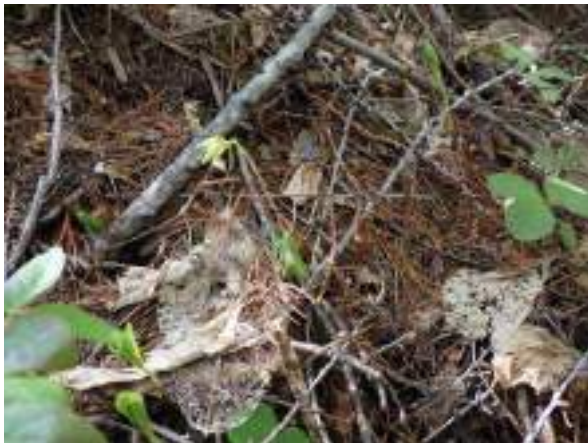
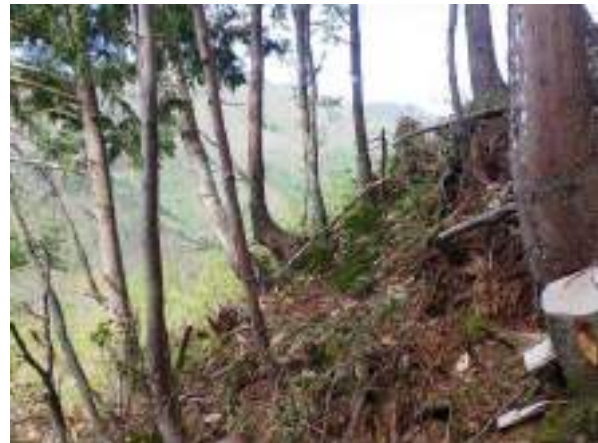
写真6.3-3(1) 移植個体の生育状況

調査結果	調査日	写真番号
<ul style="list-style-type: none"> 環境保全措置（移植）を実施した49個体のうち、25個体の生育を確認し、6個体に開花がみられた。 生育環境に下草が繁茂していたため、環境整備として草刈りを実施した。 	令和元年5月22日	写真6.3-3(1)～(2)
<ul style="list-style-type: none"> 環境保全措置（移植）を実施した11個体のうち、8個体の生育を確認した。 生育環境に変化はみられなかった。 	令和元年5月23日	写真6.3-3(3)～(4)
<ul style="list-style-type: none"> 環境保全措置（移植）を実施した49個体のうち、9個体の生育を確認した。 生育環境に下草が繁茂していたため、環境整備として草刈りを実施した。 5月調査時には25個体確認されていたが、個体数が減少しており、野生動物による食害の可能性があった。 	令和元年8月20日	写真6.3-3(5)～(6)
<ul style="list-style-type: none"> 環境保全措置（移植）を実施した11個体のうち、8個体の生育を確認した。 生育環境に変化はみられなかった。 	令和元年8月21日	写真6.3-3(7)～(8)

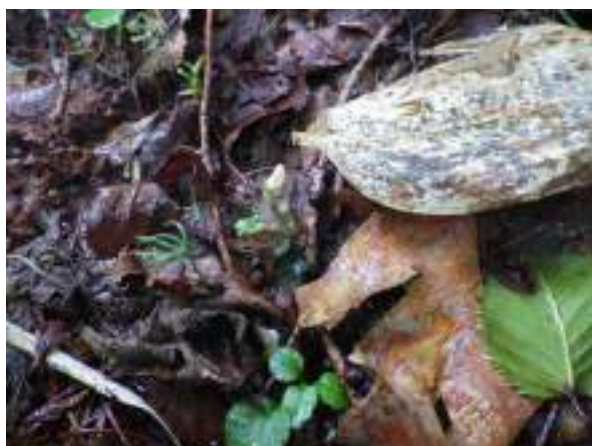
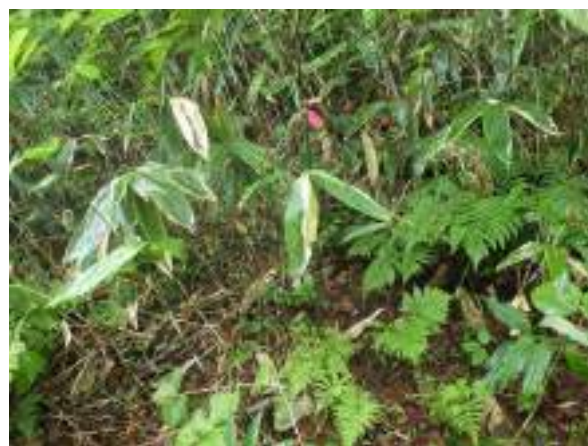
写真6.3-4(1) 移植個体の生育状況

調査結果	調査日	写真番号
<ul style="list-style-type: none">・環境保全措置（移植）を実施した22個体全ての生育を確認し、1個体に蕾がみられた。・新たに実生3個体の生育を確認した。・生育環境に変化はみられなかった。	令和元年7月11日	写真6.3-4(1)～(2)

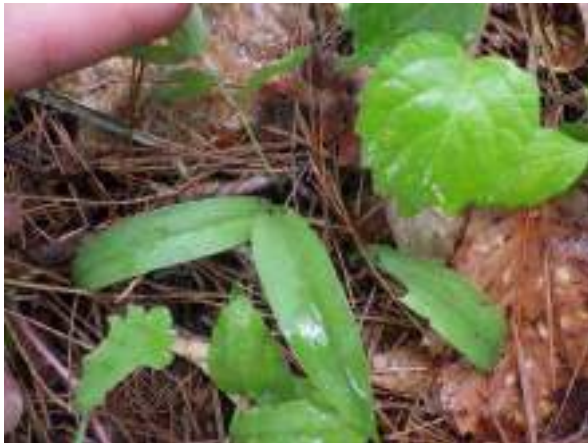
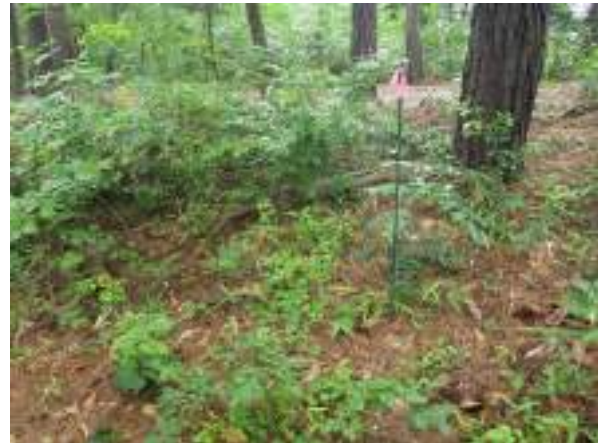
写真6.3-5(1) 移植個体の生育状況

調査結果	調査日	写真番号
<ul style="list-style-type: none"> ・環境保全措置（移植）を実施した19個体のうち、13個体の生育を確認した。 ・生育環境に変化はみられなかった。 	令和元年7月9日	写真6.3-5(1)～(2)
<ul style="list-style-type: none"> ・環境保全措置（移植）を実施した1個体の生育は確認されなかった。 ・環境保全措置（マーキングポールの設置）を実施した1個体の生育を確認した。 ・生育環境に変化はみられなかった。 	令和元年7月10日	写真6.3-5(3)～(4)

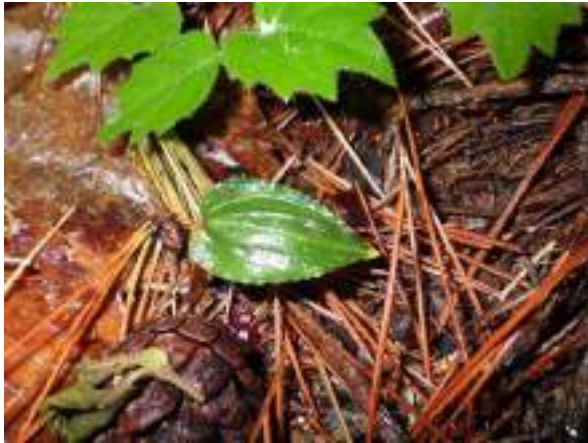
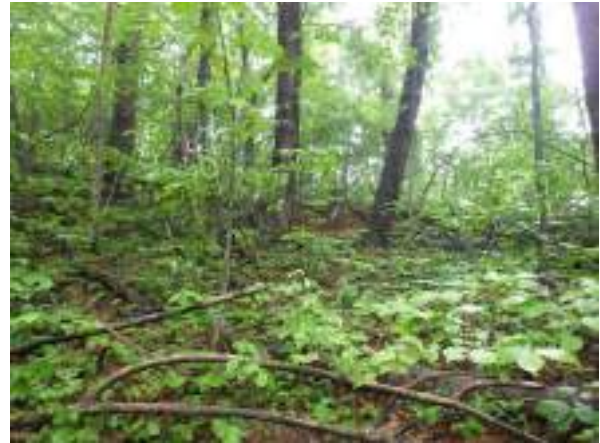
写真6.3-6(1) 移植個体の生育状況

調査結果	調査日	写真番号
<ul style="list-style-type: none"> 環境保全措置（移植）を実施した9個体のうち、2個体の生育を確認した。 生育環境に変化はみられなかった。 	令和元年6月10日	写真6.3-6(1)～(2)
<ul style="list-style-type: none"> 環境保全措置（移植）を実施した606個体のうち、79個体の生育を確認し、5個体に蕾が見られた。 野生動物（推定イノシシ）による掘り起しと食害を受けており、個体数が減少した。 生育環境に下草が繁茂していたため、環境整備として草刈りを実施した。 	令和元年6月11日	写真6.3-6(3)～(4)
<ul style="list-style-type: none"> 環境保全措置（マーキングポールの設置）を実施した2個体の生育は確認されなかった。 生育環境に変化はみられなかった。 	令和元年6月12日	写真6.3-6(5)～(6)

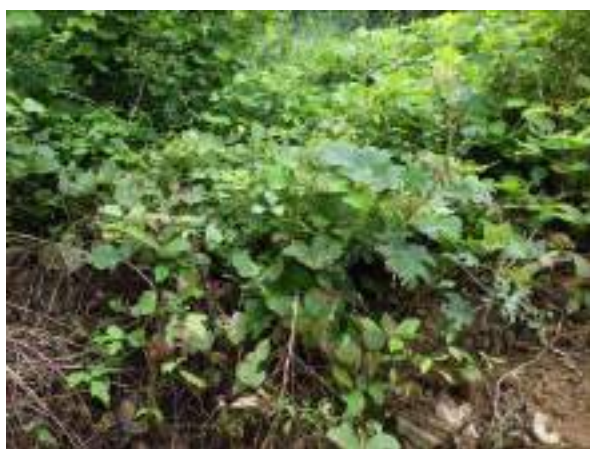
写真6.3-7(2) 生育環境の状況

調査結果	調査日	写真番号
・環境保全措置(マーキングポールの設置)を実施した10個体の生育は確認されなかった。 ・生育環境に変化はみられなかった。	令和元年8月20日	写真6.3-7(1)
・環境保全措置(マーキングポールの設置)を実施した10個体の生育は確認されなかった。 ・生育環境に変化はみられなかった。	令和元年10月17日	写真6.3-7(2)

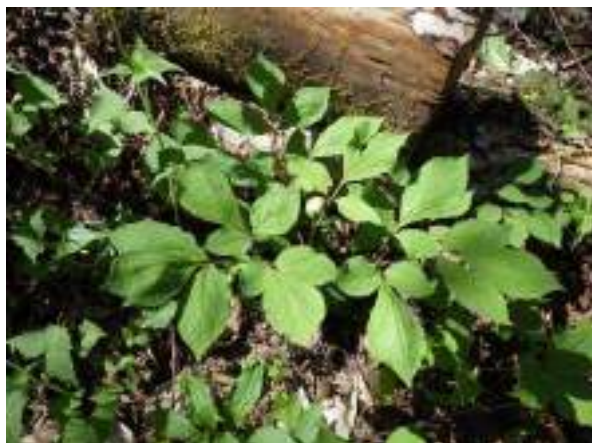
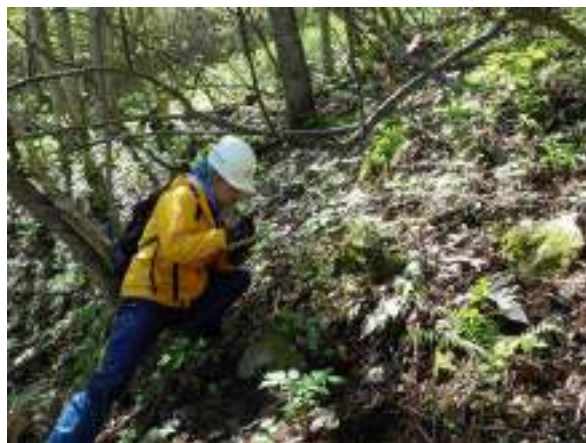
写真 6. 3-8(1) 移植個体の生育状況

調査結果	調査日	写真番号
<ul style="list-style-type: none"> ・環境保全措置(移植)を実施したボタン属の一種に蕾が確認され、ヤマシャクヤクと特定された。 ・環境保全措置(移植)を実施した8個体全ての生育を確認し、1個体に蕾が見られた。 ・新たな実生 11 個体の生育を確認した。 ・生育環境に下草が繁茂していたため、環境整備として草刈りを実施した。 	令和元年5月23日	写真 6. 3-8(1)～(2)
<ul style="list-style-type: none"> ・環境保全措置(移植)を実施した8個体全ての生育を確認した。 ・新たに実生 5 個体の生育を確認した。 ・生育環境に変化はみられなかった。 	令和元年8月21日	写真 6. 3-8(3)～(4)
