第1章

長野県における自然災害

I 長野県で発生した主な自然災害

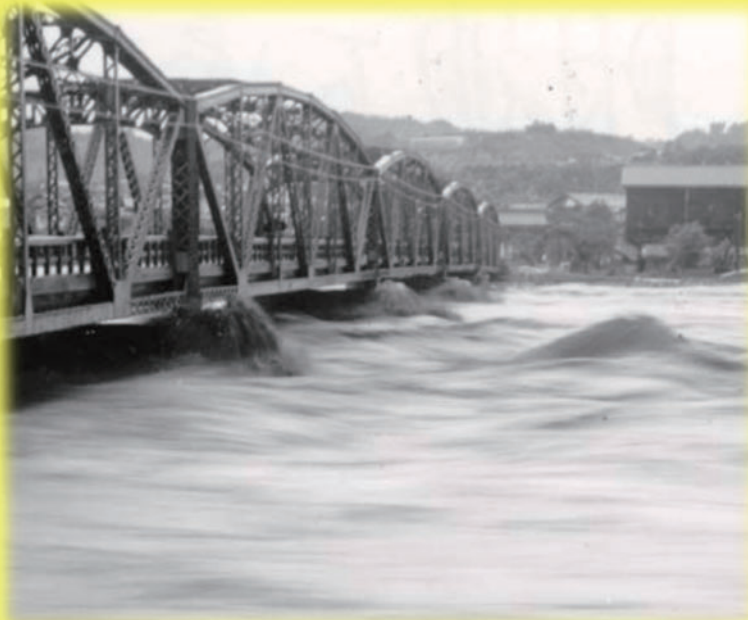
天竜川の三六災害（昭和36年（1961年）6月23日～7月10日）

集中豪雨によって天竜川とその支川は多量の土砂を流下させ、各所でがけ崩れ、堤防の決壊が続出し、多くの生命や財産、田畑が奪い去られた。一般および土木被害額は実に337億円に達し、天竜川本川の被堤ヶ所は15ヶ所、延長4,165mに及んだ。

被害： 死者 107 人
住家全壊 903 棟

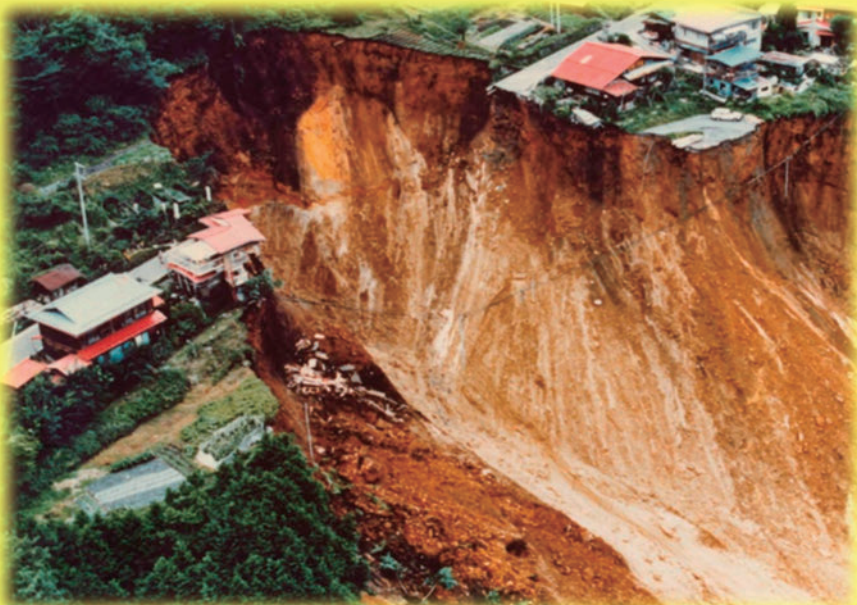
長野県西部地震（昭和59年（1984年）9月14日）

木曾郡王滝村を震源とする、M6.8、推定震度6の地震が発生。地震での直接的被害は少なかったが、降り続いていた雨の影響で、地震発生直後に各所で大規模な土砂崩れが発生した。

被害： 死者 29 人
住家全壊 14 戸

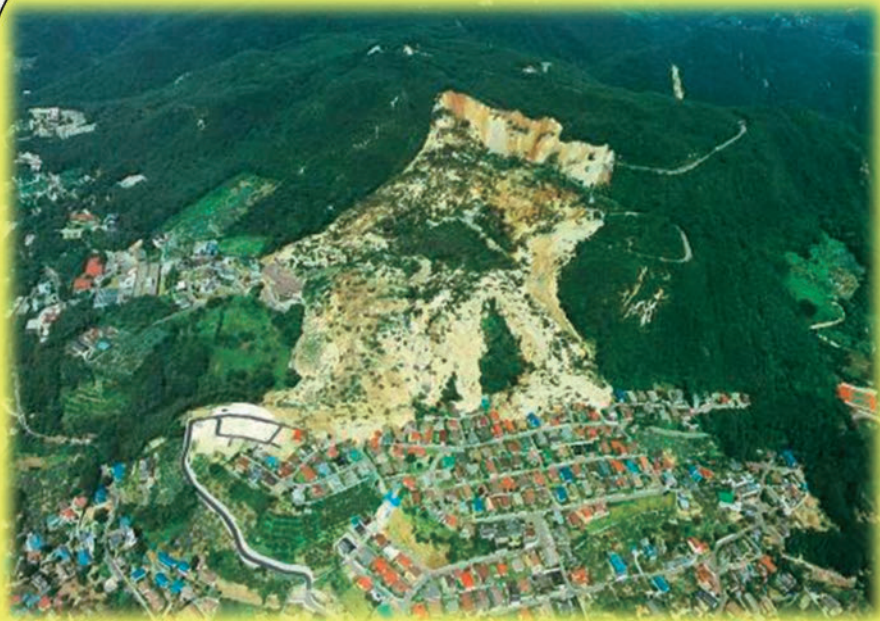
地附山地すべり災害（昭和 60 年（1985 年）7 月 26 日）

記録的な大雨の影響を受け、長野市の地附山斜面で大規模な地すべりが発生。東斜面の湯谷団地には避難勧告が出されたが、南斜面側の地すべりは予測されておらず、老人ホームや住宅を直撃した。

被害： 死者 26 人
住家全半壊 55 戸

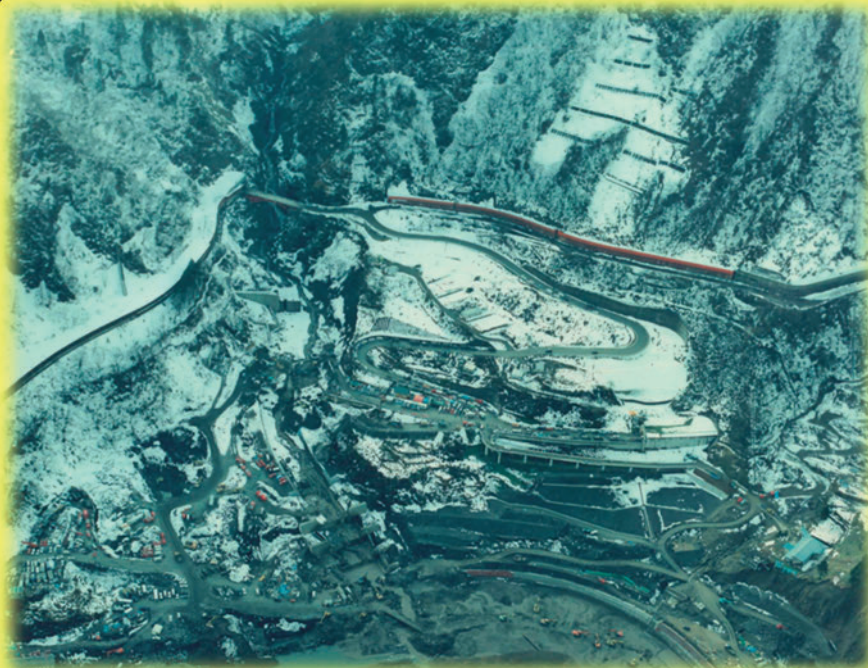
蒲原沢の土石流災害（平成 8 年（1996 年）12 月 6 日）

小谷村北小谷で、前年 7 月に梅雨前線豪雨により起きた災害の復旧工事に従事していた従業員 14 名が土石流に飲み込まれ犠牲になった。

被害： 死者 14 人

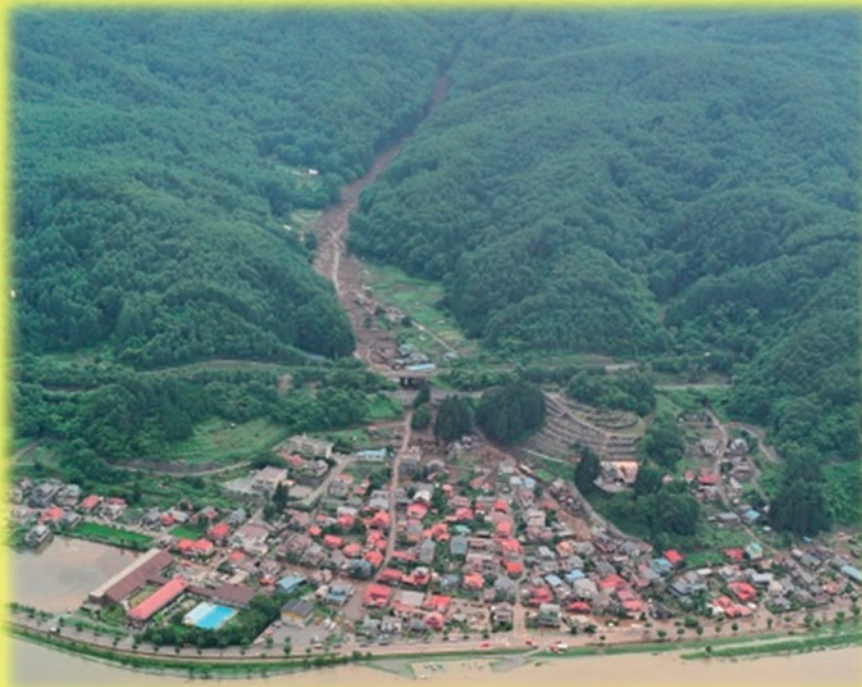
平成 18 年 7 月豪雨 (平成 18 年 (2006 年) 7 月 15～19 日)

この年の7月15～19日にかけての記録的な豪雨により、諏訪・上伊那地域を中心に土砂災害が多発した。特に岡谷市の湊地区や川岸地区では土石流により大きな被害が発生した。

被害： 死者 10 人
住家全壊 30 戸
(土砂災害によるもの)

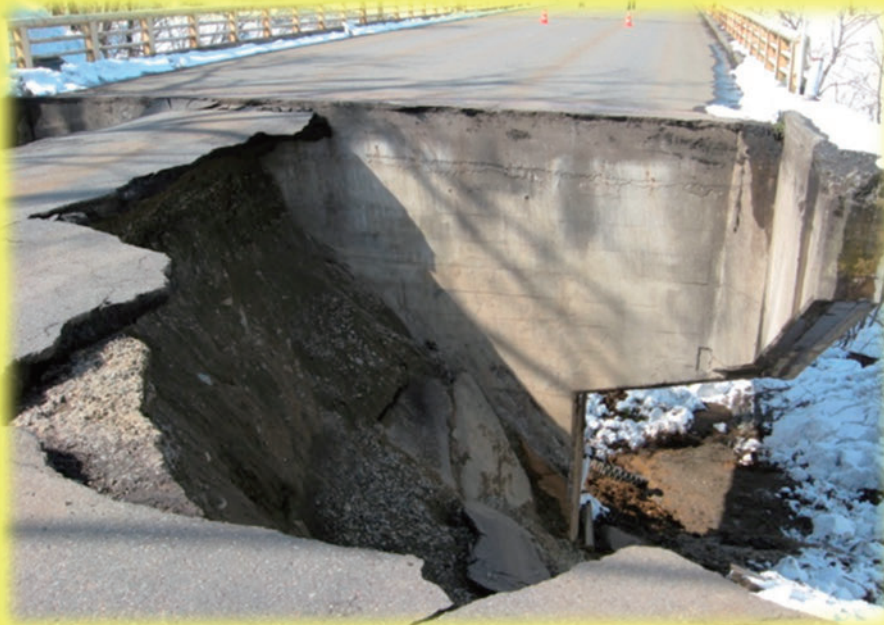
長野県北部の地震 (平成 23 年 (2011 年) 3 月 12 日)

長野県北部地方を震源とする、M6.7の地震が発生。栄村で震度6強を記録。多くの道路で崩壊や陥没が発生、鉄道も線路への土砂流入などにより一部区間で不通となった。栄村内7箇所避難所が設置され、最大1,701人が避難。

被害： 死者 3 人
(いずれも災害関連死)
住家全壊 34 戸
(平成 24 年 10 月 1 日時点)

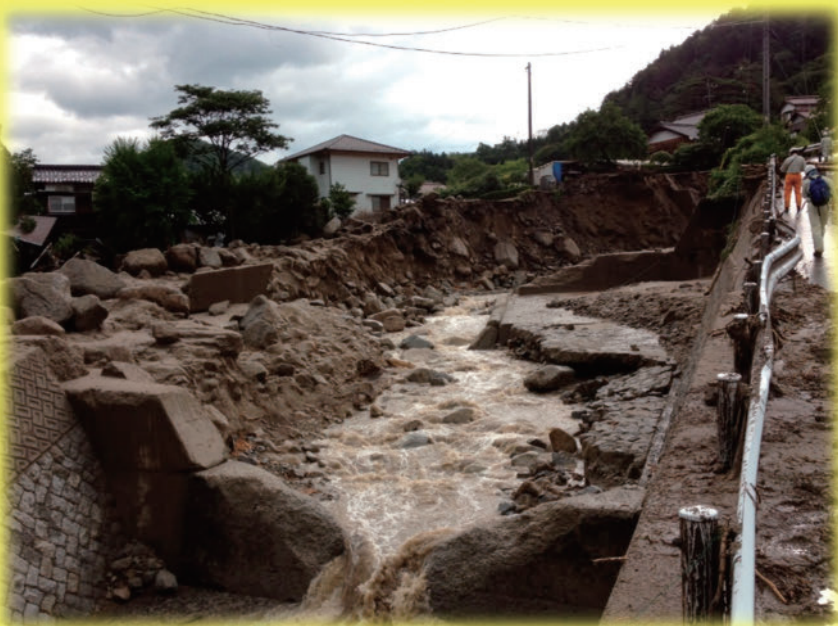
梨子沢土石流災害（平成26年（2014年）7月9日）

木曾郡南木曾町の梨子沢で土石流が発生。中学1年生1名が亡くなり、その家族もけがをした。橋桁が流された JR 中央西線は、約1カ月間区間運休した。

**被害： 死者1人
住家全壊10戸
(平成26年8月6日時点)**

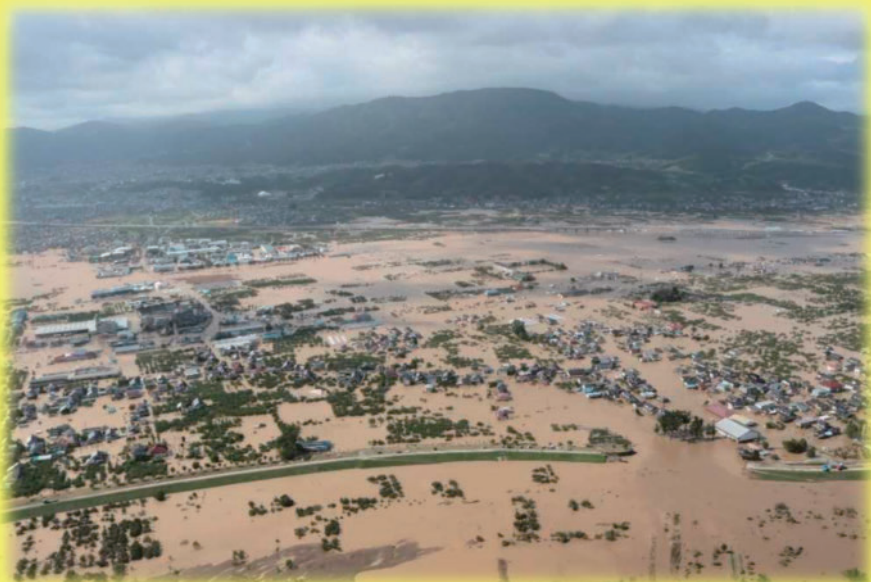
令和元年東日本台風（台風第 19 号）（令和元年（2019 年）10 月 13 日）

台風第 19 号の影響により，大雨や長野市穂保地区での千曲川堤防の決壊などによる洪水で多くの人的被害や建物などの被害，農業被害，土砂災害，浸水害，鉄道の運休やライフラインへの影響が出た。

被害： 死者 21 人
(災害関連死 16 人含む)
住家全壊 920 戸
半壊 2,498 戸
(令和 2 年 12 月 15 日時点)

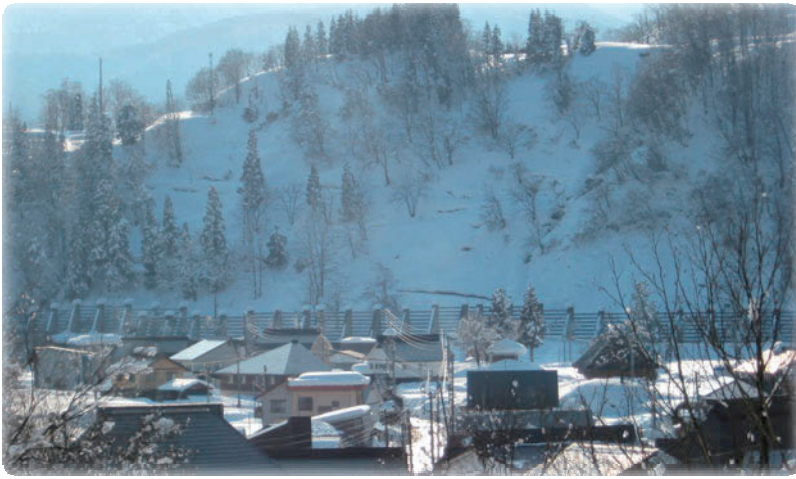
青倉地区には、大規模な雪崩止めが建設されました。その結果、地域の人々は、雪崩の恐怖から解放されました。しかし、雪崩は、いつどこで起こるか分かりません。青倉地区における被災の教訓を忘れず、日頃から災害に備えることが重要です。

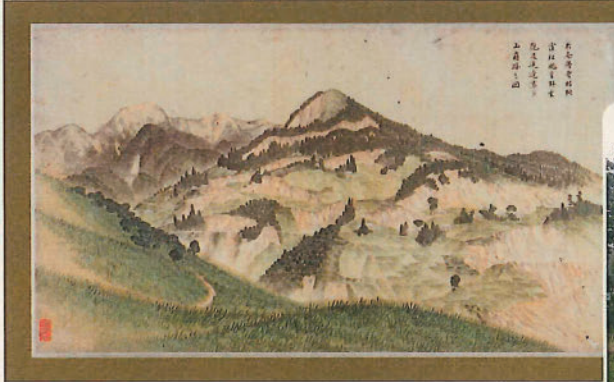
●臥雲院（於念仏寺村桐窪組眺望臥雲院及近辺震災山崩跡之図）

絵図は、臥雲院を含む念仏寺村の斜面を対岸の桐窪から描いたものです。写真は、地すべりの際、斜めに倒れた「三本杉」。中条村指定の天然記念物です。

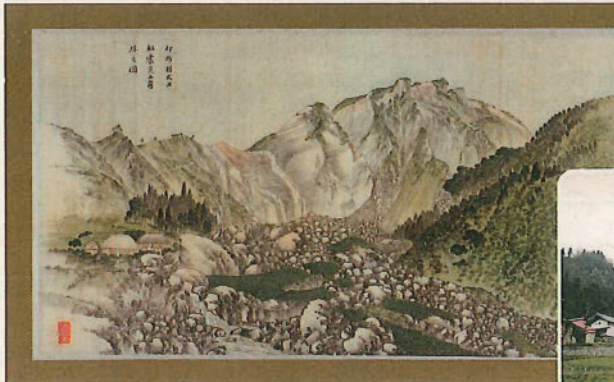
●太田地すべり(伊折村大田組震災山崩跡之図)

虫倉山山頂から南西に伸びた尾根の南向き斜面が地すべり性大崩壊を起こしています。

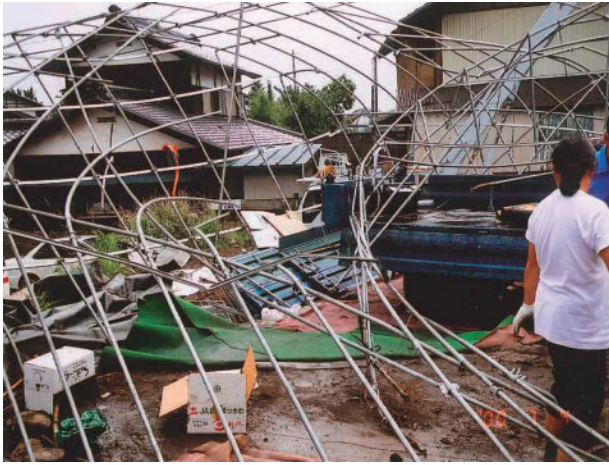
パイプハウスがねじれるように倒壊している【佐久市】

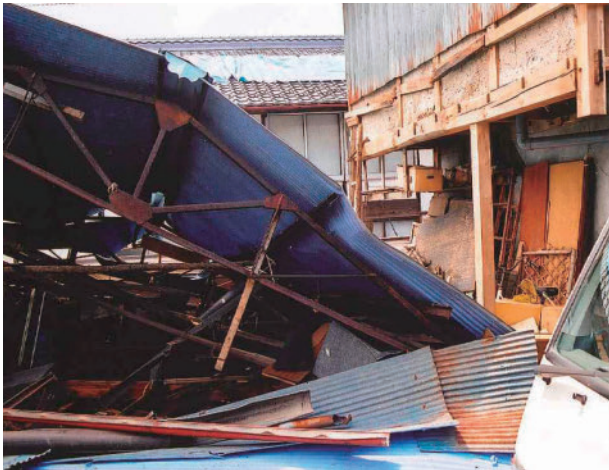
鉄骨ハウスも倒壊した【佐久市】

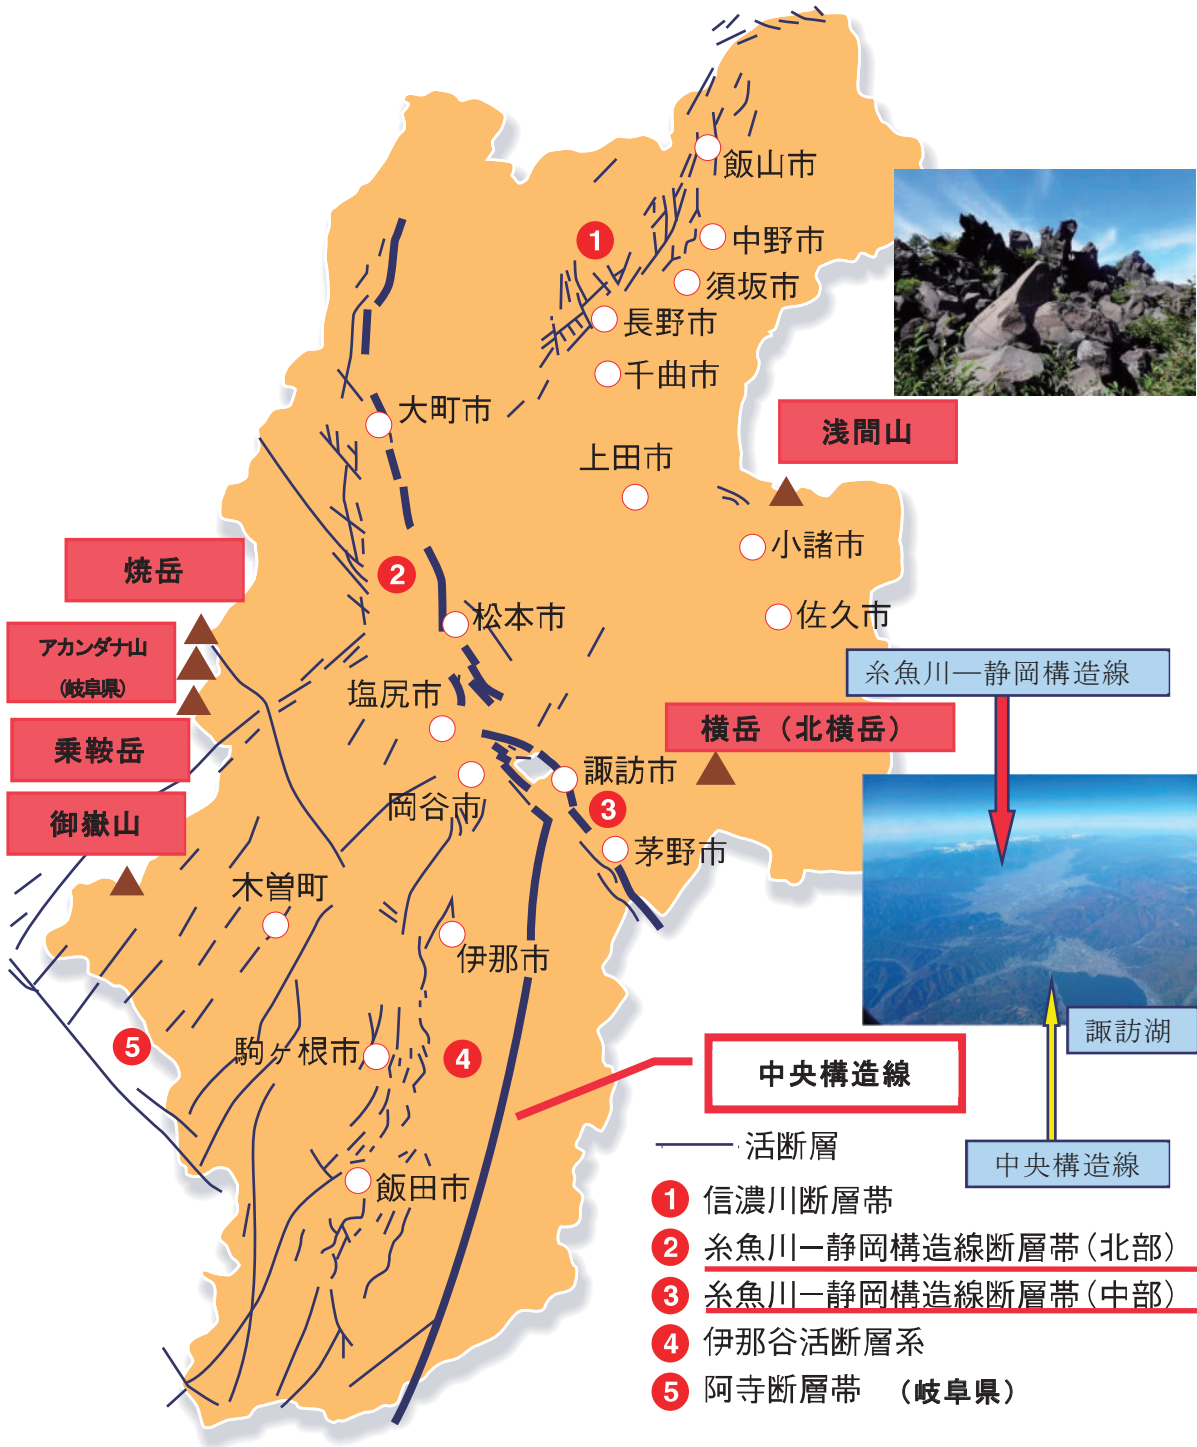
【県内の主な活断層と活火山】

長野県の基盤をつくる地質構造は、複雑である。本県は糸魚川—静岡構造線に沿った断層帯をはじめ数多くの活断層が密集する地域が存在する。県内の活断層の分布状況は次ページ別図のとおりである。日本の代表的な糸魚川—静岡構造線と、この構造線の諏訪湖の南を起点として、天竜川の東側に沿って平行して通り、西日本の地質構造を南北に2分する中央構造線の二つが、本県の地質分布を特徴づけている。これによって長野県は、西南日本内帯、西南日本外帯及びフォッサマグナ地帯という3つの大きな地質区に大別される。

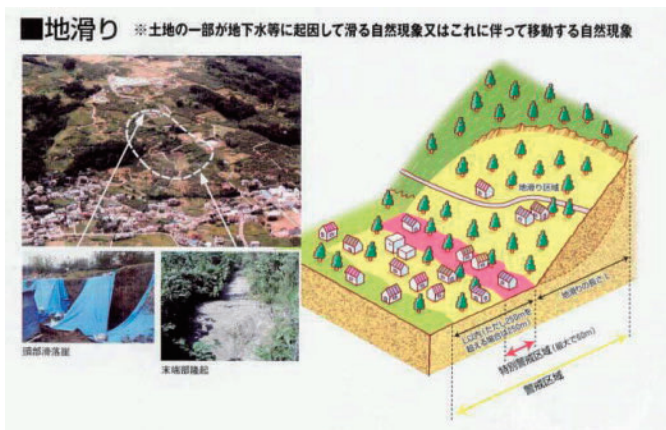
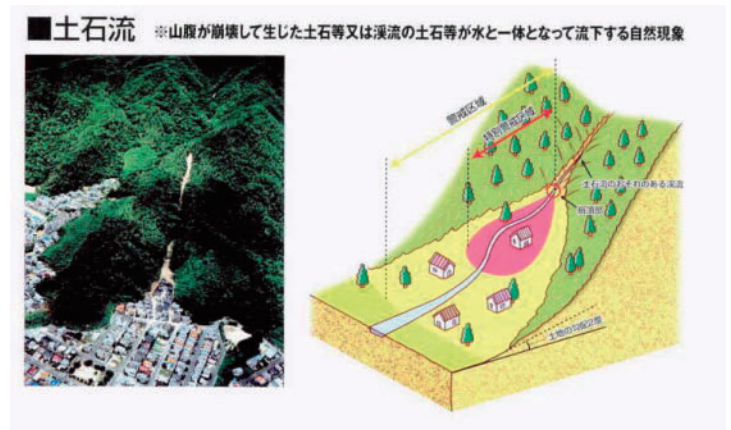
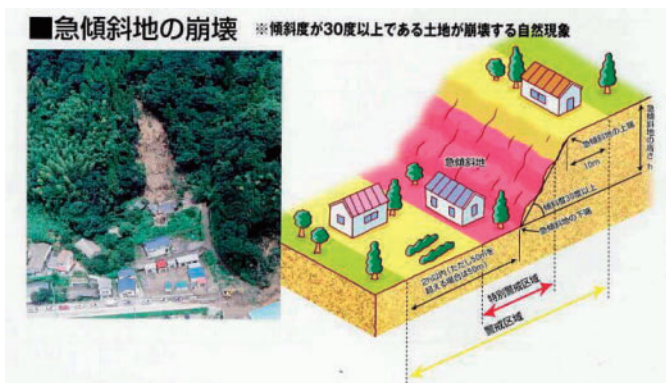
山間部～中山間部が広い面積を占める長野県では、上述のように台風・前線を起因とする集中豪雨、大規模な地震等によって、様々な土砂災害が生じてきた。土砂災害には、地すべり・土石流・崖くずれがある。

下図はそれぞれの様子を示したものである（写真・図はいずれも長野県ホームページによる。<https://www.pref.nagano.lg.jp/sabo/infra/sabo/dosha/doshahou02.html>）。
