4.3.10 【物理環境（河川）】水位・流量

4.3.11 【物理環境（河川）】航空写真撮影

4.3.12 【バイパス施設管理】バイパストンネル摩耗量調査

4.4 既往調査結果の整理

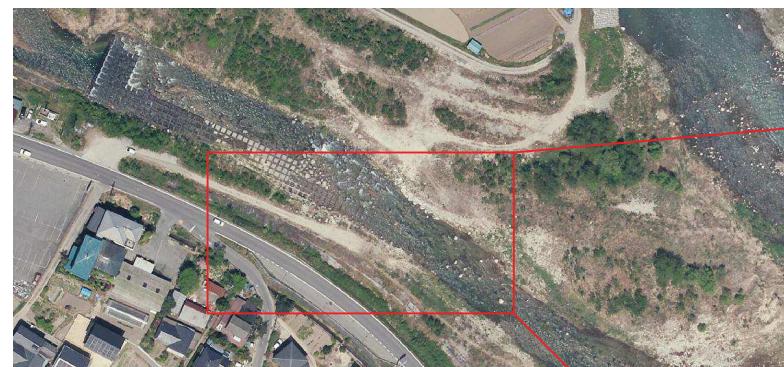
平成27年に撮影された航空写真的サンプル
