牛伏川の砂防事業とは

～牛伏川の荒廃の過去と、砂防事業による緑化～

牛伏川の砂防事業

牛伏川の砂防施設

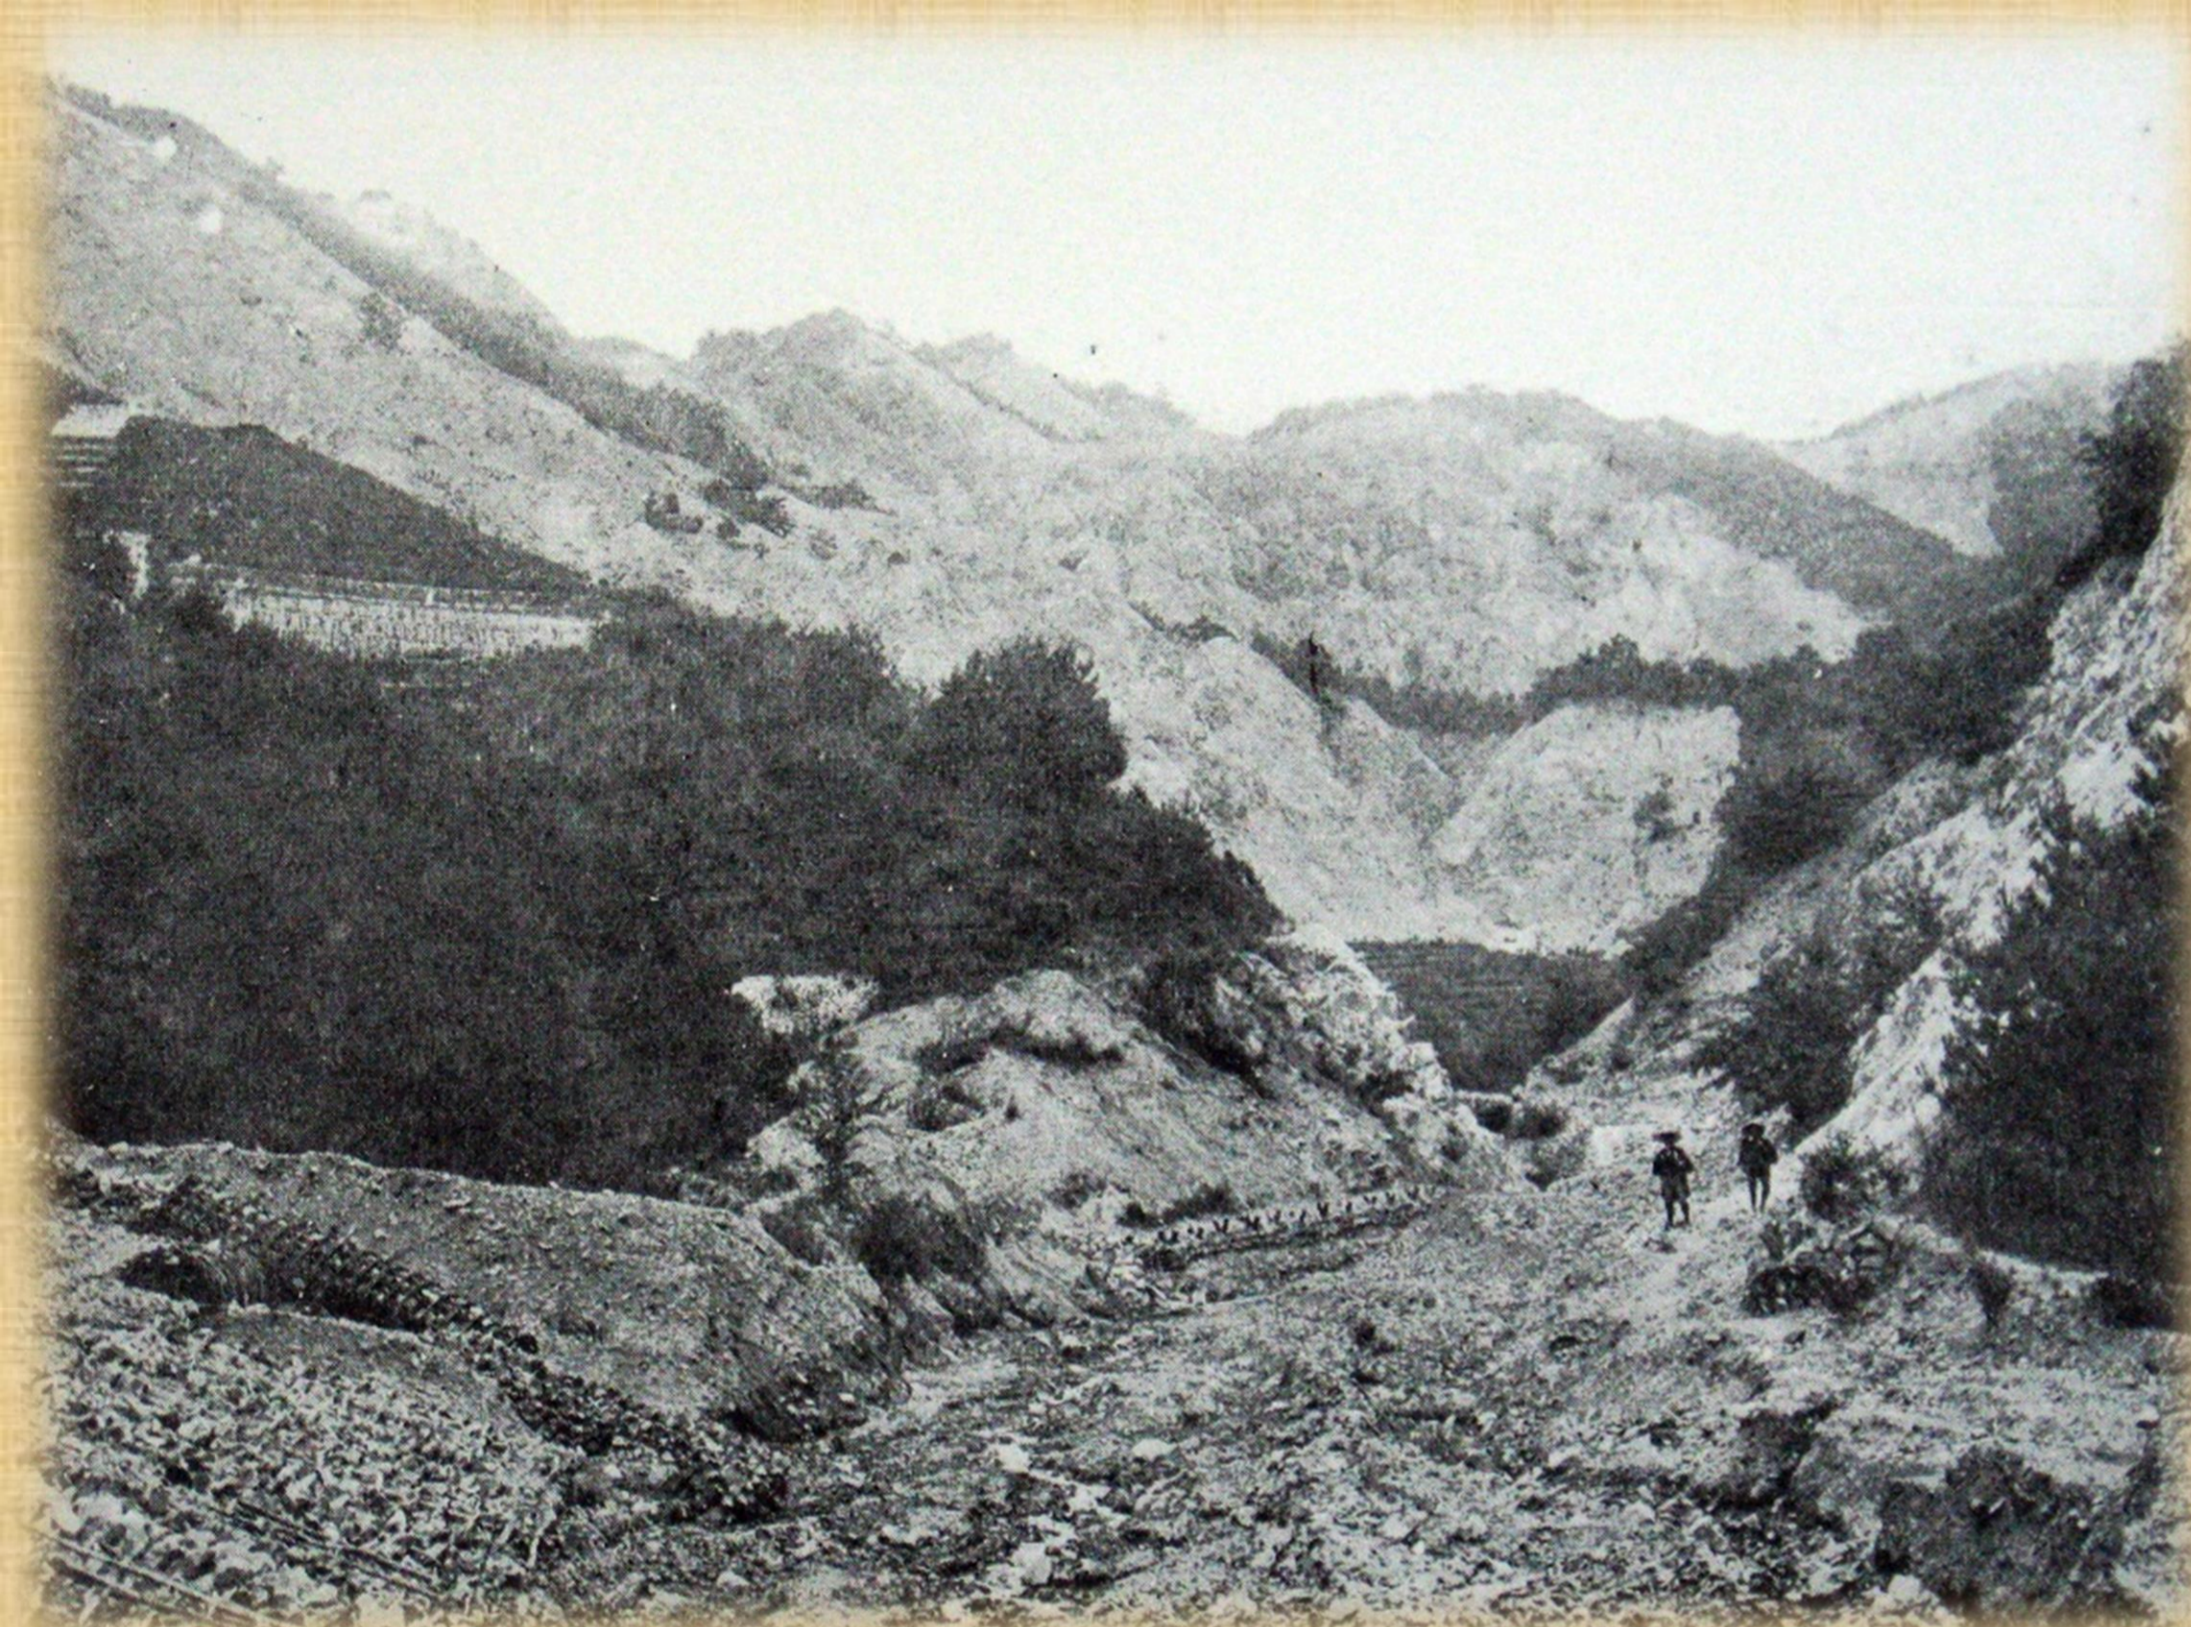
泥沢 明治35年(1902)撮影

牛伏川水源は当時「大欠け」と呼ばれた崩壊地となっており、草も生えない裸地でした。これに対し、明治18年(1885)から牛伏川上流域で砂防工事が開始されました。

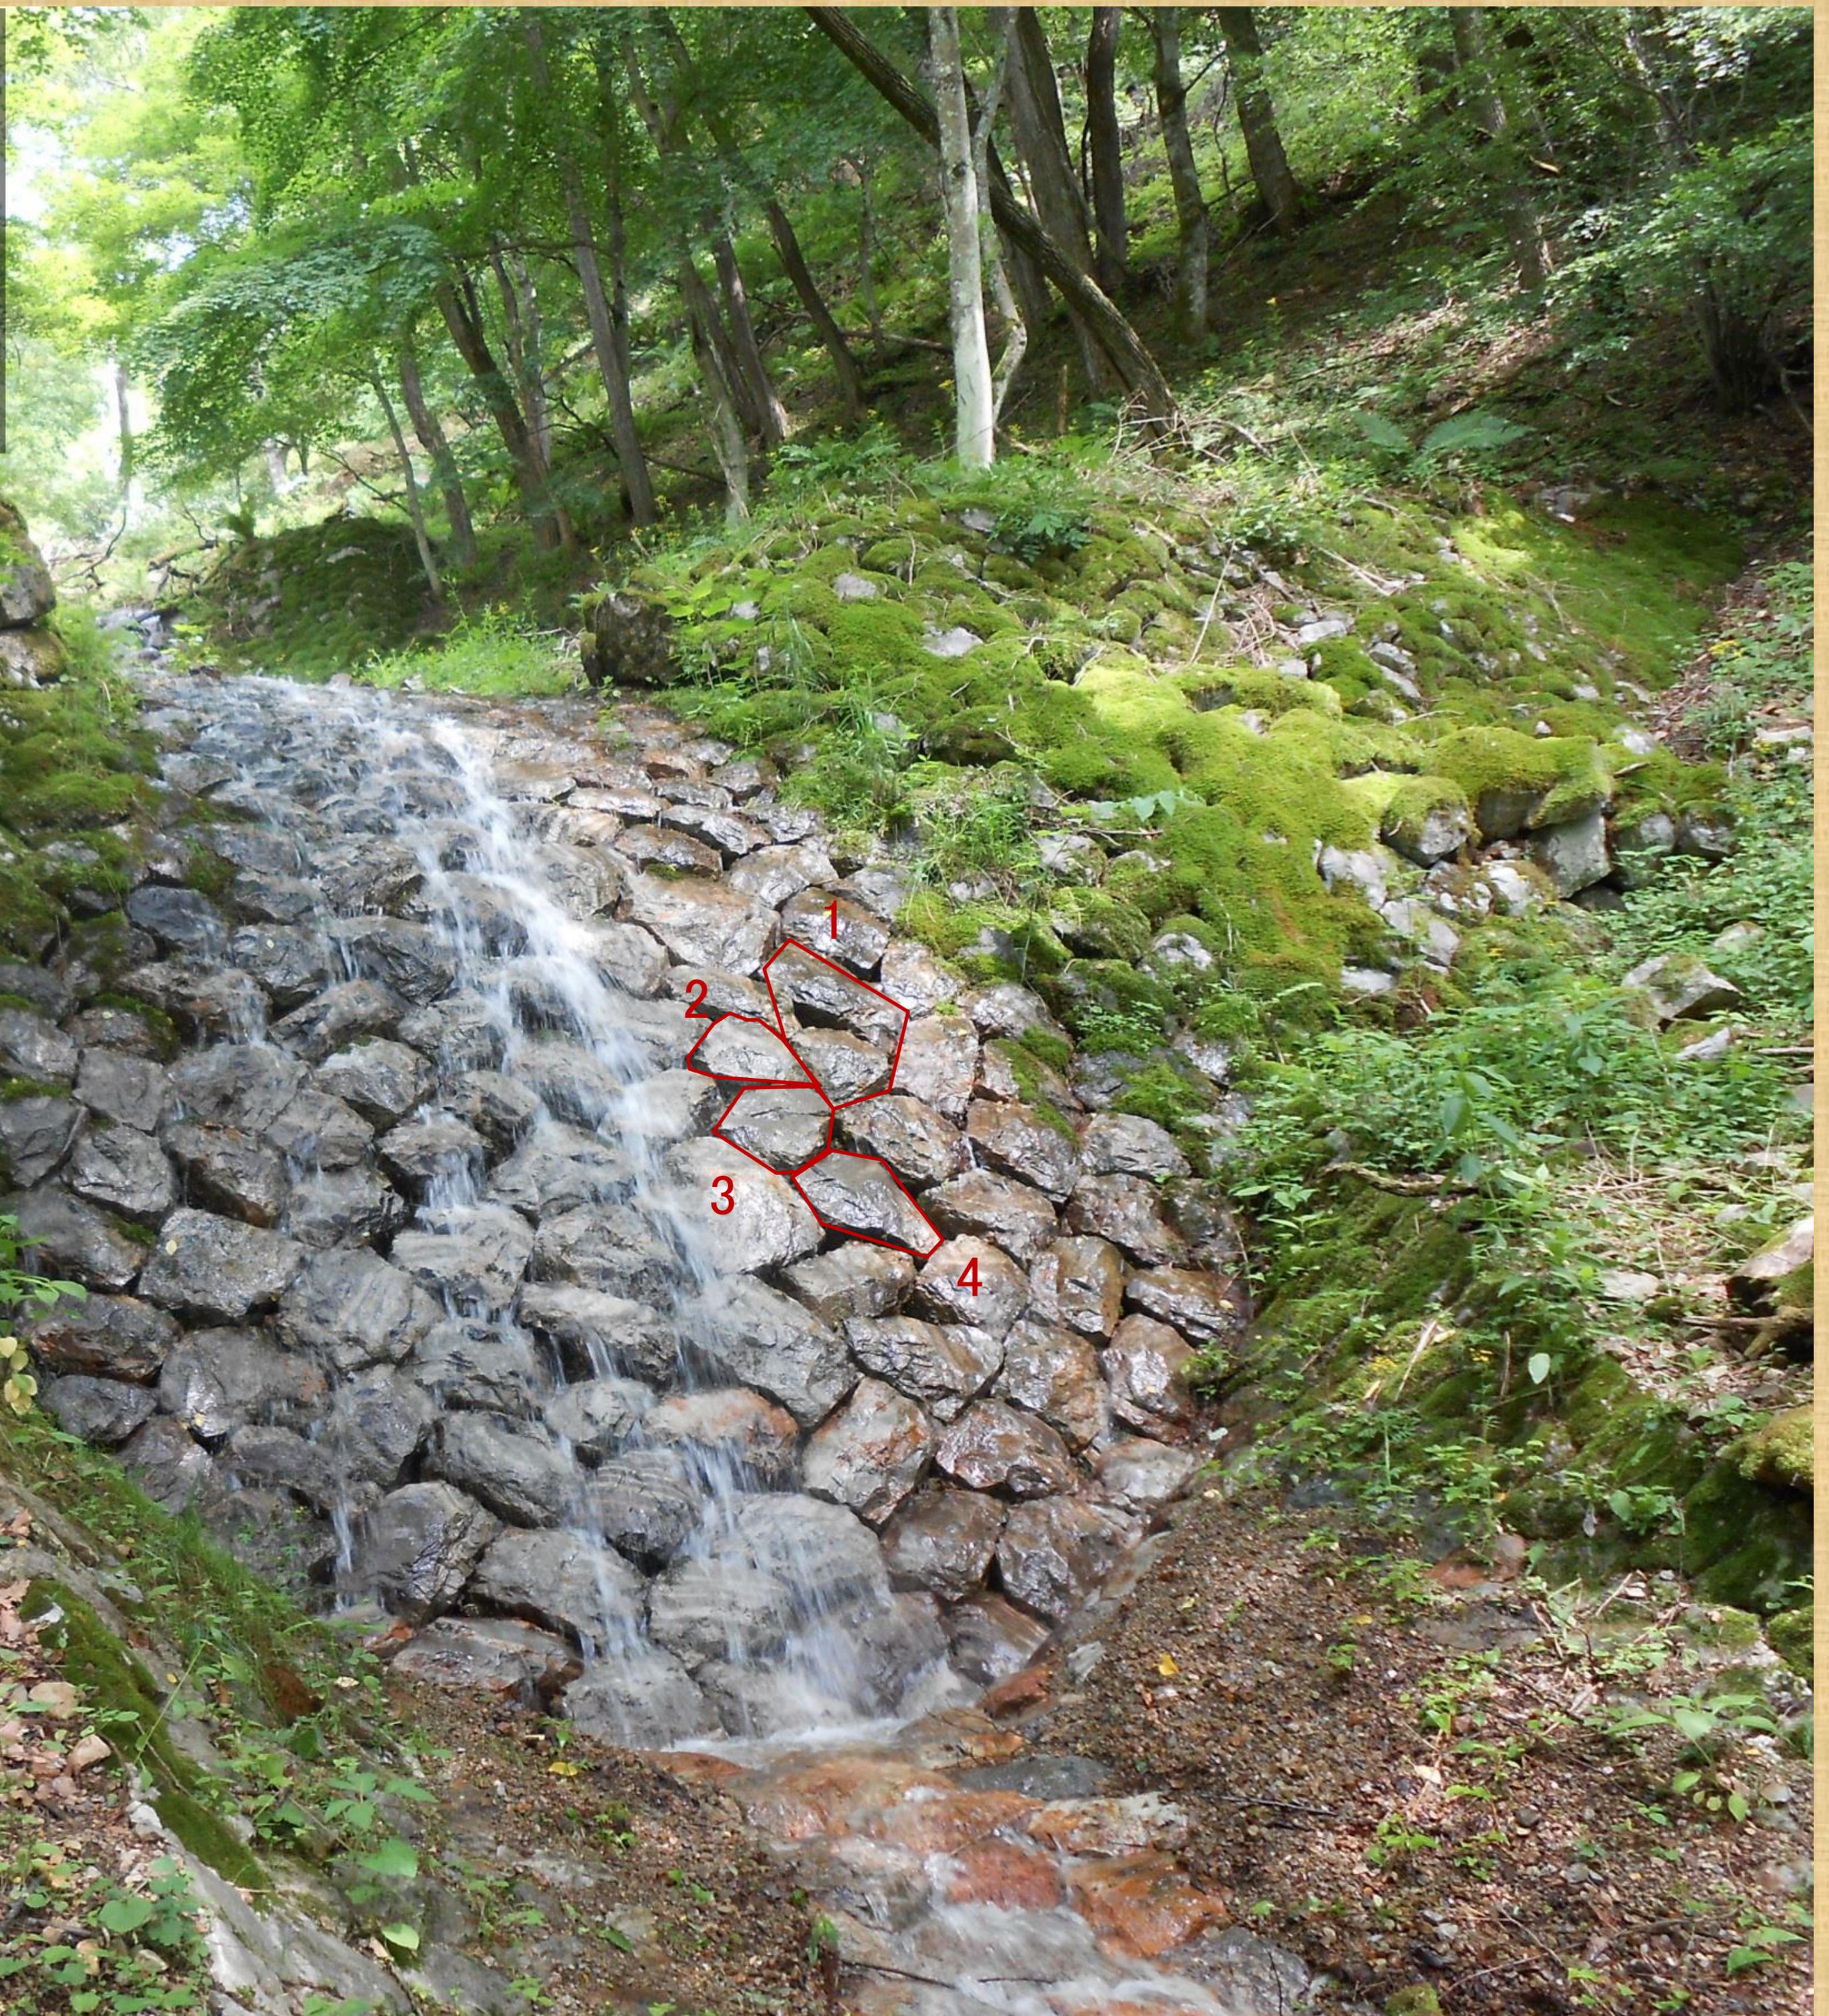
100年が経過しても、石積みは壊れることなく、下流の私たちの生活を守っています。

明治36年と現在の写真で同じ石が確認できます。

現在の地獄谷の石堰堤 平成25年(2013)撮影
